東播海岸の管理に関する検討会 ～第2回～

姫路河川国道事務所
平成22年9月16日

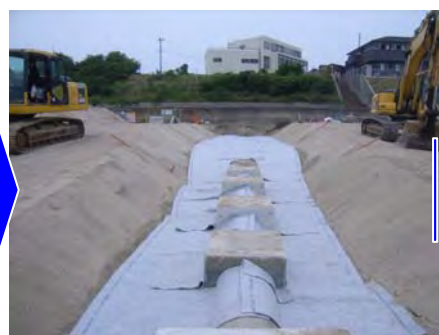
排水管継目補強

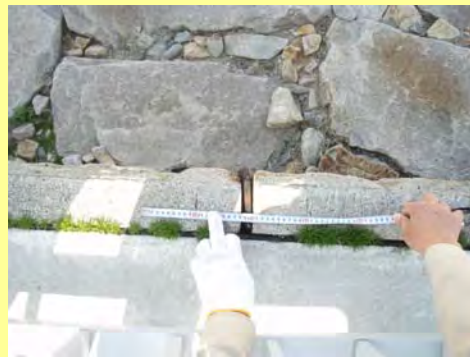
② ケーソンの開き測定(陸側)

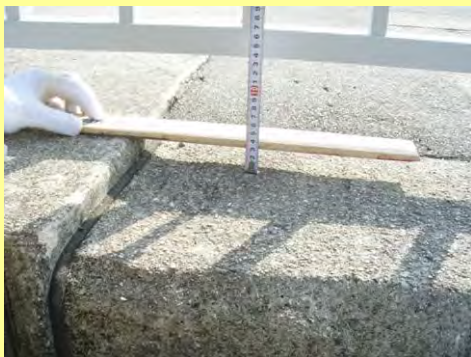
④ ケーソンの段差測定
明石市大蔵谷付近
