**紀伊山地における大規模河道閉塞対策
(天然ダム) 対策の考え方 (案)
【参考資料編】**

平成 29 年 9 月

近畿地方整備局
大規模土砂災害対策技術センター
紀伊山系砂防事務所

紀伊山地における河道閉塞対策の概要

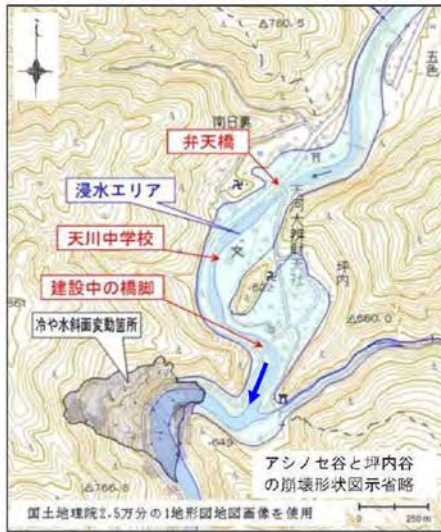
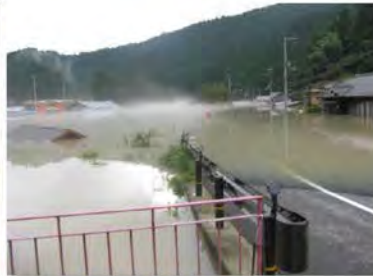
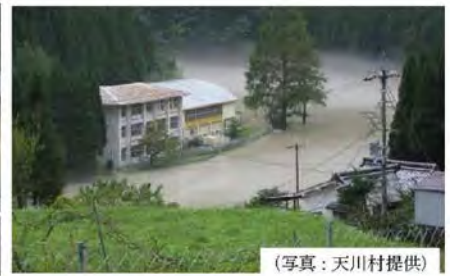
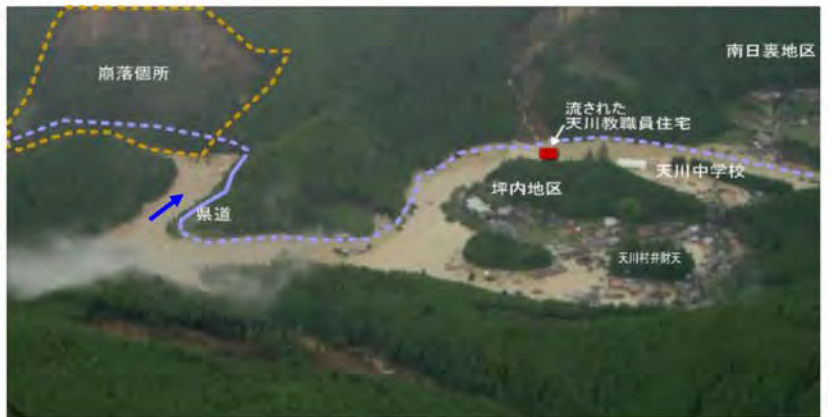
■坪内地区

深層崩壊 → 河道閉塞の形成 → 上流側の湛水被害

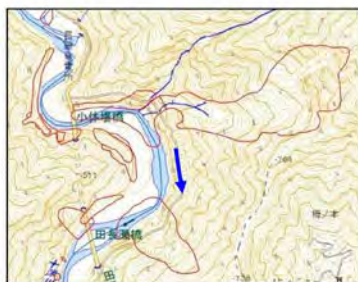
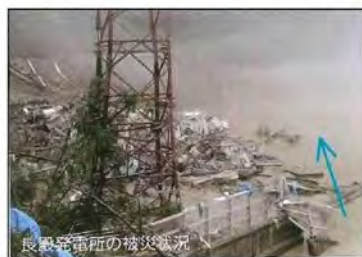
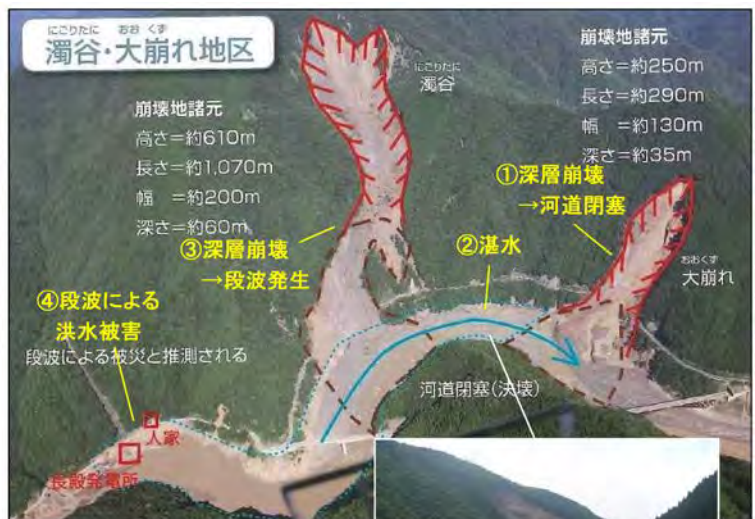
■濁沢・大崩れ地区（長殿発電所）

深層崩壊 → 河道閉塞の形成 → 上流側の湛水 → 湛水域で深層崩壊発生 → 段波による洪水被害

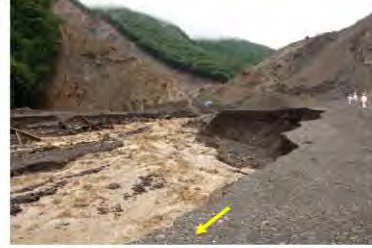
H24 3				
H24 4				
H24 5	【泥土水路工設置】			
H24 6		[H24台風4・5号]	・仮排水路内に土砂流入、埋没 ・仮排水路斜路部の局所洗掘 ・下流河道堆積土砂の二次移動

・水路内への流入土砂の除去が必要 ・暗渠排水管は機能維持

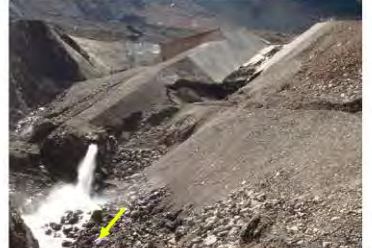
H24 8	【河道整備(下流河道)】			
H24 9				
H24 10		[H24台風16・17号]	・仮排水路斜路部の局所洗掘 ・下流河道堆積土砂の二次移動

・下流河道部の再整備が必要 ・暗渠排水管は機能維持

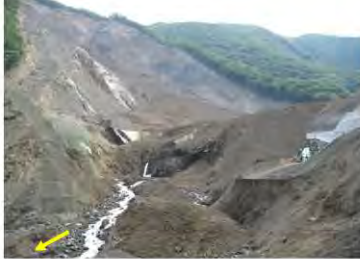
工事	降雨イベント	現場の状況	工事の状況
H25 9		<ul style="list-style-type: none"> 【H25台風18号】 【H25 9月拡大崩壊】 	<ul style="list-style-type: none"> ・仮排水路内に土砂流入 ・仮排水路内に土砂流入、埋没

<ul style="list-style-type: none"> ・水路内への流入土砂の除去が必要 ・暗渠排水管は機能維持
H25 10	<ul style="list-style-type: none"> 【進入路再整備】 【流入土砂撤去】 【河道整備(下流河道)】

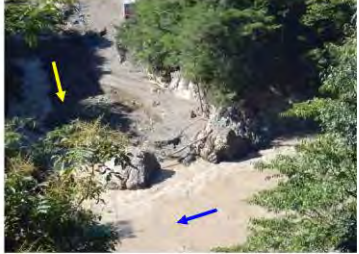
H25 8				
H25 9		【H25台風18号】	・進入路被災(河床路)	
H25 10

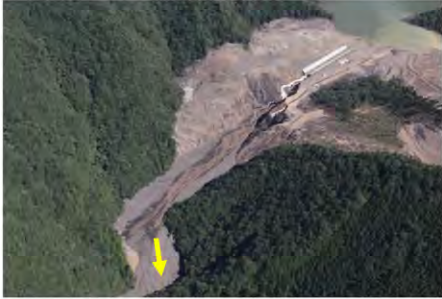
<p>10月12日撮影</p>

工事	降雨イベント	現場の状況	工事の状況
H24 9	【進入路再整備】			
H24 10	【護床ブロック設置】 【袋型根固材設置】	【H24台風16・17号】	<ul style="list-style-type: none"> ・越流(仮排水路流下) ・河道閉塞部の一部侵食 ・進入路被災(河床路) 	<ul style="list-style-type: none"> ・仮排水路の再整備が必要 ・進入路の再整備が必要となる。
H24 11

対策に至った考え方	工法の特徴	教訓・課題等
H24 9	【仮排水路の破損・復旧】		
H24 10	<ul style="list-style-type: none"> ・台風16号・17号による越流水によって、仮排水路の上流端から185mを残して大規模な侵食が発生した。 ・残存する仮排水路の再侵食を防止するために護床ブロック、石積みネットを設置した。 		<ul style="list-style-type: none"> ・仮排水路のシュート部の下流端では、台風4号・5号によって侵食された範囲を護床ブロックと石積みネットを設置していたが、大規模侵食が発生する前に全て流出していた。 ・この洗掘現象が結果的に大規模侵食を引き起こした可能性が高いことから、シュート部の下流端では堰堤工による洗掘防止および流水の減勢を図ることが重要であることが再認識された。
H24 11	【対策工の再検討：床固工群の設置】		
H24 12	<ul style="list-style-type: none"> ・当初の対策工は、シュート部の下流に基幹堰堤を設置することとしていたが、大規模侵食が生じたために、侵食部分における土砂生産・流出を防止するために、床固工群を設置することに計画を変更。 ・床固工群と下流の基幹堰堤の計画位置と施工における課題を把握するために、水理模型実験を実施。 	<ul style="list-style-type: none"> ・水理模型実験の結果、最下流床固工と基幹堰堤の間には水路を設置することとした。これにより、洪水流を安全に導流するとともに、河床侵食を防止することとした。 	
H25 1		 	
H25 2	【暗渠排水工】		
H25 3	<ul style="list-style-type: none"> ・河道閉塞部中央に排水路工を設置するため、施工期間中の安全対策として、湛水地の水位低下と安定した排水を目的とした暗渠排水管を設置した。 	<ul style="list-style-type: none"> ・施工期間を考慮して河道閉塞部の下流側160mを推進工法による暗渠排水管とし、それより上流は開水路+暗渠排水管の二重構造とした。 ・施工期間と掘削機械内に人が入って作業することを考慮してφ800mm×2条とした。 	<ul style="list-style-type: none"> ・これまでの土工で河道閉塞土塊内から倒木等の支障物がでてこなかったことから、推進ルート上の支障物は少ないと判断した。 ・各箇所とも倒木は土塊の表面付近に多く、土塊深部には確認されていない。

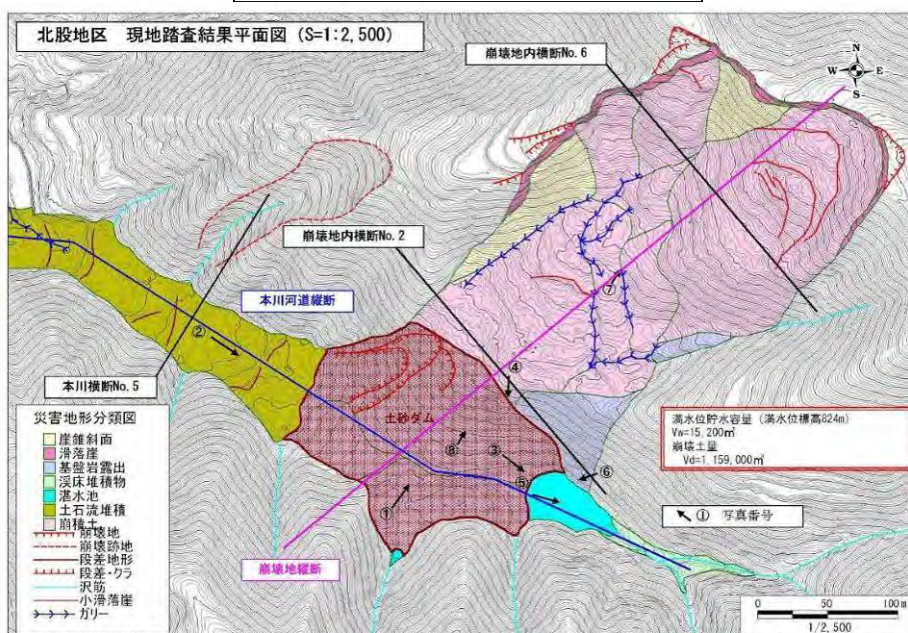
北股地区 土砂移動状況 (2011/9/27 時点)

北股地区では、緊急対策として仮排水路工を整備したが、平成24年(2012年)台風4・5号時に崩壊地から土砂が流出し、暗渠排水管呑口部が閉塞し、流水が開水路を流下して河道閉塞の下流面の仮排水路全体を侵食し、河道閉塞部下流面の暗渠排水管が破損した。

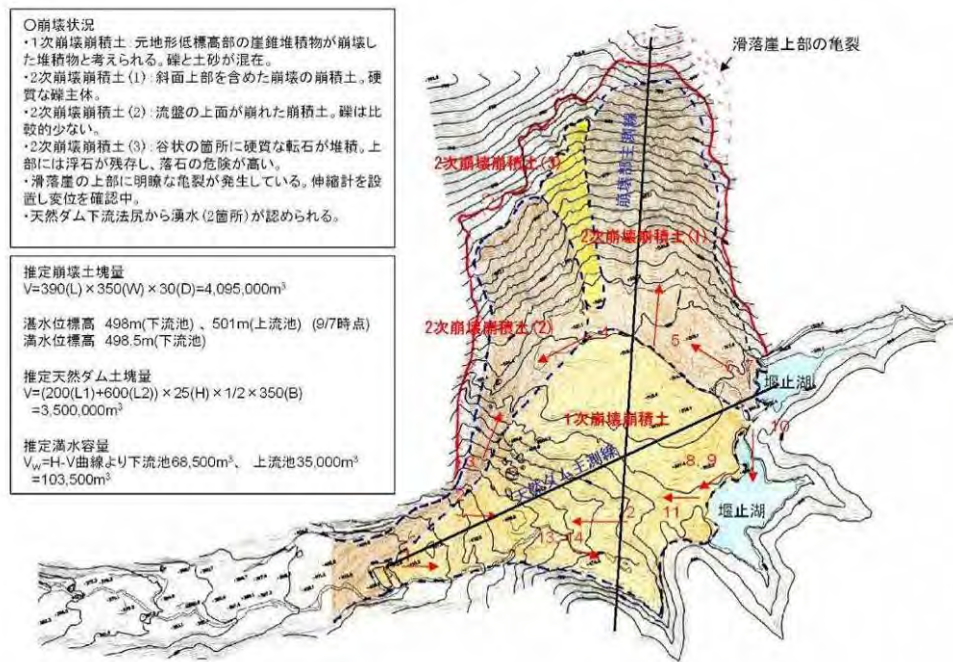
熊野地区 土砂移動状況 (2011/9/7 時点)

熊野地区の崩壊地は、平成 23 年（2011 年）台風 12 号に伴う豪雨により、日置川の左支川熊野（いや）川右岸（流域面積約 1.2km²）において河道閉塞が形成された。熊野地区の河道閉塞の規模は、閉塞高約 25m、縦断長約 600m、横断長約 350m、天端長約 200m、最急下流面勾配 12°（1:4.7）、上流面勾配 3.8°（1:15.0）である。

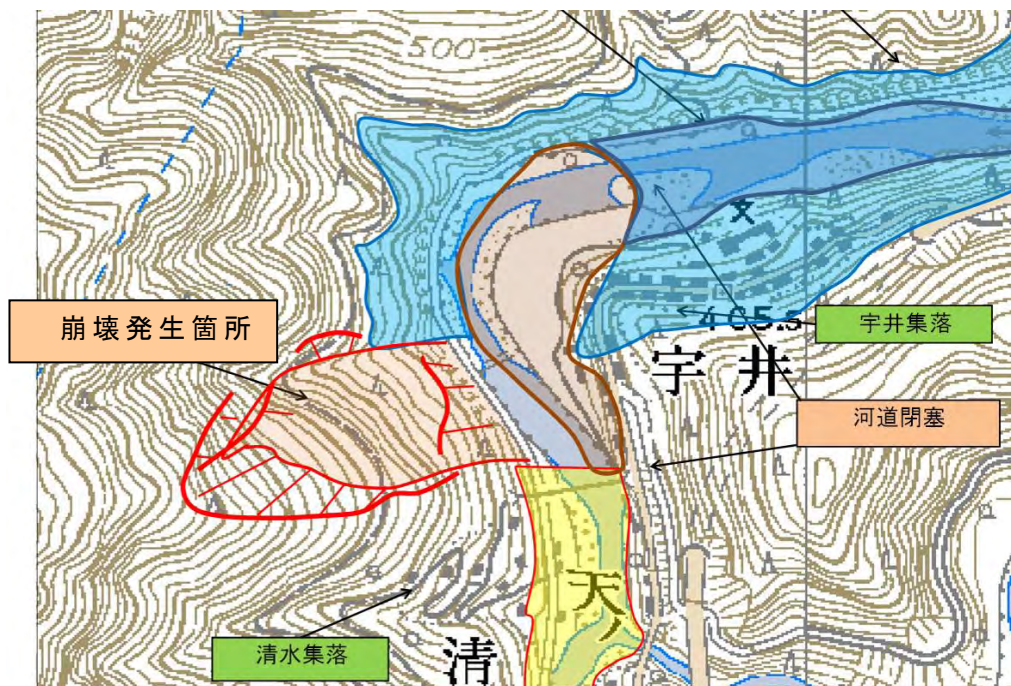
清水 [宇井] 地区 土砂移動状況

崩壊土砂は河床から比高 40m の対岸斜面まで到達しており、住宅が被災し、人的被害が発生している。この崩壊土砂による風圧で周辺の建物や構造物が損壊している。

崩壊土砂によって一旦生じた河道閉塞により上流は猿谷ダムの下流付近まで湛水し、河道沿いの人家が床上浸水している。

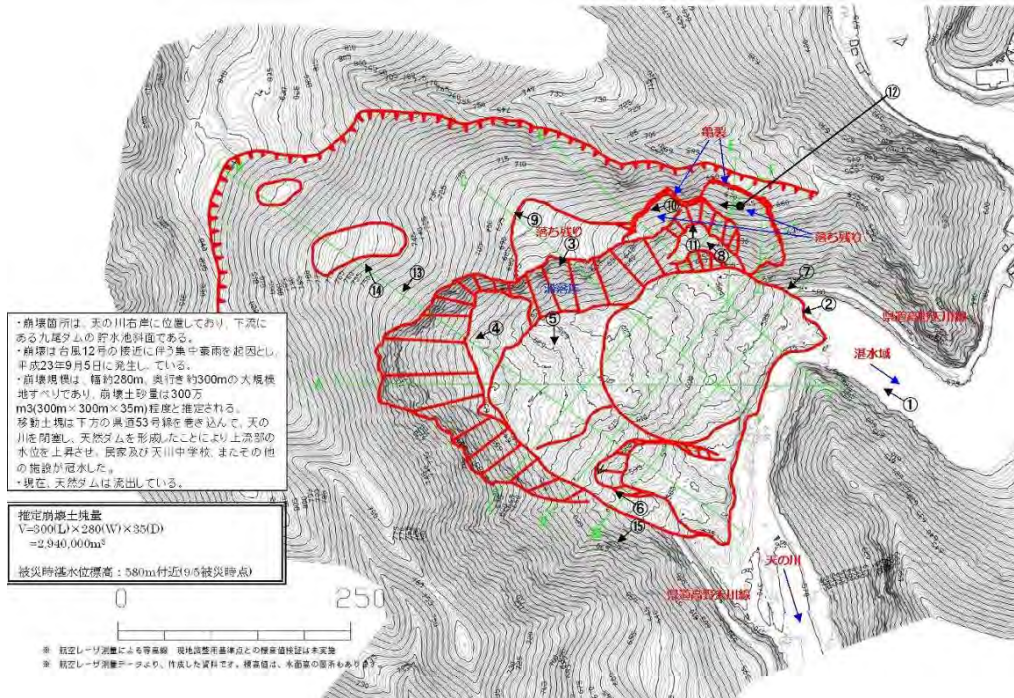
坪内地区 土砂移動状況（2011/9/12 時点）

坪内地区の崩壊地は、平成23年（2011年）台風12号に伴う豪雨により、熊野川本川右岸（流域面積約120.4km²）において発生した。坪内地区では、崩壊土砂によって一時的に河道を閉塞したものの、短時間で結果しており、現在河道閉塞は存在しない。

崩壊土砂によって一旦生じた河道閉塞により、上流の坪内地区から南日裏地区にかけて湛水により集落一帯が水没した。その後、水位は徐々に低下し、河道閉塞は解消された。

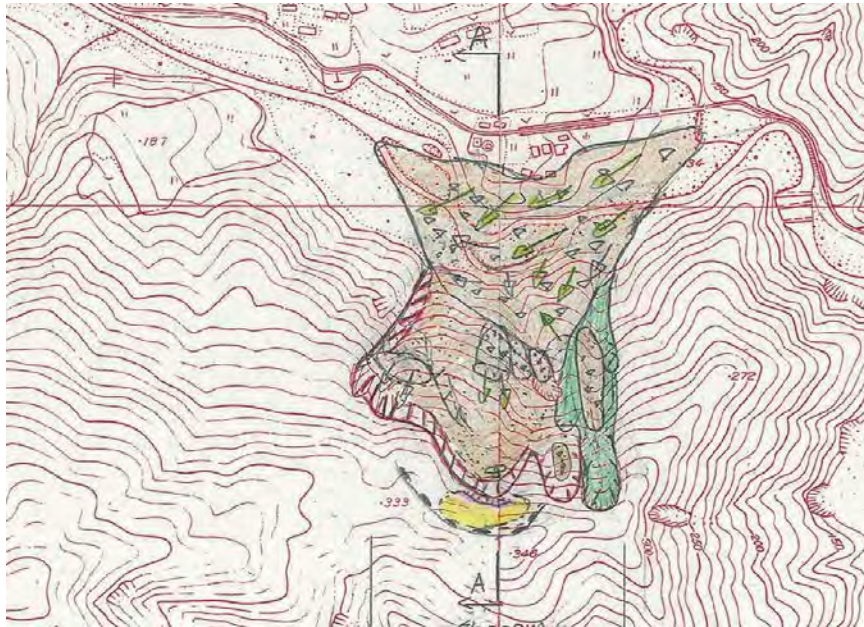
三越地区 土砂移動状況

三越地区の崩壊地は、平成 23 年（2011 年）台風 12 号に伴う豪雨により、熊野川右支川三越川右岸（流域面積約 23.6km²）において発生した。三越地区では、崩壊土砂によって河道閉塞が形成された。河道閉塞は 3 時間ほどで決壊したと考えられているが、決壊によって、左岸側にあった集落を貫く形で現河道となる流路が形成された。
