熊本地震による被災及び復旧状況

平成28年熊本地震の概要(震度及び地震の頻度)

平成28年熊本地震の概要(断層の位置と主な被災箇所)

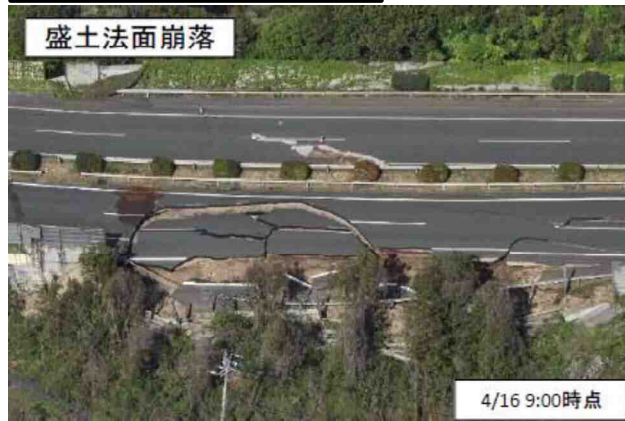
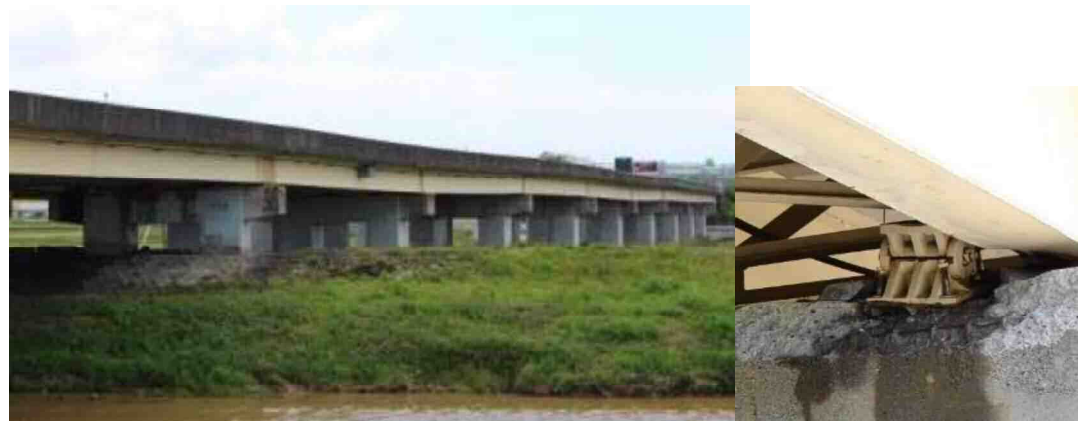
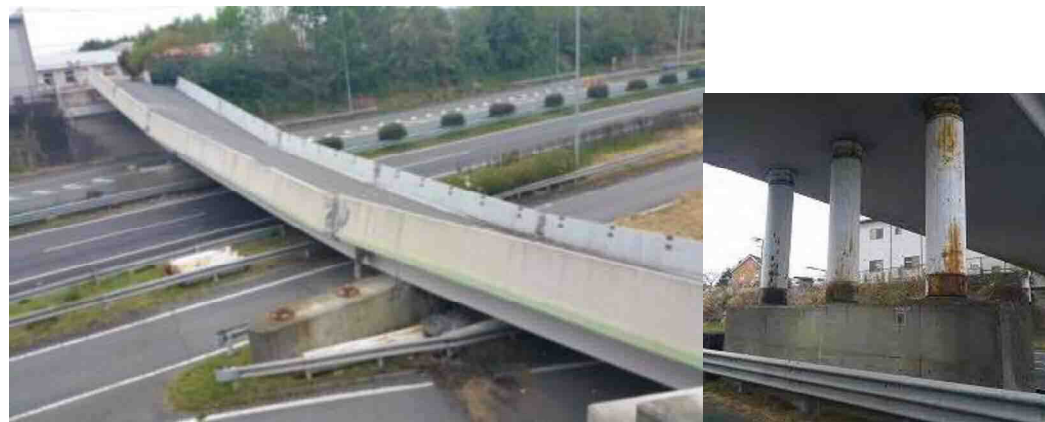
(1)九州自動車道

- 九州道・植木IC～八代IC間(56km)の盛土のり面や橋梁、跨道橋等で損傷が発生
- 大分道・湯布院IC～^{ひじ}日出JCT間(17km)の切土のり面の崩壊等が発生

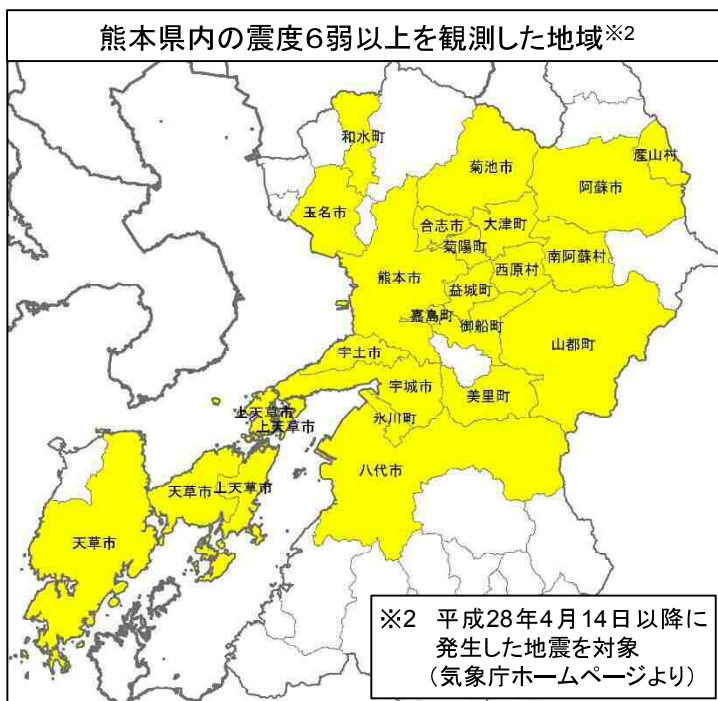
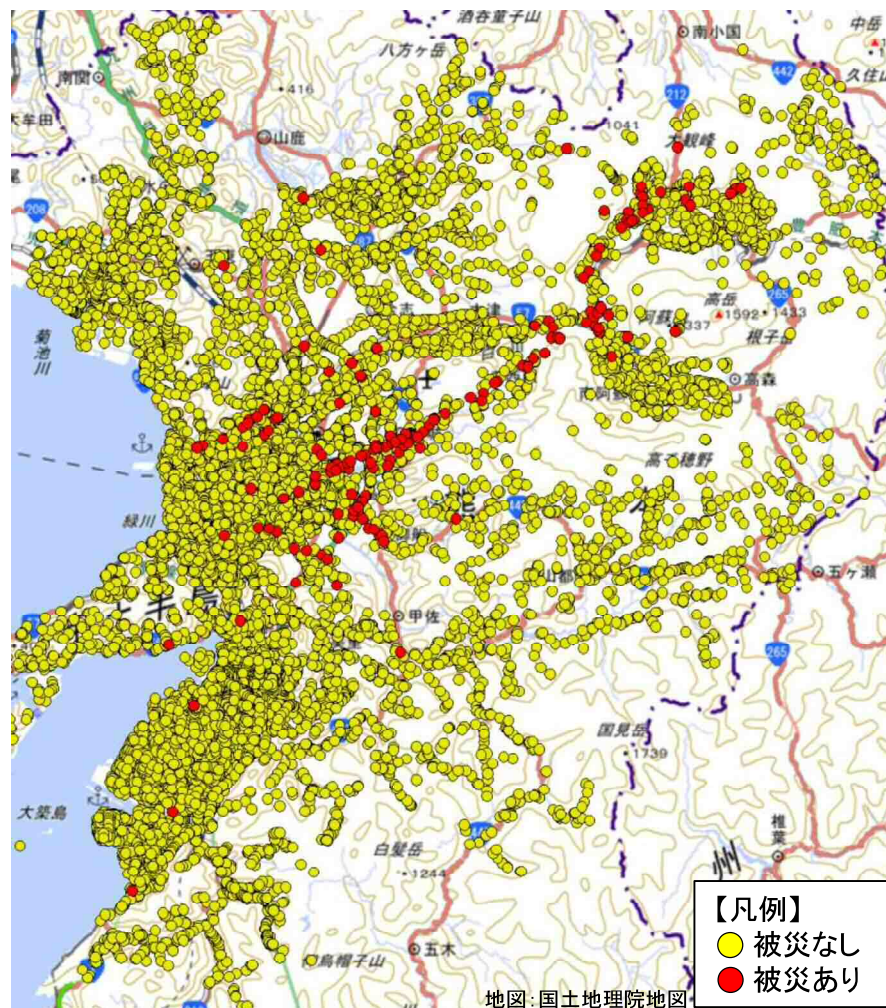
図-1 橋梁の被災状況(熊本県内で震度6弱以上を観測した主な地域)

- 熊本県内、大分県内の震度6弱以上を観測した地域における橋梁数は約15,700橋であり、このうち、軽微な損傷を含め、何らかの被災が生じた橋梁は182橋※1
(軽微な損傷には、橋梁取り付け部に生じた段差等、橋梁以外の損傷も含む)

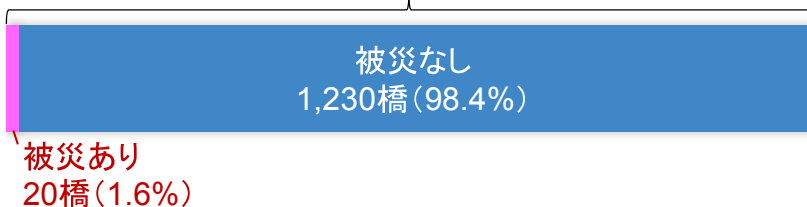
図-1 被災状況の内訳

- 熊本県内、大分県内の震度6弱以上を観測した地域における、兵庫県南部地震以降の基準を適用したと考えられる橋梁1,250橋のうち、何らかの被災が生じた橋は20橋であるが、このうち、
 - 落橋、倒壊しないことを目標とした橋は全て目標を達成
 - 一方、「橋としての機能の回復が速やかに行い得る」ことを目標とした橋については、目標を達成できなかった橋は4橋(0.3%)

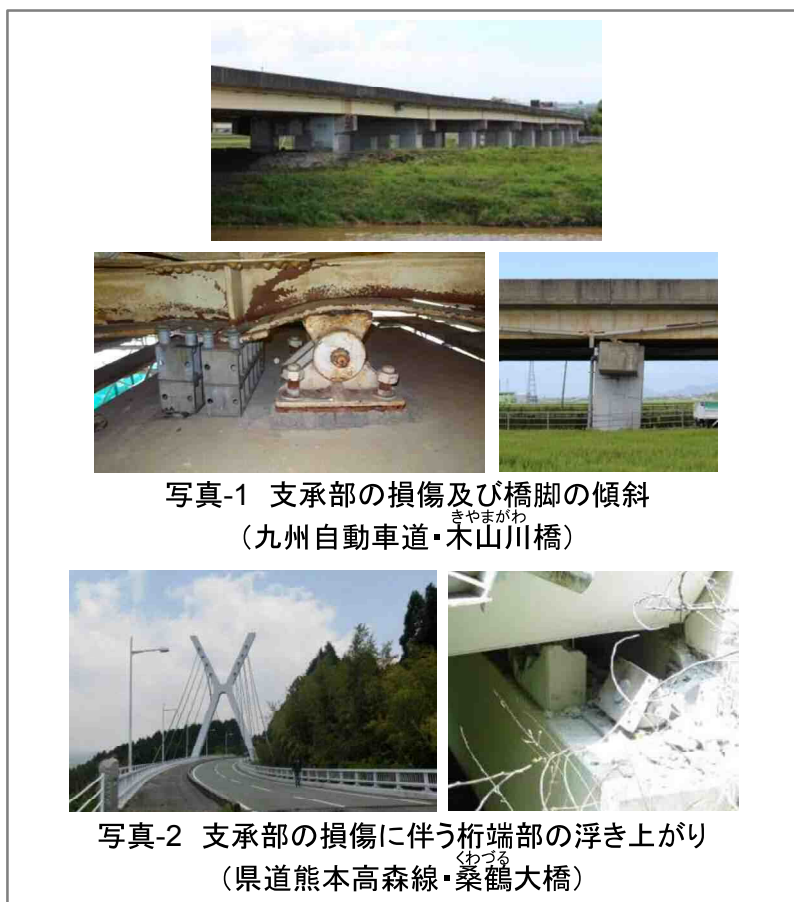
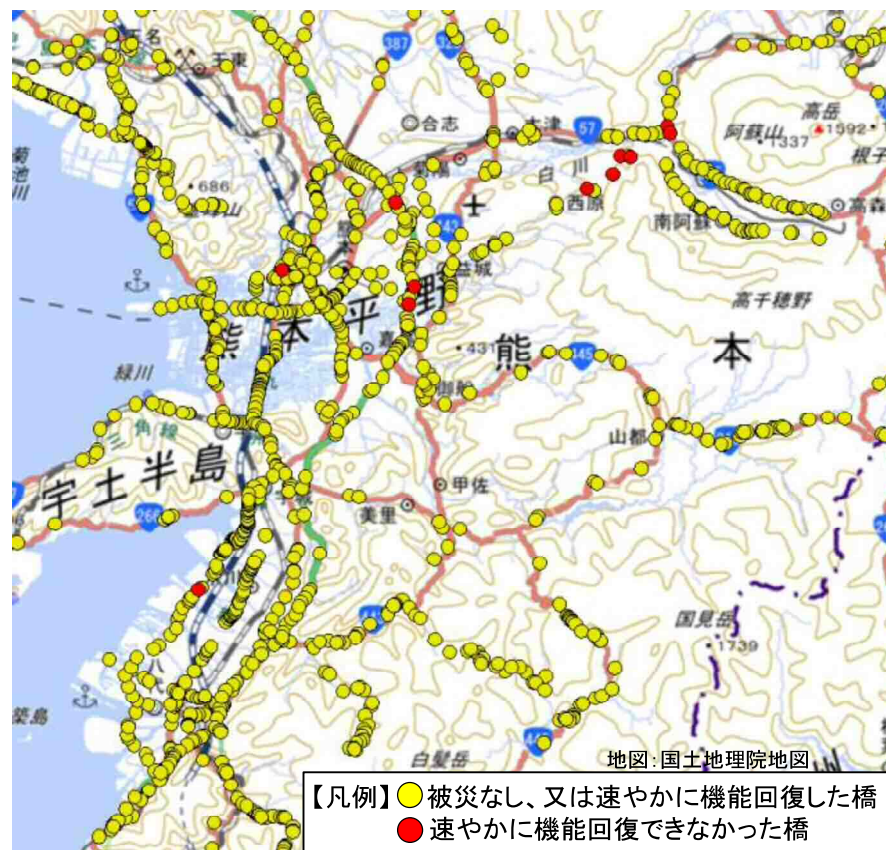
図-1 緊急輸送道路の橋の耐震性能の発揮状況
(熊本県内で震度6弱以上を観測した主な地域)

- 熊本県内、大分県内の震度6弱以上を観測した地域における緊急輸送道路において、速やかに機能を回復するという目標を達成できなかった橋が12橋あり、緊急輸送等の大きな支障となった。
- これまで取り組んできた耐震補強により、落橋しないための対策は完了※していたものの、速やかに機能を回復するための対策が十分でなかったこと等が原因と考えられる。
- 今後、緊急輸送道路等の重要な橋について、被災後速やかに機能を回復できるよう耐震補強を加速化する必要がある。

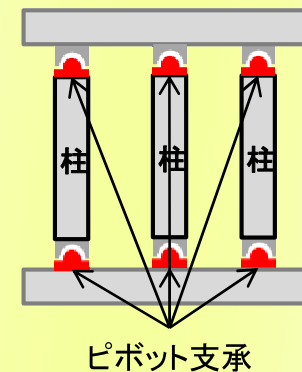
図-2 ロッキング橋脚 - 14 -

- ・上下端にピボット支承が取り付けられた橋脚(両端ヒンジ構造)
- ・ピボット支承は鉛直力支持機能と回転機能を有する構造(水平力支持機能を有さない)

- 単独では自立できず、大規模地震による変位が生じると不安定となるロッキング橋脚を有する橋梁では、支承部の破壊により、落橋に至る可能性がある。
- よって、部分的な破壊が落橋につながることを防ぎ、速やかな機能回復を可能とする構造系への転換が必要。
 - ・ ロッキング橋脚に必要な安定性(自立性:水平・鉛直方向に対する抵抗力)の確保
 - ・ 支承破壊による落橋モードを想定した、落橋防止システムの装備

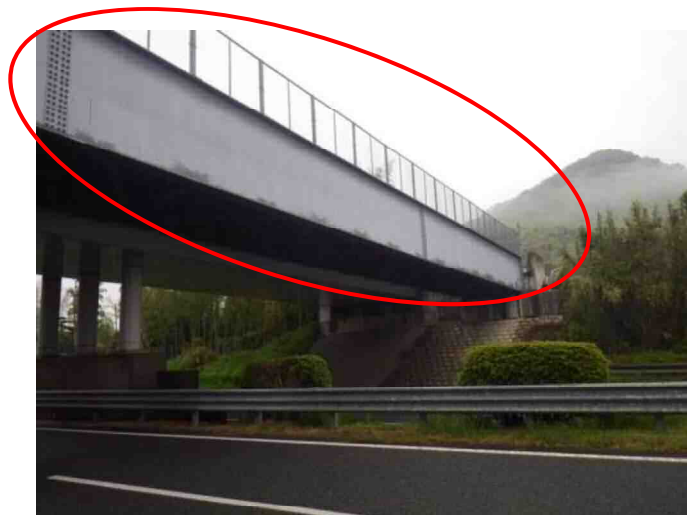
写真-1 橋梁概観

- 路線名：県道松橋インター線
- 設計基準：H8道路橋示方書
- 管理者：熊本県
- 径間数：1径間
- 橋長：40.8m
- 橋梁形式：鋼鈹桁
- 架設年次：2003年(H15)
- 跨道橋下路線名：九州自動車道

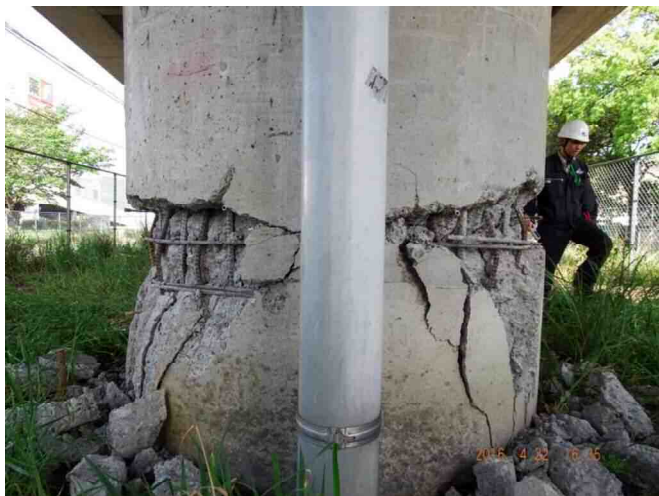
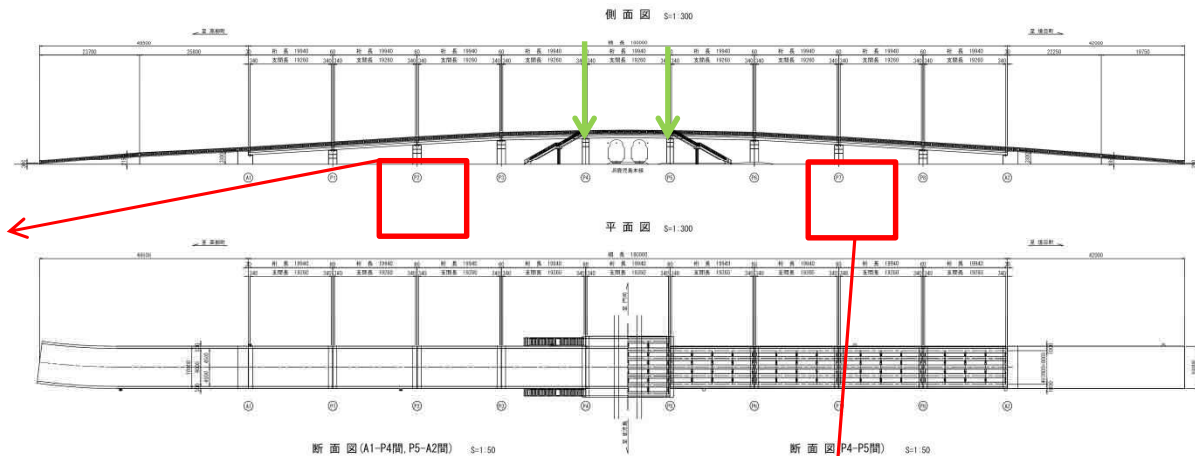
図-1 側面図、平面図

跨線部はラーメン橋脚

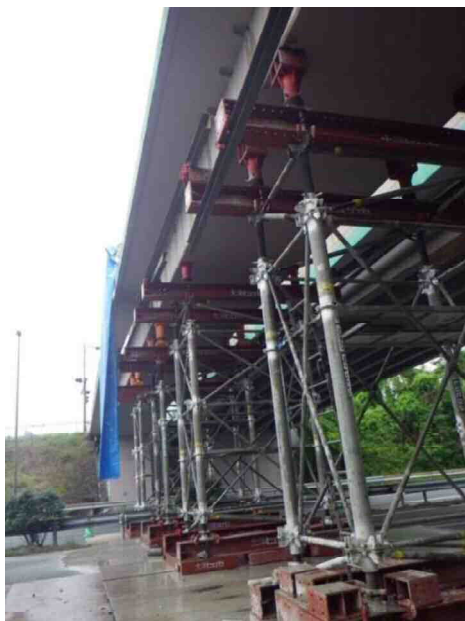
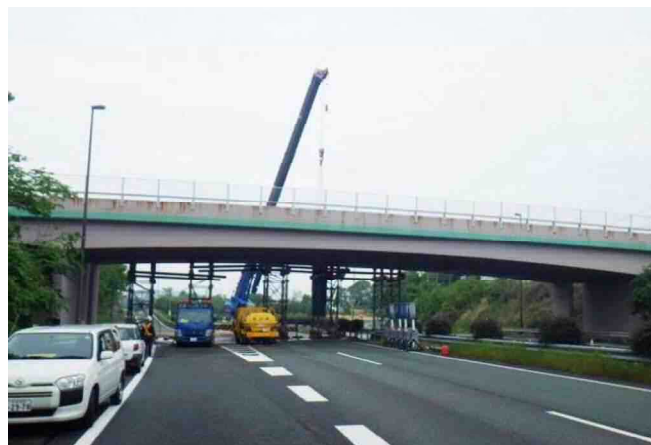
写真-1 橋梁概観

- 路線名：市道戸島町第60号線
- 管理者：熊本市
- 橋長：59.0m
- 架設年次：1975年(S50)
- 径間数：3径間
- 橋梁形式：PCラーメン橋
- 跨道橋下路線名：九州自動車道
