IV判定の事例

兵庫県 豊岡市 瀬戸1号橋（市道瀬戸線）

和歌山県 串本町 鴨白橋(幸通1号線)

和歌山県 橋本市 橋谷橋(市道御幸辻橋谷線)

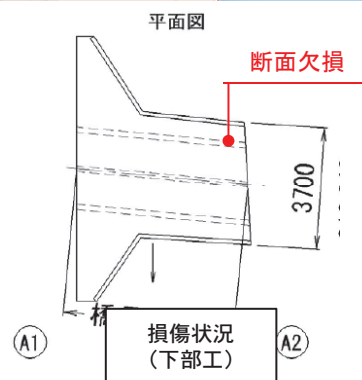
- 主桁に減厚に伴う腐食が生じており、G1桁はウェブ面に孔食が生じている。
- コンクリート床版に水切りが無く、路面排水がG1桁へ流れ落ちていることにより、鋼材の腐食が進行したものと推定。
- 道路橋の機能に支障が生じる可能性があり、早期に措置を講ずべき状態と判断(Ⅲ判定)。

- 措置: 現況の主桁および床版の耐荷力照査を指示(H27.9)
- 措置後の健全性の診断: 耐荷力照査の結果、耐荷力低下を生じており、直ぐに通行止めに至るような状態になる可能性は低いが、将来的に道路橋の安全性が著しく損なわれる可能性が高く、緊急に措置を講ずべき状態と判断し IV判定へ変更(H28.1.15)
H28年1月より週1回、損傷状態の点検
関係機関協議および地元周知の結果、荷重制限(2t車以上通行不可)を実施(H28.2.24)
- 恒久対策: 平成28年度に詳細設計を行い、架け替え予定

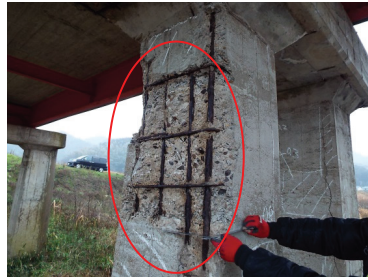
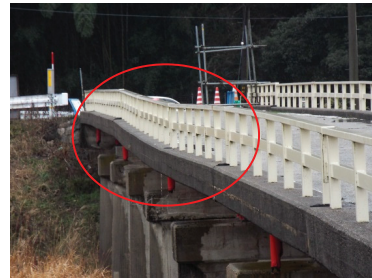
- P3・P4・P5橋脚に鉄筋露出・うきが多く見られ、P4・P5橋脚の基礎部の洗掘、断面欠損が著しく、コンクリート強度が不足していると考えられる。
- P4橋脚が変位しているため、通行するには非常に危険と判断。

- 措置: 平成28年1月19日 車両通行止め
- 措置後の健全性の診断: 鉄筋露出、うきが多数確認され、落橋の恐れがあるため、判定区分「IV」と診断
- 恒久対策: 架け替えを検討。橋梁架設工事に伴う仮橋設置工事を実施し、規制を解除する予定。
