宇陀川における水防活動状況

木津川における水防活動状況(久御山町)

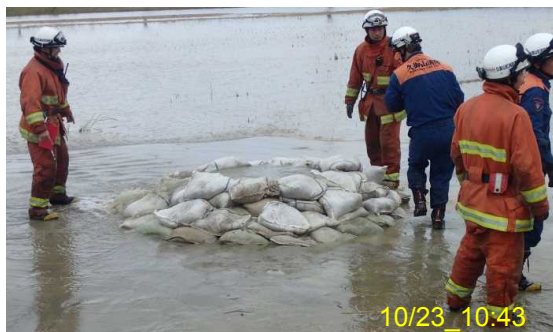
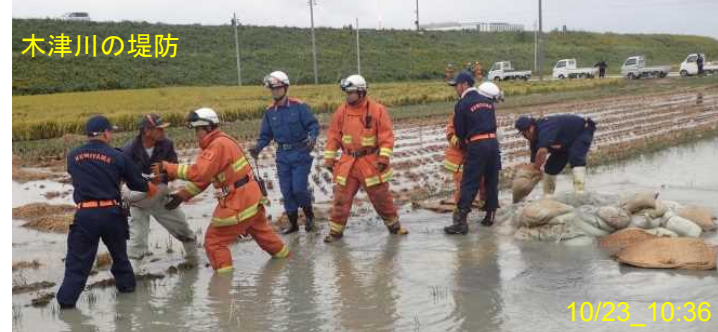
■対策(釜段工)

木津川の水位が上昇し、堤内地の水田で複数の噴砂が発見された。堤防決壊に繋がるおそれがある為、久御山町消防本部23名、久御山町消防団33名、合計56名により決壊を防ぐ水防工法として、釜段工を実施した。

堤防の住居地側の漏水口を中心に円形に土のうを積み上げます。溜まった水の水圧により漏水の噴き出しを和らげます。
