大規模災害発生直後の災害対応における 技術支援上の課題について

中野 啓¹・臼井義幸²

¹近畿地方整備局 近畿技術事務所 防災・技術課 (〒573-0166 大阪府枚方市山田池北町11-1)

キーワード 大災害、地震、被害調査、災害派遣、TEC-FORCE

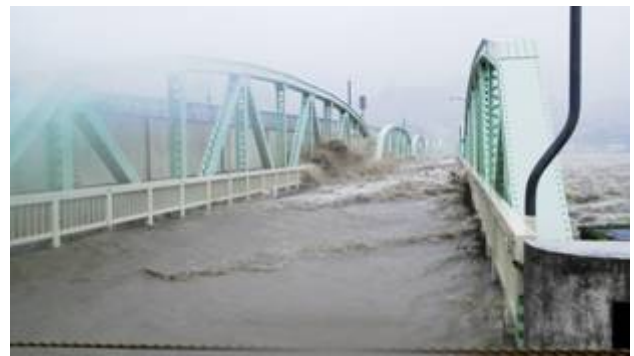
写真 1 橋梁付近状況

熊野川本川には和歌山県新宮市と三重県南牟婁郡紀宝町に跨る橋梁があるが、構造令に適合しておらず、これが流水を阻害し、両地区で越水するに至った。

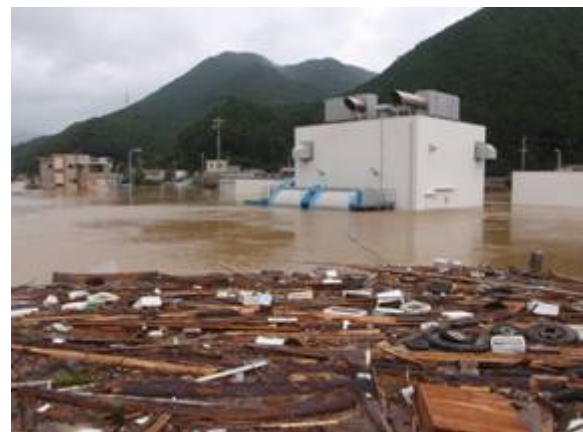
写真 2 水没した鮎田水門のポンプ場

また、鮎田水門のポンプ場、管理棟（1F）が水没し、水門の稼働に必要な発電機が破損したため、水門の操作および排水ポンプの稼働が不可能な状態となった。

熊野川本川と支川相野谷川の合流点には水門が設けられており、排水ポンプは $11.0\text{m}^3/\text{s}$ の排水能力があったが、これらの稼働に必要な発電機が洪水により水没し稼働不可能な状態となった。

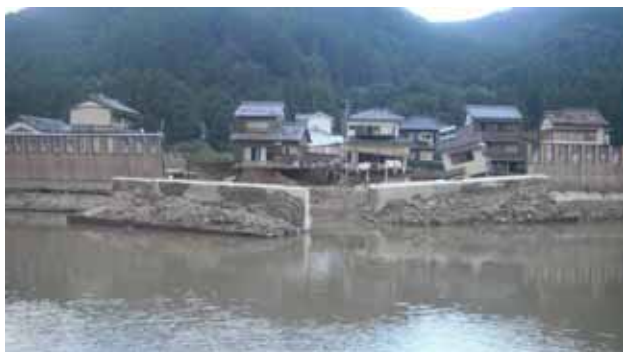
写真 3 特殊堤転倒状況

今回の出水により特に被害が大きかった特殊堤の転倒箇所でも鋼矢板二重締切による応急復旧が完了したのは被災から約1ヶ月後の10月4日であった。

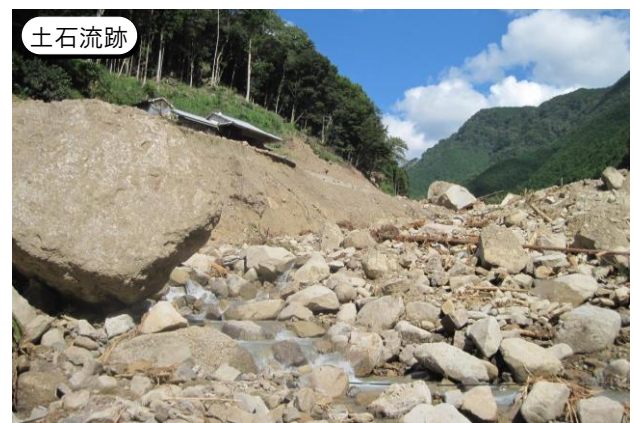
写真-1 熊野地区で発生した災害

2011年の台風12号により、和歌山県日置川水系の熊野川周辺は、8月31日から9月5日にわたり総雨量1,300mmを超える豪雨に見舞われた。この豪雨により、田辺市熊野地区において深層崩壊（規模：約410万 m^3 ）が発生し、崩壊斜面の直下では崩積土により河道が閉塞され、2ヶ所で湛水池が形成された。また、崩壊土砂による土石流が下流域の集落を襲い、住宅や生活道路などを破壊し、死者2名、行方不明者1名の大惨事となった。図-1に台風12号による大規模な河道閉塞の発生箇所を、写真-1に熊野地区で発生した災害の状況をそれぞれ示す。

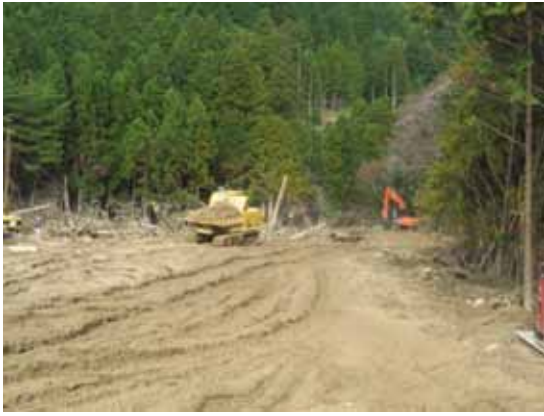
写真-3 上池埋戻し状況

この時、上池において池底には高含水比の軟弱土が堆積していたため、土砂搬入のためのクローラダンプのトラフィカビリティーを確保することが困難な場面があった。そのため、セメントによる地盤改良や現地の倒木を敷き並べるなどして臨機応変に対応したというのが実状である。写真-3に上池の埋戻し状況を示す。

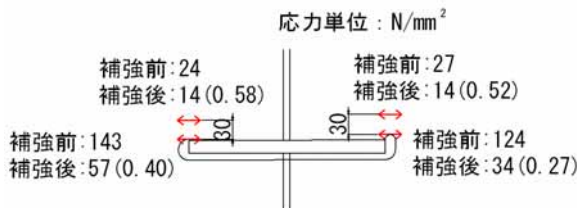
図-8 補強前後の横桁貫通部の発生応力
(G3, C6横桁貫通部 (G2側))

損傷した主桁（G3）と同条件で、新たに損傷発生の可能性がある同主桁の橋軸方向対称位置における横桁貫通部（図-2参照）の応力発生状況を実働応力計測により確認した。

横桁貫通部は,疲労強度等級の低い溶接継手構造(H)であり,かつ,き裂が主部材に発生するため,スカーラップ形状の変更対策ではなく,全て当板補強による予防保全対策を実施する.

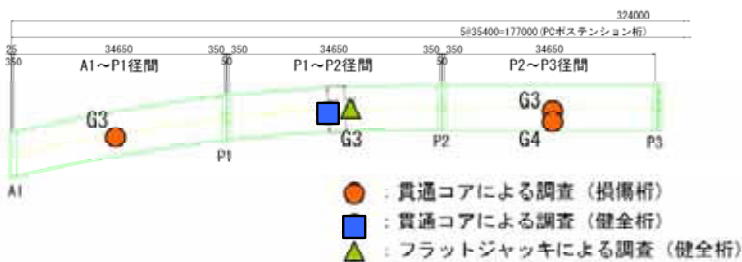
図-3 主桁のプレストレス量調査位置

比較の結果、P1-P2径間G3(健全桁)に比べ亀裂が生じているP2-P3径間G3, G4桁(損傷桁)のプレストレスが大きく(52~72%)低下していることが確認出来た。

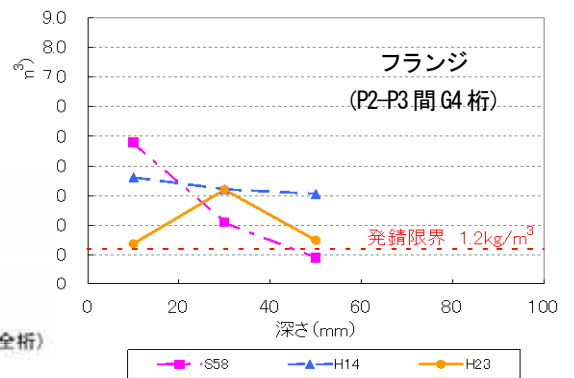
図-4 塩化物イオン量調査結果 (経年変化)

ウェブについて、過去の調査結果と合わせて推移を見ると、S59年度には表面付近で8kg/m³を超える値が出ているが、徐々に値が小さくなり、今回の調査では全て発錆限界を下回る結果となった。

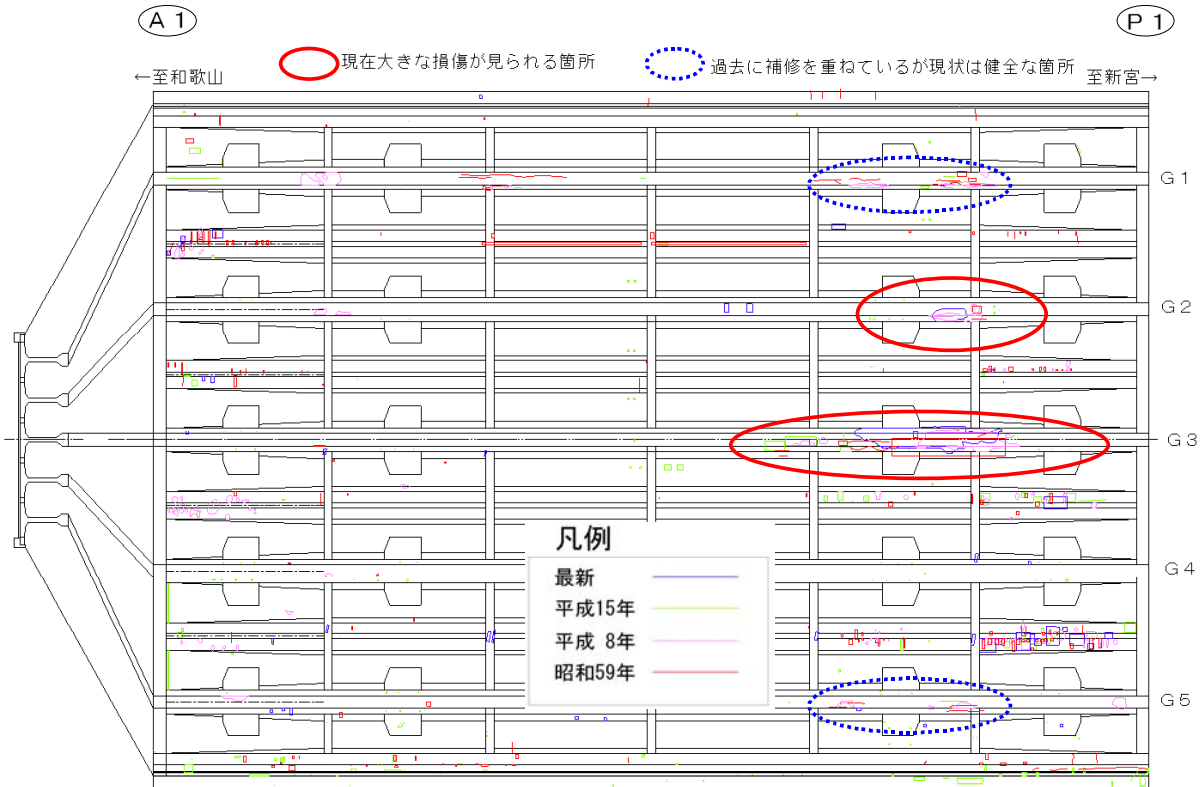
図-5 補修履歴図 (A1-P1 径間)

対象区間のA1~P3の3径間について、現地調査で作成した損傷図と、既存資料調査で得られた過去の断面修復記録(損傷箇所および補修箇所)を重ねた図(以降補修履歴図と記す)を作成し、以下の傾向が見られた。次頁にA1~P1径間の補修履歴図(図5)を示す。

- ①主桁の損傷箇所は、過去に補修を実施した箇所の再劣化が大半であり、限られた箇所に集中していた。また、場所によっては、何度かの補修で再劣化が収束し、以後再劣化していない箇所が確認された。
- ②現地調査を実施した当時は、過去の修復でエポキシ樹脂が使用されていることが判明したことから、エポキシ樹脂が電気防食の効果を遮断し、再劣化が生じたのではないかと推測した。しかし、過去の補修履歴を見ると、エポキシ樹脂の使用箇所と損傷箇所は一致しておらず、それが主要因ではないということは明らかであった。
- ③2回目以降の補修時の損傷箇所がほとんどが再劣化であること、塩化物イオン濃度が減少傾向にあることから、再劣化は、外部からの要因ではなく、内在する要因による損傷であることが推察された。再劣化をしなくなった箇所は、過去に実施された補修工事によって、内在する要因が損傷発生のレベル以下に抑制されたのではないかと考えられる。

以上により、古座大橋の再劣化は、内在する要因により初期のひび割れが発生し、その後外部から塩分や水分が浸入し劣化を助長したものと推測された。また、再劣化を続けている箇所について、内在する損傷要因を損傷発生レベル以下まで抑制することが出来れば、再劣化の可能性を大幅に低減できるものと考えられる。

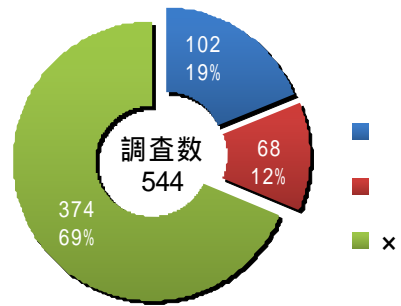
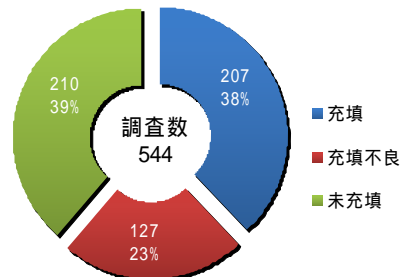
図-9 グラウト充填度調査及び腐食度調査結果

インパクトエコーによる非破壊調査の結果では、上縁定着しているPC鋼材の約7割でグラウトが未充填と思われる結果となった。続いて小径削孔による調査の結果、4割が未充填、2割がやや充填不良という結果であった。

と等が影響したと考えられる。しかし全数からみると、今回実施した非破壊調査はかぶり厚さとグラウト未充填の空隙の大きさを考慮すれば、非破壊としては十分な精度を有しているものと考えられる。

次に、CCDカメラにてシース内の鋼材腐食度調査を行った結果、8箇所にて断面欠損、6箇所にて破断が確認されるという劣化状況であった。特に橋面水が集中するG2、G5桁に損傷が顕著に見られ、これは道路の横断勾配が影響しているものと考えられる。

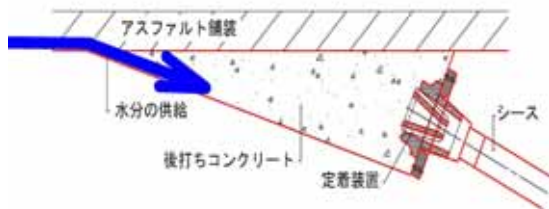
図-13 劣化のメカニズム

上縁定着を行っているPC鋼材の定着部付近のグラウトに未充填区間があり、防錆が十分機能していなかった。この理由のひとつに、グラウト注入時にグラウト本体が空気を巻き込んでしまい、硬化までの間に残存空気が移動し定着部近傍に空気だまりを生じさせてしまったことがあげられる。建設当時はグラウト注入時に排気孔が設

PC鋼材が破断に至るまで劣化が進行したメカニズムは、図-13が示すように、橋面防水は施してあるものの、機能を果たせず凍結防止剤を含んだ雨水等が橋面から供給され、グラウトが十分に充填されていないシース内に浸透し、劣化が促進させたものと考えられる。
