名阪国道鋼鈹桁橋における疲労損傷に対する維持管理

上窪 清治¹・向井 博也²

¹近畿地方整備局 奈良国道事務所 管理第二課 (〒630-8115 奈良市大宮町3丁目5番11号)

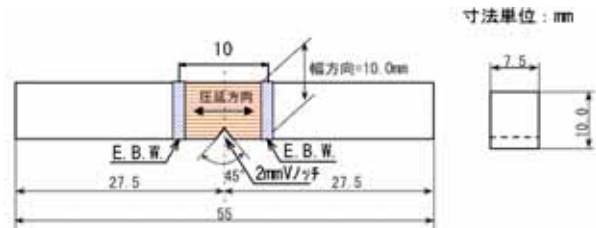
図4 シャルピー衝撃試験片 (サブサイズ) の形状と寸法

2.(2)b)の結果, C含有量が多いことが明らかとなり, き裂が発生した橋は冬季気温が0度以下となる地域にあるため, 低温で脆性破壊が生じる危険性を有している. そこで, 鋼材の低温脆性を確認することを目的としたシャルピー衝撃試験を実施した. 試験には桁端部の主桁ウェブから採取した鋼材, および約1.0mのき裂に対する大型当板補強ボルト孔ピースを用いた. なお, ボルト孔ピースは, 16mmと小さいため, E.B.W.溶接(電子ビーム溶接)によりサブサイズ試験片(7.5mm×10.0mm)を製作し, シャルピー試験を実施した(図4参照).

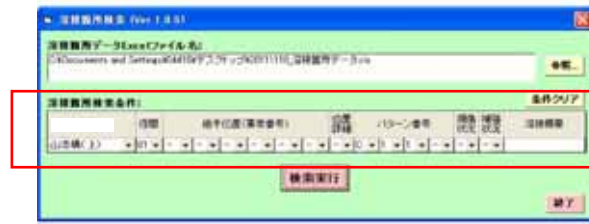
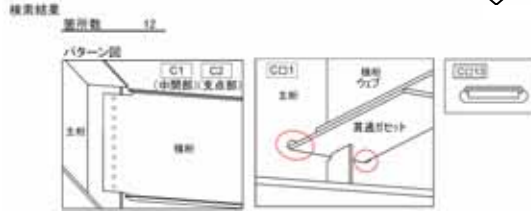
検索条件入力
(橋名, 溶接継手種類, き裂発生有無, 補強の有無等を選択入力)

データベース検索 ↓

検索した溶接継手の概要図出力

文献3)を参考に,溶接継手位置(要素番号)および溶接継手種類を番号や記号でパターン化し,点検結果や補修補強履歴を反映できるデータベースとした.溶接箇所のデータ数は多く,記録(登録)内容を確認することは容易でないため,データベースから検索条件に応じて,溶接箇所数,および溶接箇所概要図を出力できる検索ソフトを作成した.図-9に溶接箇所データベース検索ソフトの概要を示す.このソフトを用いることで,損傷箇所の同様の構造ディテールの箇所数や,補修補強対策実施の有無を瞬時に確認することが可能となる.

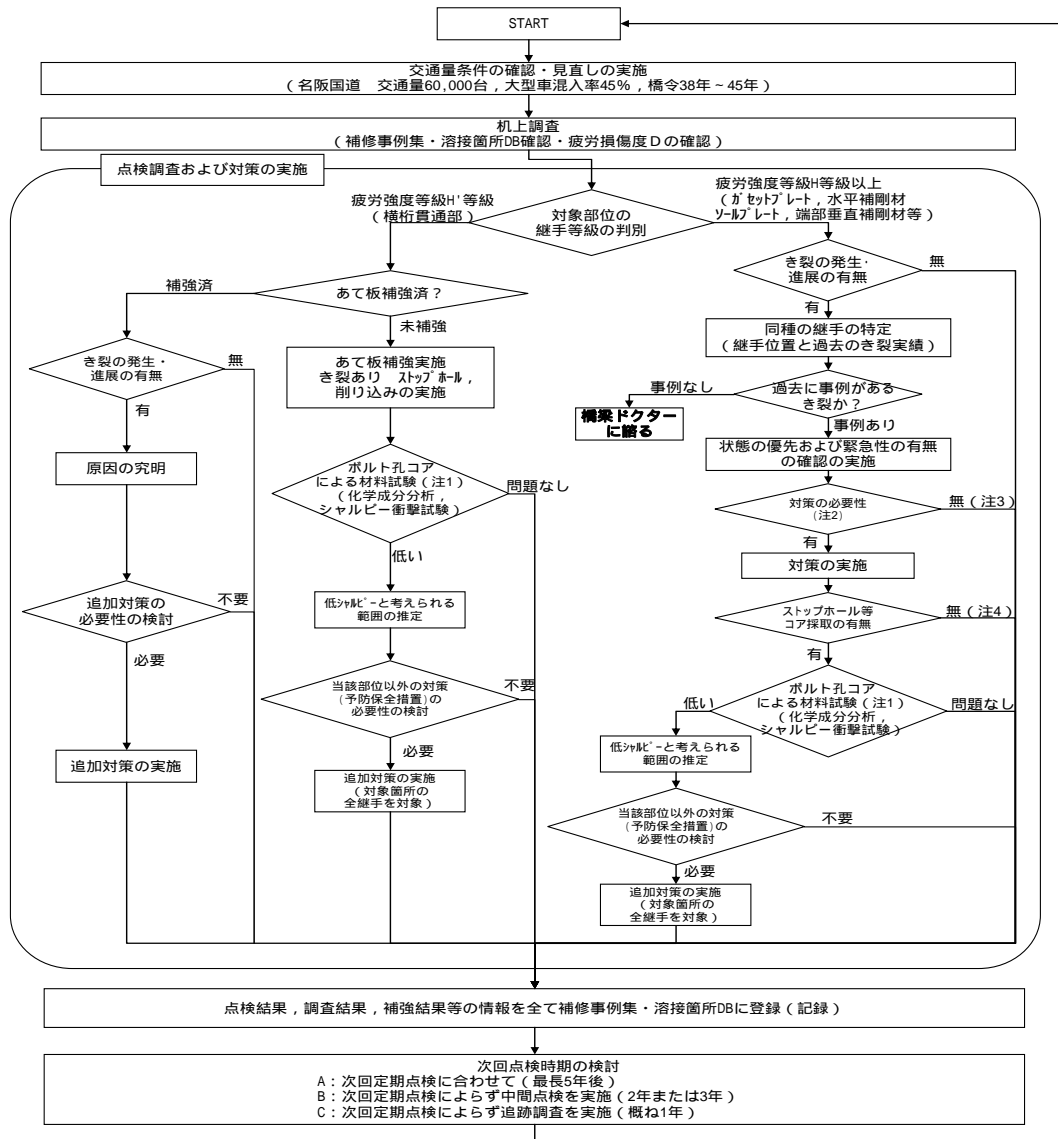
図-10 名阪国道の鋼桁橋に対する維持管理フロー

図-10に名阪国道の鋼鈹桁橋に対する維持管理フローを示す.以下に,その概要を示す.

- ・ 疲労強度等級がH 等級(横桁貫通部)に対しては,未補強箇所は当板補強を実施することにし,補強済み箇所は継続してき裂発生進展の有無を調査する.疲労強度等級がH等級以上の箇所に対しては,き裂が発生している場合は全て対策を実施する.なお,過去に事例が無いようなき裂の場合は,橋梁ドクター会議に諮る.
- ・ 約1.0mのき裂が発生した橋梁の一部に規格外の鋼材が確認されており,他の橋梁も同時期に建設されていることから,他の橋梁でも規格外の鋼材が含まれる可能性がある.したがって,疲労強度等級によらず,き裂発生箇所に対する補修補強対策により,ボルト孔ピース等が採取できる場合は,それを用いた材料試験を実施する.
- ・ 点検結果,調査結果,補修補強対策等の全ての情報は,補修事例集および溶接箇所データベースに記録(登録)する.記録(登録)内容を確認の上,次回点検調査等を実施する.
- ・ 点検調査および対策の実施結果を踏まえて,次回の定期点検時期を検討する.
