近江大橋(旧橋)における主桁の調査と 補修状況の報告 ～ P C 橋に学ぶ～

本稿では、詳細調査の結果判明した主ケーブルの劣化状況について報告するとともに調査手法ならびに補修方法について報告する。

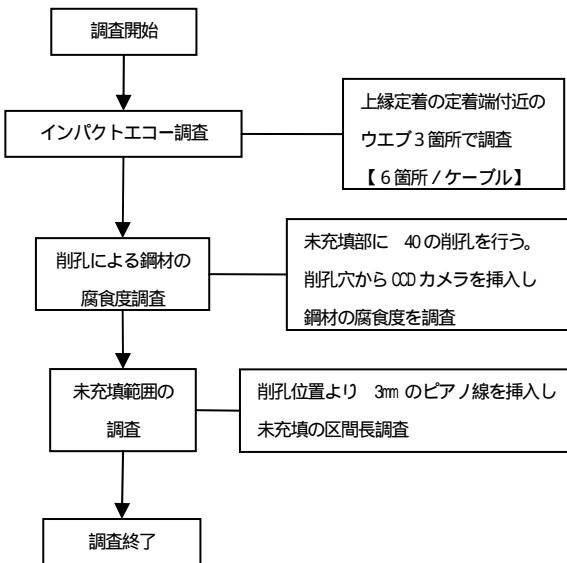
図-7 詳細調査フローチャート

での反射によるピーク周波数 $f_{\text{空隙}}$ が出現する。グラウト充填詳細調査の手順については図-7のとおりである。

インパクトエコーによる非破壊調査は、上縁定着する主ケーブルに対して片側3箇所×2(起終点)の計6箇所を調査することとし、上フランジ下面から300mm程度下方までを調査対象範囲とした。これは、断面が急変する位置に近いと、発生するノイズが無視できなくなり調査精度に影響を及ぼし適切な評価ができなくなるためである。ただしこの位置はケーブル端点から1m程度も離れていることから、その間にグラウトが充填されているかどうかの判断がし難い。

そこで本調査においては削孔箇所は に加えて を設けることとした(図-8)。

インパクトエコーによる充填調査を行い、未充填の疑いがない場合は 、未充填の疑いがある場合は 、未充填と思われる場合を×として定義した。
