老朽化したゲルバー形式橋梁の補修について

湊川裕介¹・田中達也²

^{1,2}近畿地方整備局 紀南河川国道事務所 道路管理課 (〒646-0003 和歌山県田辺市中万呂 142)

国道 42 号下里大橋 (和歌山県那智勝浦町) では、ゲルバーヒンジ部の損傷、支承の腐食等が課題となっている。

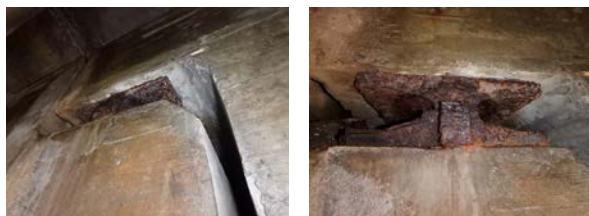
写真-1 ヒンジ部近景

写真-2 ヒンジ支承

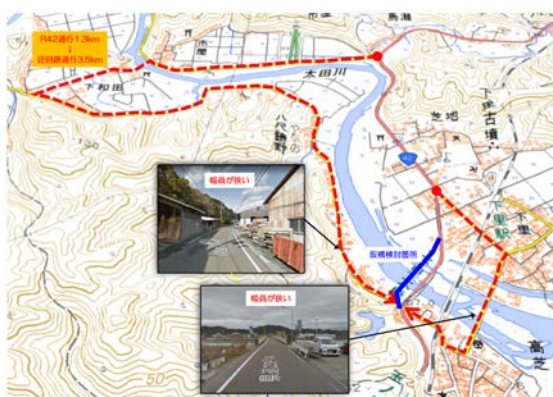
図-6 迂回路及び仮橋検討図

打換え工法(非連続)、RC連続打ち換え連続工法では中桁を施工する際の作業スペースを確保することが必要となる。スペースの確保手段は中桁を挟んで吊り側の床版及び横桁を橋面からはつる必要がある。図-5に示す通り、中桁部の支承補修作業においては、上下線の中央で3.0m程度の規制範囲が必要であり、残存幅員が2.5mとなる。また、図-6に示す通り迂回路の確保が困難で、仮橋の設置費用が高価なので社会性・経済性共に悪く、本橋には

不適合と判断した。
