# 毛馬排水機場ポンプ設備の健全度を 評価する項目の整理

栗山 大生<sup>1</sup>・辻野 直義<sup>2</sup>

そこで、ポンプ設備の健全度を把握するために6号ポンプ設備の分解整備にあわせ精密診断を行った。本論文では、6号ポンプの分解整備と精密診断結果から整理した定期点検時における機械設備の健全度評価に必要な項目を報告する。

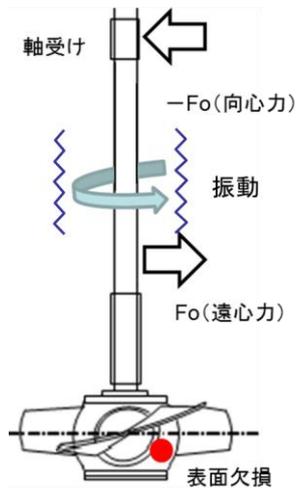
回転体は回転機が軸受の上に固定されてある一定方向に回転する。この時、回転体が表面欠損などの不均衡な状態にあると外側に向く力 $F_o$ （遠心力）が働き、この遠心力の力を打ち消す様に軸受けには反対の力 $-F_o$ （向心力）が働くこととなり、回転にアンバランスが生じ振動・騒音を発生させる要因となる（図-1）。このアンバランスが、長時間運転で軸受部に負荷をかけることとなるため、軸受部の温度上昇を招き、その温度上昇により熱膨張して軸受け部の油膜が薄くなり、潤滑不良をおこすため、磨耗、劣化が促進されることとなる。

図-1 回転体のアンバランスと振動発生メカニズム
