超緻密高強度繊維補強コンクリートによる 床版補修工事について

常岡 信希¹

¹京都府 中丹東土木事務所 道路計画室 (〒623-0012 京都府綾部市川糸町丁島 10-2)

松島橋は供用後 55 年が経過し、床版に損傷が確認されたため、主な劣化因子の一つである表面水の遮断と床版強度の向上を目的とする超緻密高強度繊維補強コンクリートを使用した補修を行い、その効果を載荷試験及び FEM 解析により検証した結果について報告するものである。

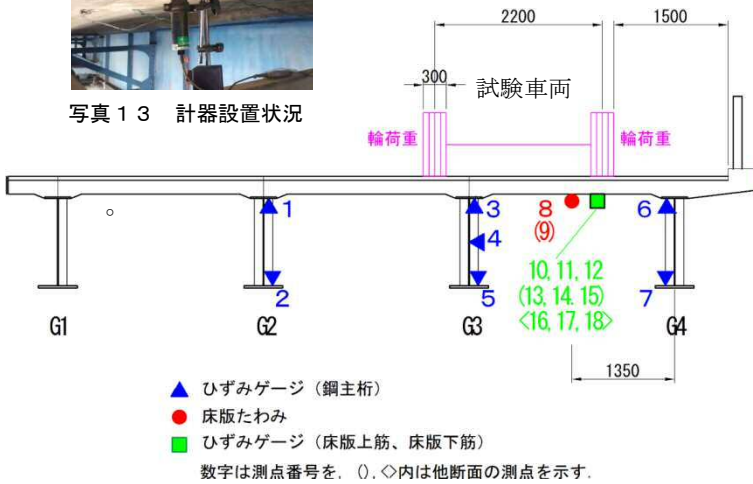
図5 計測機器設置位置

- 床版
 - 補修前後の床版の剛性の変化を把握するため床版下面のたわみ量を計測。
- 主桁
 - 補修前後の主桁の荷重配分状況を把握するため上下フランジ及びウエブのひずみを計測。
- 床版下面
 - 車両走行時の床版下面ひび割れ幅等の挙動を確認することにより床版の劣化状況を把握するため床版下面にクラックゲージを設置。

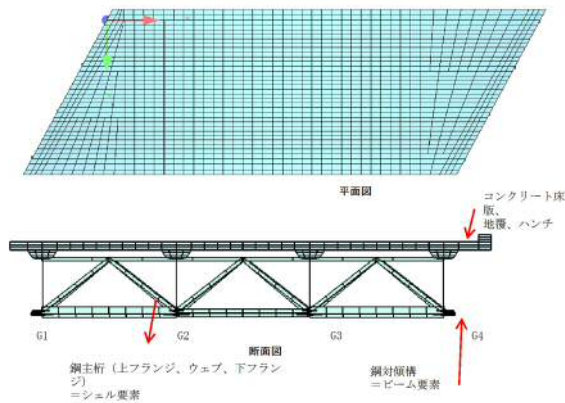
図9 FEM解析モデル概要図

载荷試験の理論的検証を行うため、3次元立体FEMモデルによる静的線形解析を行った。本モデルの概念図は図9に示すとおりであり、床版をソリッド要素、主桁をシェル要素、対傾構をビーム要素とした。

本橋は補修前の床版たわみが大きく、また床版下面に格子状のひび割れが発生し、遊離石灰が認められており、載荷試験によるひび割れ幅の測定 (補修前) においても残留変位が生じていることから、曲げモーメントによる劣化に加え、せん断抵抗力が低下していることを想定したモデルとした (劣化度 II と定義)。

実測値では、-1.194mmであったのに対し、FEM 1～3の解析値はそれぞれ-0.49、-0.89、-1.15mmとなり、FEM解析3の結果が最も実測に近い値となった。このことから、床版の全断面有効の健全状態に比べ実測値は2.4倍のたわみであり、補修前の床版は、曲げによる劣化状態よりも進行していたことが推測される。

実測値では、-0.66mmであったのに対し、FEM 2及び3の解析値はそれぞれ-0.54及び0.69mmとなり、補修後においてもFEM解析3の結果が最も実測に近い値となった。このことから、せん断抵抗が低下している劣化状況であっても本工法により改善が図られ、床版の全断面有効の健全状態 (FEM解析1) の76%程度まで回復したことが示された。
