補強土壁における 排水施設設置状況の調査について

中筋 一希¹・松岡 里奈²

¹和歌山県 県土整備部 道路局 道路建設課 (〒640-8585 和歌山県和歌山市小松原通 1-1)

キーワード 補強土壁, 斜面崩落, 調査検討会, 排水対策工

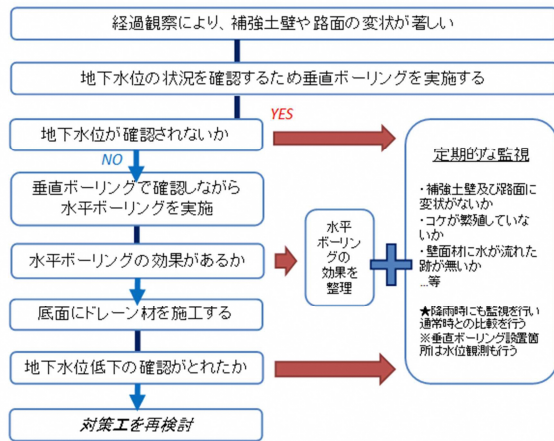
図12 排水対策工フロー

詳細調査を行った2件についてどちらも設計時に排水施設を省略した理由は確認することができず、対策が必要な箇所判断は難しいが、西ヶ峯は、周辺に土砂災害危険区域がない大又と比較して周辺全体が地すべり地形となっている。そこで検討した排水対策のフローを図12に記す。なお、検討に当たっては国立研究開発法人農研機構の堀土構造物ユニット長にご教授いただいた。

現段階で変状が生じている箇所について、経過観察をし、変状の進行具合が著しい場合は、調査ボーリングを実施する。地下水位が確認されない場合や水平ボーリングによって効果が確認できた場合は定期的な監視を行うことで対応する。水平ボーリングで効果が確認できない場合、底面にドレーン材を施工し再度効果を確認するがなお効果がなかった場合は再度対策工を検討する。定期的な監視は、降雨時のみではなく平常時でも行うことで比較が可能となりより効果的である。

また、定期的な監視についてより効果を発揮するためには、図12のフローにも記載のとおり、通常時と降雨時での比較や、監視項目の充実によってより確実に効果的な監視が可能となる。県内全域で有効な監視を定期的に行うことができれば、再度災害の防止に大きく寄与するだろう。
