一般国道2号姫路バイパス曾根高架橋の ASR対策について

1974年に竣工した一般国道2号バイパス曾根高架橋(ポステンPCT桁橋)の主桁ウェブや下フランジにアルカリ骨材反応(以下、ASR)によるものと思われる水平方向ひび割れが多数確認された。ひび割れの最大幅は1~1.2mmに達し、漏水や遊離石灰を伴うものも見られるなど早期に補修が必要な状態であった。本工事(下り線P15~P31)では、橋梁ドクター指導のもと調査方法を検討し、最新の知見に基づく詳細調査を実施した。また、調査後に実施した対策工事においては、径間の劣化度に応じて工法のグレード分けを行った事例やスターラップが破断したP16橋脚の補修事例等を紹介し、今後対応すべき項目について考察した。

キーワード ポステンT桁, ASR, グラウト充填不良, 調査および対策工事

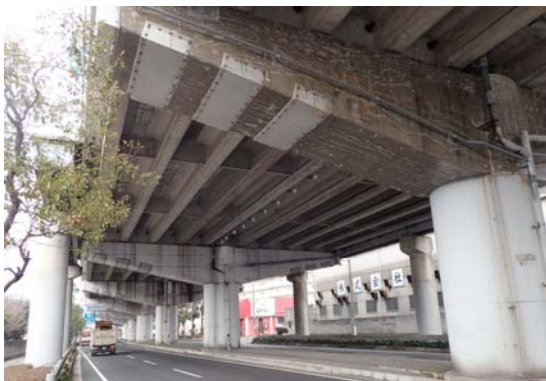
写真-1 曾根高架橋 (P16付近)

曾根高架橋は、兵庫県高砂市西部に位置し、1974年に竣工した一般国道2号姫路バイパスに架かる橋長863.4mの全38径間からなる鋼・PC混合橋である。上部工は単純PCポステンT桁(上縁定着構造)や単純PCプレテンT桁、単純合成鉄桁などから構成され、ほとんどの径間に伸縮装置を有する構造である。(写真-1)
