流域下水道における 下水道圧送管路調査について

小西 達也

兵庫県 県土整備部 土木局 下水道課 (〒650-8567兵庫県神戸市中央区下山手通5-10-1)

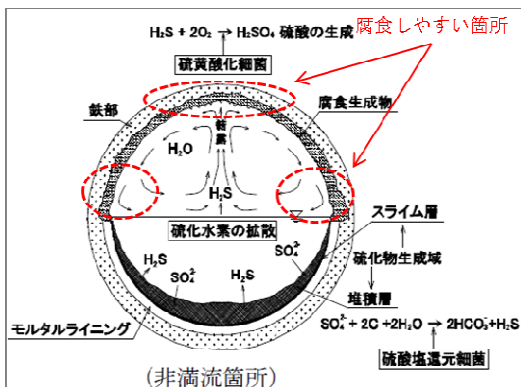
図-3 腐食危険推定箇所例(断面図)²⁾

しかし、圧送管路内に気相部が存在し、新鮮な空気の出入りがある等の条件が重なると、その気相部周辺で硫化水素が放散され、生成された硫酸により圧送管路本体が腐食し、破損することで漏水や道路陥没事故が発生する。(図-3)

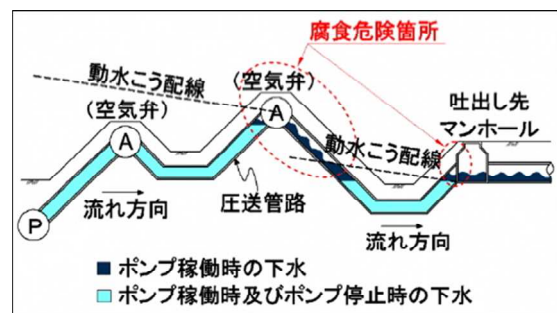
図-4 腐食危険推定箇所例(縦断面図)³⁾

調査には2ステップあり、1ステップ目は机上スクリーニングである。管路縦断面図に動水こう配線を引き、それよりも高い位置にある圧送管路は管内に気相部があり、ポンプ稼働時でも非満流であると判断する。また、吐出し先のマンホールとの接続部も非満流となるので、これらの箇所を圧送管路における腐食危険推定箇所と判断する。(図-4)
