# 新行政棟・文化庁移転施設整備工事における 歴史的建築物の保存及び活用について

本報告は、昭和天皇「即位の礼」に合わせて竣工し、その歴史的価値の高さが評価され、明治維新以来初の中央省庁の地方移転となる文化庁の移転先となった旧京都府警察本部本館の改修及び増築における取り組み内容である。

工事においては、旧京都府警察本部本館の歴史的価値を損なわないよう保存するとともに、文化庁新庁舎の執務空間として機能的に活用するための改修が求められた。

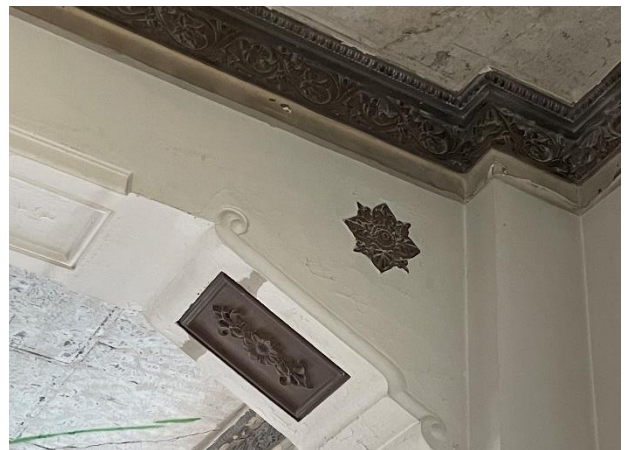
図-5 梁ハンチ下の装飾と蛇腹

内部の平面構成は中央の階段を軸に左右対称型で、両翼は中廊下形式(廊下を軸に左右に部屋が並ぶ形式)である。玄関周りには内壁に大理石を多用した柔らかな印象の意匠とし、外部の豪快なアーチと対比的な表情を作っている。階段室も曲線をモチーフとし、上階の窓にはステンドグラスを配置するなど柔らかな意匠としている。多くの室で梁のハンチ下の装飾や小梁廻りの蛇腹(図5)が施されており、装飾パ

蛇腹とは、モールディングとも言い天井廻り縁の装飾を指す。本館建物内には、保存室や階段室を中心に17種類の石膏製の蛇腹が設置されていた。それぞれ、経年劣化による欠けや後年の改修による欠損があった。今回工事では、欠損部の復元及び取付部のビス打ち補強を行い、改修後も創建時の意匠を保存することとした。

欠損部においては、同形状の場所から型取りを行い、石膏にて再制作したものを取り付けた。また、既存蛇腹について、経年劣化により構造体梁との石膏による接着力が低下し、剥落・落下の可能性があることから、今回工事においては、ビス増し打ちを行い、蛇腹装飾の剥落・落下を防止する処置を施している。
