大阪国際空港北貨物地区における 舗装延命化工事について

関西エアポート（株）基盤技術部 空港島保全グループ

大阪国際空港の北貨物地区は、長年の供用により全域に渡り舗装の損傷が見られ、路面の不陸解消が急務であった。一方で、24時間運用している貨物地区で長時間閉鎖しての抜本的な改修工事は困難であったことから、薄層オーバーレイ工法による既設舗装の延命化工事を実施した。工事発注にあたっては、同地区内で試験施工を行い、独自の要求性能を設定した。本施工においては、施工期間中に材料の改良を行う等試行錯誤を重ね、2022年9月に工事を完了した。なお、工事にあたっては24時間施設を利用する貨物事業者と施工計画について協議を重ね、綿密に調整を行った。本論文では、これら一連の取り組みについて報告する。

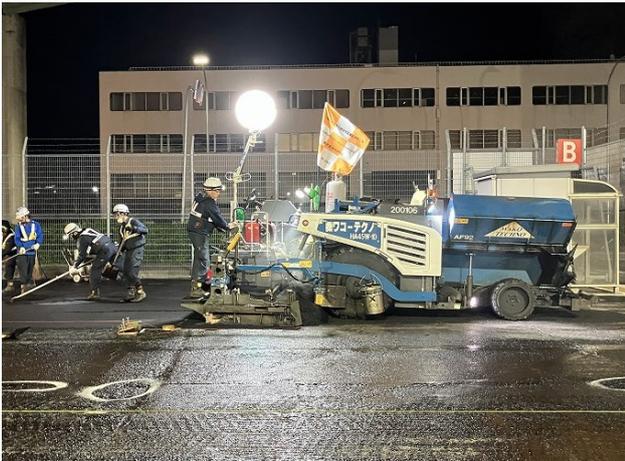
図-10 本施工の状況

本施工では、前記の要求性能を満たす製品として株式会社NIPPOの薄層エスマックCを用いた。薄層エスマックCの諸元を表-5に示す。本工事での施工厚は20mmとし、施工手順は試験施工と同様とした。本施工の状況を図-10に示す。
