青木歩道橋桁ずれに対する連続化構造での復旧について

近畿地方整備局 兵庫国道事務所 管理第二課 (〒650-0042兵庫県神戸市中央区波止場町3番11号)。

国道43号青木歩道橋は、供用後50年以上経過した国道を南北及び東西に横断する歩道橋であり、単純箱桁、2径間連続I桁、単純I桁から構成され、単純箱桁に溶接されたフック構造により2径間連続I桁並びに単純I桁が支持されている。令和元年11月、フックが破断し、単純箱桁と単純I桁間に段差が生じた。全国で施設の老朽化が進むなか、本歩道橋と同様にフック構造を有する施設が多数存在するため、再発防止の一助となることを期待し、補修方法を一事例として報告する。

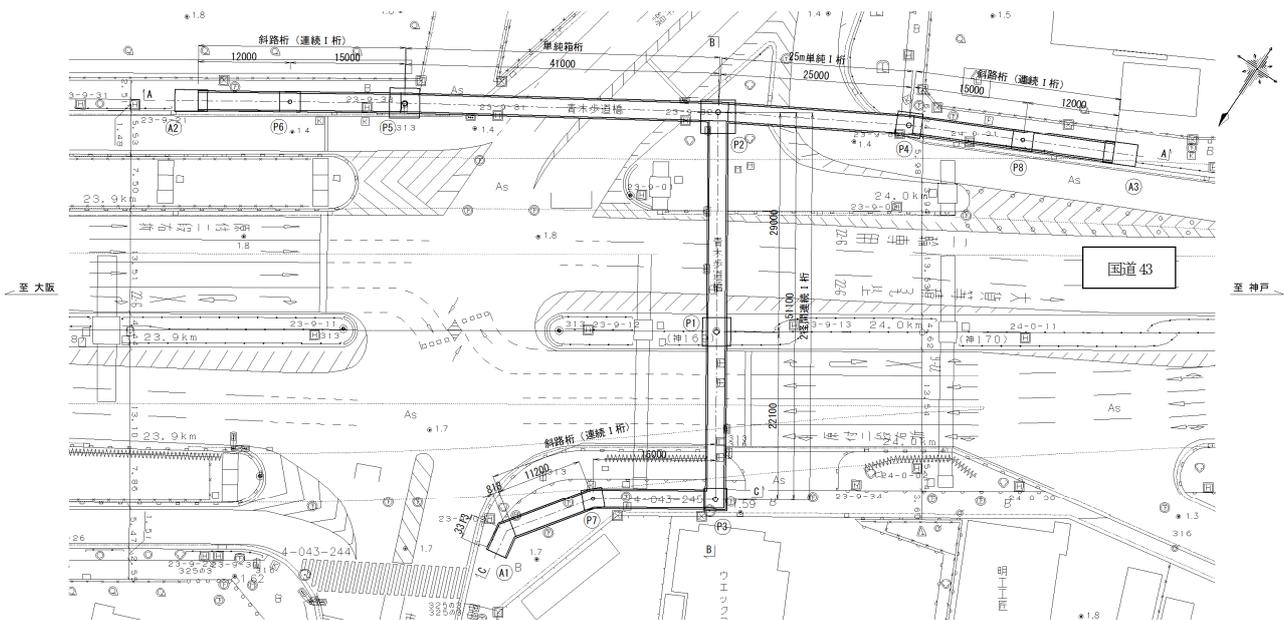
図-1 青木歩道橋の平面図

青木歩道橋は、図-1に示すように東西方向の国道43号と南北方向の市道を横断する変形T字形の平面形状を有しており、国道43号の横断箇所は2径間連続I桁、市道の横断箇所は単純箱桁、市道左折専用レーン横断箇所は単純I桁から構成され、それぞれの端部に階段桁又は斜接支持されており、単純箱桁橋の桁端ダイヤフラム及び

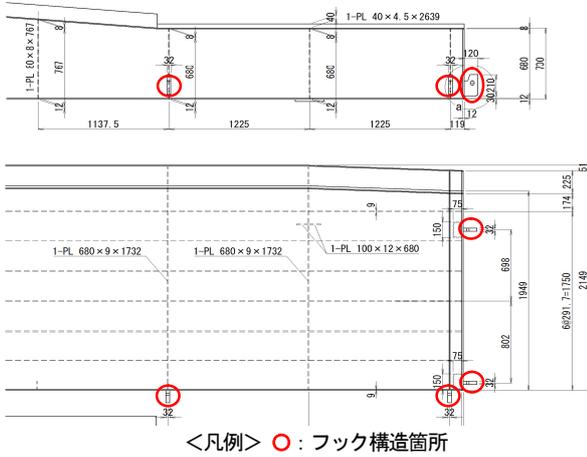
図-2 P2 橋脚上の細部構造

P2橋脚上のフック構造は、図-2に示すように単純箱桁橋端部ブロックの端ダイヤフラム及び腹板にフックが溶接されており、フックの孔にピンが挿入され2径間連続I桁と単純I桁の端支点が支持される構造であった。

損傷した箇所は、P2-P4橋脚間の単純I桁でP2橋脚部の片側のフックである。フック構造が溶接されている端ダイヤフラムから破断し路面に約20cmの段差が生じたもので、写真-1に示すように、破断していないもう一方のフックのみで支持されている状態となった。

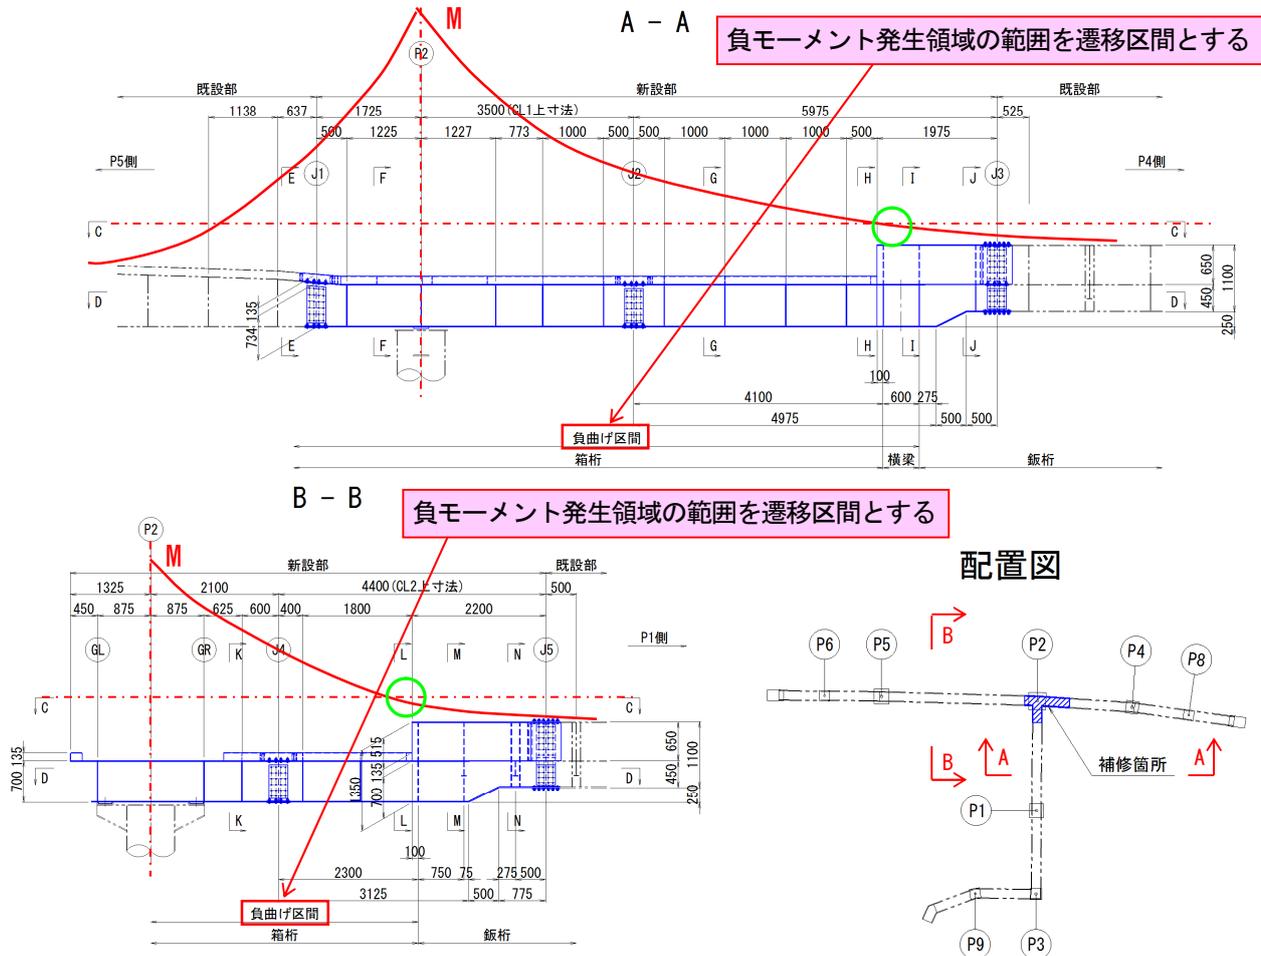
図-5 遷移区間の設定

連続化することで負のモーメントのピークは、3つの上部構造が一体化するP2橋脚上に生じることになる。構造解析では、様々な外力を設計荷重として考慮するが、計算上考慮できない要因、建設当時からの経年変化等全てを万全に見込めないということも念頭に置いておくべきである。特に、本橋の復旧対象箇所は、3方向からの連続化という複雑な構造を採用するにあたり、挙動等の不確実性を考慮し十分安全代を担保しておくべきと考えた。これらを踏まえ、構造解析で算出される断面力を基本とするものの、3方向連続化の起点となるP2橋脚位置から一般断面に至る各方向の断面が変化する領域を遷移区間と位置付け、それぞれの断面形状の変化に伴う断面力性状と応力伝達の不確実性度を踏まえ、剛域部の断面を延長する範囲を設定するものとし、図-5に示すように、負のモーメント発生領域の範囲を遷移区間とした。

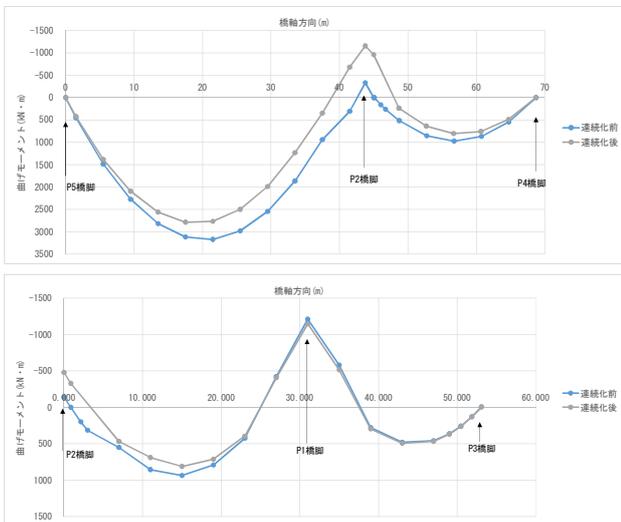
図-6 連続化前後の曲げモーメント

設計断面力は、P2橋脚を中心として直交する平面形状を有することから、立体骨組解析により算出した。既存の構造物を改築することから、現況構造→ベント仮受→既設桁部分撤去による除荷→新規製作桁の架設という施工手順を取り込んだステップ解析を行った。また、現況構造ではフック部をピン、改築構造では剛結としてモデル化すると共に、構造系の変化による既存部材への断面力の変動影響を最小化するために、単純箱桁の仕口部については架設ヒンジを設け、現場継手ではヒンジ連結とし、構造解析にも反映した。図-6に、単純箱桁と単純I桁の連続化部(P5-P2-P4)と単純箱桁と連続I桁の連続化部(P2-P1-P3)における連続化前と連続化後の曲げモーメントの変化を示している。連続化前と連続化後を比べると、前者では、中間支点となるP2橋脚部の負モーメントが増大しているが、P5-P2及びP2-P4支間部共に正モーメントは逆に減少している。後者においても、剛結となるP2橋脚部近傍では負モーメントが増大しているが、P2-P1支間部では正モーメントが減少し、P1橋脚上及びP1-P3支間部への影響は極軽微であることが認められる。したがって、改築しない各支間部及びP1橋脚上については、設計断面力が概ね同等もしくは減少しているため、補強無しで既存部材を再利用することが可能であった。一方で、P2橋脚近傍については、全て再製作するため、設計断面力から適切な断面設計を行った。
