## 一般車両・通行者の誤進入が複数発生

近畿地方整備局管内で、一般車両・通行者の誤進入・事故が複数発生いたしました。下記に概要を記載します。

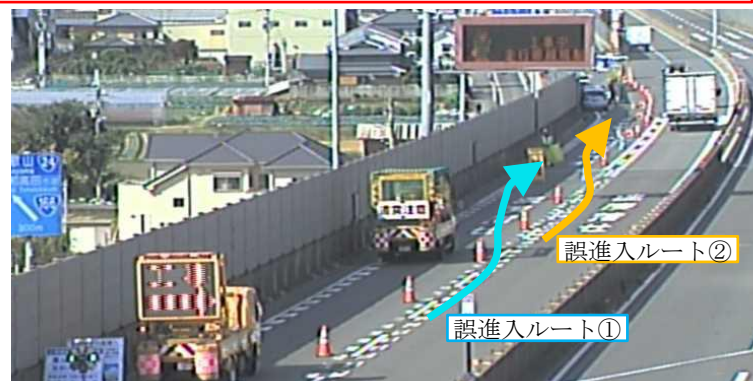
誤進入ルート①で発生した状況を見た後続の一般車両2台が別の箇所から規制区間に誤進入した(誤進入ルート②)。工事関係車両の運転手は停車時に後方確認を行っていたが、別の箇所から規制区間に誤進入した車両がいることに気付かず、工事車両の扉を開けた際に誤進入車両と接触した。

備考：協議通りに道路の規制は行われていた。規制区間を区分しているセーフティコーンの設置間隔は10mだった。

工事関係車両の運転者が、後方から一般車両が接近しているのに後方確認が不十分な状態で扉を開けた事によって起きた事故

- ⇒全工事車両に「扉を開ける前に後方周囲の安全確認」の表示物を設置
- ⇒セーフティコーンの設置間隔を10m間隔から5m間隔に変更
- ⇒オフランプへの案内看板を設置
