例年2月は事故が多発する傾向があります。 事故防止活動を強化しましょう。

例年地下埋設物事故が多発する2月は特にご注意！

場所打ち杭の鉄筋かご設置作業で事故が発生！

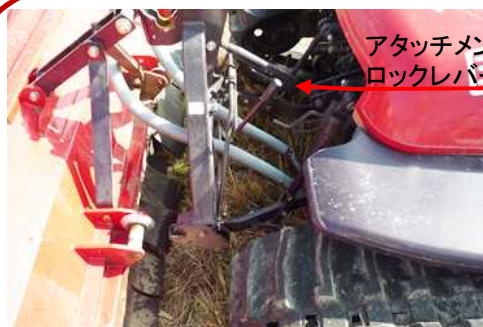
アタッチメント
ロックレバー

2017年10月26日堤防除草作業中に、遠隔操作草刈機のアタッチメント(集草装置)を機体に取り付け調整をしていたところ、首に掛けていた送信機が走行レバーに接触し、草刈機本体が動き出し、機体の下に身体が挟まれた。被災者は左腕の肉離れ(軽症)を負った。

○本来は首から送信機を外し作業を行うが、今回は首に掛けたまま作業を行った。

○いつも行っているアタッチメントの脱着作業であったため、油断してしまった。

○1人作業を止め2人作業に変更する。

○遠隔操作草刈機に、手順等の注意点を明記する。

○作業時の合図や安全確認の意思疎通を図るため、手順を確認する。

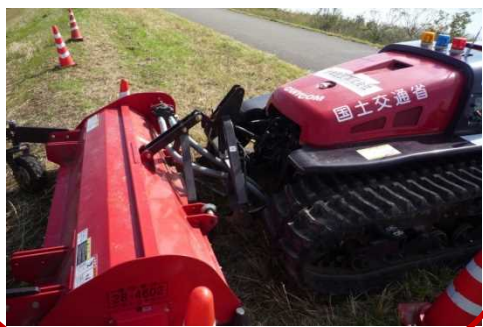
送信機

首に送信機を掛けたままアタッチメントの取付調節を行った。

首に掛けていた送信機の車速スティックがアタッチメントロックレバーに接触し、草刈機本体が動き出し機体の下に身体が挟まれた
