平成29年度直轄事故発生状況について

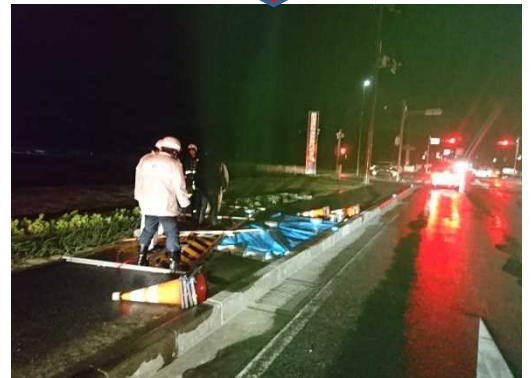
【事例2】クッションドラム1基が突風により車道に転がり、国道1号線上り線を走行中の被害車両に接触した。

受注業者の設置したクッションドラムの固定方法が不十分で(水重りが入っていなかった)、かつ強風に対する事前点検も目視のみと不十分であった。
