R1 事故事例集

令和元年度建設工事事故事例集

令和元年度建設工事事故事例集				事故発生日	令和元年5月7日	16時頃

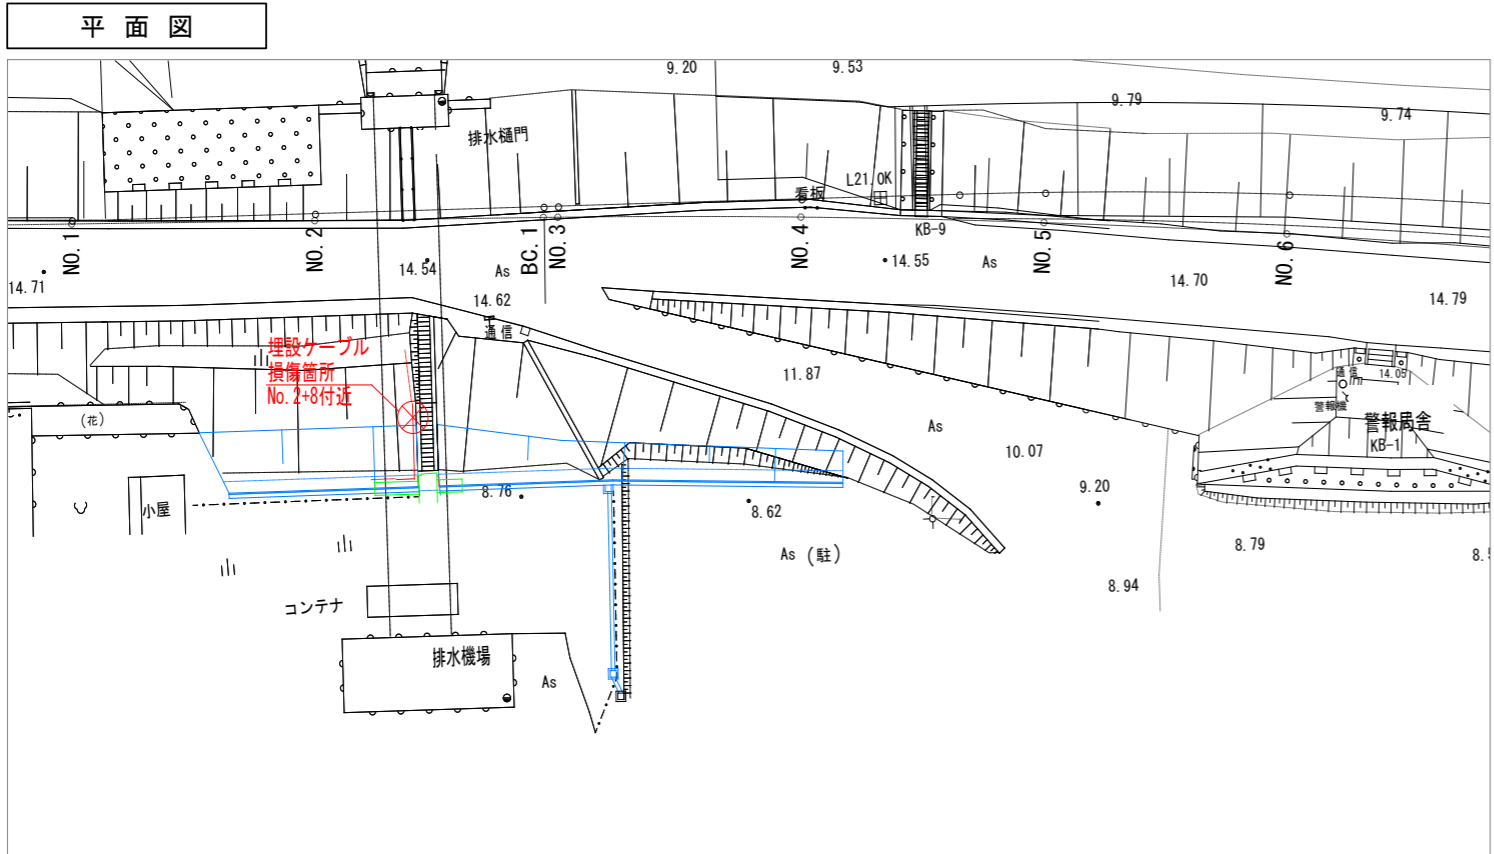
事故種類	第三者損害	事故発生形態(機械)	重機(バックホウ)	工事・作業の概要	河川工事		
事故の内容	<p>【事故概要】 ●堤内地側既設階段側面をバックホウにて床掘作業中に埋設ケーブルを引っ掛け、破断した。</p> <p>【事実経過等】 ●排水樋門の施設管理に埋設物の事前確認をしたところ、「埋設物無し」とのことであったため、掘削作業を進めた。 ●占用申請図面の不備、施設管理者の設備状態未把握、埋設表示シートの未整備が重なって発生した。</p>						
被害の程度 (負傷、影響等)	<p>【物損】 排水樋門の電力ケーブル</p> <p>【影響】 なし ※樋門は手動操作が可能、施設管理者より即日復旧不要との回答</p>						
主な事故要因	●占用申請図面に電力ケーブルの記載がなく、河川管理者も把握していなかった。						
具体的な 再発防止対策	<ul style="list-style-type: none"> ● 占用申請図面への追記指導を行う。 ● 安全朝礼・危険予知活動による事故防止対策を再徹底する。 ● 第三者施設安全管理対策による事故防止対策を再徹底する。 ● 重機災害の防止対策を再徹底する。 						
図面・写真等							
<p>平面図</p>

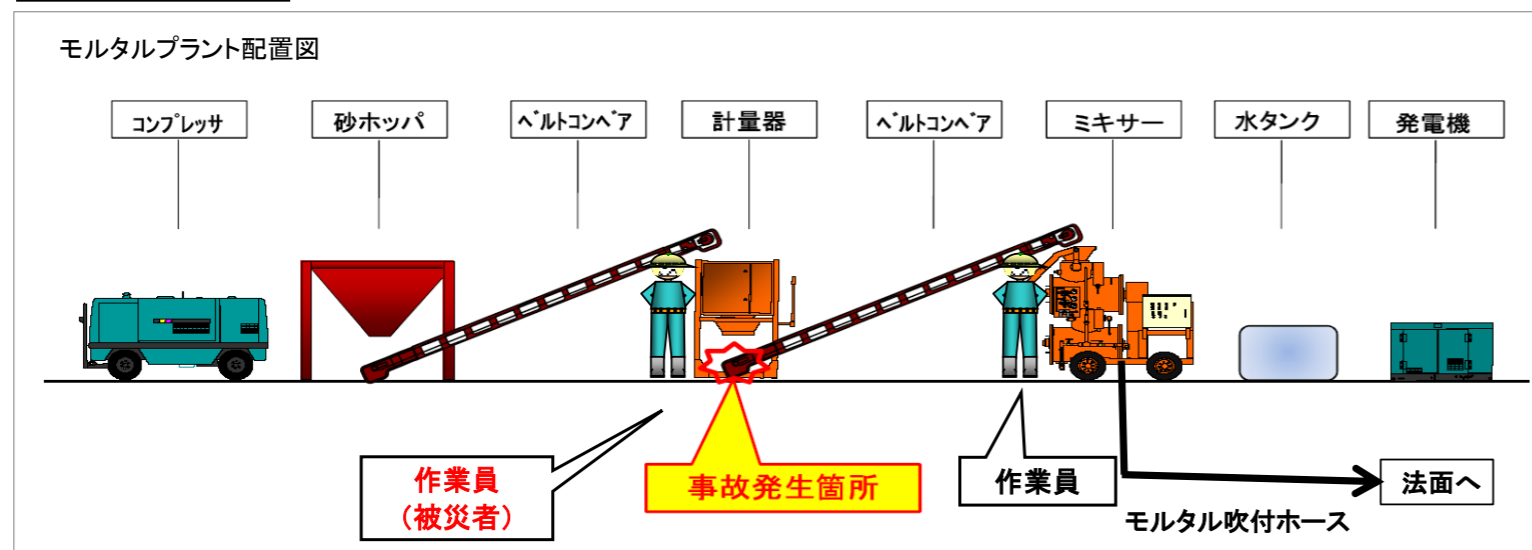
事故概要説明図

令和元年度建設工事事故事例集				事故発生日	令和元年5月11日	14時頃
事故種類	工事関係者	事故発生形態(機械)	その他	工事・作業の概要	道路工事	
事故の内容	<p>【事故概要】 ●モルタル吹付作業中、モルタルプラントを操作していた作業員がベルトコンベアの位置を修正しようとしたところ、体勢を崩し、手袋がコンベアとガイドローラの上に巻き込まれ、左手の人差指第二関節より先を切創した。</p> <p>【事実経過等】 ●ベルトコンベア位置の微調整程度のため、作業員がコンベアを停止させずに回転部に接近したことが原因。 ●作業員に基本事項(機械の点検時は原動機を止めて行う)の注意喚起をしていれば防げた事故である。</p>					
被害の程度 (負傷、影響等)	【人身】 工事関係者: 左手指挫減創、裂創。全治3週間(休業20日)					
主な事故要因	<ul style="list-style-type: none"> ●作業員がベルトコンベアの位置の微調整程度なので、コンベアを停止させないで回転部に接近した事が原因である。 ●作業員に基本事項(機械の点検時は原動機を止めて行う)の注意喚起をしていれば防げた事故である。 					
具体的な再発防止対策	<ul style="list-style-type: none"> ●機械の点検時は、原動機を止め行う基本事項の理解度を確認し作業手順書、機械取扱説明書の再確認の実施する。 ●ベルトコンベア回転部分への接近禁止表示を行い又、周辺への立入禁止対策、危険箇所の表示を行い、作業員全員に周知する。 ●本工事全作業員に対し再発防止策を再確認し、経験の浅い作業員に対しての指導策を周知する。

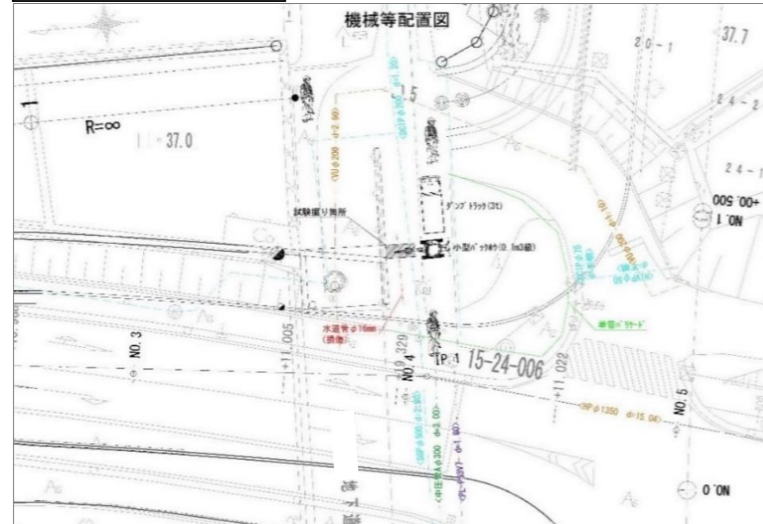
事故概要説明図

令和元年度建設工事事故事例集				事故発生日	令和元年5月17日	11時頃	 <small>工事等事故防止重点対策項目</small> <small>地下埋設管及びケーブルに対する事故</small>
事故種類	第三者損害	事故発生形態(機械)	重機(バックホウ)	工事・作業の概要	道路工事		
事故の内容	<p>【事故概要】 ● 施工に先立ち、親杭打設予定箇所の水道本管の位置及び既設擁壁の確認のための試験掘り施工時に水道本管確認後、擁壁確認に移行したところ、バックホウにより不明管φ16mmを破損した。 ● 破損時に漏水したことから、不明管は水道管と思われる。</p> <p>【事実経過等】 ● 当該事故は着工前に関係施設管理者と埋設管について、打合せ、立会を行ったにもかかわらず、水道管と思われる当該不明管について情報がよせられなかったことが要因である。 ● 受注者は①施設管理者と着工前協議の実施、②破損時に適切に関係部局に通報し、被害状況を確認、③関係機関と調整を図り対策を実施するなど適切に対応している。</p>						
被害の程度 (負傷、影響等)	<p>【物損】 不明管φ16mmの破損(漏水)</p> <p>【影響】 なし ※周辺に配水している実態なし</p>						
主な事故要因	● 水道管理者が不明管(水道管)の存在を把握していなかった。						
具体的な再発防止対策	● 不明管を想定した確認作業の手順の再確認と周知する。

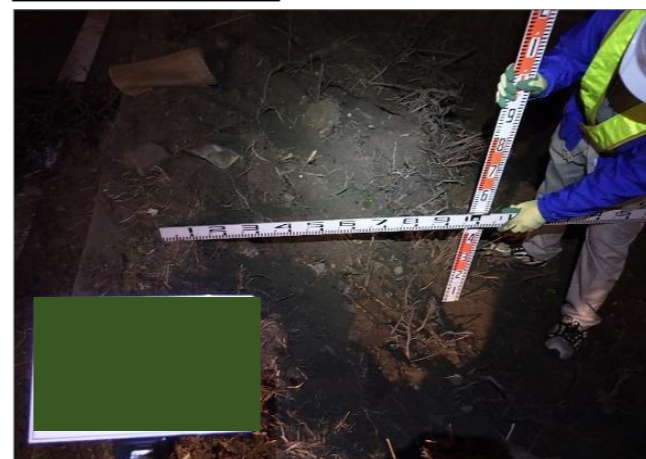
事故状況写真①

<small>工事等事故防止重点対策項目</small> <small>地下埋設管及び敷設ケーブルに対する事故</small>
事故種類	管理施設損害	事故発生形態(機械)	重機(バックホウ)	工事・作業の概要	造園工事		
事故の内容	<p>[事故概要] ●中央分離帯の樹木移植の機械掘削作業中に、バックホウの爪の先が国管理の照明灯地下埋設配管(防護管およびケーブルの被覆)に損傷を与え、照明灯3基が消灯した。</p> <p>[事実経過等] ●照明灯埋設管が埋設されていることは認識していたが、作業員が刃先監視員の配置を待たずに単独で掘削を行った。</p>						
被害の程度(負傷、影響等)	<p>【物損】 地下埋設照明灯配管(防護管及び電線被覆)損傷</p> <p>【影響】 照明灯3基消灯 ※当日作業完了までに復旧、実質的な交通影響なし</p>						
主な事故要因	●オペレータに対する作業前の注意喚起が不十分だった。						
具体的な再発防止対策	●作業開始前に現場代理人が掘削時の要所の作業員の配置を確認し、現場代理人が作業開始の号令を掛けた後にバックホウの掘削を始める。

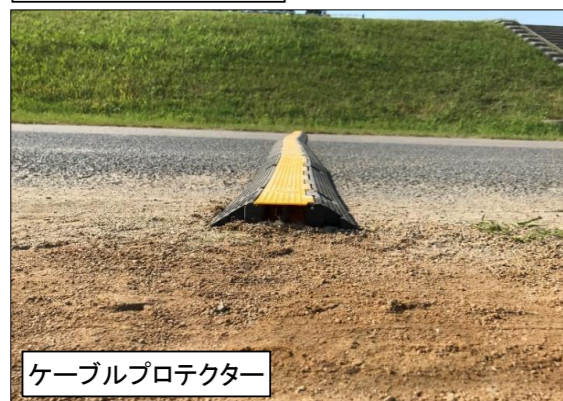
事故状況写真①

令和元年度建設工事事故事例集			事故発生日	令和元年5月24日	20時頃
事故種類	第三者人身	事故発生形態(機械)	—	工事・作業の概要	役務・業務
事故の内容	<p>〔事故概要〕 ●水防演習準備中、緊急用河川敷道路上に設置していた音響・カメラ用のケーブル保護材に、自転車走行中の一般利用者が接触、転倒した。</p> <p>〔事実経過等〕 ●夜間に高速走行する自転車も考慮し、十分な注意喚起措置を講じていれば防げた事故である。</p>				
被害の程度 (負傷、影響等)	【人身】 第三者: 頭部打撲、頸椎捻挫、左膝打撲、左肘打撲 全治1ヶ月				
主な事故要因	●一般利用者への注意喚起が不十分だった。				
具体的な 再発防止対策	<ul style="list-style-type: none"> ●不特定多数の通行人を想定し、プロテクター付近にカラーコーン(上部に点灯ライト設置)を設置し、障害物があることを周知する。 ●ケーブル養生を木工等で制作し、なだらかなスロープにする。 ●横断するケーブルは、訓練当日に設営を行う。

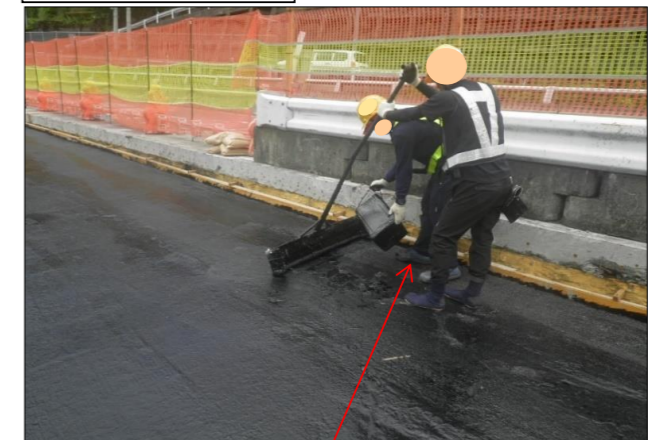
事故状況写真①

① 施工面と靴が接着し転倒した際、手に持っていた一斗缶の防水材が足に付着、火傷を負う。

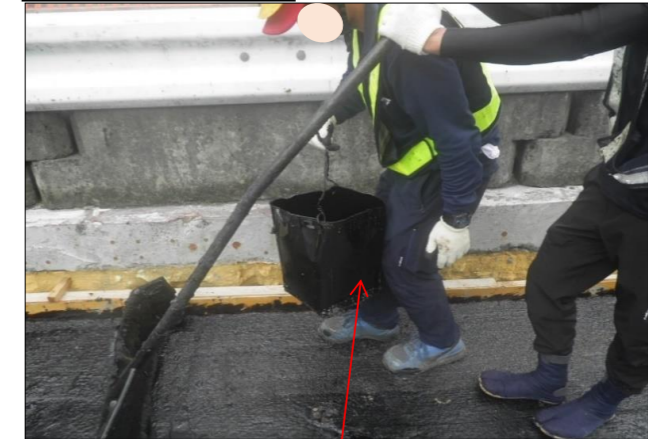
事故状況写真②

② 施工面と靴が接着し膝で手に持っていた一斗缶を蹴り上げ、中の防水材が衝撃で跳ねて顔に付着、火傷を負う。

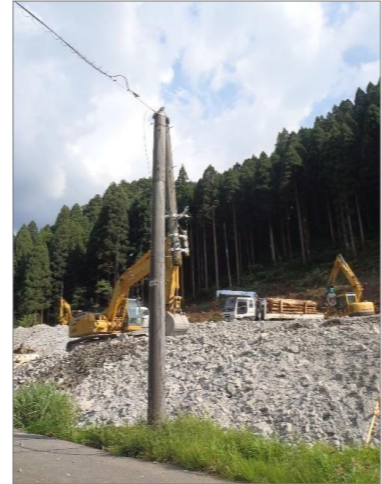
<p>事故状況写真①</p>

事故種類	第三者損害	事故発生形態(機械)	重機(バックホウ)	工事・作業の概要	ダム工事		
事故の内容	<p>【事故概要】 ●バックホウのボディが電力会社の電柱支線に接触し、そのまま進んだため、支線を引っ張ってしまい、それに伴い電柱が折れ、電線も破断した。</p> <p>【事実経過等】 ●注意喚起の表示を怠った物的要因とオペレータは指示内容を把握できていなかったことや指示内容を理解したか確認が不十分であったことが重なって発生した事故。</p>						
被害の程度 (負傷、影響等)	<p>【物損】 電力会社電柱1本破損、電線破断 ※大本雨量観測所への電力供給施設</p> <p>【影響】 なし ※観測所は蓄電池により対応。事故当日19:50復旧完了</p>						
主な事故要因	<ul style="list-style-type: none"> ●電柱支線との近接施工に際し、注意喚起表示を怠った。 ●盛土範囲について、作業員への指示・確認が不十分だった。 						
具体的な 再発防止対策	<ul style="list-style-type: none"> ●朝礼後のツールボックスミーティングおよびKY活動時に注意喚起する。 ●障害物に対する危険表示の設置する。 ●現場現物説明時において理解度を作業員が内容の復唱確認する。 ●理解度により簡易図指示内容メモを発行する。 						
図面・写真等							
<p>事故概要説明図</p>

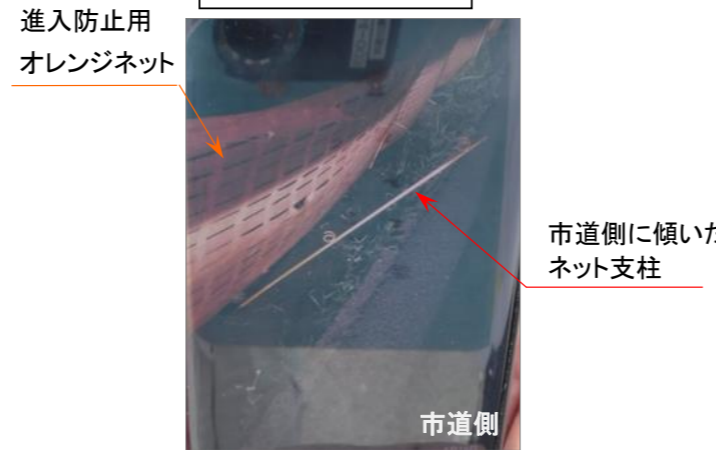
事故状況写真①

令和元年度建設工事事故事例集			事故発生日	令和元年6月16日	22時頃	
事故種類	第三者損害	事故発生形態(機械)	—	工事・作業の概要	河川工事	
事故の内容	【事故概要】 ●前日からの強風により、ネット支柱の一本が道路側へ倒れ、通行車両に接触した。 【事実経過等】 ●元請はネットが飛散することのないように固定し、巡視点検により状況確認を行ってはいたが、強風等の気象状況を考慮し、ネットの取り外しや巻き上げ等の飛散防止対策を計画・実施していれば防げた事故である。					
	被害の程度(負傷、影響等)	【物損】 一般車両(乗用車)側面及びフロントライトにすり傷 【影響】 なし				
主な事故要因	●悪天候時の飛散防止対策に対する計画が不十分だった。					
具体的な再発防止対策	●風に煽られにくい鉄ピン+トラロープ柵に変更する。 ●法肩から約2m程度法面側へ控えて設置するとともに、立入り禁止ののぼりを設置する。

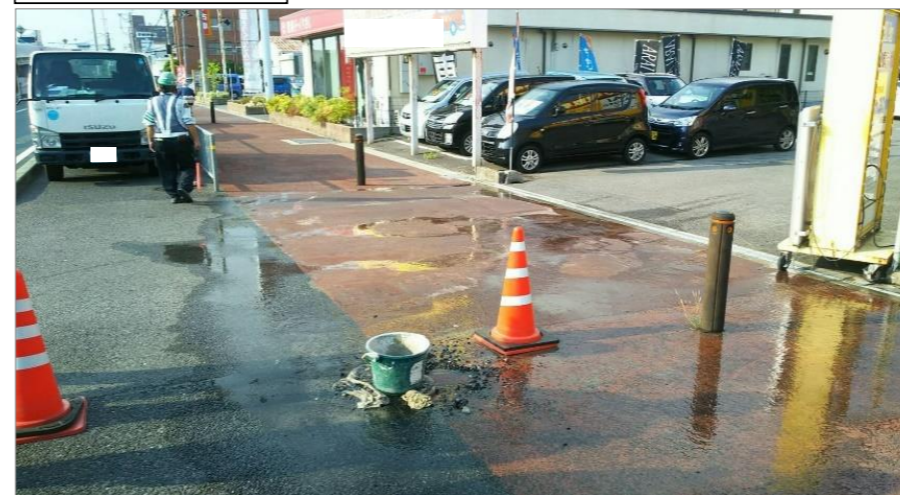
事故状況写真①

事故種類	第三者損害	事故発生形態(機械)	重機(その他)	工事・作業の概要	道路維持工事		
事故の内容	<p>【事故概要】 ●横断防止柵設置(事故損傷による復旧作業)に伴い、110mmのボーリングマシンで既設の基礎を削孔していた際に、深さ230mmに埋設されていた水道管を一部破損した。</p> <p>【事実経過等】 ●横断防止柵の基礎は表層40mm、埋め込み深さ400mmで設置されており、それより深い位置に水道管が設置されていると判断し、削孔作業を行ったところ、実際には深さ230mmの位置で埋設されていたため一部破損させた。</p> <p>●一般的にはH400の基礎が設置されているが、当該箇所はH150の基礎が設置されていた。</p>						
被害の程度(負傷、影響等)	<p>【物損】 水道管(自治体管理、φ150mmダクタイル管)の一部破損</p> <p>【影響】 なし</p>						
主な事故要因	<ul style="list-style-type: none"> ●水道管管理者との事前協議が出来ていなかった。 ●試掘を実施していなかった。 						
具体的な再発防止対策	<ul style="list-style-type: none"> ●地下構造物を施工するには、占用図面等で地下埋設物の確認を行う。 ●地下埋設物と近接するときは、占有者との立会を行う。

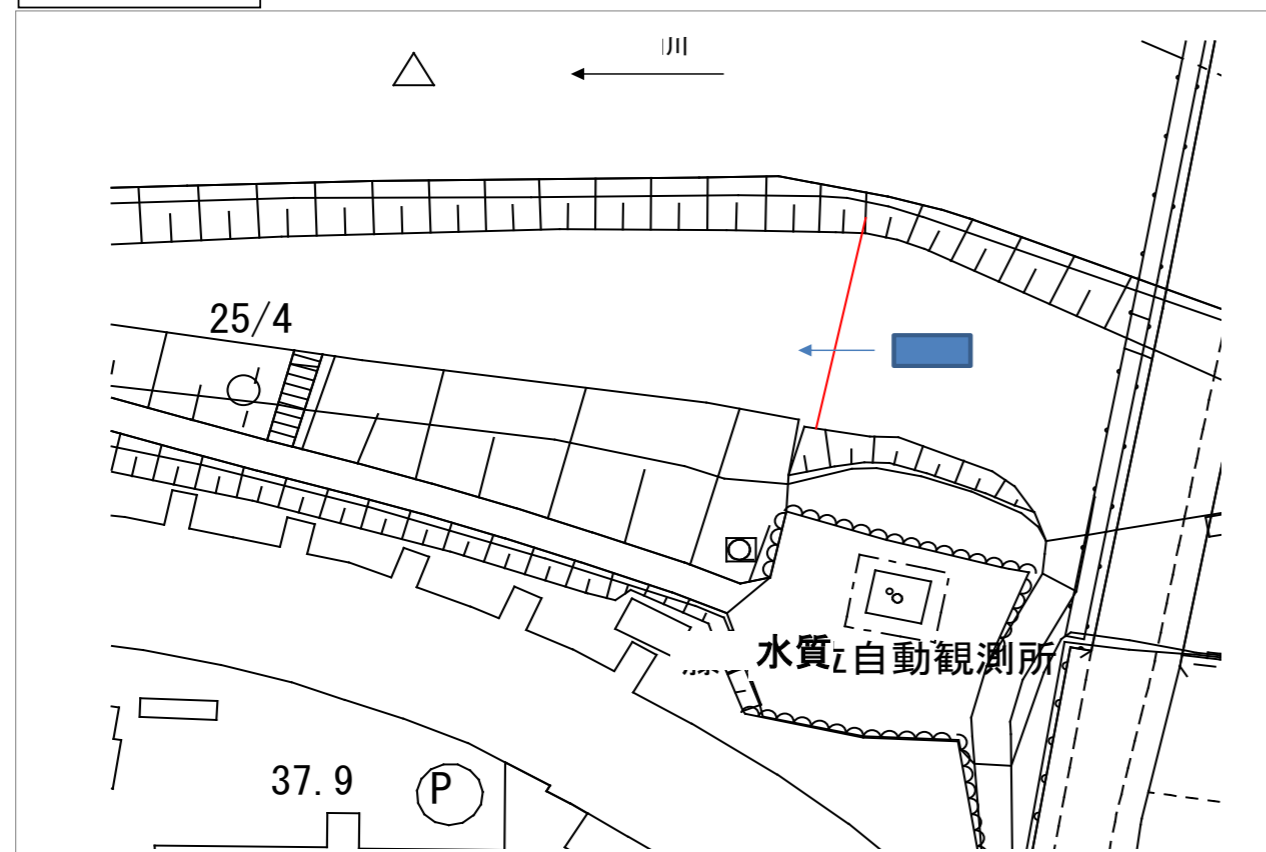
事故概要説明図

事故種類	管理施設損害	事故発生形態(機械)	除草機(ハンドガイド式)	工事・作業の概要	河川維持作業		
事故の内容	<p>【事故概要】 ●ハンドガイド(搭乗式)除草機械で高水敷を除草作業中、高水敷に敷設されていた仮設排水管の上を走行してしまい、その後、仮設排水管に亀裂を確認した。</p> <p>【事実経過等】 ●亀裂が確認された仮設排水管は、昨年度末に水質自動観測所(国管理)から低水路部までの排水管に不具合が見つかり、出張所保有の蛇腹管を使用し、水質観測担当職員が直営作業で設置したものである。仮設排水管について、監督職員から書面による情報提供はなされていなかった。</p> <p>●除草作業後、仮設排水管に約3cmの亀裂は確認したが、蛇腹管は新材ではなかったため、設置時点においてすでに亀裂があった可能性を否定できない。</p> <p>●ハンドガイド除草機械の履帯幅からして、本件が原因であれば3cmの亀裂では済まないと考えられ、また、左右の履帯により複数の傷が発生するはずであるが、損傷は認められなかった。</p>						
被害の程度 (負傷、影響等)	<p>【物損】 水質自動観測所の排水管(仮設)の破損</p> <p>【影響】 なし ※養生テープにて仮復旧済み</p>						
主な事故要因	<ul style="list-style-type: none"> ●受注者に対する仮設排水管についての情報提供が不十分であった。 ●仮設排水管に亀裂が生じた原因を特定出来ない。 (受注者の安全管理に関する責に帰さない事故) 						
具体的な 再発防止対策	<ul style="list-style-type: none"> ●発注者との情報共有を密にし、重要な情報については工事打合せ簿で整理する。 ●事前調査で不明な場合は、監督員に立会を依頼して現地確認を行う。

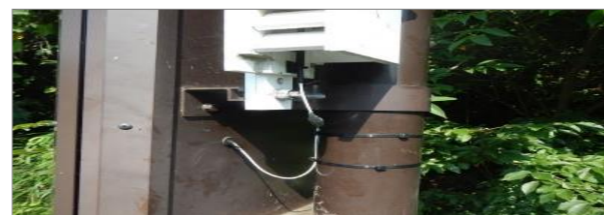
事故種類	管理施設損害	事故発生形態(機械)	—	工事・作業の概要	道路維持工事	
事故の内容	<p>【事故概要】 ●巡回パトロール中、「凍結情報板」周辺が草木やツルで覆われていたため、ツルを除去した際、「凍結情報板」裏のセンサーケーブルを破断させた可能性があることが判明した ●作業当日は破断させた認識がなく、後日実施された職員パトにて「凍結情報板」の標示内容不具合を発見し、その後、本工事にて破断させた可能性が高いことが判明した。</p> <p>【事実経過等】 ●「凍結標示板」の配線等の情報がなく、ツルが絡んでいたことにより、機器周辺の確認が簡単にできない状態であり、作業員はケーブルがあるとは思わずに作業を行った。 ●機器自体が除草等のメンテナンスを想定しておらず、センサーケーブルが露出してあるにもかかわらず防護されていなかった。 ●今後、維持工事受注者に対する注意喚起とあわせ、順次センサーケーブルの防護措置を実施予定。</p>					
被害の程度 (負傷、影響等)	<p>【物損】 凍結標示板のセンサーケーブル破断</p> <p>【影響】 夏季は気温標示となっており、特段影響なし ※後日ケーブル防護も含め、復旧予定</p>					
主な事故要因	●作業員の不注意					
具体的な 再発防止対策	●施設周囲の除草時は、配線、取付管を今まで以上に念入りに確認する。

破断状況

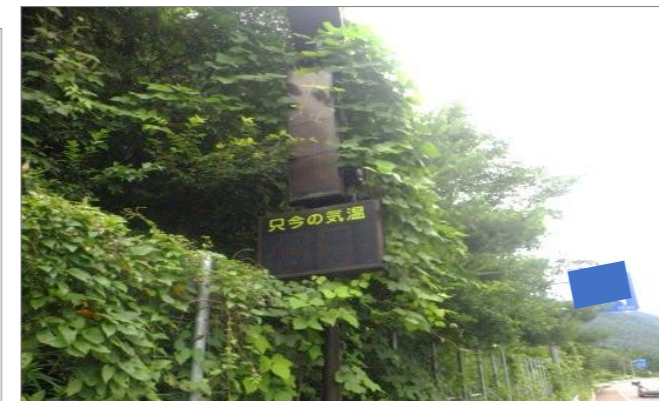
事故状況写真① 除草作業前

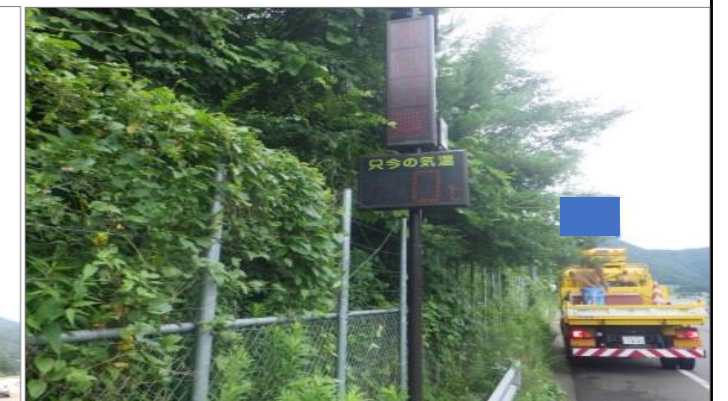
事故状況写真② 除草作業後

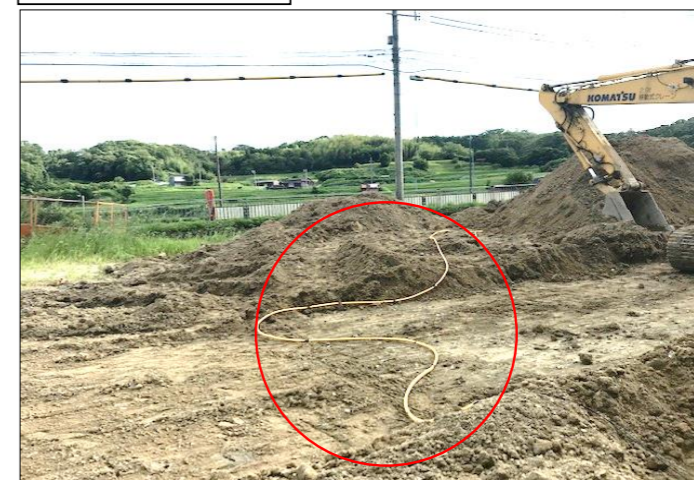
事故状況写真①

事故種類	第三者損害	事故発生形態(機械)	重機(バックホウ)	工事・作業の概要	道路工事		
事故の内容	<p>【事故概要】 ●土砂の敷き均しをしていたバックホウがアームを上げたまま旋回し、防護カバーをしていたNTT架空線を切断した。</p> <p>【事実経過等】 ●元請として下請(バックホウオペレーター兼職長)に対し、前日に安全作業打合せ、当日はKY活動を行い、架空線の存在は双方ともに認識していた。 ●土砂の敷き均し作業に集中するあまり、土砂を移動するためにバックホウのアームを上げてしまった。 ●注意喚起のぼりを設置していたが、台風の影響で風が強かったため、一時撤去していた。また、見通しのよい環境で、防護カバーされた架空線がはっきり確認できる状況であったため、盛土完了後に安全標識として門型施設を設置し、赤旗明示をする予定であったが、事故発生当時は設置前の状態だった。</p>						
被害の程度 (負傷、影響等)	<p>【物損】 架空線(NTT光ケーブル)1本切断</p> <p>【影響】 なし ※NTTドコモの分岐支線であり、別基地局で通信をカバーできたため、結果的に第三者への影響なし(当日中に復旧完了)</p>						
主な事故要因	<ul style="list-style-type: none"> ●施工計画が遵守されていなかった(架空線位置を赤旗、マーキング、看板等で明示する)。 ●架空線下に残土を下ろすリスクの高い運搬を行っており、作業指示が不十分だった。 						
具体的な再発防止対策	<ul style="list-style-type: none"> ●工事用道路横断部の架空線については、前後に単管を建て、赤旗トラロープにて明示を行い、注意喚起のぼり等を設置する。 ●その他の作業ヤードには、架空線より7m以上離れた位置(重機アーム旋回限界範囲を考慮)に立入禁止措置(単管バリケード)を設置し、やむを得ず作業する場合は監視員を配置する。

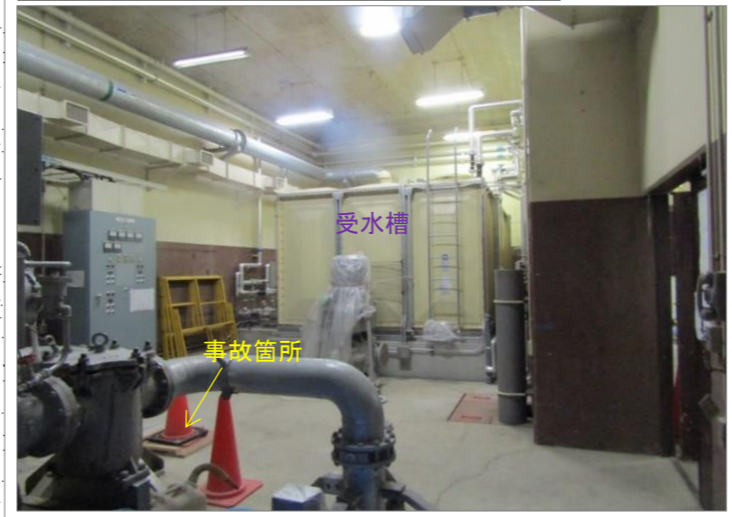
事故種類	管理施設損害	事故発生形態(機械)	—	工事・作業の概要	機械・電機設備工事		
事故の内容	<p>〔事故概要〕 ●自家発電設備二次冷却ポンプ室内において、コンクリートスラブ内に配管があることに気付かずコア抜き作業をしたため、受水槽(上水用)からの戻り排水管を破損した。</p> <p>〔事実経過等〕 ●受注者は発注者からの貸与資料に配管の記載がなく、現地の施設配置状況からも埋設管はないと判断し、事前調査を計画実施しなかったことで生じた。 ●地下埋設物全般については事前協議において確認していたものの、当該配管については確認していなかった。</p>						
被害の程度(負傷、影響等)	<p>【物損】 河川管理施設:排水管(受水槽(上水用)~排水マンホール間)、口径100mm、延長50mm</p> <p>【影響】 なし ※他の受水槽を使用</p>						
主な事故要因	●地下配管の情報提供ができていなかった。(受注者の安全管理に関する責に帰さない事故)						
具体的な再発防止対策	●金属探査機による事前調査を計画し、施工計画書の変更を行い、周知する。

事故状況写真① 機械室(入口側から撮影)

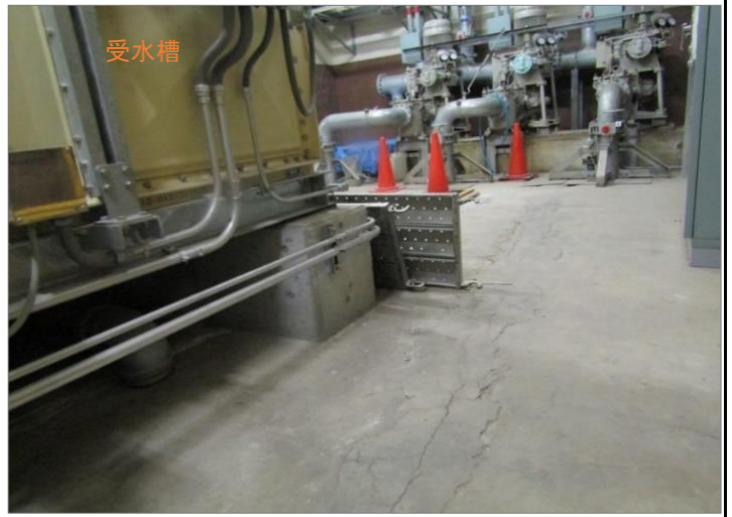
事故状況写真② 機械室(受水槽側から撮影)

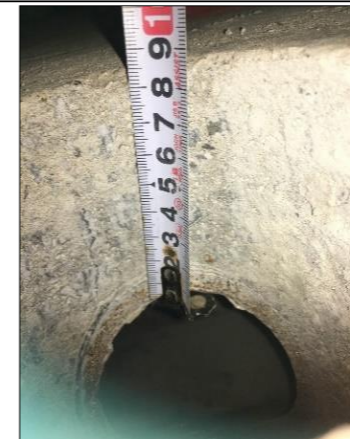
事故状況写真③ 配管埋設深さ85mm

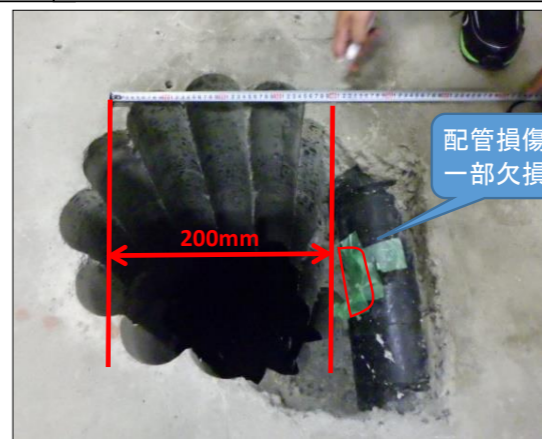
事故状況写真④ 200mm配管用コア抜き

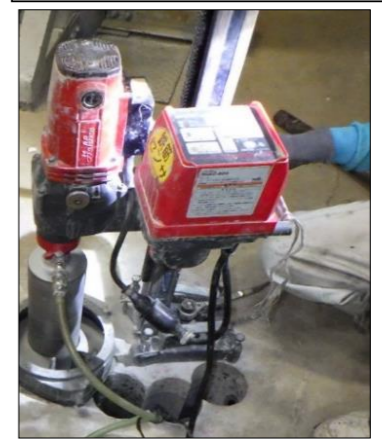
事故状況写真⑤ コア抜き機

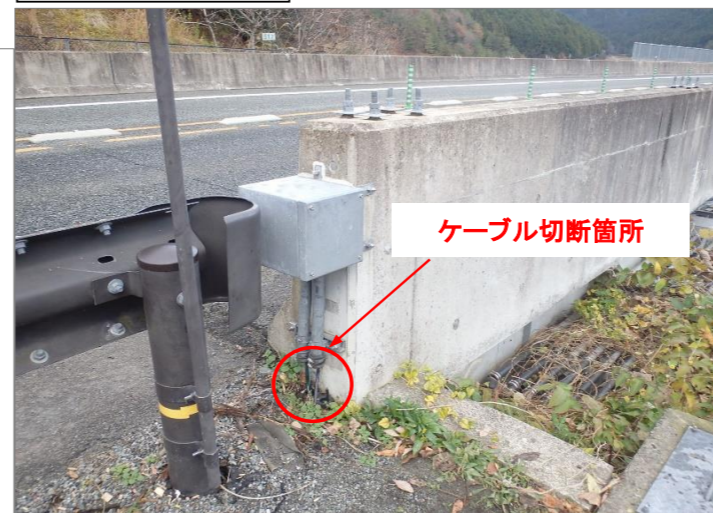
事故状況写真①

事故種類	管理施設損害	事故発生形態(機械)	除草機(肩掛式)	工事・作業の概要	道路維持工事		
事故の内容	<p>【事故概要】</p> <ul style="list-style-type: none"> ●令和元年9月4日に除草作業上り線作業中に草刈り機によりケーブル線を断線したと思われる。 ●令和元年9月11日に情報板の異常警報装置が点灯し、12月11日に補修を行ったが不具合が続き、不具合の原因が特定できなかったため、再度12月20日に調査を行った結果、ケーブル切断が判明した。 <p>【事実経過等】</p> <ul style="list-style-type: none"> ●除草作業前には、作業班長により危険箇所等についてはマーキング(路肩にチョークで明示)を行っていたが、作業員は飛び石対応に気を取られ、マーキングを見落とした結果、発生した事故と考えられる。 ●当該箇所は、経年による橋台背面の沈下が生じており、それに伴い保護管も沈下していたため、ケーブルが剥き出しの状態であった。 ●そのため、ケーブルを切断したことに気付かず、電気通信施設保守業務で発見されたもの。 						
被害の程度(負傷、影響等)	<p>【物損】</p> <p>トンネル情報板の通信ケーブル切断</p> <p>【影響】</p> <p>実質影響なし。※断線期間においてトンネル内の事故がなかった。 ※トンネル内非常電話と情報連絡室間の通話線は損傷がなかった。</p>						
主な事故要因	●作業員の不注意						
具体的な再発防止対策	<ul style="list-style-type: none"> ●接触損傷が予測されるケーブル等に草刈り作業中でも分かりやすくする為、蛍光色の付いた保護カバーを設置する。 ●目単にリボンテープを付け設置することにより全作業員が分かるよう危険箇所の可視化を行う。

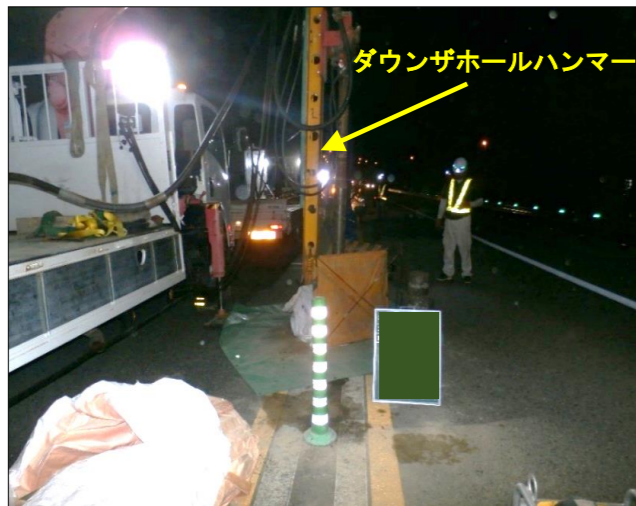
事故状況写真

<small>工事等事故防止重点対策項目</small> <small>地下埋設管及びケーブルに対する事故</small>
事故種類	管理施設損害	事故発生形態(機械)	重機(その他)	工事・作業の概要	道路付属物設置工事		
事故の内容	<p>〔事故概要〕 ●片側1車線の自動車専用道の上下線分離のため、車線中央部にワイヤーロープの設置作業中、端末支柱用にダウンザホールハンマ(φ200)で削孔作業を行っていたところ、トンネル中央排水管(ヒューム管φ300、舗装下1.2m)を貫通させた。</p> <p>〔事実経過等〕 ●発注者からの提供図面には当該排水管の記載がなかった。 ●受発注者合同で実施した現地調査においても、当該排水管の存在を確認できず、トンネル坑口から約120m離れた箇所に排水管はないと判断し、監督職員承諾のもと施工範囲を決定している。</p>						
被害の程度(負傷、影響等)	<p>【物損】 トンネル中央排水管(ヒューム管φ300)の破損</p> <p>【影響】 なし ※9/24本復旧済み</p>						
主な事故要因	●当該排水管に関する情報がなかった。(受注者の責に帰さない事故)						
具体的な再発防止対策	<p>●道路台帳附図にトンネル中央排水も記載する。</p> <p>●トンネル中央排水を含むトンネル施設関係の設置箇所確認を再度実施する。</p> <p>●他の工事業者にも類似事故事例として情報共有を実施し、地下埋設物確認の徹底を要請する。</p>

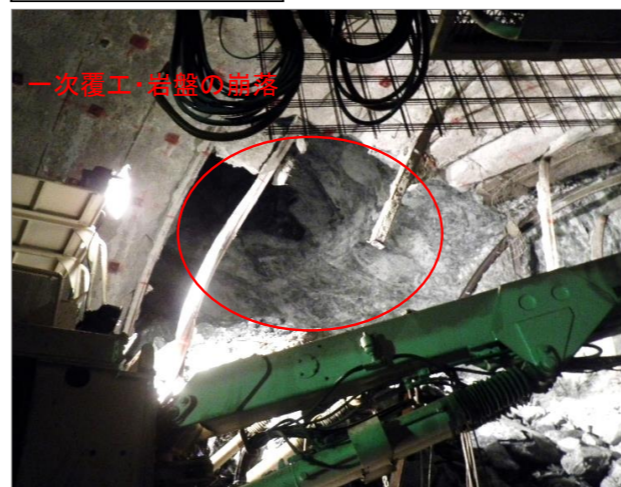
事故状況写真①

令和元年度建設工事事故事例集				事故発生日	令和元年9月20日	22時頃
事故種類	管理施設損害	事故発生形態(機械)	重機(その他)	工事・作業の概要	トンネル工事	
事故の内容	<p>【事故概要】 ●トンネル掘進作業中、本線測点にて一次覆工コンクリート吹付開始直後に切羽が崩落した。 ●その後、順次一次覆工完了箇所を支保工・吹付コンクリート及び上部の岩盤が崩落した。</p> <p>【事実経過等】 ●受注者は、坑内変位の計測間隔を施工初期段階の20mピッチ→10mピッチとし、2回/日の頻度で計測監視を実施していた。 ●この計測間隔・頻度は特記仕様書を満足しており、施工管理上の不備は認められない。 ●計測結果についても数mmの変位しかなく許容値内であった。 ●本事故発生後、有識者による現地及び観察記録、計測結果の確認がなされ、本事故の予兆を捉えることは難しく、予見・予防は困難であったとの見解が示されている。</p>					
被害の程度 (負傷、影響等)	<p>【物損】 ●エレクター付コンクリート吹付機の破損 ●崩落地点地表部に陥没確認(1m×2m×0.6m)</p> <p>【影響】 現在のところなし(陥没箇所の二次被害防止対策実施)</p>					
主な事故要因	<p>●受注者による坑内変位観測に不備はなく、特記仕様書を満足していた。 ●事象発生以前の計測結果は許容値内であり、予兆を捉え、予見・予防することは困難であった。(受注者の安全管理に関する責に帰さない事故)</p>					
具体的な 再発防止対策	<p>●現状の先進ボーリングに加え、坑内及び地上からのコアボーリング、物理探査、削孔探査等と組み合わせ、切羽前方地質把握のための調査について、有識者の意見を踏まえながら事故防止対策を策定する。</p>

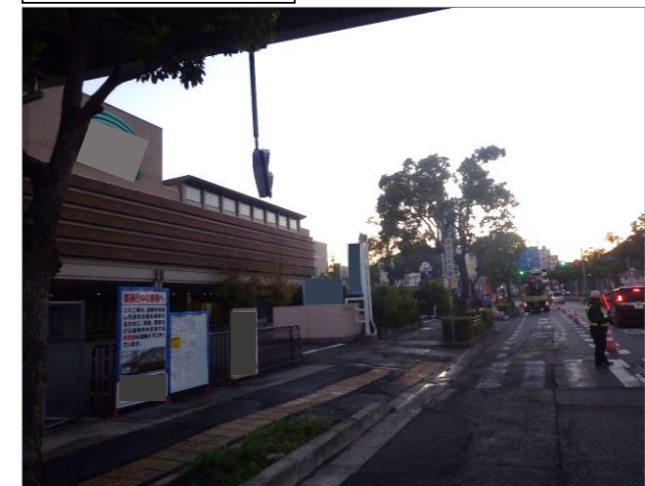
事故状況写真①

<small>工事等事故防止重点対策項目</small> <small>重機の転倒・機軸の接触による事故</small>
事故種類	第三者損害	事故発生形態(機械)	重機(バックホウ)	工事・作業の概要	電線共同溝工事		
事故の内容	<p>【事故概要】 ●当日の夜間作業終了後、0.2m³級バックホウを回送車(8t)で搬送しようと積み込み作業を行っていた際、バックホウを回転させたところ、横断歩道橋直下に取り付けてあった歩行者用信号機(路上高さ3.2m)にバックホウのアームが接触した。</p> <p>【事実経過等】 ●事故当日、歩道用信号機への注意喚起用のぼり旗が設置されていたが、重機の回送作業前に元請職員がのぼり旗を撤去していた。 ●その後、バックホウオペレーターが作業手順を遵守せず、誘導員を付けずに作業を行ったことにより生じた事故である。 ●作業手順を遵守していれば防げた事故であるが、受注者の施工管理体制にも問題があった。</p>						
被害の程度(負傷、影響等)	<p>【物損】 歩行者用信号機(外部ボックス)の破損</p> <p>【影響】 表示機能に問題無し(当日中に仮復旧完了)</p>						
主な事故要因	●バックホウの回送作業前に、注意喚起用のぼり旗を撤去した。						
具体的な再発防止対策	<p>●作業前の打合せにおいても作業手順書遵守の指導を行う。</p> <p>●重機が規制内から退出完了するまで、のぼり旗等の注意喚起明示は設置しておく。</p>

信号復旧について
9月25日 警察の工事業者にて仮復旧
10月中旬 警察の工事業者にて本復旧
(受注者にて修理費用負担)

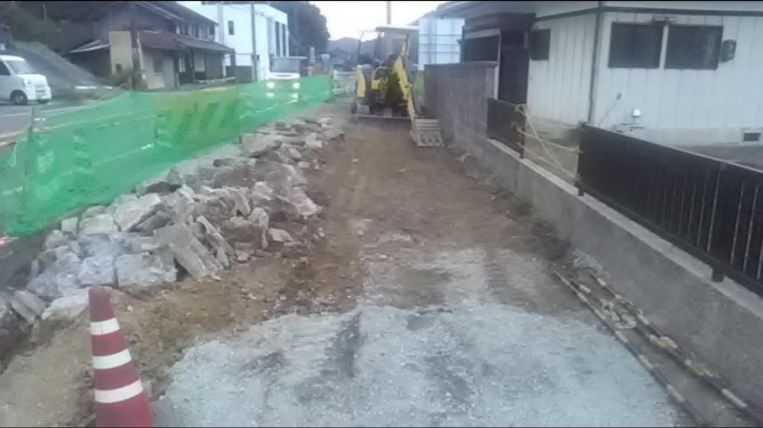
<p>事故状況写真①</p>

事故種類	第三者損害	事故発生形態(機械)	重機(バックホウ)	工事・作業の概要	歩道整備工事		
事故の内容	<p>【事故概要】 ● 構造物とこわし工において、コンクリート殻の積込作業中、バックホウ(0.1m3級)の操作を誤り、工事箇所隣接している民家の目隠しフェンスをバックホウのバケットで損傷させた。</p> <p>【事実経過等】 ● バックホウを旋回しようとした際、本来とは逆方向にレバーを操作してしまい、その直後にレバーを戻したが、アームが逆方向に動いてしまった。 ● バックホウの操作を誤ったことが直接の事故要因であり、重機オペのうっかりミスによる。</p>						
被害の程度(負傷、影響等)	<p>【物損】 隣接住宅の目隠しフェンス1枚(約20cm程度の擦過傷)</p> <p>【影響】 なし</p>						
主な事故要因	● 作業員の不注意						
具体的な再発防止対策	<ul style="list-style-type: none"> ● 作業前の使用前点検時に重機の操作確認も同時に行うよう、義務付ける。 ● 重機の旋回は必ず国道側から行うとともに、誘導員の指示に従う。 ● 現場巡視時(午前・午後各1回を基本)に各作業員に声掛けを行う。 ● 狭隘な箇所のため、注意喚起標示をバックホウのアーム等に貼り付けた重機を使用する。 						
図面・写真等	<div style="display: flex; justify-content: space-between;"> <div style="width: 45%;">

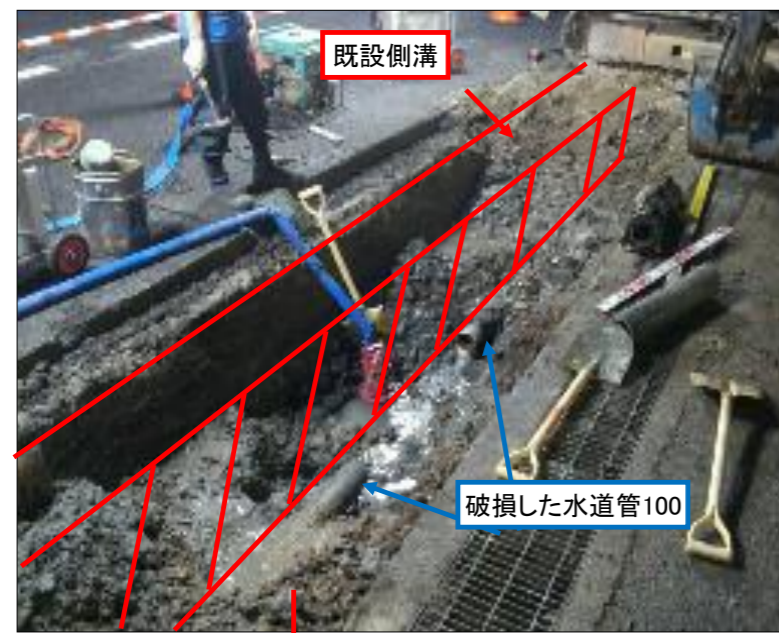
事故概要説明図

事故種類	第三者損害	事故発生形態(機械)	重機(バックホウ)	工事・作業の概要	舗装工事		
事故の内容	<p>【事故概要】 ●既設側溝の撤去作業中、直下にあった自治体管理の水道本管(φ100)に接触し、破損させた。</p> <p>【事実経過等】 ●9/10に自治体上下水道課と立会を実施し、水道本管の土被りは1.2m~1.4mであり、深さ約0.6mの既設側溝撤去作業の支障とはならないことを確認していた。 ●9/27に自治体に確認した位置で深さ1.5mまで試掘したが、水道本管は確認できなかった。 ●事故発生当日、試掘位置から12m離れた箇所でバックホウにより既設側溝を撤去した際、既設側溝の底版から約2cm下の位置に存在していた水道本管と接触、破損させた。 ●自治体から提示された図面が古く、平面位置及び深さの情報が正確性に欠けていた。</p>						
被害の程度(負傷、影響等)	<p>【物損】 自治体管理の水道本管(φ100)約2mの破損</p> <p>【影響】 約80世帯が一時断水(翌日1:40復旧完了)</p>						
主な事故要因	●水道管理者から正確な情報が寄せられなかった。(受注者の責に帰さない事故)						
具体的な再発防止対策	●施工プロセスの徹底

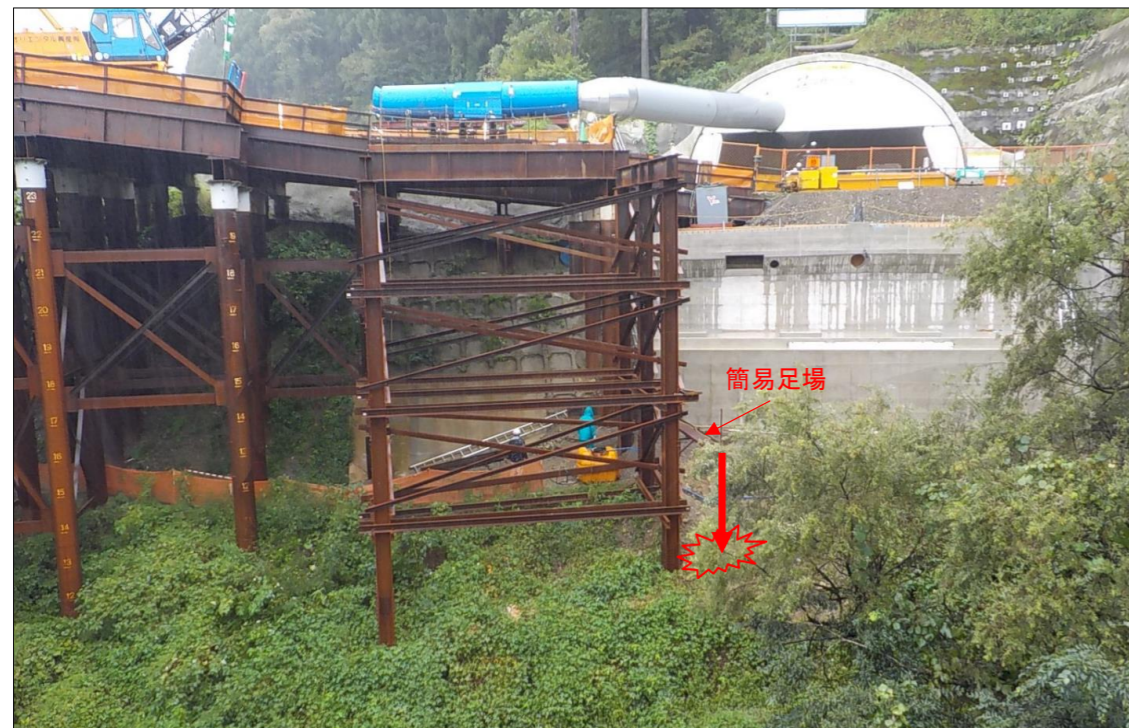
事故概要説明図

事故種類	工事関係者	事故発生形態(機械)	—	工事・作業の概要	道路改良工事	
事故の内容	<p>〔事故概要〕 ● 棧橋解体作業中、解体用簡易足場を設置した後、親綱を張ろうとしたところ、バランスを崩して約3mの高さから転落した。</p> <p>〔事実経過等〕 ● 通常、簡易足場に親綱を設置した状態のまま移動、設置するが、棧橋の筋交い部材等が飛び出ており、引っ掛かる恐れがあったため、親綱を取り外していた。 ● また、作業高さが比較的低い(1~3m程度)場所であったことや、工程の遅れ等もあり、作業性の観点からも親綱を取り外して簡易足場を設置していた。 ● 受注者は、施工計画やKY活動において、墜落制止用器具の使用を指導しており、安全教育は実施されていた。 ● 元請並びに一次下請に対し、是正勧告が出された。</p>					
被害の程度 (負傷、影響等)	【人身】 工事関係者:第12胸椎破裂骨折 休業28日					
主な事故要因	● 作業手順が遵守されているか、確認が不十分だった。					
具体的な 再発防止対策	<ul style="list-style-type: none"> ● 取り外し出来ない鋼製枠タイプの足場のみを使用する(親綱タイプの足場は使用しない)。 ● 監視員を配置する。

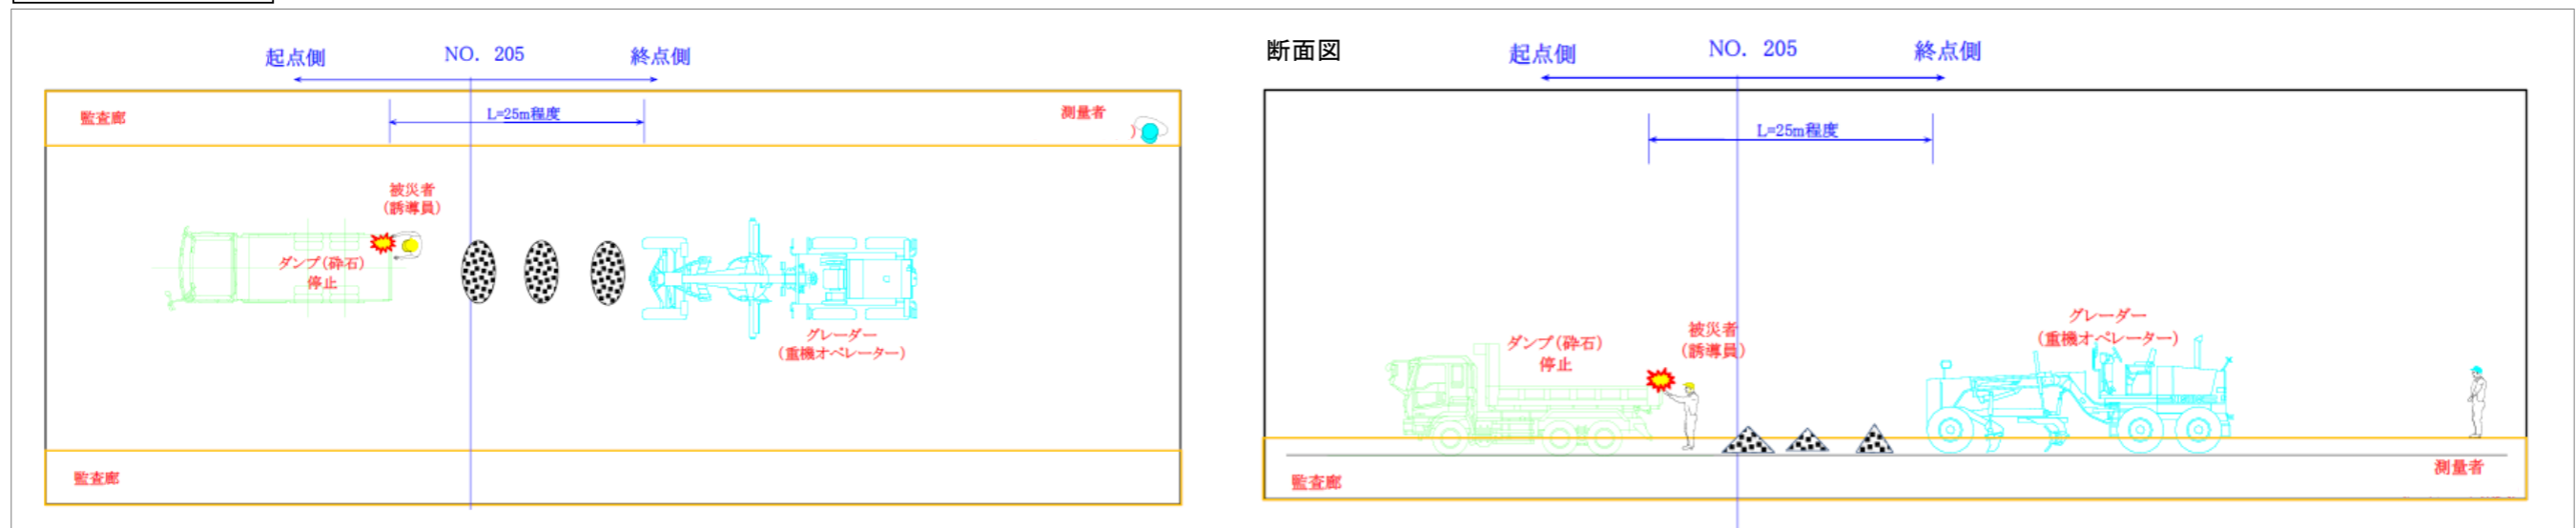
事故概要説明図

令和元年度建設工事事故事例集				事故発生日	令和元年10月9日	12時頃
事故種類	工事関係者	事故発生形態(機械)	車両(ダンプトラック)	工事・作業の概要	舗装工事	
事故の内容	<p>【事故概要】 ●10tダンプによる路盤材の荷卸し後、荷台は水平で後鋼板は閉まっていたが、リアバンパーに碎石が乗っていたため、被災者(作業誘導員)がダンプ後方に立ち入り、左手で清掃を行った。 ●その際、体勢が前かがみになるため、体を支えるために後鋼板の固定フックが正常にかかりきっていない状態のフック内に右手を添えてしまい、親指を挟んだ。</p> <p>【事実経過等】 ●作業手順書やKYにおいて指示されていたにもかかわらず、ダンプ稼働中に作業員がダンプ後方に立ち入り、不用意にダンプトラックの後部鋼板の固定フックが正常にかかりきっていない状態のフックに右手を添えたことにより起きたもの。 ●なお、碎石がダンプトラックのバンパーにのることは、極めて希であり、被災者は日常的に清掃をしていたわけではなく、極めて希にのった碎石をダンプ通行中に落下させて事故等が起こらぬよう、清掃をしたものである。</p>					
被害の程度(負傷、影響等)	【人身】 工事関係者:右母指末節骨折、右母指挫滅傷(全治6~8週間)					
主な事故要因	●作業員の不注意					
具体的な再発防止対策	<ul style="list-style-type: none"> ●重機類及びダンプトラックの各構造と各構造が起因する危険項目・危険内容について、新規入場者教育時にKY教育を実施する(現作業従事者も再教育実施する)。 ●重機及びダンプトラックに黄色パトライトを設置し、稼働中であることを「見える化」する。 ●ダンプトラック後部バンパーの碎石等の清掃は、エンジン停止、サイドブレーキを作動させたうえで運転手自身が直接行う。

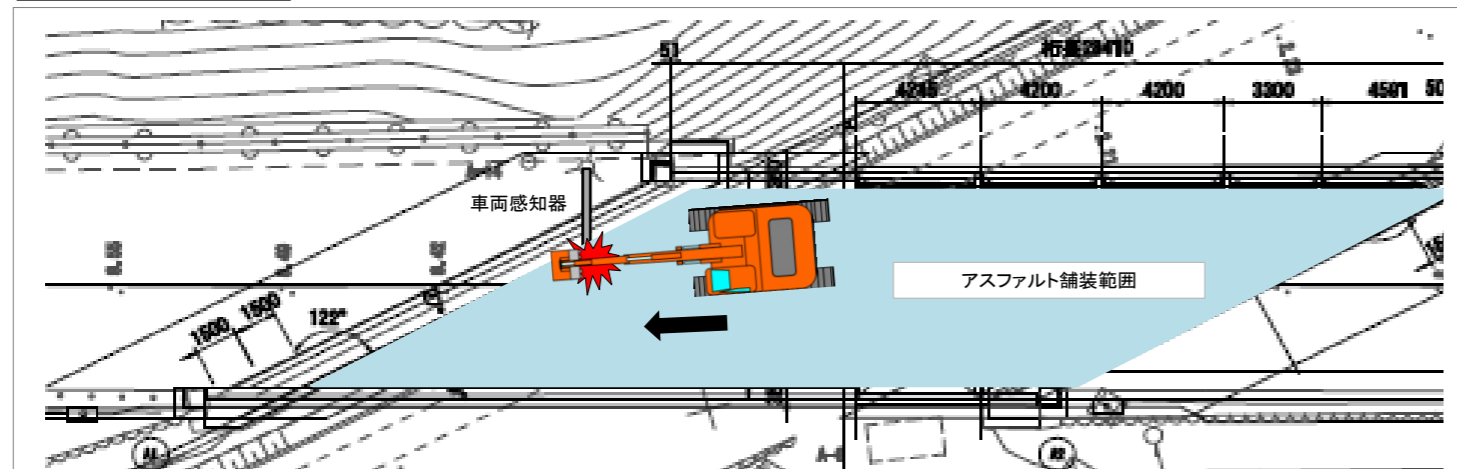
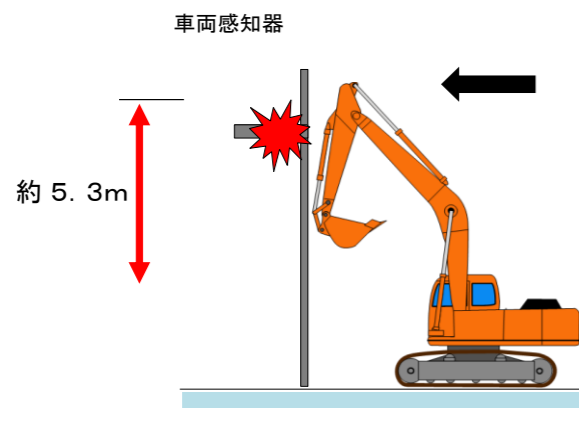
事故発生状況図

事故種類	第三者損害	事故発生形態(機械)	重機(バックホウ)	工事・作業の概要	橋梁架替工事		
事故の内容	<p>【事故概要】 ●0.8m3級バックホウで跨線橋のアスファルト舗装版を撤去していた際、片側の作業が終わり反対側の作業に移るため、バックホウの向きを変えてアームを上げた状態で前進したところ、車両感知器が取り付けられた横棒(県警所有)に接触した。</p> <p>【事実経過等】 ●車両感知器は、舗装版撤去後の床版撤去に係るクレーン作業前に移設する予定で、舗装版撤去作業は監視員を配置したうえで行っていた。 ●事故当時は作業の段取り替えのため、監視員が持ち場を離れていた。 ●監視員不在にも関わらず、バックホウオペレーターがバックホウを移動させたことにより発生した事故であるが、舗装版撤去前に移設する計画としておくことが望ましかった。 ●橋梁架替にあたり、工事区間を全面通行止めとしており、車両感知器は稼働していなかった(県警によれば、当該車両感知器は今後撤去され、他の場所に転用される予定)。</p>						
被害の程度(負傷、影響等)	<p>【物損】 車両感知器が取り付けられた横棒(県警所有)の損傷</p> <p>【影響】 なし</p>						
主な事故要因	●重機オペレーターに対する作業手順の理解度確認が不十分だった。						
具体的な再発防止対策	<ul style="list-style-type: none"> ●重機オペレーターは監視員が不在の時は操作を行わない。 ●周辺構造物への注意喚起を促す。 ●可能な限り、支障物はあらかじめ移設する。

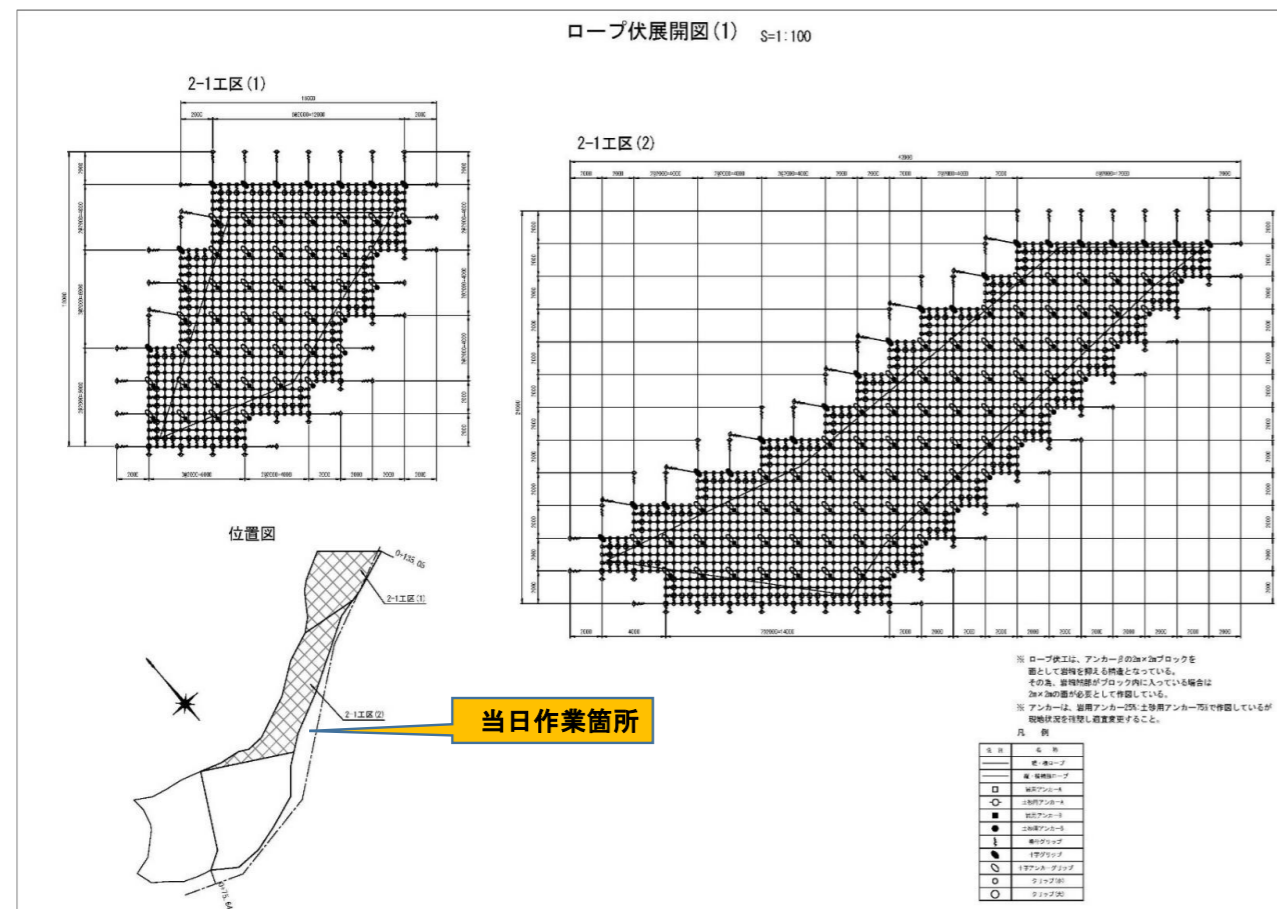
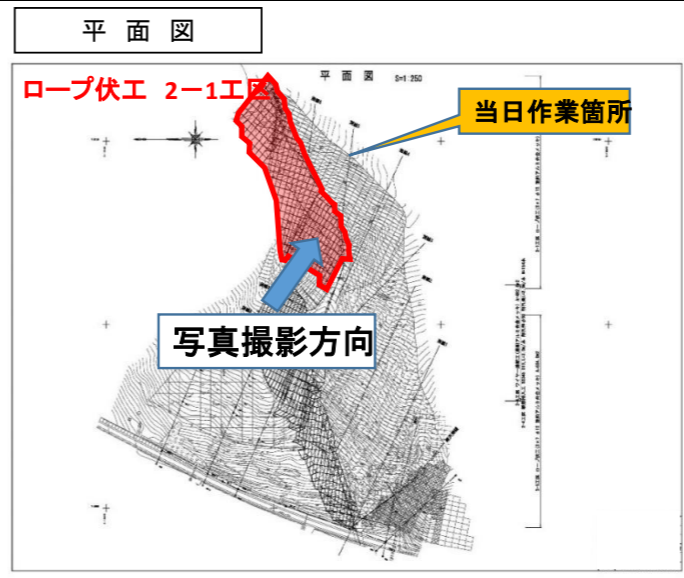
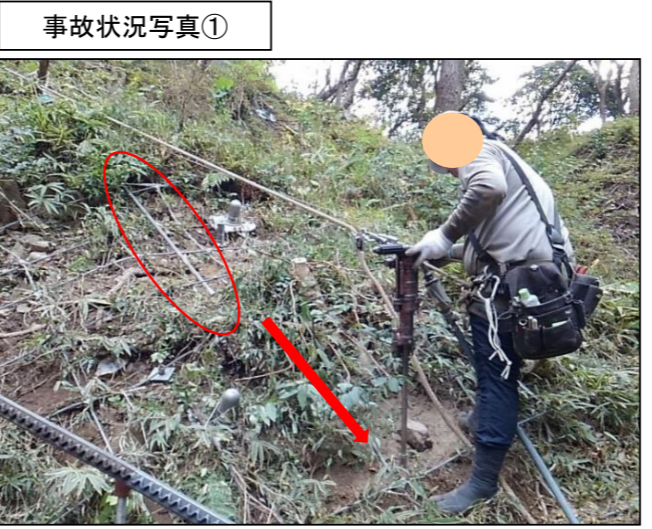
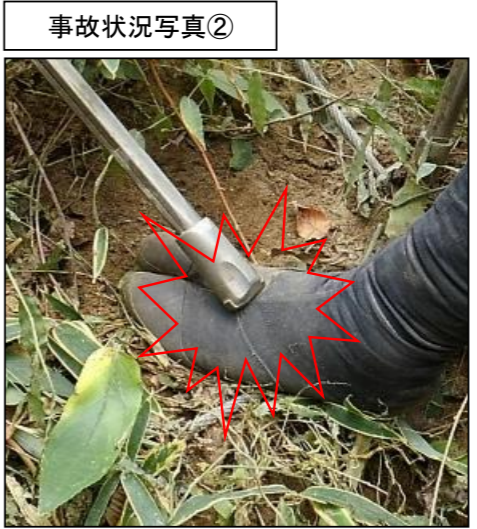
事故概要説明図

令和元年度建設工事事故事例集				事故発生日	令和元年11月19日	12時頃	
事故種類	工事関係者	事故発生形態(機械)	—	工事・作業の概要	砂防工事		
事故の内容	<p>【事故概要】 ●落石防止網工(ロープ伏工)のアンカー削孔作業中、法面上に仮置きしていた削岩機のロッドが滑り落ち、作業員の左足の甲に直撃した。</p> <p>【事実経過等】 ●ロープ伏工のアンカー削孔完了後、作業員が下部へ移動した際、上部に仮置きしていた削岩機のロッドが不安定な場所に仮置きしていたため、親綱が引っ掛かった弾みでロッドが落下し、作業員の左足甲に直撃、負傷した。</p> <p>●削岩機のロッドを仮置きする際、不安定な場所に置いたことに加え、ロッドを仮置きした状態でその直下に入り作業を行ったことが原因である。</p> <p>●次の削孔ポイントと直接の上下位置とならない、安定した場所へロッドを仮置きするという意識をもって作業にあたっていれば防げた事故である。</p> <p>●作業手順書には、ロッド交換時の留意点が記載されている(ロッド交換する際は落下しないよう安定した場所に置く)。</p>						
被害の程度(負傷、影響等)	【人身】 工事関係者: 左足背部打撲傷(約3週間の加療を要す)						
主な事故要因	●作業員への作業手順説明が不十分だった。						
具体的な再発防止対策	<p>●グリップ・ロープを使用し、手順通り仮置きするよう職長が監視し、声をかける。</p> <p>●仮置きする親綱を適正配置する。</p> <p>●全員で決めたルールを周知確認する。</p>

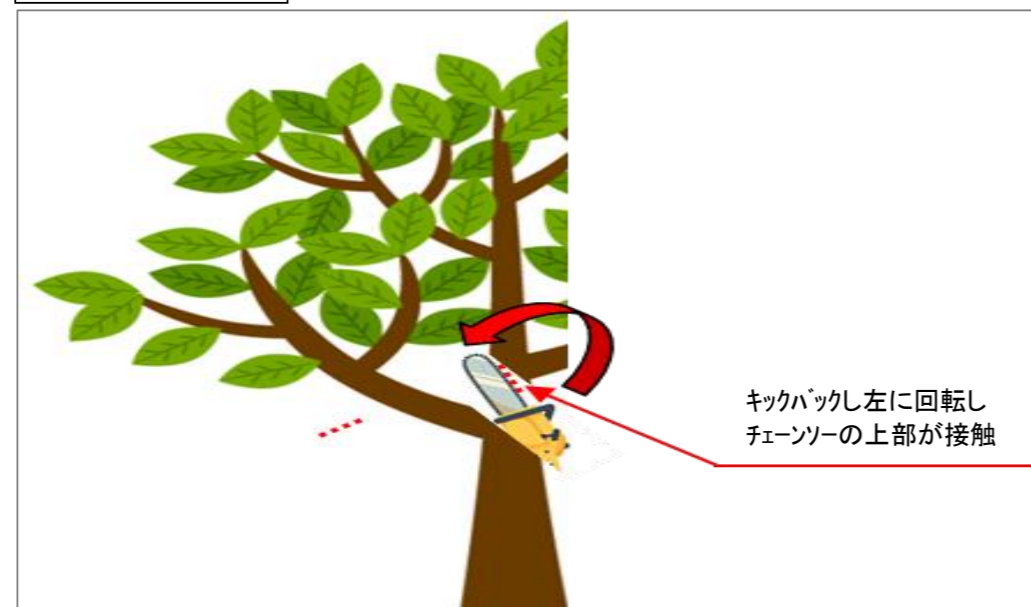
事故概要説明図

令和元年度建設工事事故事例集				事故発生日	令和元年11月19日	15時頃
事故種類	工事関係者	事故発生形態(機械)	工事機械(チェーンソー)	工事・作業の概要	砂防工事	
事故の内容	<p>【事故概要】 ●被災者は左手で枝葉を持ち、右手でチェーンソーを持った状態で枝払いをしていたところ、チェーンソーがキックバックを起こし、右手に持っていたチェーンソーが回転し、左手の薬指及び小指に接触、負傷した。</p> <p>【事実経過等】 ●事故当日の昼に実施した打合せにおいて、現場代理人から被災者に対し、「現場管理及び現場管理に支障のある伐採木の集積作業補助」を指示していた。 ●作業進捗に焦りを感じ、チェーンソーの正しい取扱い方法の知識がないにもかかわらず、枝払い作業に手を出したことが原因であると考えられる。 ●また、手順書にチェーンソーの取扱い方法を明記していなかった。 ●被災者は、チェーンソーの特別教育未受講であったが、今回の作業は伐木作業には該当しないため、特別教育の受講は必須ではないとの労基署からの見解を得ている。</p>					
被害の程度 (負傷、影響等)	【人身】 工事関係者:左第4,5指挫創(全治13日)					
主な事故要因	●作業指示に対する理解度の確認が不十分だった。					
具体的な 再発防止対策	<ul style="list-style-type: none"> ●チェーンソー作業では、切創防止手袋と防護ズボンの着用を行う。 ●作業手順書を見直し、作業方法を周知し、過去の災害事例の再教育を行う。 ●全社に再発防止を展開する。再開後、パトロールを実施し、周知内容を確認する。

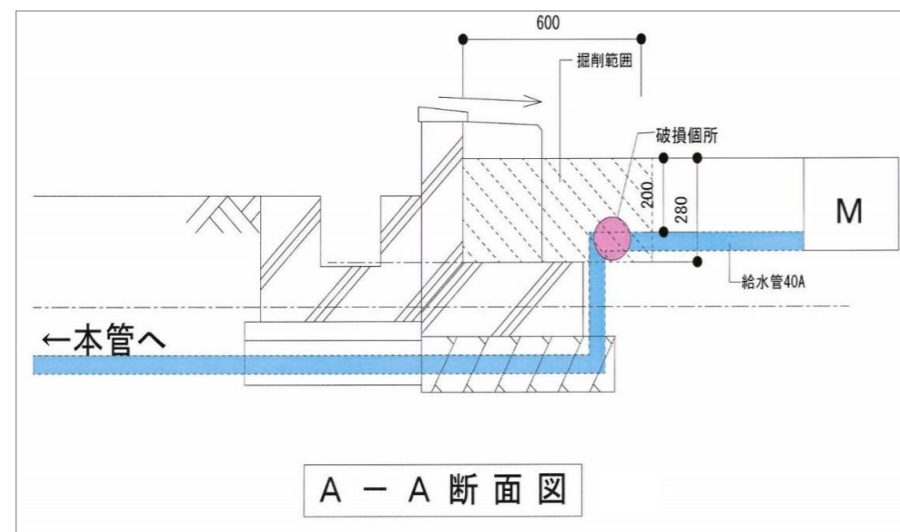
事故概要説明図

事故種類	管理施設損害	事故発生形態(機械)	重機(バックホウ)	工事・作業の概要	管繕工事		
事故の内容	<p>【事故概要】 ●官民境界の官地側の擁壁工の施工のため、基礎部を小型バックホウで掘削中、埋設されている水道管(出張所への引込み管)を破損した。</p> <p>【事実経過等】 ●埋設管付近の掘削工事を行う際は、手掘り作業すべきであったが、されていなかった。 ●水道引込み管の存在について、元請は把握していたが、施工計画書には水道管周辺の施工についての記載がなかった。 ●事前に埋設位置のマーキングによる周知や手掘りを作業標準とし取り組んでいれば確実に防げた事故である。</p>						
被害の程度 (負傷、影響等)	<p>【物損】 水道引込管(出張所管理)の破損</p> <p>【影響】 出張所受水槽への給水不可(11:30~12:30の約1時間)</p>						
主な事故要因	●当該水道管周辺の施工について、施工計画書に記載がなかった。						
具体的な 再発防止対策	<p>●施工計画書に確実に記載し、作業員に周知徹底する。</p> <p>●マーキング等、支障物の明示を行い、掘削作業時には作業方法を具体的に指示する。</p>

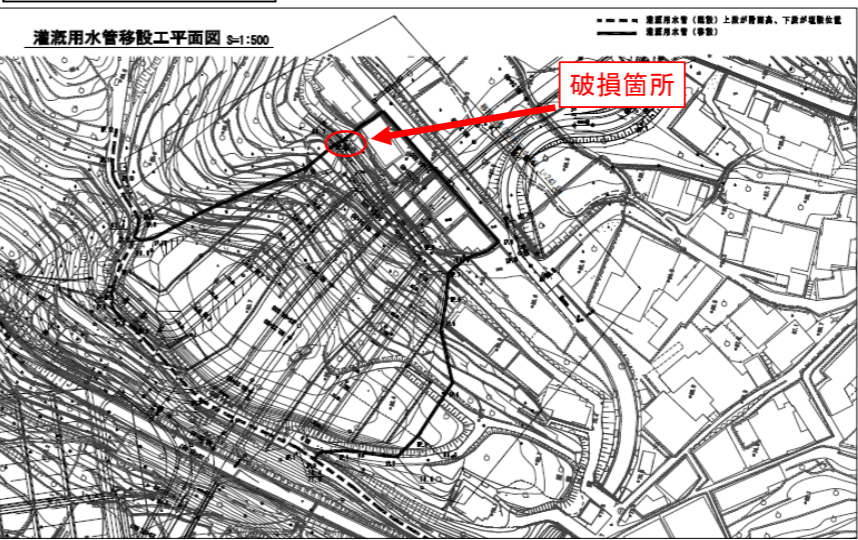
事故種類	第三者損害	事故発生形態(機械)	—	工事・作業の概要	道路改良工事	
事故の内容	<p>【事故概要】 ●3点式やぐらにチェーンブロックを装着し、灌漑用水管(ダクタイル鋳鉄管)の敷設作業を行っていた際、既設水道管(給用水用引込み管、塩ビ管φ25mm)をかわすため、灌漑用水管をナイロンスリング2本にて斜め吊りにし、据付位置へ下ろしていったところ、玉掛の重心がずれてしまい、鋳鉄管の先端が掘削面と接触、その反動で既設水道管を持ち上がり、破損させた。</p> <p>【事実経過等】 ●既設水道管については事前に水道管理者に確認していたが、個人宅への引込み管であったため、立会はないとの回答を得ていた。 ●当該敷設箇所は前後が斜面となっており、既設水道管はGL-150の位置に埋設されていた。 ●灌漑用水管と既設水道管の離隔は30cmであった(掘削深さGL-850にφ400の配管施工)。 ●既設水道管の防護措置はなされていなかった。</p>					
被害の程度(負傷、影響等)	<p>【物損】 既設水道管(φ25mm)の破損</p> <p>【影響】 家屋2軒の一時断水(当日16:00復旧完了)</p>					
主な事故要因	●作業手順が不適切だった。					
具体的な再発防止対策	<ul style="list-style-type: none"> ●吊り荷がバランスを崩さないように、管材重心にマーキングを行い作業点検表に基づき元請が確認する。 ●玉掛け方法を「あだ巻き(二重巻き)」とする。 ●既設管に防護措置を講じてから敷設作業を行う。 					
図面・写真等						
<p>事故概要説明図</p>

<p>灌漑用水管移設工平面図 S=1:500</p> <p>破損箇所</p>

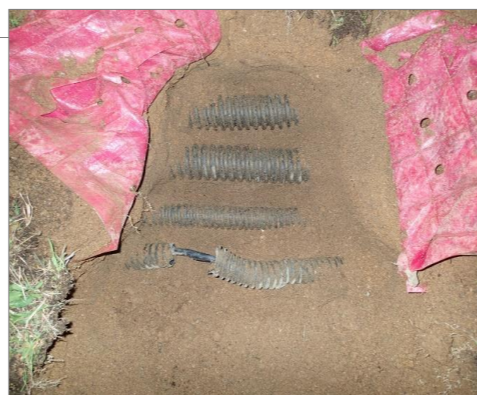
事故状況写真①

事故種類	管理施設損害	事故発生形態(機械)	重機(バックホウ)	工事・作業の概要	河川維持工事		
事故の内容	<p>【事故概要】 ●簡易カメラ設置用コンクリート柱の建柱に先立ち、地下埋設ケーブルの調査を実施していたところ、バックホウのバケットの爪が河川管理用光ケーブルと接触し、線路障害(損失27.65db)が発生した。</p> <p>【事実経過等】 ●埋設管の確認は人力掘削で確認することとしていたが、地盤が固かったため補助的にバックホウ使用に切り替え施工を行い、オペレーターの作業ミスにより埋設シートのギリギリまで掘削したことで、FEP管及びケーブルの被覆を損傷させた。 ●当日、監理技術者の口頭指示により確認掘削の一部をバックホウによる補助掘削に切り替えることとし、機械掘削では掘削範囲に余裕(埋設シートから30cm程度)を確保することになっていた。 ●当日は3箇所の施工を予定しており、2箇所については監理技術者の作業指示に従い、余裕幅を適切に確保し施工していたが、3箇所目については作業に油断が生じ、埋設シートのギリギリまで機械掘削を行いケーブル等を損傷させた。</p>						
被害の程度(負傷、影響等)	<p>【物損】 ●河川管理用光ケーブル保護管の破損。 ●河川管理用光ケーブル(SM100C+4C)1条損傷</p> <p>【影響】 なし ※CCTV(1台)に線路障害(損失27.65db)が発生したが、遠隔画像監視には支障無し。</p>						
主な事故要因	●機械掘削範囲の明示が不十分だった。						
具体的な再発防止対策	●補助的に掘削機械を併用する際は、埋設表示シートから30cm控えた位置にマーカーで明示する。 ●オペレータに油断せず慎重に確認掘削するよう周知徹底する。

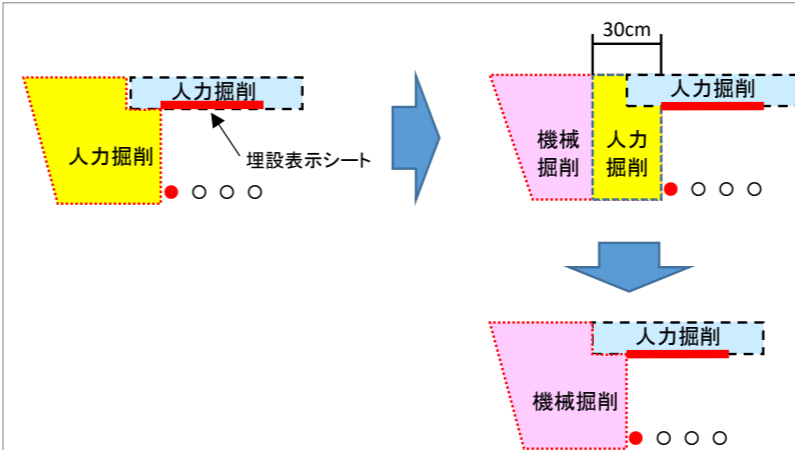
作業説明図

- ①当初は埋設表示シートの確認を人力で施工し、その後、埋設管の確認掘削も人力で行う予定であった
- ②しかし、掘削箇所が固かったため、埋設シートから30cm離れた箇所まで機械で確認掘削を行い、その後、人力で崩すことに変更

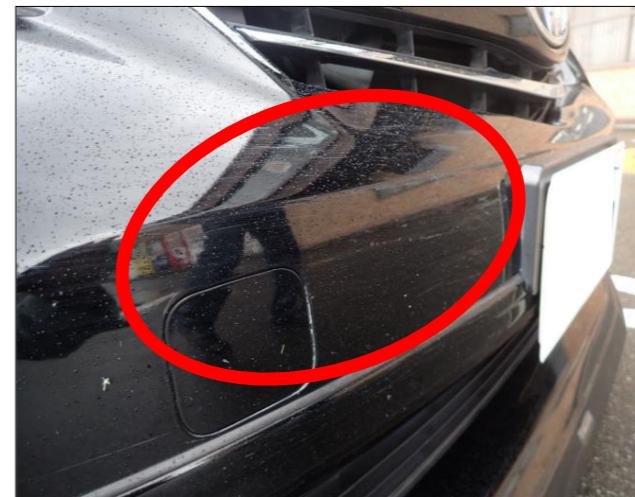
事故種類	第三者損害	事故発生形態(機械)	—	工事・作業の概要	舗装修繕工事	
事故の内容	<p>【事故概要】 ●国道を一般車両が走行中、仮歩道(歩行者誘導)に設置していたカラーコーン(2本)が強風により、車線上に飛散し当該車両と接触し前面バンパーを損傷した。</p> <p>【事実経過等】 ●事故当日、雨及び強風のため工事自体は中止していた。 ●工事箇所における保安施設等については、警察との80条協議に基づき実施されており、事故当日も巡視等で確認していたが、当日の気象状況(強風)にあわせた対策及び情報収集不足が原因である。</p>					
被害の程度 (負傷、影響等)	<p>【物損】 一般車両バンパーの損傷、左側フォグランプの陥没(1箇所)</p> <p>【影響】 なし</p>					
主な事故要因	●気象状況に応じた飛散防止対策が不十分だった。					
具体的な再発防止対策	●工事の規制解除後(交通解放時)に、カラーコーンに土嚢を設置し、飛散養生を行う(事故翌日から、実施)。

事故車両写真① 被害車両
