R1 事故事例集

令和元年度建設工事事故事例集

令和元年度建設工事事故事例集				事故発生日	令和元年5月7日	16時頃

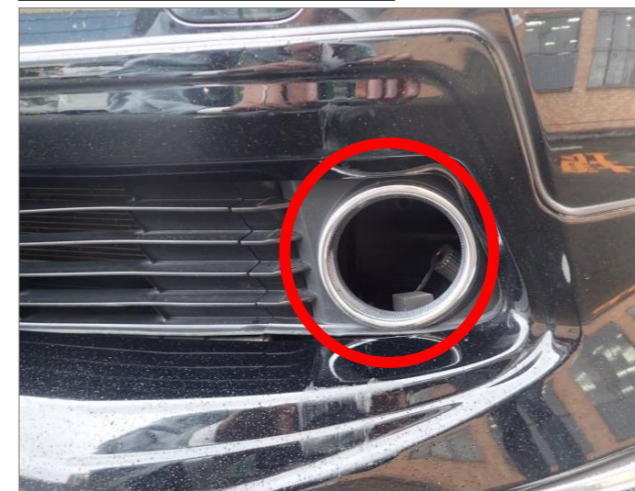
事故車両写真② 被害車両

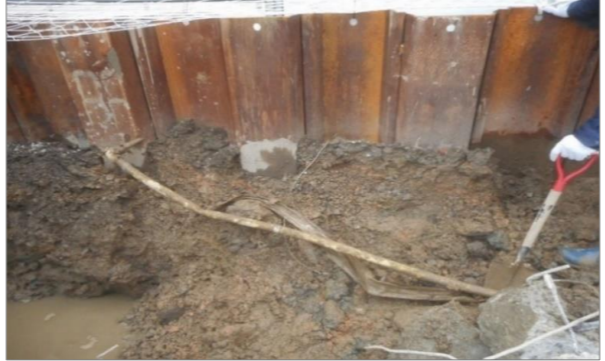
</div> <div style="width: 25%;"> <p>事故状況写真① 矢板内部より撮影</p>

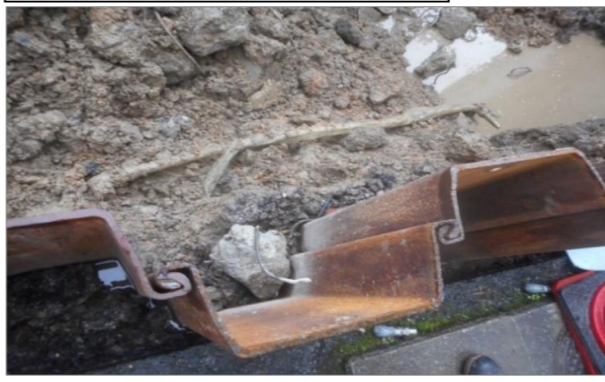
</div> <div style="width: 25%;"> <p>事故状況写真② 切断上部より撮影</p>

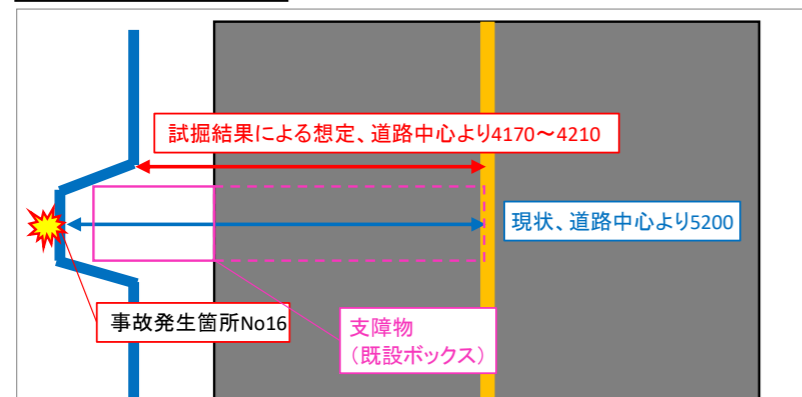
事故概要説明図

令和元年度建設工事事故事例集				事故発生日	令和2年1月29日	22時頃	
事故種類	第三者損害	事故発生形態(機械)	工事機械(その他)	工事・作業の概要	舗装工事		
事故の内容	<p>【事故概要】 ●小型アイオンにより既設側溝を取り壊していた際、誤って水道管を破損させた。</p> <p>【事実経過等】 ●水道管理者から提供された占用申請図面及び付近の試掘結果とは異なる平面位置に水道管が浅埋設されており、埋設表示シートも水道管に巻かれて設置されていたことから、事前に水道管の存在に気付くことが出来なかった。</p>						
被害の程度 (負傷、影響等)	<p>【物損】 自治体管理の上水道管φ150mmの破損(1箇所)</p> <p>【影響】 応急復旧中の断水2時間(影響家屋8件)</p>						
主な事故要因	●水道管理者から正確な情報が寄せられなかった。(受注者の責に帰さない事故)						
具体的な 再発防止対策	<p>●想定外の支障物を発見した際は、再度支障物周辺を試掘、探査する。</p> <p>●台帳を基に埋設物の変化が予想される箇所を試掘、探査を行う。</p>

※事故発生箇所前後にて試掘を行っていたが当該箇所においては、地中工作物を避けるように水道管が埋設されており、埋設台帳と大きく差異があった。

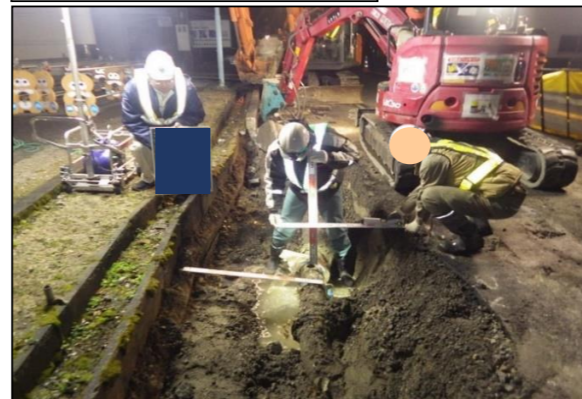
事故状況写真① 全体状況

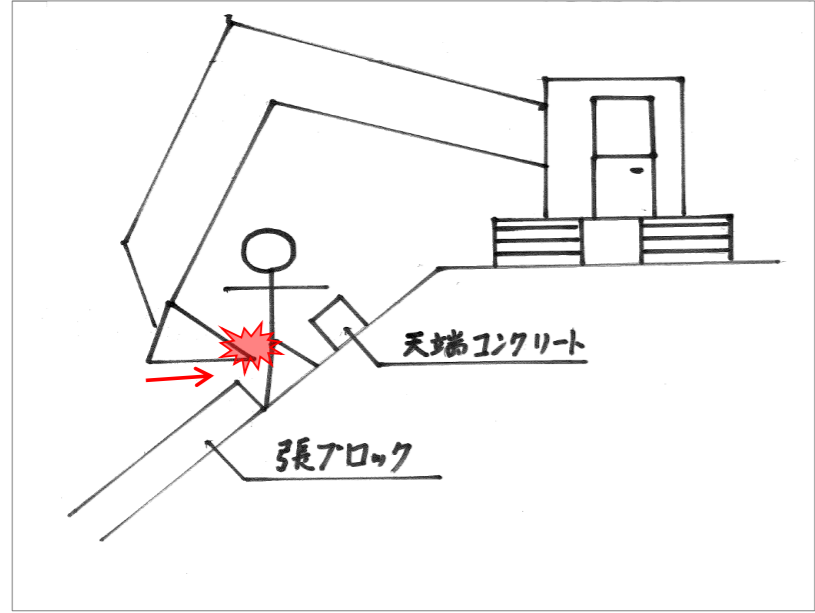
事故概要説明図

事故種類	工事関係者	事故発生形態(機械)	重機(バックホウ)	工事・作業の概要	河川工事		
事故の内容	<p>【事故概要】 ●護岸工施工において、作業員2名(被災者②と加害者の2名)がバックホウのバケットから直接スコップで型枠の側面に土を入れる作業をしていた。バックホウオペレータ(被災者①)が、作業の指導を行うため、エンジンをかけ、バケットを地上に下ろさないまま運転席を離れた。その後、被災者①が加害者に運転席の座席裏にあるハンマーを取るよう指示した。</p> <p>●加害者はエンジンがかかっているという認識がないままバックホウの運転席に入ったため、操作レバーに触れてしまい、バケットが動き出し、被災者①及び被災者②に接触し、負傷した。</p> <p>【事実経過等】 ●本事故は、安衛則第160条に定められている「運転位置から離れる場合の措置」であるエンジン停止やバケットを地上に下ろす行為を怠ったことによる事故である。</p>						
被害の程度 (負傷、影響等)	<p>【人身】 ●工事関係者(被災者①): 左脛骨近位端開放骨折、右膝関節内側側副靭帯断裂(休業81日を要する見込み)</p> <p>●工事関係者(被災者②): 打撲(休業なし)</p>						
主な事故要因	●重機の基本操作について、理解度確認が不十分だった(バケットを地上に下ろす、エンジンを停止する)。						
具体的な再発防止対策	<p>●重機チェックポイントの貼付・KY時の確認する。</p> <p>●安全監視員の配備する。</p> <p>●各作業でのKY活動の実施する。</p>

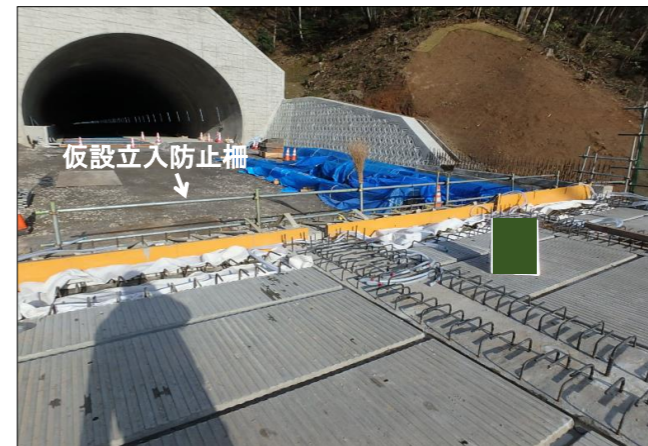
令和元年度建設工事事故事例集				事故発生日	令和2年2月27日	8時頃
事故種類	工事関係者	事故発生形態(機械)	—	工事・作業の概要	橋梁上部工事	
事故の内容	<p>〔事故概要〕 ●床版鉄筋組立後の残鉄筋(D19、L=9.0m、W=約20kg)を床版上から隣接の仮置き場に3人1組にて運ぶ作業を実施しており、被災者も鉄筋の手渡し作業に従事していた。 ●その際、橋面上への立入りを防止するために設置していた柵に足をかけて作業を行っていたため、柵に体重がかかり、柵が倒れて右足を挟んだ。</p> <p>〔事実経過等〕 ●被災者が足をかけた柵は、ショートカット防止目的(場内の安全通路へ誘導するためのもの)であり、体重がかかることを想定しておらず、柵に足をかけたり、柵を跨いでの作業を禁止する指示をしていたにもかかわらず、被災者が大丈夫だと思い込み、柵に足をかけて作業を行ったことが原因で発生した事故である。 ●床版鉄筋組立時の作業手順書には、単鉄筋の受け渡しについて、特段の記述はないが、現地での職長からの作業内容、作業員配置等の指示を、中国人の先輩同僚が通訳するため、指示伝達について、理解可能であった。 ●指示通り作業すれば柵は全く作業に支障とならないため、柵を撤去する必要はなかった。</p>					
被害の程度 (負傷、影響等)	【人身】 工事関係者:打撲(休業3日)					
主な事故要因	●作業員の不注意					
具体的な 再発防止対策	<p>●安全朝礼、危険予知活動時に繰り返し指導し、指示事項を守るよう徹底のうえ、守れない作業員については現場退場処分とする。</p> <p>●不安全行動を発見した場合は、すぐに作業を中止させ、指導を行うとともに改善されるまで作業を行わせない。</p>

事故状況写真 被災箇所写真

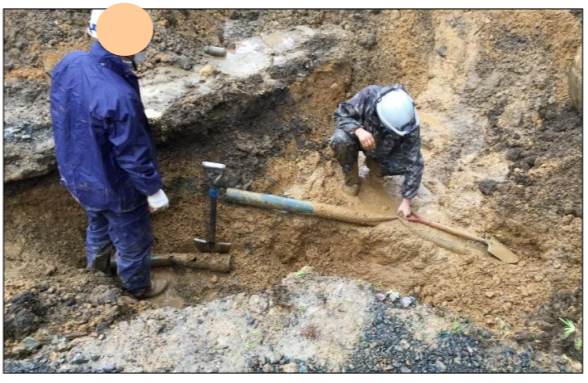
事故状況写真①

<small>工事等事故防止重点対策項目</small> <small>地下埋設管及びケーブル敷設に対する事故</small>
事故種類	管理施設損害	事故発生形態(機械)	重機(バックホウ)	工事・作業の概要	建築営繕		
事故の内容	<p>【事故概要】 ●土留め工事にあたり、地盤状況確認のため、バックホウによる土砂採取を実施した際、誤って水道管を破損し、学校の一部施設で断水が生じた。</p> <p>【事実経過等】 ●事前に既存資料の確認を行い、地下埋設物調査(手掘りによる試掘)を実施したところ、既存資料と配管位置にズレを確認し発注者に報告した。 ●埋設位置の想定を行い、土砂採取予定箇所には支障物無しと判断し、バックホウにより土砂採取を行ったところ、想定した埋設位置とかけ離れた位置に給水管が埋設されていたことにより、配管を破損させた。なお、実際に給水管が出現した位置は、既存資料ともかけ離れた位置であり、実際の埋設位置を想定することは困難であったと考える。 ●事故防止のために一般的に用いられる埋設表示標と埋設表示テープは設置されていなかった。 ●受注者は、特記仕様書及び施工計画書に記載の地下埋設物調査は実施しており、不測の事態に備え、止水バルブの位置とその作動状況の確認もしており、事前に出来る対応は行っていた。</p>						
被害の程度(負傷、影響等)	<p>【物損】 学校敷地内の既存給水管φ75の損傷</p> <p>【影響】 学校の一部施設で断水(3時間) ※断水中は施設内のトイレ使用不可(実質影響なし)</p>						
主な事故要因	<ul style="list-style-type: none"> ●発注者から正確な情報が寄せられず、受注者が実際の埋設位置を想定することは困難であった。 ●試掘調査及びその結果の報告等について、受注者は適正に実施している。(受注者の責に帰さない事故) 						
具体的な再発防止対策	<ul style="list-style-type: none"> ●工事関係者に対し、埋設物に対する配慮及びその調査手順を再度確認し周知した。 ●KYミーティングにて埋設物に対する危機意識の向上及び危険予知の充実を図った。 ●掘削工事における今後の対応策について検討し、工事関係者に周知する。

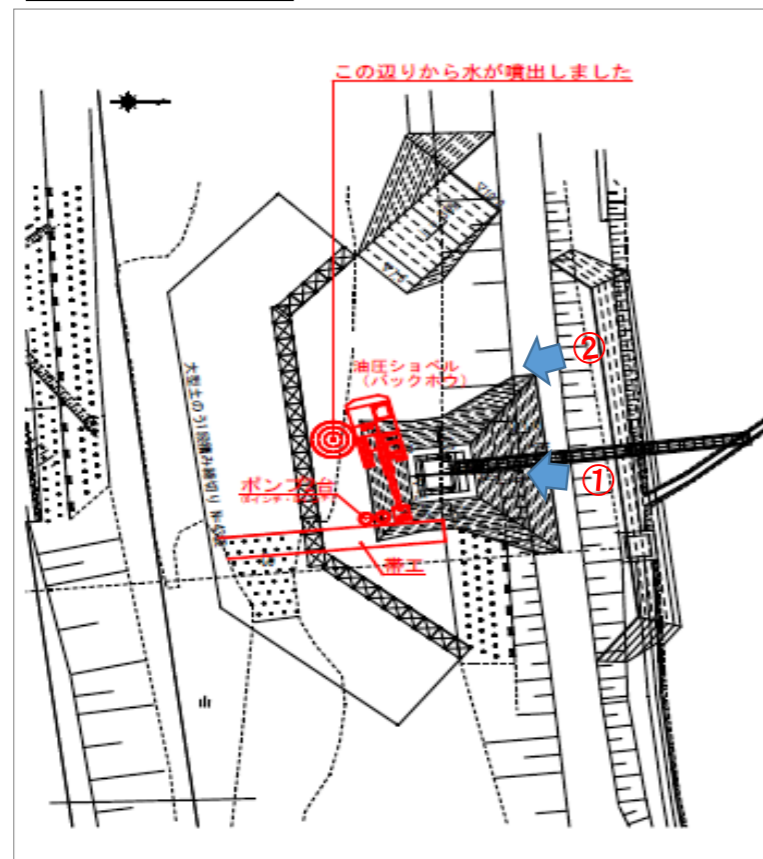
事故概要説明図

令和元年度建設工事事故事例集				事故発生日	令和2年3月5日	11時頃
事故種類	管理施設損害	事故発生形態(機械)	重機(バックホウ)	工事・作業の概要	機械設備工事	
事故の内容	<p>【事故概要】 ●散水融雪設備の取水施設設置のため、河川内を大型土嚢で締切り、掘削作業を行っていたところ、河床部がヘドロ状で掘削困難な状況であったため、作業を中止して重機を陸に退避しようとした際、掘削底部から水が噴き出し、バックホウが水没した。</p> <p>【事実経過等】 ●掘削作業にあたっては、2名の作業員を監視員として配置するとともに、河川からの浸透水(流入水)を想定し、排水ポンプを2台(合計6m³/minの排水能力)稼働させ、排水しながら作業を実施していた。</p> <p>●河床から水が噴き出すことまでは想定しておらず、また、河床から想定外の大量の水が噴き出した影響で、周辺土砂が流れ出し、排水ポンプが目詰まりを起こした結果、稼働しなくなったことから排水処理が追いつかず滞水した。</p> <p>●事故当時、約9m³/minの湧水があり、掘削底部のAs層(砂層)に帯水層があった可能性が考えられる。</p> <p>●掘削作業時の仮締切形態は、河川協議に基づくものである。</p>					
被害の程度(負傷、影響等)	<p>【物損】 バックホウ(0.7m³、リース)の廃車</p> <p>【影響】 なし ※油漏れや河川管理施設の損傷なし。</p>					
主な事故要因	●受注者は河川協議通りの仮締切を実施したうえで、掘削時の流入水に対する対応策も一定講じていたが、想定外の湧水及びそれに伴う排水ポンプの目詰まりにより、仮締切内の排水能力が著しく低下したことにより生じた事故で、受注者は一般的にこれを予見予防できなかった。(受注者の責に帰さない事故)					
具体的な再発防止対策	●作業手順の再確認を行い類似災害の再発防止例を協議し、安全作業を行うことを作業員全員に再周知を行った。

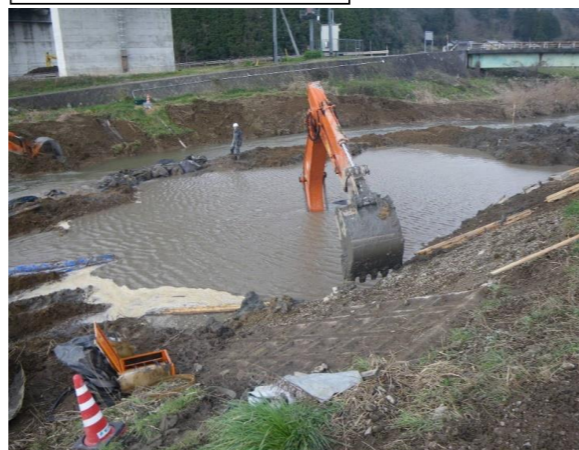
事故状況写真① 水没後

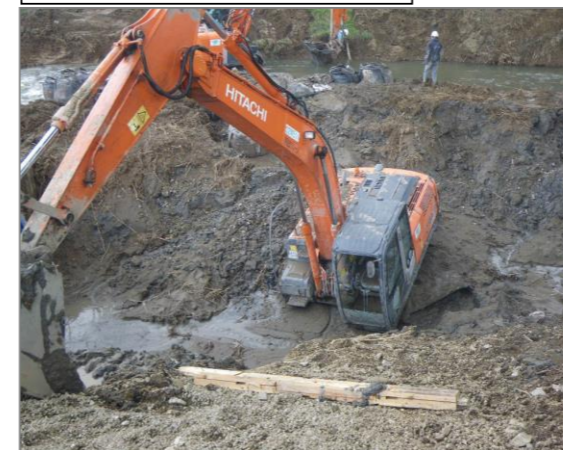
事故状況写真② 排水処理後

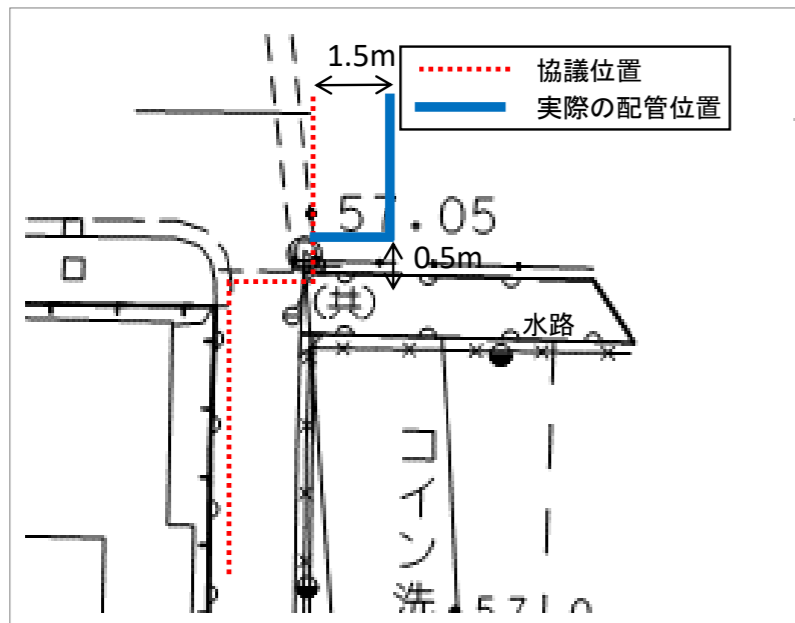
事故概要説明図

事故種類	第三者損害	事故発生形態(機械)	重機(その他)	工事・作業の概要	歩道整備工事		
事故の内容	<p>【事故概要】 ●管渠型側溝の施工に際し、重機オペレータがコンクリート殻の撤去を行うべく、重機を操作したところ、土中の水道引込管に接触し、継手部分が外れて漏水した。</p> <p>【事実経過等】 ●自治体水道工務課より提示のあった水道配管図を基に、作業前に水道工務課担当者と立会を実施した。 ●その際、引込管露出箇所から直線で国道横断をしており、提示された水道配管図通りに埋設され、試掘も不要であることを確認したが、実際は土中で東側に約1.5m曲がって横断していた。</p>						
被害の程度 (負傷、影響等)	<p>【物損】 水道引込管継手部(90° エルボ)の外れ</p> <p>【影響】 沿道店舗の一時断水1時間(23:40復旧完了) ※営業時間外であり、実質影響なし</p>						
主な事故要因	●水道管理者から正確な情報が寄せられなかった。(受注者の責に帰さない事故)						
具体的な 再発防止対策	<ul style="list-style-type: none"> ●事故発生翌日に緊急安全集会を実施。 ●占用企業者及び作業員に対して埋設物等の再確認を行う。 ●土砂出現及び土質変更段階でスコップにより先行掘りを行い、当り確認を行ったうえで必要に応じて試掘を実施する。 ●作業時に埋設物に対する注意喚起や再周知を継続的に行う。

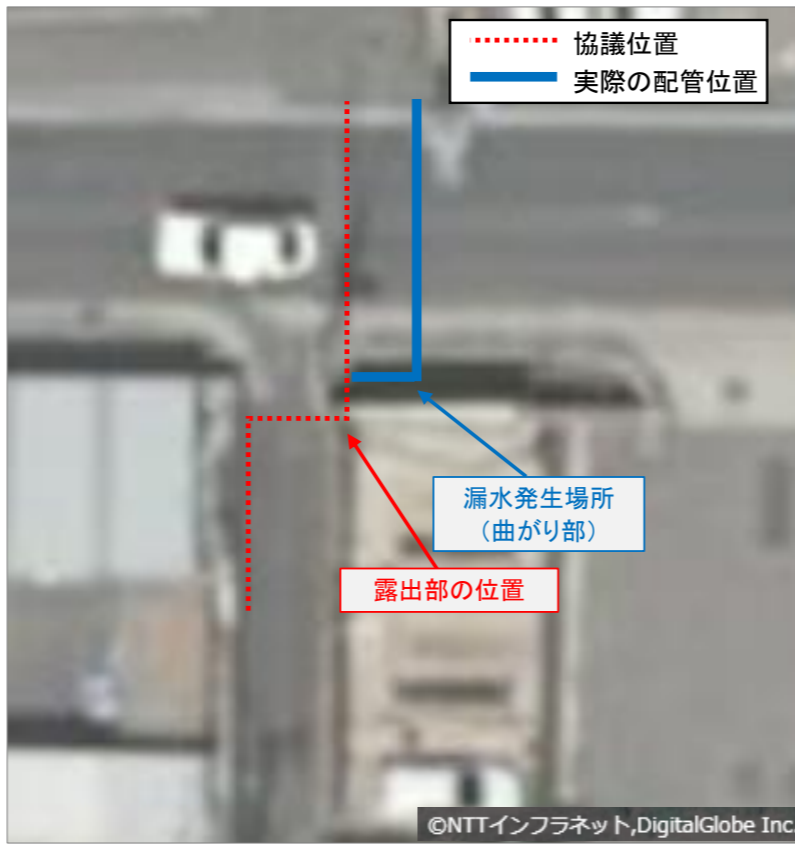
平面図 引き込み管の埋設ルート

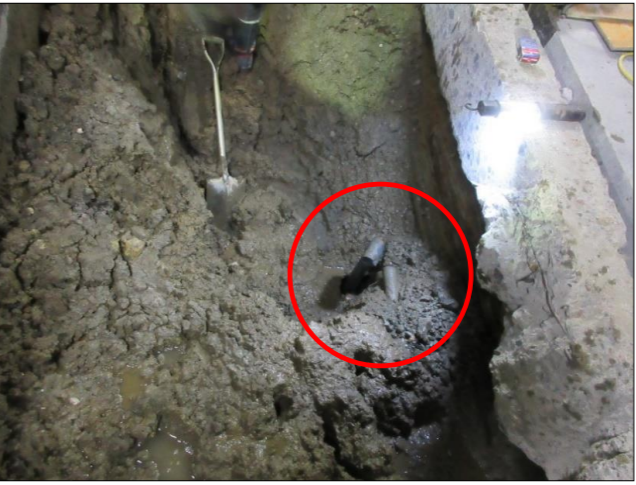
事故状況写真② 発生時写真

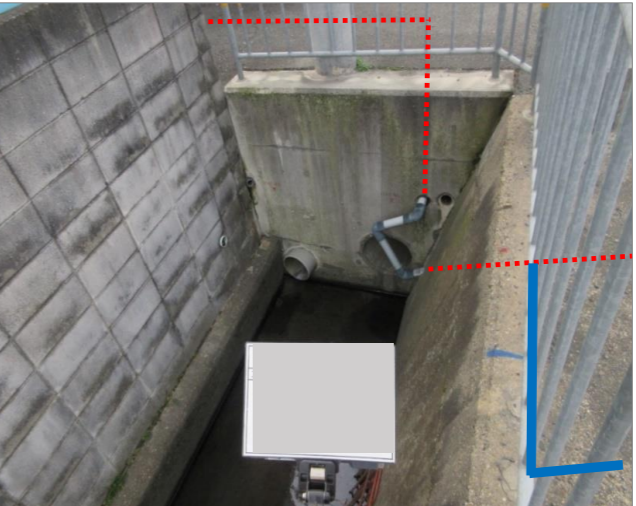
事故状況写真② 引き込み管の露出写真

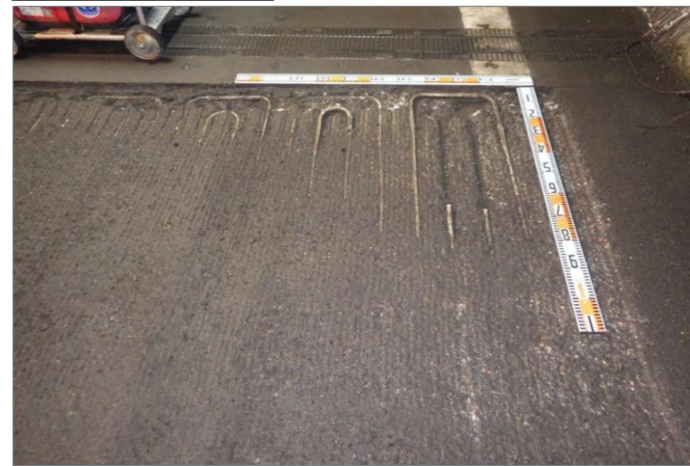
事故状況写真①

事故種類	管理施設損害	事故発生形態(機械)	重機(その他)	工事・作業の概要	舗装修繕工事		
事故の内容	<p>【事故概要】 ●舗装修繕の切削工を行っていたところ、無散水融雪設備の埋設放熱管が想定より浅い位置に埋設されていたことから、切削機により引っかけてしまい、埋設放熱管を損傷させた。</p> <p>【事実経過等】 ●受注者は、施工前にONランプ橋の放熱管埋設深さについて、発注者から提示された消融雪施設台帳により切削厚(t=30)より深い位置に配管が埋設されていることを確認のうえ、作業着手していた。 ●実際には、施設台帳に記載されていた埋設深さより浅く埋設されていたことから生じた事故である。 ●放熱管は機能上、埋設深さは一定である必要があるが、当初に配管を敷設した本工事とは別の受注者が、現地の横断勾配により規定の埋設深さとなるように放熱管を設置できなかったことが本事故の主たる要因と考えられる。</p>						
被害の程度 (負傷、影響等)	<p>【物損】 無散水融雪設備(放熱管10A)1本破損、1本曲損、3本擦過</p> <p>【影響】 影響なし ※暖冬のため機能的な影響なし</p>						
主な事故要因	●本事故は、放熱管の埋設深さが一定となっていなかったことと、その情報が施設台帳に反映されていなかったことによるもので、受注者は工事施工にあたり、発注者に施設台帳の提示を求め、放熱管の埋設深さについて確認をする等、施工計画に基づき、適切な対応を実施しており、受注者は一般的にこれを予見予防できなかった。(受注者の責に帰さない事故)						
具体的な再発防止対策	●舗装台帳など、他の台帳の有無も確認する。

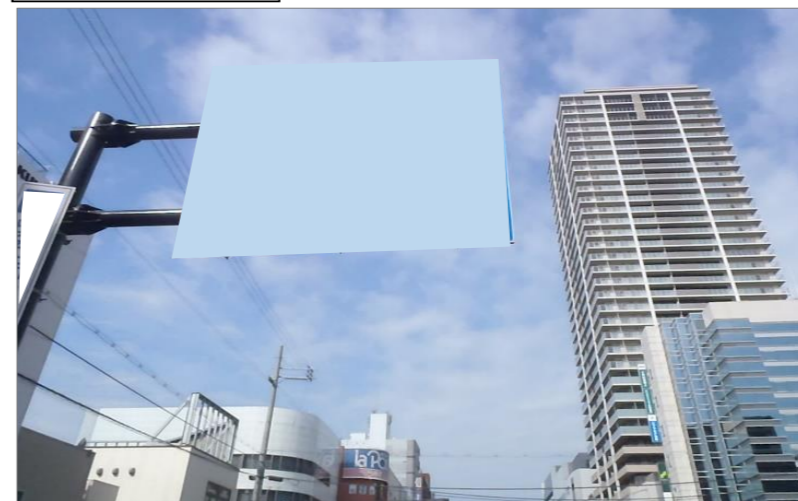
事故状況写真①

事故種類	管理施設損害	事故発生形態(機械)	重機(バックホウ)	工事・作業の概要	交差点改良工事		
事故の内容	<p>【事故概要】 ●バックホウ(0.25m3級)で陸打ち集水柵をダンプトラック(3t)に積み込んだ際、作業の流れでバックホウのアームを下げずに後退したため、死角にあった大型道路案内標識(本工事で移設した既設物)の標識板の底辺部分にアームが接触し、標識板が損傷した。</p> <p>【事実経過等】 ●本工事は、4車線化に伴う工事で、現場内で適宜資機材を移動させながら作業を進めており、事故当時は陸打ち集水柵の仮置き場所が本工事において移設済みの大型標識の足元しかなかった。 ●事故当時、監視員を配置しており、監視員は架空線等の上空物との離隔や重機のアーム位置について確認することとなっていたが、それが出来ていなかった。 ●受注者は、「重機移動時にはアームを下げる」という指導を2月期の安全教育で実施している。 ●重機オペレータと監視員が、受注者の指示・教育通り、周囲の安全確認、作業確認を確実に実施していれば防ぐ事が出来た事故である。</p>						
被害の程度 (負傷、影響等)	<p>【物損】 大型(F型柱)道路案内標識の屈曲 ※本工事にて補修を実施</p> <p>【影響】 なし</p>						
主な事故要因	●作業員の不注意						
具体的な 再発防止対策	<p>●注意喚起物の旗の設置、目線を落として気づくよう標識の下にもコーンサインを設置する。</p> <p>●監視員は重機作業が終了するまででなく重機が停止するまで監視する。</p> <p>●バックホウのアームは下げてから移動することの徹底。</p>

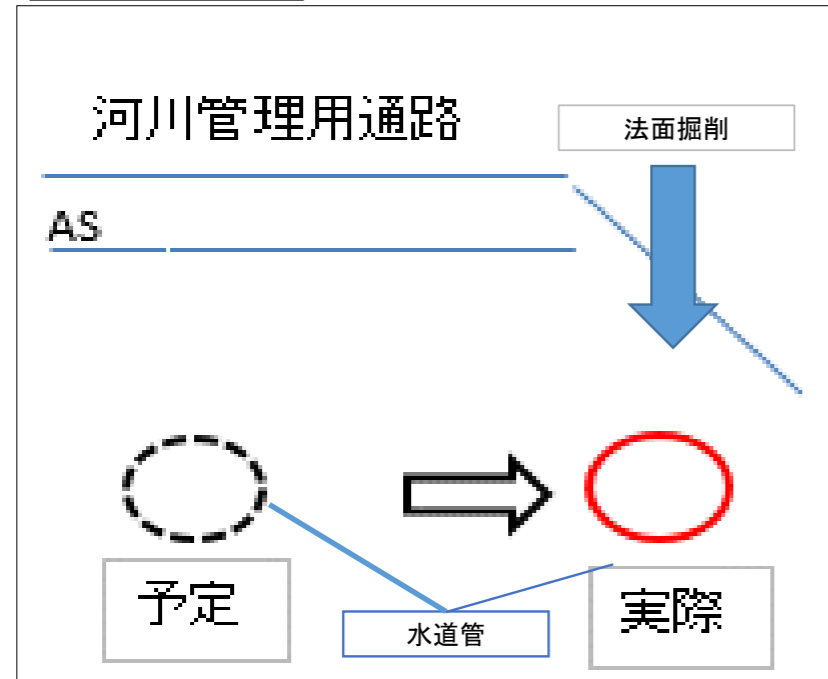
事故概要説明図

事故種類	第三者損害	事故発生形態(機械)	—	工事・作業の概要	道路改良工事	
事故の内容	<p>【事故概要】 ●集水枡等の排水構造物を設置するため、掘削作業を行っていた際、自治体管理の水道管を損傷した。</p> <p>【事実経過等】 ●集水枡等の設置にあたり、既設水路及び柵の撤去を行っていた際の事故で、水道管理者である自治体との協議において、水道管は河川管理用通路下に埋設されており、法面には埋設されていない事を確認したうえで作業を行ったが、実際には法面内に水道管が埋設されており、破損してしまった。</p>					
被害の程度 (負傷、影響等)	<p>【物損】 自治体管理の水道管(φ150鉄管)の損傷</p> <p>【影響】 なし ※止水バンドを施工し、止水済み。(復旧対応11:00~18:00)</p>					
主な事故要因	●水道管理者から正確な情報が寄せられなかった。(受注者の責に帰さない事故)					
具体的な再発防止対策	●地下埋設物の付近を施工する際には、手掘り掘削などを行い慎重に施工を行う。

※河川整備計画なし
施設台帳では、河川管理用通路に敷設とされていたが、実際は法面に敷設されていた。

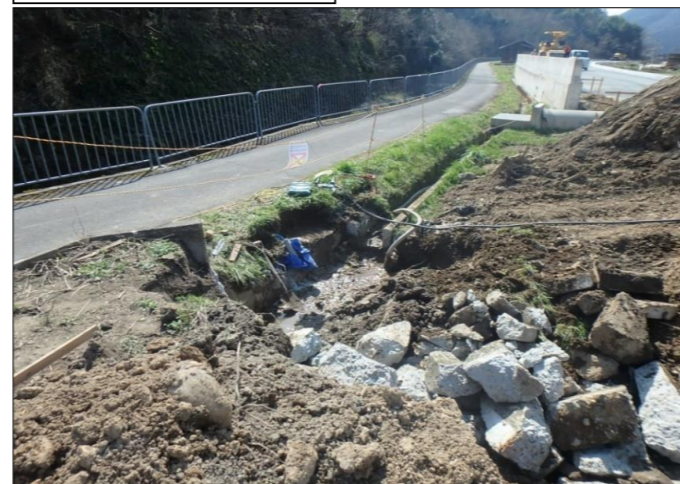
事故状況写真① 遠景

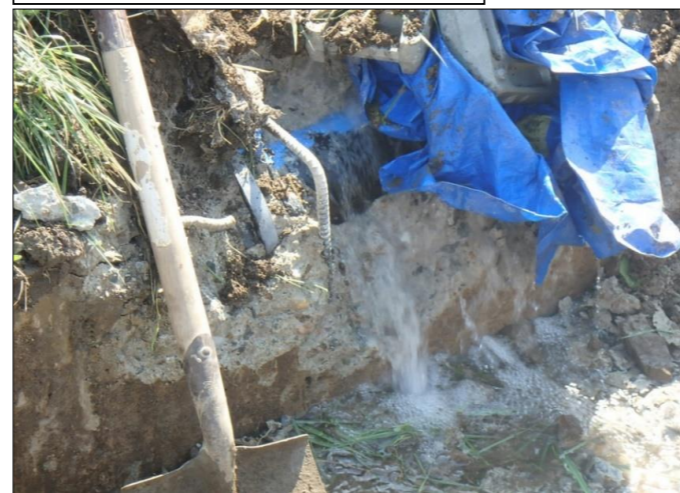
事故状況写真② 近景: φ150鉄管

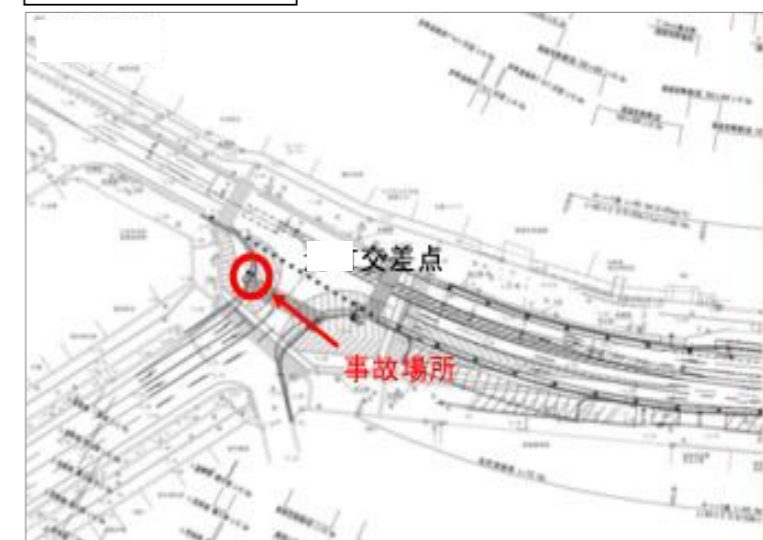
平面図

事故種類	第三者損害	事故発生形態(機械)	重機(バックホウ)	工事・作業の概要	歩道改良工事		
事故の内容	<p>〔事故概要〕 ●現場代理人と作業員3名にて、集水樹の掘削作業中、信号ケーブルの保護管(塩ビ管)にバケットが接触し、ジョイント部が外れた。</p> <p>〔事実経過等〕 ●信号用埋設配管が台帳及び埋設表示シートと大きく離れた場所に埋設されていた事が主因のやむを得ない事故であると考えられる。 ●掘削に先立ち、台帳で確認のうえ試掘を行ったところ、台帳に示された位置で埋設表示シートが確認できたことから、掘削予定箇所には埋設管は無いと判断し、機械にて掘削を行い、その際にバケットの爪が埋設管に当たり埋設管を損傷させてしまった。</p>						
被害の程度 (負傷、影響等)	<p>【物損】 信号ケーブル保護管(塩ビ管)のジョイント部の外れ</p> <p>【影響】 なし ※信号ケーブル損傷なし、交通(通行車両)に対する影響なし</p>						
主な事故要因	●埋設表示シートと実際の配管位置に差異があった。(受注者の責に帰さない事故)						
具体的な 再発防止対策	<ul style="list-style-type: none"> ●埋設表示シートが見つからない場合、想定深さ+30cmより人力にて掘削を行う。 ●人力にて掘削し想定位置に無い場合は、範囲を広げて埋設管の位置を確認する。 ●刃先監視人の配置、スコップや探査棒を用いた掘削前の探査実施する。
