R2 事故事例集

令和2年度建設工事等事故事例集

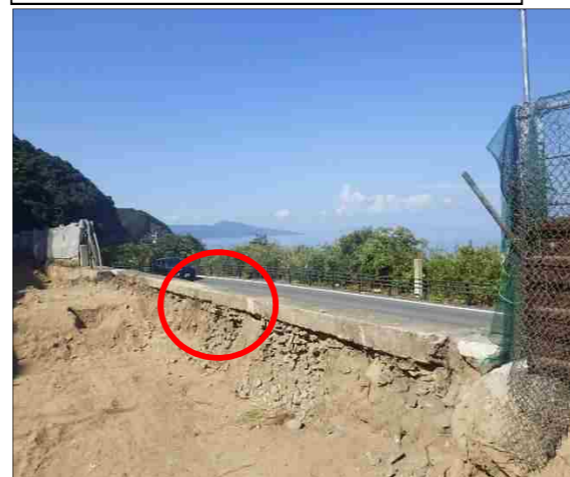
令和2年度建設工事事故事例集	事例No.02	事故発生日	令和2年8月29日	11時頃	天候	晴
事故種類	第三者損害	事故発生形態(機械)	重機(バックホウ)	工事・作業の概要	道路工事	
事故の内容	<p>〔事故概要〕 ●現道の既設石積擁壁背面において、バックホウ(0.7m3級)により土砂掘削作業中に既設石積擁壁天端にバケットが接触、コンクリート片(5cm程度)が国道上に飛散し、国道(上り線)を走行中の一般車輛のフロントガラスを損傷させた。</p> <p>〔事実経過等〕 ●既設石積擁壁背面の掘削作業を実施していた際の事故で、石積擁壁の取壊しは交通規制を伴うため、規制期間の短縮目的で擁壁際まで掘削していた。 ●既設擁壁付近の掘削について、作業手順書には施工範囲等の具体的な記載がなく、作業指示は口頭のみであり、事故当時は飛散防止シート等の危険回避施設は設置されていなかった。 ●施工計画(作業手順書)を十分に整備し、危険回避施設の設置、作業員への具体的な安全確認指示ができていれば防ぐことができた事故である。</p>					
被害の程度(負傷、影響等)	<p>【物損】 第三者車両(小型乗用車)のフロントガラス破損</p> <p>【影響】 なし</p>					
主な事故要因	●現道に設置された擁壁際の掘削作業に関し、作業範囲を指示していなかった。					
具体的な再発防止対策	<p>●既設石積天端に防護ネット(H=0.7m)を設置する。</p> <p>●既設擁壁にバケットが接触しないように擁壁の下の幅1mは残し掘削する。</p>

事故状況写真② バケット接触箇所

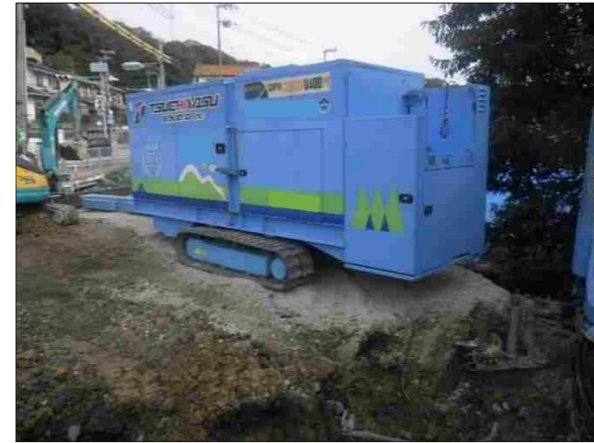
事故状況写真① 油圧ユニット写真

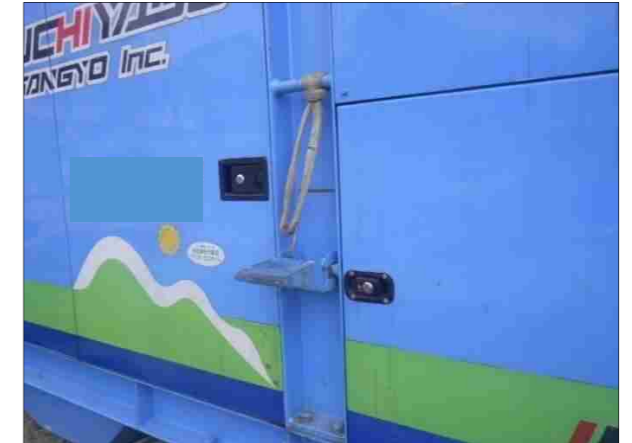
事故状況写真② 荷締器取付写真

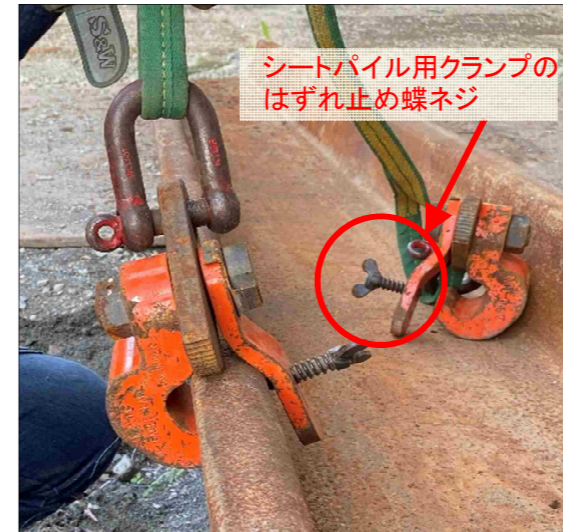
事故状況写真② シートパイル用クランプ

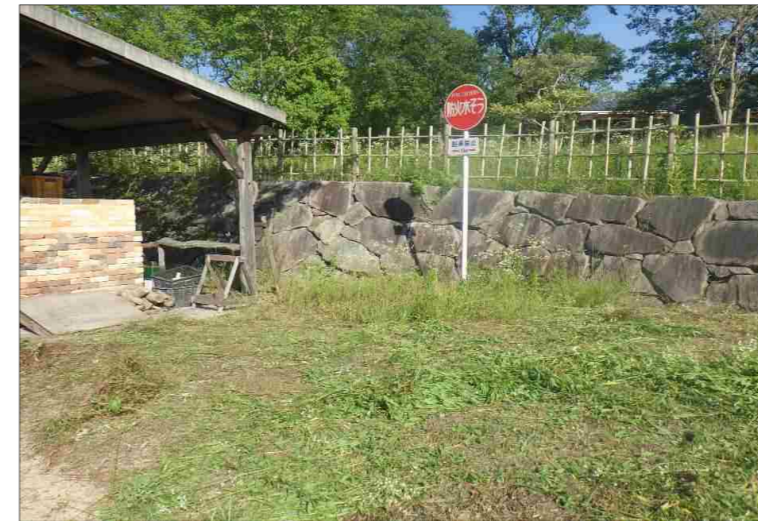
事故状況写真①

事故発生場所付近は草丈50cmほどの草が繁茂していた

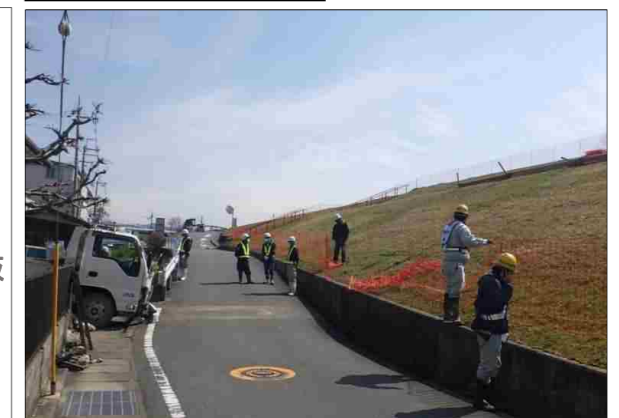
事故状況写真

令和2年度建設工事事故事例集	事例No.17	事故発生日	令和3年3月9日	11時頃	天候	晴
事故種類	第三者損害	事故発生形態(機械)	車両(ダンプトラック)	工事・作業の概要	河川工事	
事故の内容	<p>〔事故概要〕 ●工事用道路(坂路)を設置作業中、ダンプ運転手が土砂搬入場所を確認するためにサイドブレーキをして車両を降りた直後、無人のダンプトラック(2tDT)が堤防法面を滑り落ち、川裏の民家にぶつかった。</p> <p>〔事実経過等〕 ●交通誘導員と合図者を配置していたが、運転手が周りの状況を確認しなかった。 ●荷下ろし位置が明確でないため運転手が所定位置を確認するため運転席を離れた。</p>					
被害の程度(負傷、影響等)	<p>【物損】 玄関ドア破損、家内部破損</p> <p>【影響】 被害者との協議により仮住まいのホテルを確保</p>					
主な事故要因	<ul style="list-style-type: none"> ●停止位置の確認ができていなかった。 ●停止位置について、明示ができていなかった。 					
具体的な再発防止対策	<ul style="list-style-type: none"> ●不安定な場所で運転席から離れないように再発防止対策周知会を実施する。 ●法肩を高くする。 ●停止位置より後退しないようバタ角等で気付くようにする。 ●停止線及びカラーコーンを設置する。

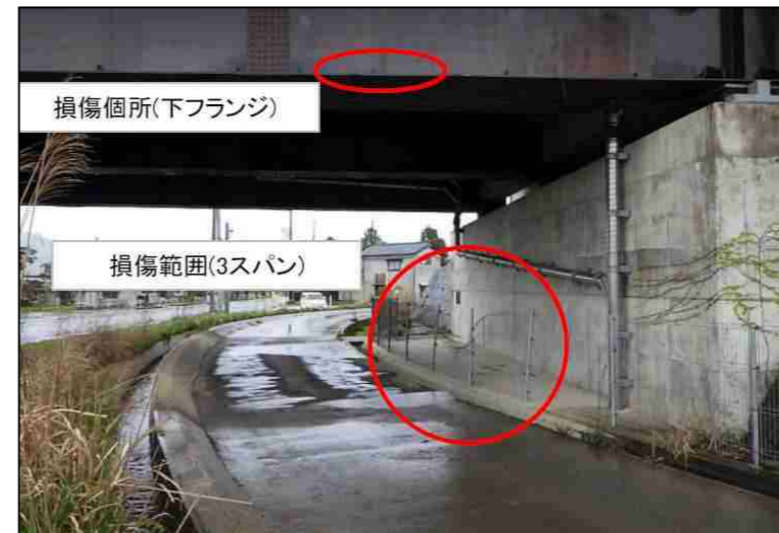
事故状況写真①

令和2年度建設工事事故事例集		事例No.18	事故発生日	令和2年4月22日	16時頃	天候	曇
事故種類	管理施設損害	事故発生形態(機械)	車両(ダンプトラック)	工事・作業の概要		道路工事	
事故の内容	<p>【事故概要】 ●切土工に伴う発生土をIC仮置場へ搬出し、荷下ろした後にダンプアップした状態で走行し、進入路部にある自動車道本線の橋桁に接触、桁部材を一部欠損させた。 ●その後、橋桁に接触した衝撃によりダンプトラックのハンドルが取られ、右側の立入防止柵に接触、損傷させた。</p> <p>【事実経過等】 ●IC仮置場へ土砂運搬・荷下ろし後に一度荷台を下ろしたが、出入口付近で再度荷台を上げて清掃を行った。その後、荷台を上げた状態で走行して進入路部で自動車道本線の高架に接触及び立入防止柵を損傷した。 ●ダンプトラック運転手の気持ちの緩みによる荷台の下し忘れが主因で発生した事故であると考えられる。 ●副因として、残土仮置き場の場内において、荷台を下ろしたことを確認出来る体制(設備または人員配置)になっていなかった。</p>						
被害の程度 (負傷、影響等)	<p>【物損】 ●自動車道の橋桁(下フランジ)の擦過傷 ●立入防止柵の損傷(3スパン)</p> <p>【影響】 なし ※桁の損傷は機能上問題なく、ケレン処置をして終了。</p>						
主な事故要因	●ダンプ走行に関する注意喚起が不十分だった。						
具体的な再発防止対策	<ul style="list-style-type: none"> ●車両高さ制限設備(門型)の設置する。 ●運転席に警告灯(荷台が上がった状態時点灯)及び、荷台注意喚起のステッカーを設置する。 ●各日、最終の退場時には監視を行う。

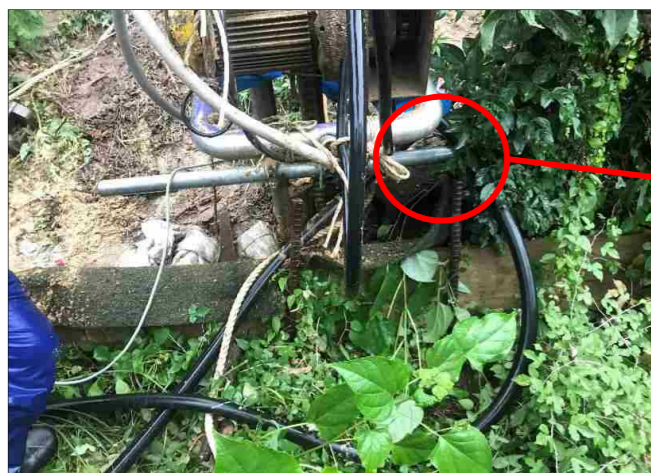
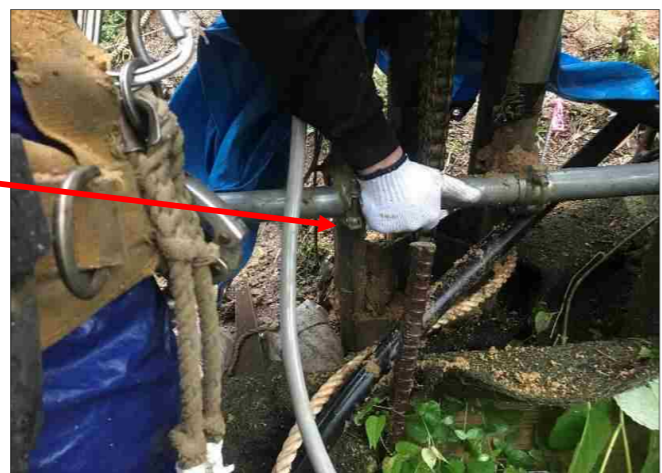
事故発生箇所写真

令和2年度建設工事事故事例集	事例No.21	事故発生日	令和2年10月9日	14時頃	天候	雨
事故種類	工事関係者	事故発生形態(機械)	その他の機械	工事・作業の概要	砂防工事	
事故の内容	<p>【事故概要】 ●上部アンカー施工完了後、下部アンカーポイントへ2名1組で移動して削孔機を据え付ける際、既設編柵工の鉄筋杭(D25×1000)の頭部と柵孔機の手持ち部に左手小指を挟んだ。</p> <p>【事実経過等】 ●当初設計では、既存のセトロン編柵を撤去し新たな擬木柵を設置する事となっていたが、数年前に維持作業で設置したものの状態が良かったことから存置することとなり、柵孔時に支障となるクロスネットを一旦外して施工を行っていた。 ●移動作業前は障害物である鉄筋杭を認識していたが、雨天での斜面作業だったこと、削孔位置の下側に編柵工、右側に切株があり狭隘な環境下での作業だったこと、草や枝葉が伸びて周辺状況が確認しづらい状況での作業であったことなどから、移動中は鉄筋杭に対する意識が薄れ、注意力が低下していた。 ●作業前に既設編柵工の鉄筋杭に安全キャップを取り付けておく等、事前の対策を講じていれば防げた事故である。</p>					
被害の程度(負傷、影響等)	【人身】 作業員 左小指中節骨開放骨折(4週間の通院加療を要する見込み)					
主な事故要因	●支障物に対する事前対策が不十分だった。					
具体的な再発防止対策	●削孔機移動時において、既設編柵工の杭鉄筋(D25)の一時撤去を行う。 ●削孔機取っ手の保護カバーを製作し、保護カバーを取り付ける。 ●削孔ポイント周辺は、地山を覆っている草を刈り、地山状況が確認できるようにする。

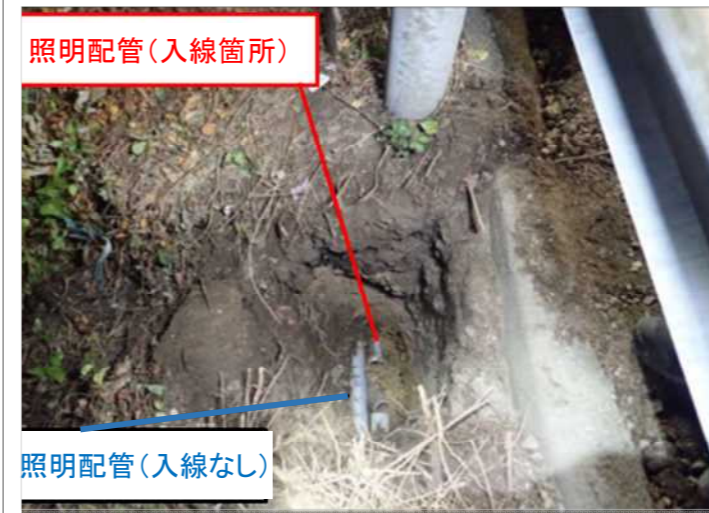
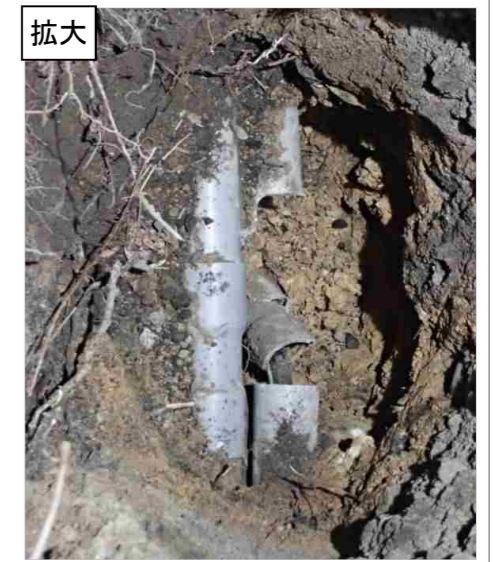
事故状況写真①

<small>工事事故防止重点対策項目</small> <small>地下埋設管及びケーブル敷設に対する事故</small>
事故種類	第三者損害	事故発生形態(機械)	その他の機械	工事・作業の概要	道路付属物工事			
事故の内容	<p>〔事故概要〕 ●ガードレール支柱打ち込み作業において、道路照明の地中配管とケーブルを切断した。</p> <p>〔事実経過等〕 ●現地はNEXCOから引き継ぎを受けた路線で、施工にあたり受注者は発注者に対し埋設管関係の施工図の提供を求めたが提供されなかった。 ●その後、受注者は現地の地形や変化点等も考慮し、6箇所の試掘箇所をピックアップし、試掘を実施した。 ●試掘では支障となる埋設管路が確認できなかったため、ガードレール支柱の打ち込みを機械施工で実施し、埋設管路を損傷させた。 ●切断箇所直近の試掘は、切断箇所から約6m離れた位置で実施していた。 ●試掘は任意で実施しており、監督職員への結果報告は口頭で実施している。</p>							
被害の程度 (負傷、影響等)	<p>【物損】 道路照明用配管Veφ54mm及びケーブルの切断</p> <p>【影響】 道路照明灯15基の消灯(11/18AM6:00仮復旧完了)</p>							
主な事故要因	●受注者の求める埋設管関係施工図の提供ができなかったことが主因の事故であり、施工図の提供のない中、受注者は試掘調査や占有企業との事前協議等、事故防止に向けた適切な対応を実施しており、受注者の責に帰さない事故である。							
具体的な再発防止対策	<ul style="list-style-type: none"> ●詳細な試掘の実施する。 ●安全教育の実施する。

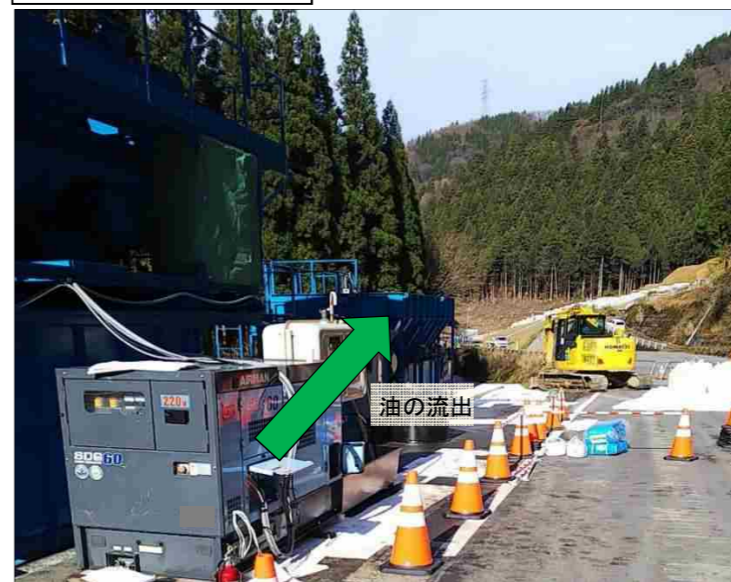
事故状況写真①

令和2年度建設工事事故事例集		事例No.23	事故発生日	令和2年12月9日	8時頃	天候	晴
事故種類	第三者損害	事故発生形態(機械)	その他の機械	工事・作業の概要	ダム工事		
事故の内容	<p>【事故概要】 ●濁水処理設備稼働用の発電機から漏れた軽油が、県道及び河川へ流出した。</p> <p>【事実経過等】 ●12/7(月)にポータブル濁水処理設備及び発動発電機、外部燃料タンクの設置を受注者からリース会社に指示し、設置を行った。 ●翌日12/8(火)に濁水処理設備の稼働確認を実施、12/9(水)に濁水処理設備を稼働させた後、油漏れを発見した。 ●発電機から漏れた軽油の量は全体で17L程度で、そのうち4L程度が河川に流出したと考えられる。 ●受注者が設置を依頼したリース会社の担当技術者が発動発電機の外部燃料タンクの配管取付箇所を誤認し、誤って配管を接続したことが主な要因である。 ●軽油流出後、下流7地点において目視確認を実施、魚類等のへい死はなかった。</p>						
被害の程度 (負傷、影響等)	<p>【物損】 一級河川への軽油流出(約17L)</p> <p>【影響】 なし(利水者へは水濁協軽油で連絡、影響等の報告なし)</p>						
主な事故要因	●設備設置を実施したリース会社の配管誤認及び確認不十分によるもので、受注者はこれを予見予防できなかった(受注者の責に帰さない事故)。						
具体的な 再発防止対策	<ul style="list-style-type: none"> ●事故再発防止周知会を開催し、事故内容の周知、発電機・外部タンクに関する教育を行う。 ●チェックシートを元にリース会社の点検と元請の確認を実施する。 ●環境不具合発生時の体制を明確化と周知徹底する。 ●外部タンク接続による発電機使用は原則禁止する。ビッグタンク搭載型発電機を使用、及び河川付近に発電機を設置する場合には外部防油堤を設置し、吸着マット・土嚢袋等の緊急用資材を近傍に常備する。

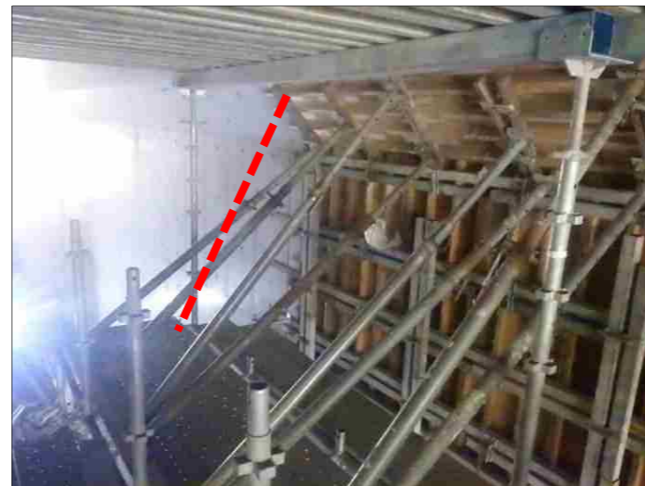
事故状況写真①

令和2年度建設工事事故事例集	事例No.25	事故発生日	令和3年2月3日	14時頃	天候	晴	
事故種類	工事関係者	事故発生形態(機械)	—	工事・作業の概要	道路工事		
事故の内容	<p>〔事故概要〕 ●ボックスカルバート底版上で解体資材の集積作業をしていた作業員にハンチ型枠固定用のパイプサポート(約2m、9.3kg)が落下した。</p> <p>〔事実経過等〕 ●ボックスカルバートの型枠支保工解体後、解体資材を手渡しにより作業員2人で3段目から底版上へ降ろした後、1名は3段目上流側で材料の集積、もう1名は底版上でアルミ台へ降ろした材料の集積を行っていた。 ●型枠支保工のジャッキダウン時にパイプサポートが緩み、その後何らかの拍子で落下した。 ●作業計画時に危険要因として「パイプサポートの落下」を抽出できていなかった事が原因と考えられる。 ●パイプサポートの撤去を優先した作業手順としていけば、防げた事故である。</p>						
被害の程度(負傷、影響等)	【人身】 作業員 頸髄進展損傷、頭部打撲・脳震盪、C6棘突起骨折、Th10椎体骨折、右肩甲骨骨折、下顎裂傷(1ヶ月以上の加療を要する)						
主な事故要因	<ul style="list-style-type: none"> ●作業手順に不備があった。 ●作業状況の確認が不十分だった。 						
具体的な再発防止対策	<ul style="list-style-type: none"> ●当該現場の再開については、張出足場組立作業及び立入禁止措置等の実施を行い、パイプサポートを含む落下する恐れがある部材を優先して撤去する。 ●今後同様現場においては、パイプサポートの撤去を先行して行うよう計画する。

パイプサポート落下箇所

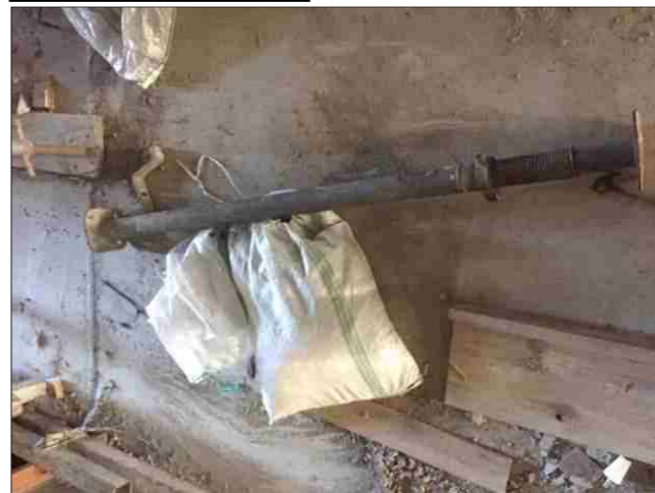
事故状況写真②

被災者に当たったパイプサポート

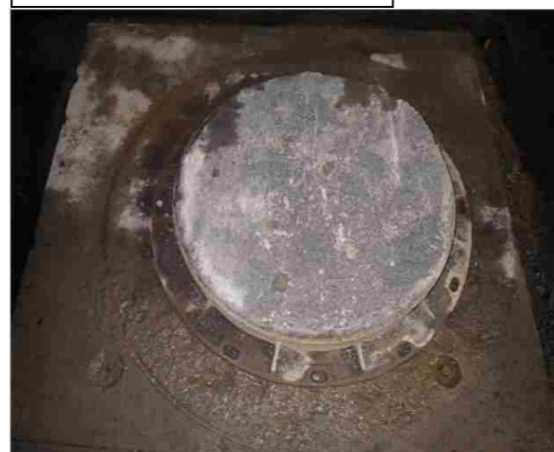
事故状況写真③
マンホール蓋嵩上げ作業

令和2年度建設工事事故事例集		事例No.27	事故発生日	令和3年1月16日	3時頃	天候	晴
事故種類	第三者人身	事故発生形態(機械)	—	工事・作業の概要		舗装工事	
事故の内容	<p>【事故概要】 ●本工事において嵩上げを行った車道マンホールの蓋が割れたことにより、走行中の第三者車両のタイヤが開口部にはまる等して運転手及び同乗者が負傷、車2台が損傷した。</p> <p>【事実経過等】 ●マンホール蓋の高さ調整(約3cm)を11/4に実施した後、切削オーバーレイを11/26に施工、区画線を12/3に施工した。 ●その後の道路巡回で当該マンホール蓋の沈下を確認し、報告があったため、受注者に確認及び補修の指示を1/14に実施したが、1/16に本事故が発生した。 ●発注者の承諾を得ることなく、マンホール蓋の安全性や健全度等を十分確認しないまま、受注者の勝手な判断によりマンホール蓋の嵩上げを行ったこと、施工後のマンホール異変について発注者から状況確認及び補修指示を受けた後も迅速に対応しなかったことが原因で生じた事故である。</p>						
被害の程度(負傷、影響等)	<p>【人身】</p> <ul style="list-style-type: none"> ●第三者車両運転手(1台目):頸椎捻挫(約2週間の通院加療見込み) ●第三者車両同乗者(2台目):頸部捻挫(約10日間の通院加療見込み) 						
主な事故要因	<ul style="list-style-type: none"> ●鉄蓋の嵩上げ施工時に再利用に伴う受け枠の健全度の確認ができていなかった。 ●マンホール蓋の嵩上げ方法について、発注者の承諾を得なかった。 						
具体的な再発防止対策	<ul style="list-style-type: none"> ●目的物の安全確認を行い問題があれば発注者と協議する。 ●異変の連絡を受けた場合は直ちに現地確認を行う。

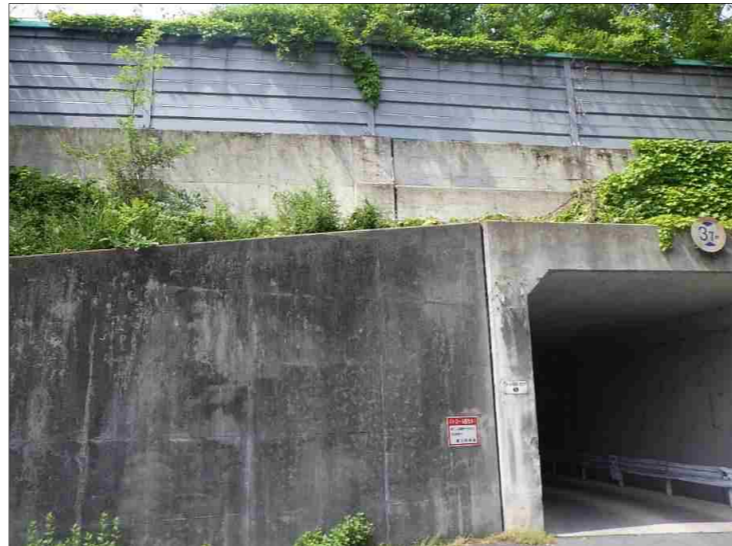
事故状況写真①

事故種類	工事関係者	事故発生形態(機械)	—		工事・作業の概要	構造物点検業務		
事故の内容	<p>〔事故概要〕 ●擁壁天端から梯子を用いて遮音壁基礎ボルト点検作業を実施していた。 ●点検箇所への移動に擁壁の上を移動していたところバランスを崩し転倒し、とっさに樹木をつかんだが折れたため転倒し、擁壁天端(地上高4.9m)から転落した。</p> <p>〔事実経過等〕 ●BOXカルバートの天端から梯子を使用して目視点検を実施していた。 ●高所作業にもかかわらず、安全帯の装着もなく作業を実施したこと、安全器具の不備、現場責任者の安全認識の欠如、作業員の不注意が合わさった事故。</p>							
被害の程度 (負傷、影響等)	【人身】 作業員 左大腿骨骨折、左膝蓋骨骨折、右小指基節骨骨折、第7頸椎椎弓骨折、第3胸椎破裂骨折、右頬骨骨折 2ヶ月程度の入院加療							
主な事故要因	<ul style="list-style-type: none"> ●安全な点検方法の確認ができていなかった。 ●安全帯などを使用せず点検を実施させた。 							
具体的な再発防止対策	<ul style="list-style-type: none"> ●作業方法について作業員に周知する。 ●親綱を張り、安全帯を使用する。

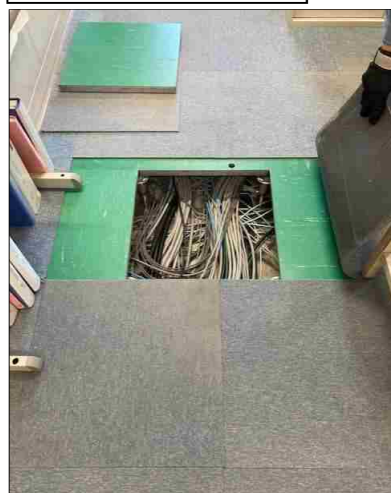
事故状況写真①

令和2年度建設工事事故事例集	事例No.29	事故発生日	令和2年12月2日	9時頃	天候	晴
事故種類	第三者人身	事故発生形態(機械)	—	工事・作業の概要	電気工事	
事故の内容	<p>〔事故概要〕 ●無線室内において、作業員が床パネルを開口したまま開口部に背を向けて配線作業の準備を行っていたところ、隣接作業の運転監視員が開口作業中と気付かず足を踏み外し負傷した。</p> <p>〔事実経過等〕 ●開口作業中に作業区域に対する安全対策(トラロープやセーフティコーンなど)の措置を行っていなかった。</p>					
被害の程度 (負傷、影響等)	【人身】 別業者 右足ねんざ(全治1週間以上)					
主な事故要因	●開口部や作業スペースの安全対策について施工計画書への記載および現場での対策をしていなかった。					
具体的な 再発防止対策	<ul style="list-style-type: none"> ●毎朝の朝礼やTBMにおいて、短時間であってもセーフティコーンや「開口部あり」等の安全標示を行い、作業員以外が浸入できないよう徹底する。 ●運転監視員などの隣接作業者に作業内容を伝え、作業により開口部が生じること伝達する。
