## 4 . 堆 砂

### 4.2 堆砂測量実施状況

## 4.3 堆砂実績の整理

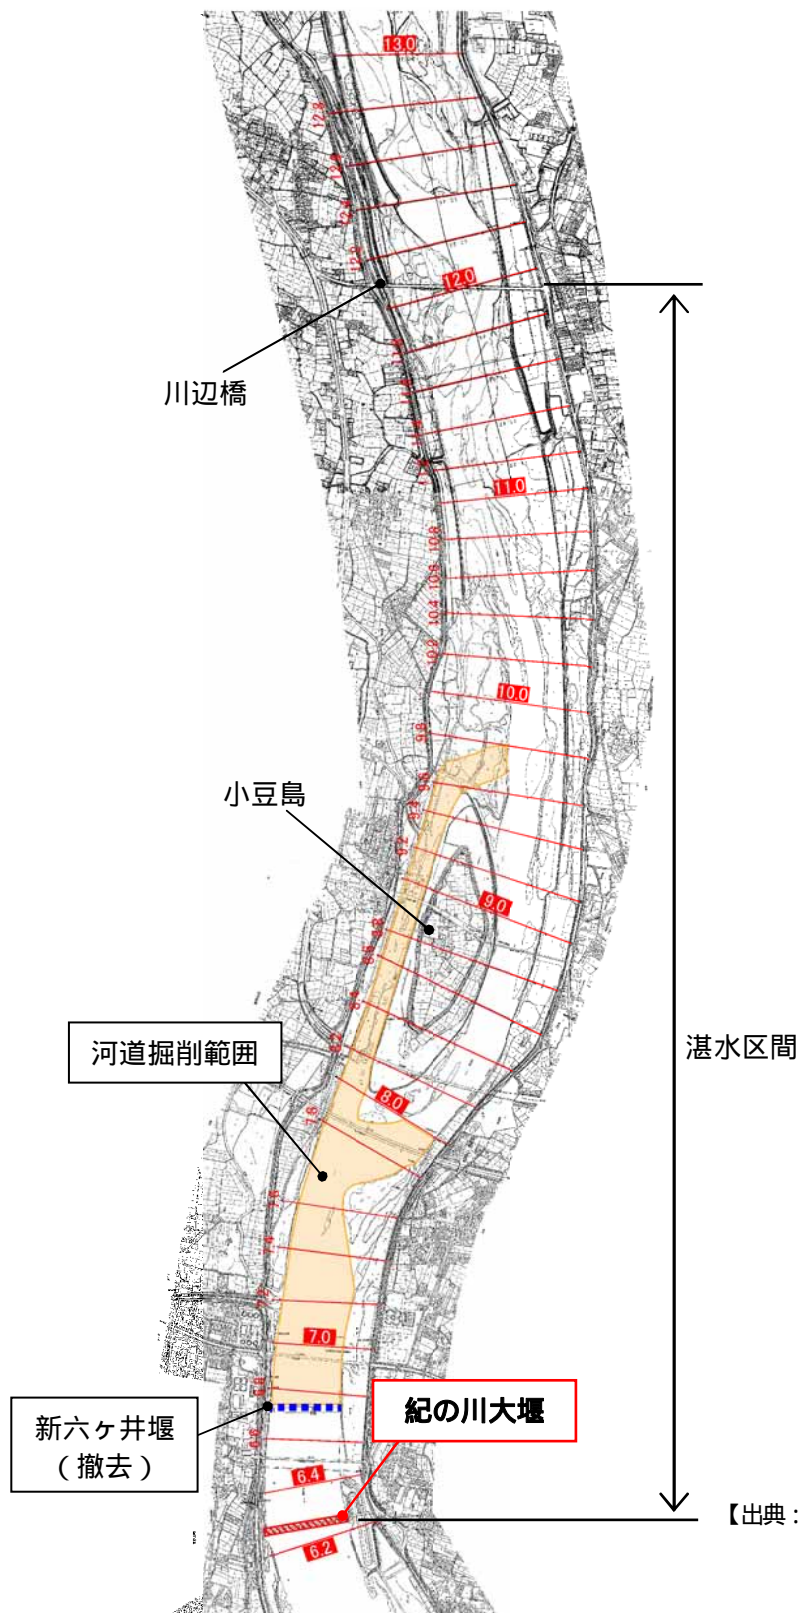
図 4.2-1  
紀の川大堰測量位置(測線図)

定期横断測量は横断測量間隔が 200m で、図 4.2-1 に示す測量位置において実施している。

平成 15 年の紀の川大堰暫定運用開始以降、湛水域内の横断測量は平成 17 年、21 年、23 年の合計 3 回実施されている。(但し、測量位置の 12.0k は H17,H21,H23 の 3 回、13.0k は H21,H23 の 2 回)

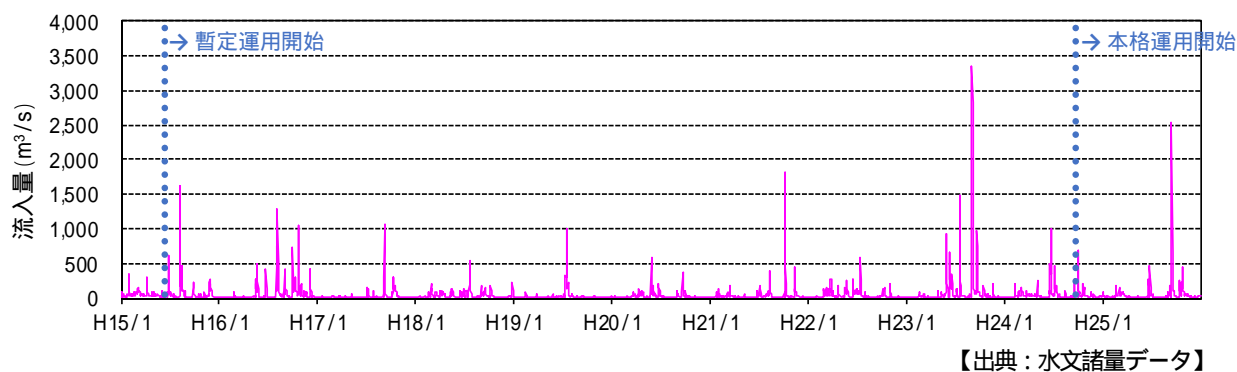
図 4.3-3 紀の川大堰流入量（日流入量）

図 4.3-3 に示した紀の川大堰の流入量を見ると平成 17 年～23 年の間では平成 23 年に大規模な出水があったため、上流からの土砂が 6.4k の大堰直上流の中央部に堆積した可能性がある。
