4. 堆 砂

4.2 堆砂測量実施状況

4.3 堆砂実績の整理

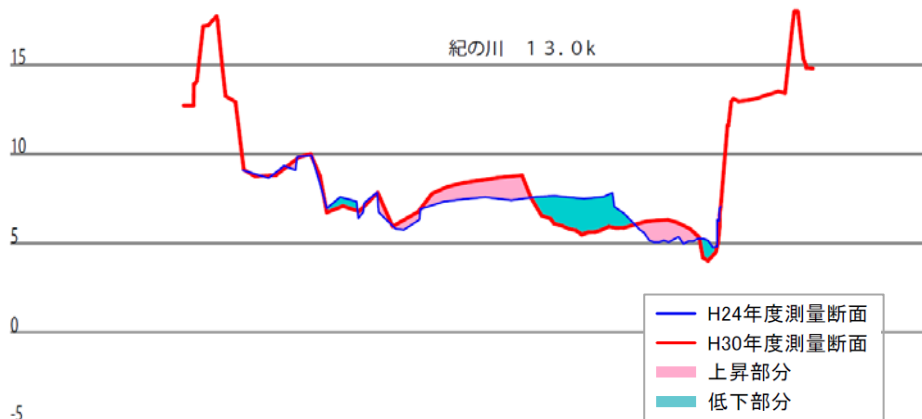
図 4.3-3 (3) 主要横断面の比較 (H17—H30)

図 4.3-3 に平成 17 年、23 年、30 年の主要な断面を比較した結果を以下に示す。

○小豆島の上流（10.0k）から貯水池流入地点付近（12.0k）の間は断面によって局所的な堆積・浸食が見られる。
