国道25号名阪国道事故対策検証と考察

藤原 雅二¹

¹近畿地方整備局 奈良国道事務所 交通対策課 (〒630-8115奈良県奈良市大宮町3-5-11)

本論文は、名阪国道における交通事故対策を検証するため、事故発生要因として路面のすべり摩擦及び雨水の滞水に着目した対策に係る調査を行い、その結果の考察を行うとともに、今後の交通安全の向上を図る上での検討課題の提示として、夜間事故と照明ランプの関係、発炎筒の熱による舗装への影響、冬季のタイヤ種別についての調査結果を報告するものである。

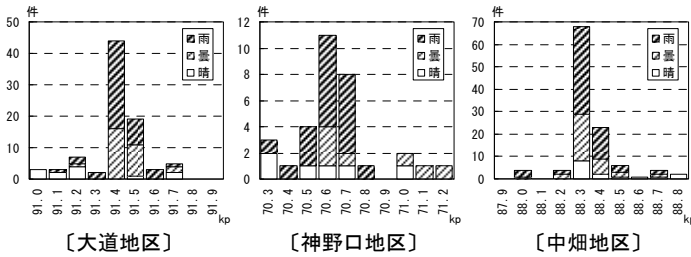
図6 降雨時事故多発箇所の事故発生状況

名阪国道における降雨時の事故多発箇所は、特定箇所に集中（図6）しており、それらの箇所の道路構造については、以下のような特徴が見られる。

- ①上り勾配でS字カーブ区間に挟まれた短い直線区間に反勾点があり、上流側からの縦断方向の滞流水が発生しやすい区間。（大道地区〔91.4～91.5kp〕：図7）
- ②急カーブ・急勾配で幅員が広いので、雨水の流入量が多く、路肩側または中央分離帯側の路面上に表面滞水域が発生しやすい区間。（神野口地区〔70.7kp〕，中畑地区〔88.3kp〕：図8）

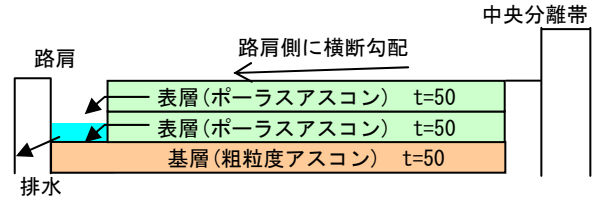
図9 滞水対策イメージ（断面例）

いずれの区間も路面上の滞流水又は滞水域の発生により、走行車輛がハイドロプレーニング現象を起こすことが事故発生要因と考えられる。

対象区間の対策前後同時期8ヶ月の事故件数は、図10に示すとおり、総事故件数で約7割減、雨天時事故件数で約6割減と大きく減少したことが確認できた。

その対策として、大道地区において、排水機能の向上を期待した排水性舗装の二層化と排水溝設置（図9）を2010年2月に試験的に実施し、事故発生状況を調査した。

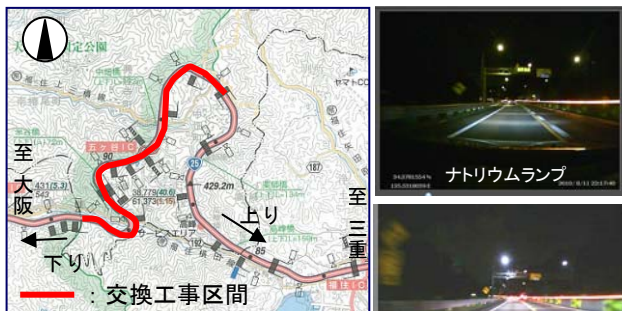
図11 ランプ交換の概要

工事区間: 87.6kp~91.5kp
 工事期間: 上り2010.8, 下り2010.8~9
 交換箇所: 上り49箇所, 下り82箇所

名阪国道の道路照明については、主にナトリウムランプが使用されてきたが、道路線形が悪く、事故の多いオメガカーブ区間において、夜間の視認性向上による線形等の状況把握の向上を期待し、維持費に差がなく、演色性に優れたセラミックメタルハライドランプへの交換を行った。(図11)
