滋賀県 道路メンテナンス会議

「荒廃する日本」にしないために ～老朽化した道路のメンテナンス時代へ～

老朽化による損傷事例 (滋賀県内の道路橋の事例)

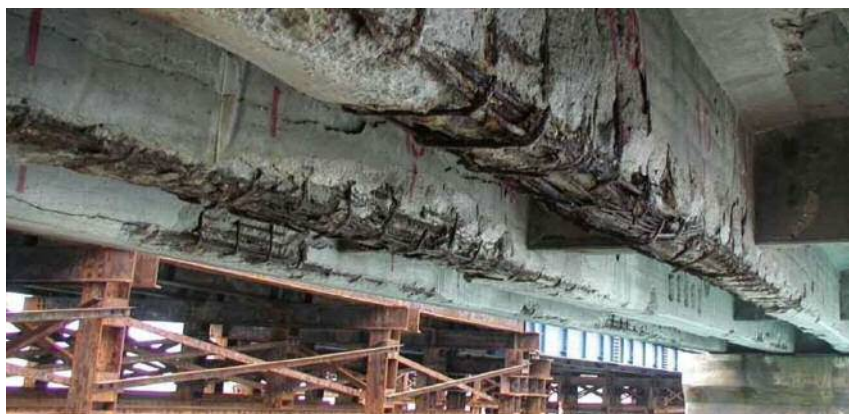
塩害のメカニズム

海岸に面して建設された橋梁は、冬の季節風や台風により潮風に晒されることにより、コンクリート内部に塩分が侵入し、コンクリート内部の鉄筋を腐食させます。雪国の凍結防止剤散布地域でも同様の損傷が発生します。

道路橋の主要な部材（自動車の荷重を受け持つ主桁等）の鉄筋が塩害により錆びると、荷重に抵抗する耐荷力が小さくなり、落橋につながるような損傷になります。

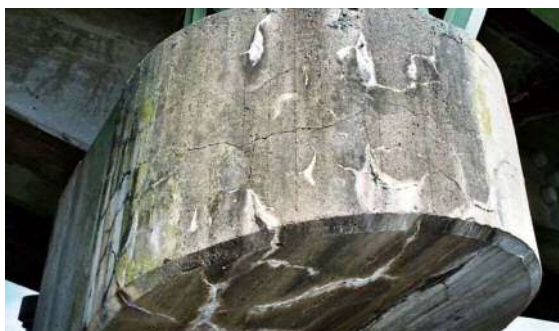
アルカリ骨材反応のメカニズム

強アルカリ性を示すコンクリート中のセメントと化学反応する骨材が使用されていると、水分の供給によりコンクリートが膨張し、亀甲状のひびわれが発生します。右の写真は橋脚（橋を支える脚の部分）に損傷が発生した事例です。

アルカリ骨材反応は、コンクリートの癌とも呼ばれ、完治が難しい損傷です。

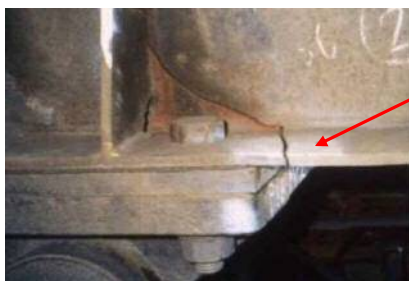
大型車等の重交通が多いと、疲労が蓄積して鋼材に亀裂が発生します。亀裂は板が完全に分断されてしまう損傷なので、落橋につながる損傷になります。

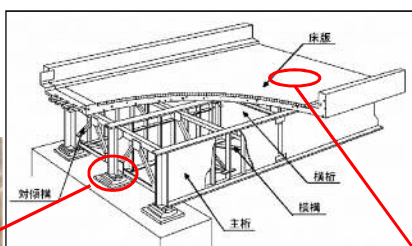
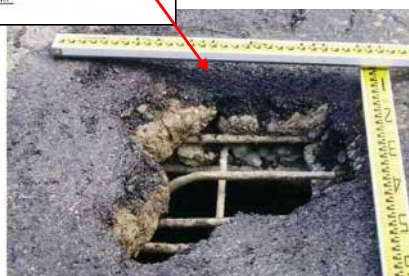
床版の疲労損傷のメカニズム

大型車等の重交通が多いと、疲労が蓄積して床版（路面を支える床）が陥没します。床版に穴が開くと、自動車事故の危険があります。
