大和川

2013
河川管理レポート

近畿地方整備局大和川河川事務所

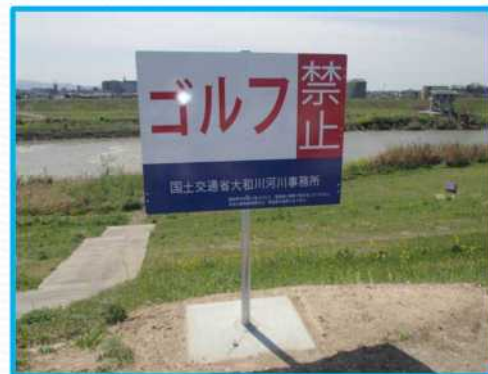
啓発看板の新設

迷惑行為(河川敷でのゴルフ)のうち管内で多発している6地域を重点監視地域とし、河川巡視の強化、指導の徹底、啓発看板の更なる設置を行ったり、所轄警察への情報提供を行い、悪質な行為については適宜、協力を求めてきました。
