# 大和川

2014  
河川管理レポート

近畿地方整備局大和川河川事務所

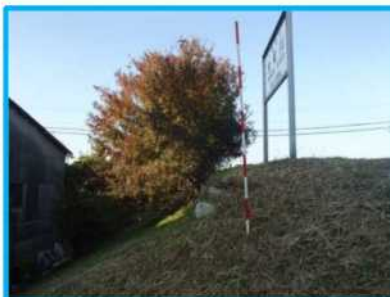
石積みの崩落
