第3回大和川流域懇談会

大和川水系河川整備計画（国管理区間）に基づく事業等の
進捗点検（令和元年度～令和3年度）に関する報告書

令和4年 11月 14日

(点検期間 令和元年度～令和3年度)

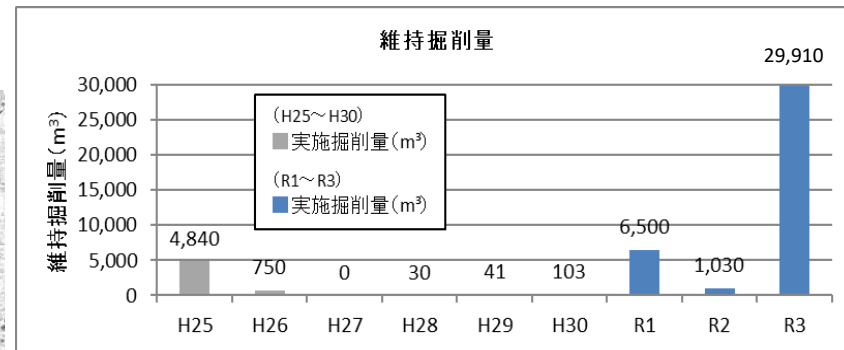
柏原市片山町地先 維持掘削状況 (令和3年度実施)

- ・維持掘削は平成27年度を除き毎年実施しており、令和元年度～令和3年度で約37,400m³を掘削。
- ・今後も土砂の堆積状況に応じ、河川環境へ配慮（干潟や水際植生の保全等）し、維持掘削を実施。
- ・洗掘センサー（河口部のみ）や定期縦横断測量により堆積傾向や洗掘傾向の箇所を把握。
