# 台風21号と前線による大雨の概要

[平成29年10月20日～23日]

## 《第4報》

国土交通省 近畿地方整備局

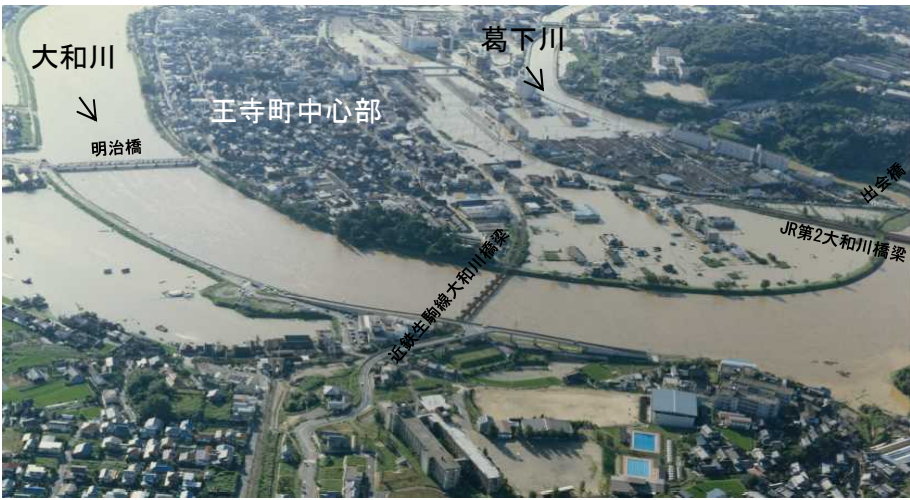
◀ 葛下川から溢水し、王寺町中心部が浸水

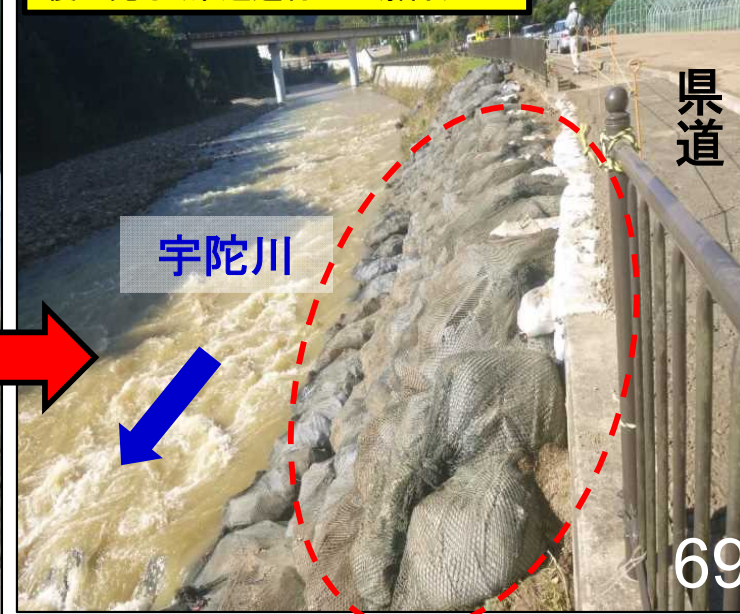
10/27 10:00頃 復旧完了(県道通行止め解除)
