# 平成30年7月4日～7日豪雨の概要(嵐山地区)

平成30年12月10日

近畿地方整備局 淀川河川事務所

# 台風7号と前線等による大雨 [平成30年7月4日～7日] の概要

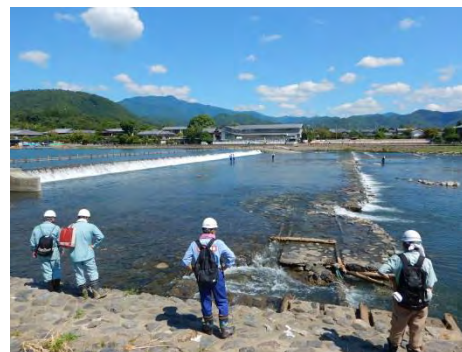
- ・渡月橋下流の河床先堀については、景観への影響も大きいため速やかに整正すべき。
- ・渡月橋上流左岸道路の冠水については、流れも速く危険な状況。溢水対策の必要性を再認識した。
- ・一の井堰護床工の被災については進行性があり何らかの対応が必要。
- ・長時間に及ぶ出水により、これまでと比して河床変動が大きいことを実感。
- ・渡月橋下流の堆積が右岸に偏って進行しており、流向の是正等が必要。

一の井堰護床工の被災状況確認

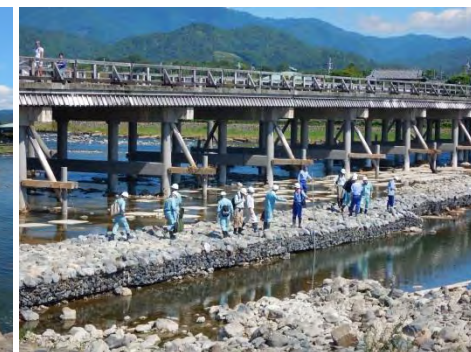
河床の洗掘状況の確認
