2014年台風11号出水速報

淀川河川事務所

平成26年8月13日

2014年台風11号の出水速報 【出水概況】

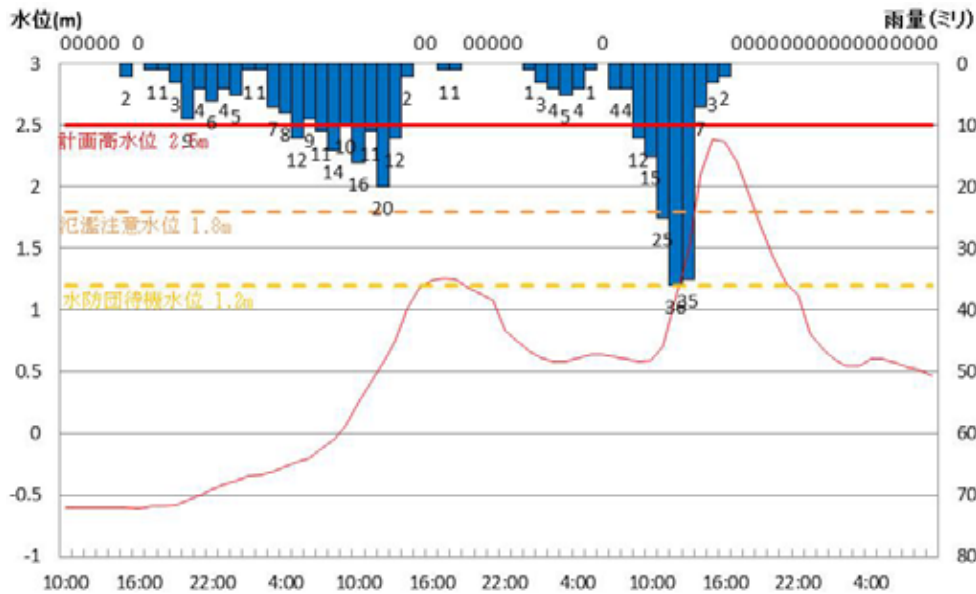
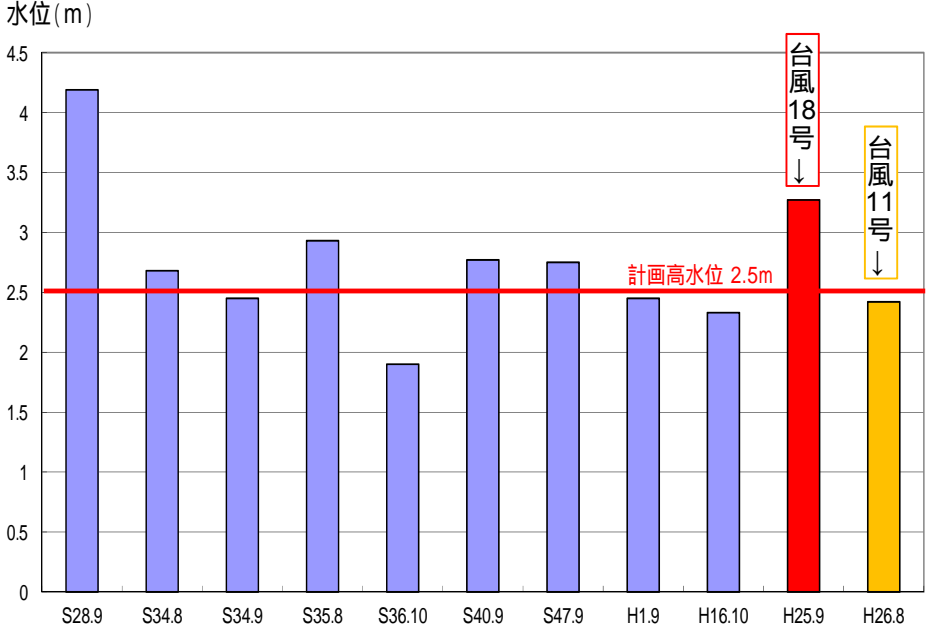
天龍寺水位観測所 - 園部雨量観測所

天竜寺水位観測所の既往洪水との比較

戦後最大 4.19m
昭和28年9月26日

平成16年10月
ピーク水位2.33m

平成25年9月
ピーク水位 3.27m

平成26年8月10日 15:20
ピーク水位 2.43m

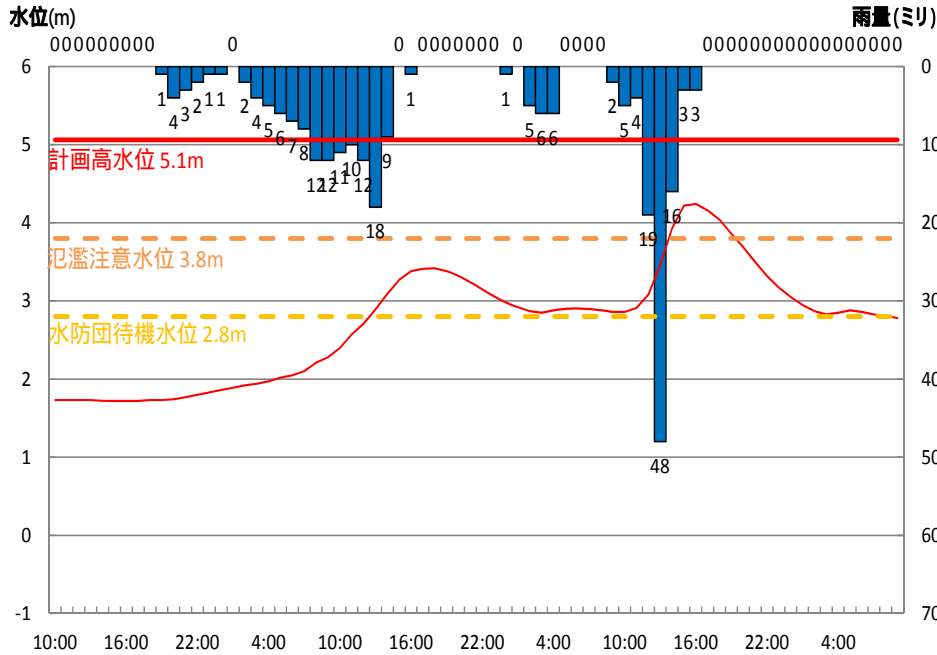
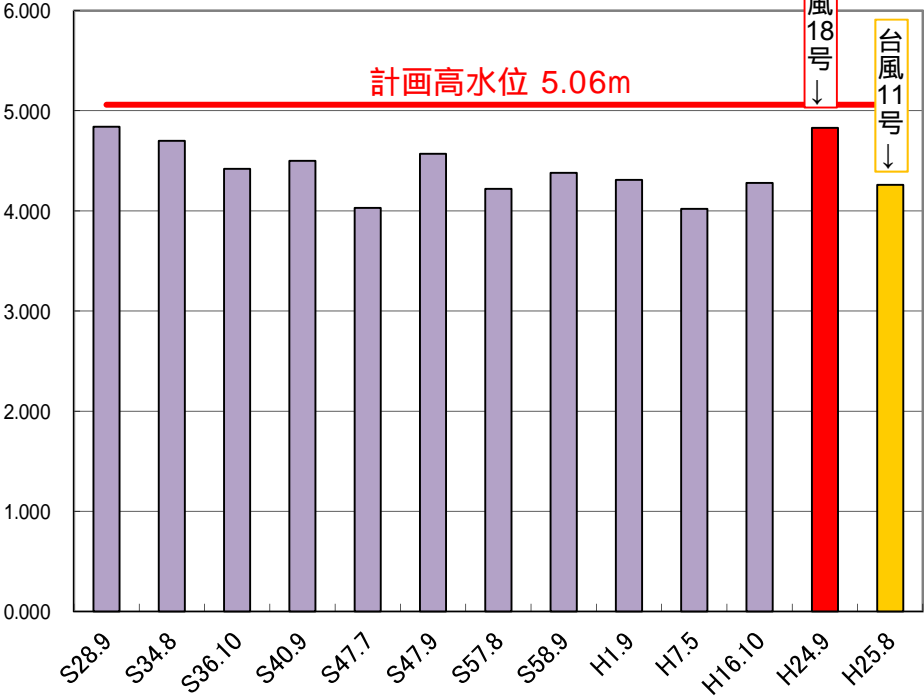
桂水位観測所 - 桂雨量観測所

桂水位観測所の既往洪水との比較

戦後最大 4.84m
昭和28年9月26日

平成16年10月
ピーク水位 4.28m

平成25年9月
ピーク水位 4.83m

平成26年8月10日 15:40
ピーク水位 4.26m

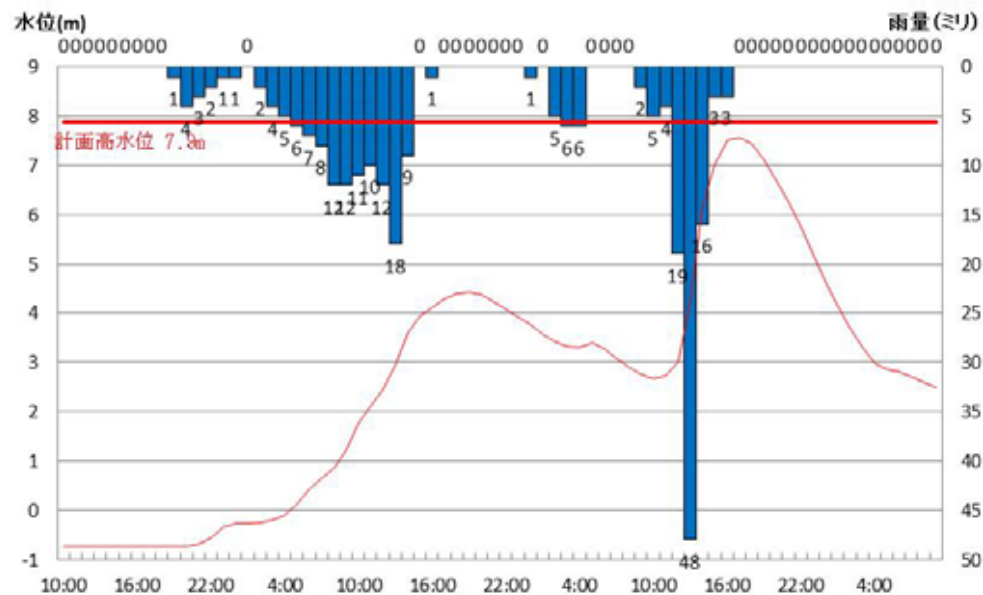
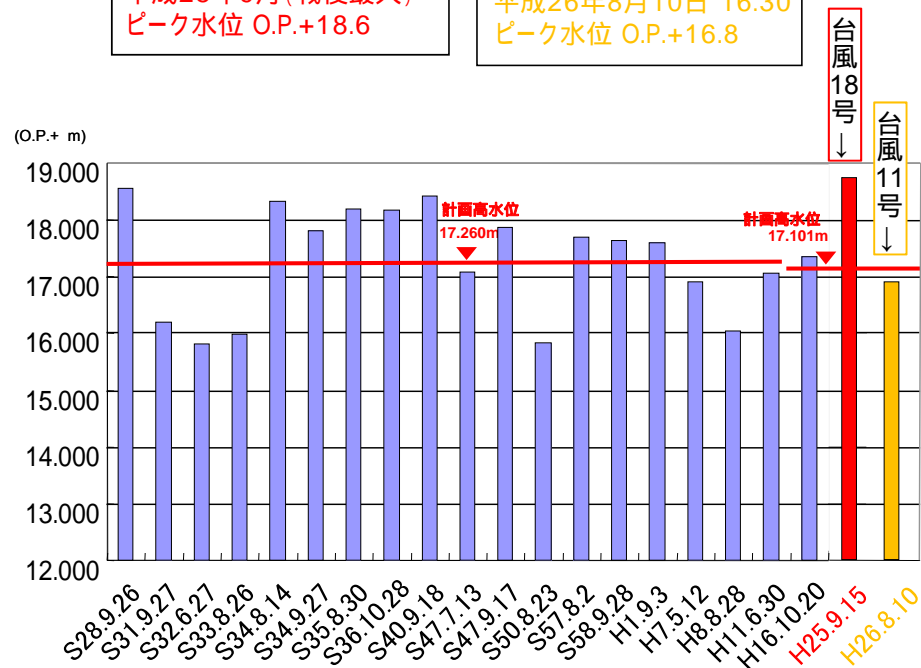
羽束師水位観測所 - 桂雨量観測所

羽束師水位観測所の既往洪水との比較

平成16年10月
ピーク水位 OP+17.4m

平成25年9月(戦後最大)
ピーク水位 O.P.+18.6

平成26年8月10日 16:30
ピーク水位 O.P.+16.8

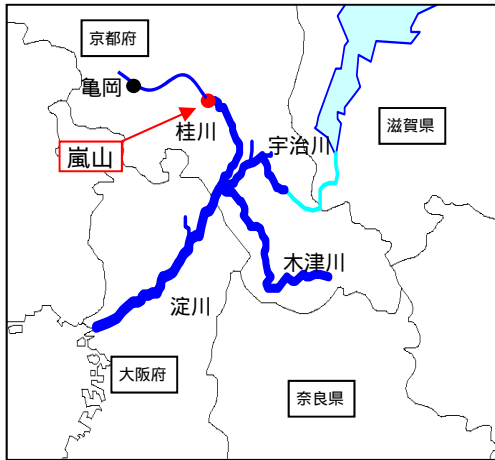
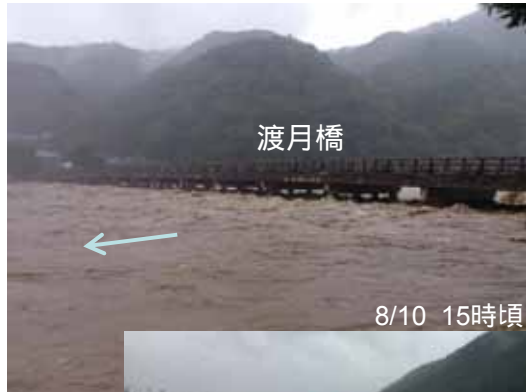
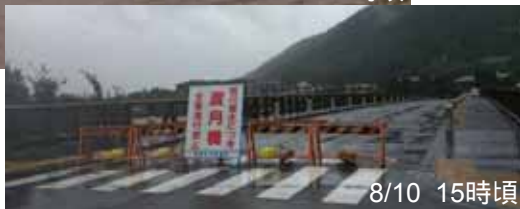
台風11号時の渡月橋の状況

嵐山地区の溢水状況

西日本の太平洋側を中心に非常に大きな降雨をもたらした台風11号は、淀川水系桂川流域に多量の降雨をもたらし、桂川嵐山地区では道路などについて溢水が発生した。

8/10 15時頃

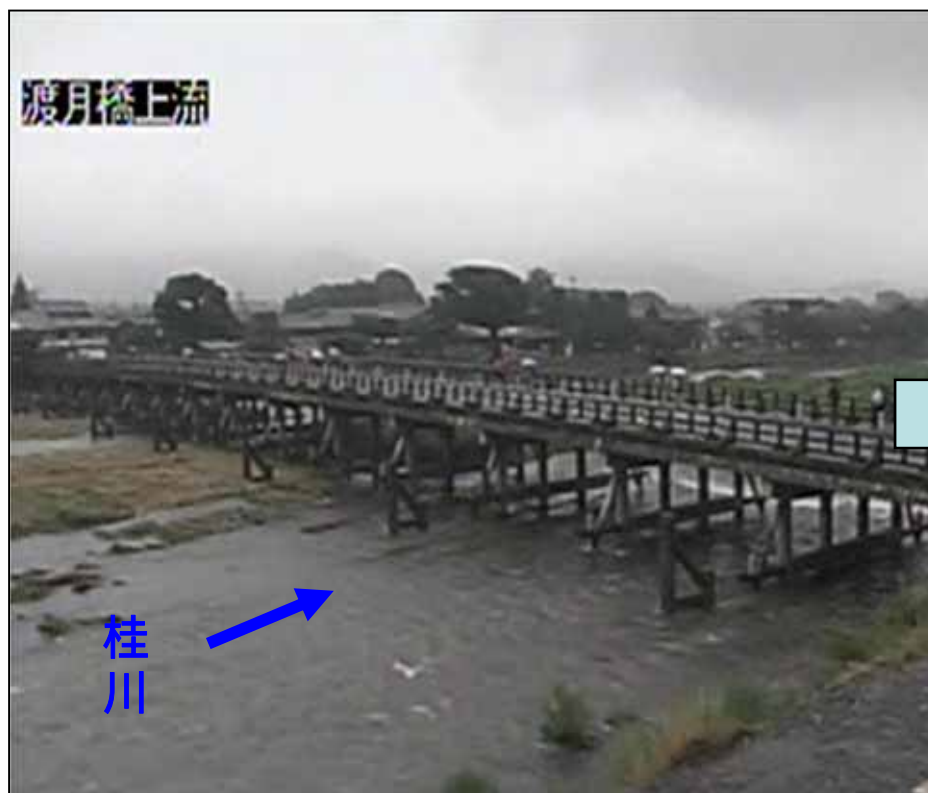
渡月橋の状況

平成26年8月台風11号による洪水は、渡月橋の桁下数十cmまでの水位上昇となった。

平常時の渡月橋(平成25年6月21日 8:30)

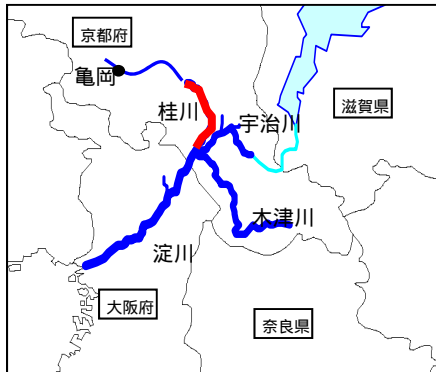
桂川における掘削状況

桂川河道掘削による水位低下効果

桂川においては、平成22年度より河道掘削を実施しており、さらに平成25年台風18号洪水を踏まえて、河川整備計画の河道掘削等を大幅に前倒して実施する緊急的な治水対策を実施してきたところ。今回の台風11号時の洪水時の水位を、掘削等を実施しなかったとした場合の計算水位と比較すると、約30cmの水位低下効果があったと推定され、4k付近等ではピーク時の水位を計画高水位以下におさえることができ、氾濫被害の発生を防ぐことが出来たと推定。
