# 台風21号と前線による淀川の出水概要 及び河川整備の効果

[平成29年10月20日～23日]

国土交通省 近畿地方整備局  
淀川河川事務所

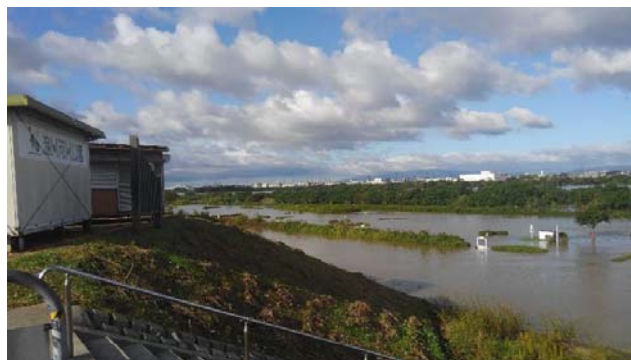
公園施設撤去、公園の冠水(仁和寺野草地区)

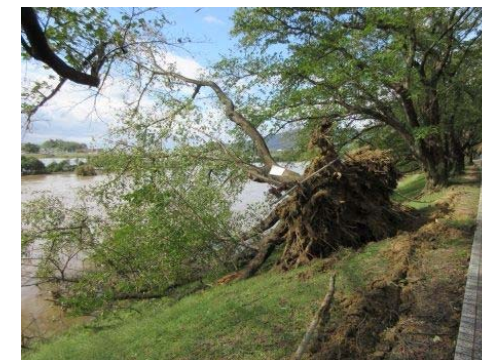
桜の木の倒木及び水位上昇(背割堤地区)

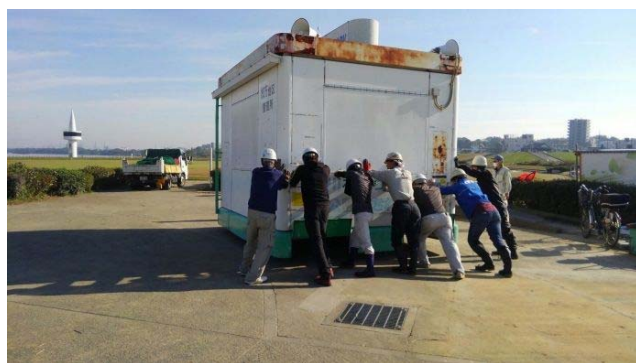
管理所の復旧状況(枚方地区)

・台風22号の通過後の10月30日(月)から全力で復旧作業を開始し、11月3日(金)には40地区のうち38地区を開園し、残りの2地区も11月11日(土)に開園する予定です。

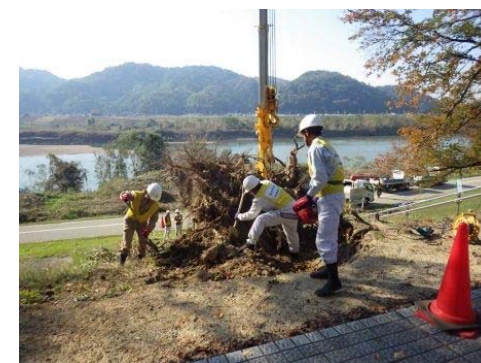
倒木した桜の木の撤去状況(背割堤地区)

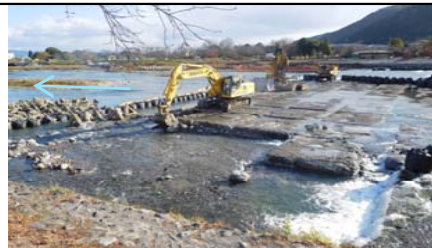
6号井堰撤去前(平成28年12月)

○桂川では平成25年台風18号を踏まえ、緊急治水対策として河川整備計画の事業を大幅に前倒しして実施。  
 ○嵐山地区では、これまでに実施した堆積土砂撤去及び6号井堰撤去により、水位を約0.5m低下したため、中之島公園の浸水解消。
