12月 モニターレポート		担当出張所	枚方出張所
担当区間	枚方大橋付近～三川合流点付近（大阪府・京都府境界） （左岸25.8km～34.6km）		
モニター実施日時	令和元年12月08日（日） 17時00分頃～17時半頃		
天 候	晴れ

今月は、牧野橋付近（穂谷川合流地点）（左岸30.3km）～三川合流点付近（左岸34.6km）の4.3kmについてモニターしました。  
設備の歪み1件・利用者のゴミの投棄（1箇所）について報告します。

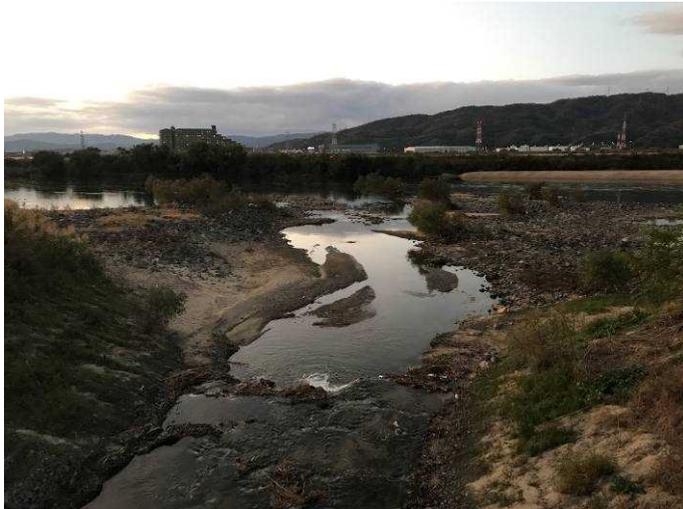
図：牧野橋付近の合流地点

8月のレポートで「草木が覆い茂っていることで、突然自転車が飛び出してくるように見えて危険です」と報告させていただいた地点が草刈りされていて見やすくなっていました。離れた地点からでも自転車が左の道から来ていることが早めに気づけるようになっていてありがたいです。

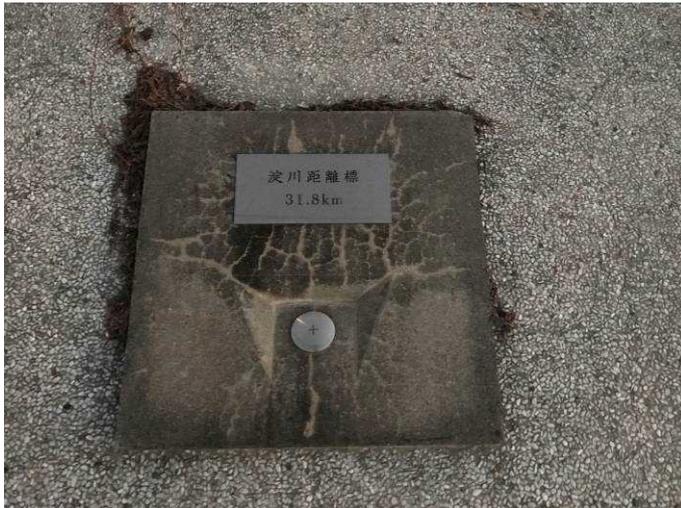
図：淀川距離標

そして31.8km地点。今まで素通りしてしまっていたのですが、こんなところに距離標があったことに気づきました。地点を示すものは必要不可欠ですね。ところどころにあるんでしょうか。これまで以上に注意深く周囲を観察したいと思います。

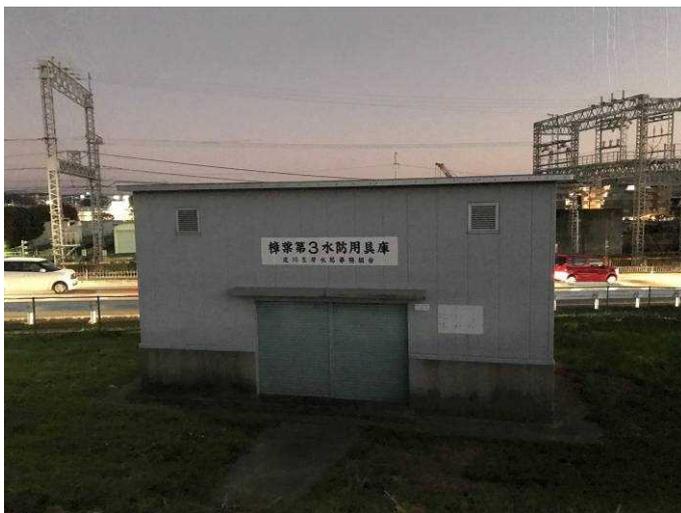
図：水防用具庫

水防用具庫もその近くにありました。非常時の為に防水シートや土のうなどが入っているのでしょうか。地震や台風の記憶も新しい今、防災については個人個人の意識と準備も大切だなと考えさせられます。
