| 8月 モニターレポート | | 担当出張所 | 桂川出張所 | | | | | | | | | | | | | | | | | | | | | | | | | | | | |
|--|---|---|---|---|---|---|---|---|---|---|---|---|---|---|---|---|---|---|---|---|--|---|--|---|--|--|--|---|--|--|--|
| 担当区間 | 桂川中流両岸 羽束師橋～府道142号桂大橋（左右岸5.4～12.2km） | | | | | | | | | | | | | | | | | | | | | | | | | | | | | | |
| モニター実施日時 | 令和元年8月7日（水）9時20分～11時半 | | | | | | | | | | | | | | | | | | | | | | | | | | | | | | |
| 天候 | 快晴（猛暑36℃） | | | | | | | | | | | | | | | | | | | | | | | | | | | | | | |
| <p>（見出し）</p> <p>祥久橋（右岸）～桂大橋（右岸）についてモニターしました。</p> <p>河川の様子、河川敷の様子、堤防の様子、ゴミの不法投棄、河川利用者の様子、道路の状況などについて報告します。</p> | | | | | | | | | | | | | | | | | | | | | | | | | | | | | | | |
| <p>（内容）</p> <p>今回は、前月の続き、祥久橋から右岸を桂大橋に向かい歩き始めました。</p> | | | | | | | | | | | | | | | | | | | | | | | | | | | | | | | |
|

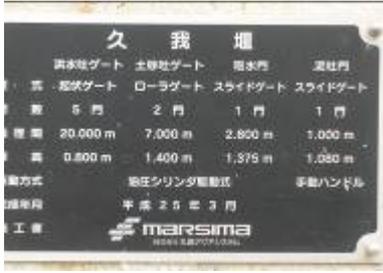
<table><tr> <th>洪水ゲート</th> <th>土砂吐ゲート</th> <th>取水門</th> <th>溢水門</th> </tr><tr> <td>5門</td> <td>2門</td> <td>1門</td> <td>1門</td> </tr><tr> <td>20,000 m</td> <td>7,000 m</td> <td>2,800 m</td> <td>1,000 m</td> </tr><tr> <td>0.800 m</td> <td>1.400 m</td> <td>1.375 m</td> <td>1.080 m</td> </tr><tr> <td colspan="2">操作方式 油圧シリンダ駆動式</td> <td colspan="2">手動ハンドル</td> </tr><tr> <td colspan="4">竣工年月 平成25年3月</td> </tr></table>

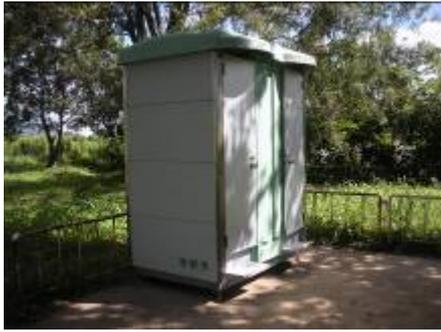
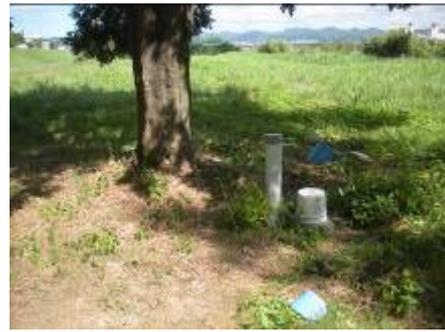
ここから久世橋の間は、ひび割れた平地、草だらけでしたが、大量のゴミや大型のゴミは、見受けられませんでした。思っていたよりも綺麗な状態で、橋の手前の木も刈り込みがされていました。

久世橋の下には、放置自転車1台、ペットボトルや缶ビールの空き缶が見受けられました。
