平成29年8月7日～8日 台風5号の概要、治水事業の効果 (北川水系北川)

国土交通省 近畿地方整備局
福井河川国道事務所

平成29年8月7日～8日(台風5号)の概要

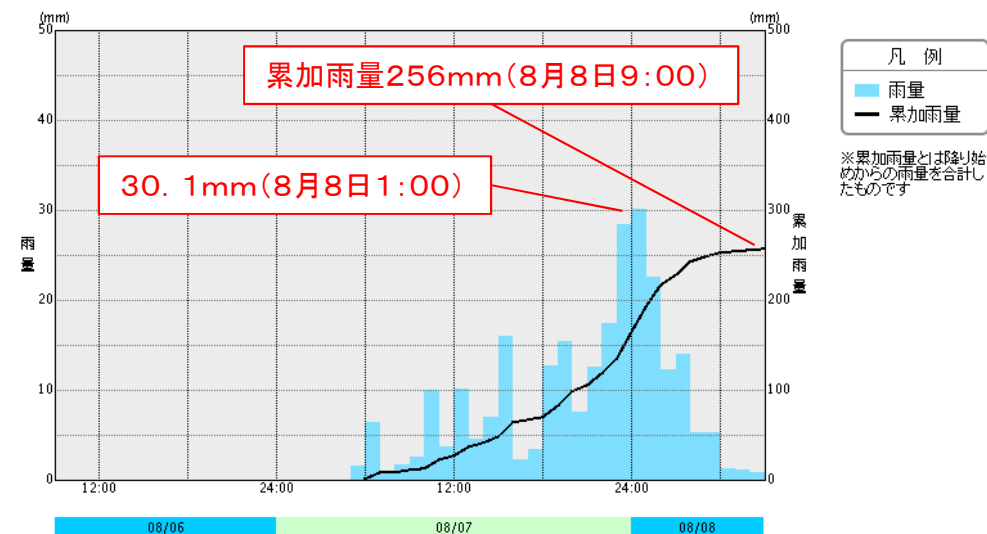
■ 降雨の状況(高塚上流域)【8月8日9時時点】

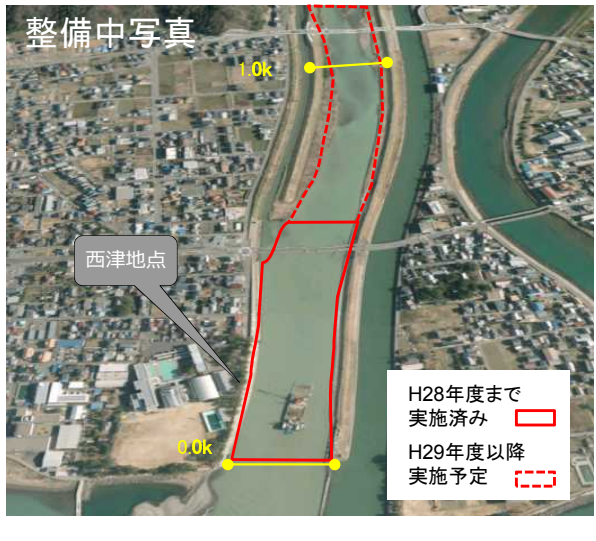
水位低減効果【最大】 (0.6k)

○北川水系北川では、昭和28年台風13号により、堤防が決壊するなど甚大な被害が発生した。
 ○現在は、平成24年に策定された河川整備計画に基づき、河口部から順次河床掘削を実施している。
 ○平成29年8月洪水では、北川の西津地点において水位1.21mを記録したが、河床掘削を行ったことにより、**西津地点において約0.8m、北川0.6kにて最大約1.1mの水位低減効果**を發揮することができた。引き続き、河内川ダム建設や河床掘削を実施することによって、さらに水位低減効果を見込むことができる。
