# 第2回 トンネル式放流設備重金属等含有岩石 処理対策検討会

## 本編説明資料

平成 26 年 6 月 6 日

近畿地方整備局 琵琶湖河川事務所

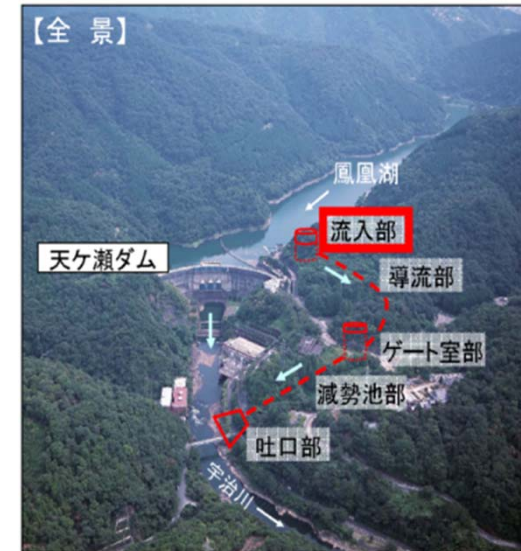
- 天ヶ瀬ダムの特ネル式放流設備は、図に示すように、「流入部」「導流部」「ゲート室部」「減勢池部」「吐口部」で構成される。
- 本工事は、その中で特ネルの入り口にあたる「流入部」を施工する。

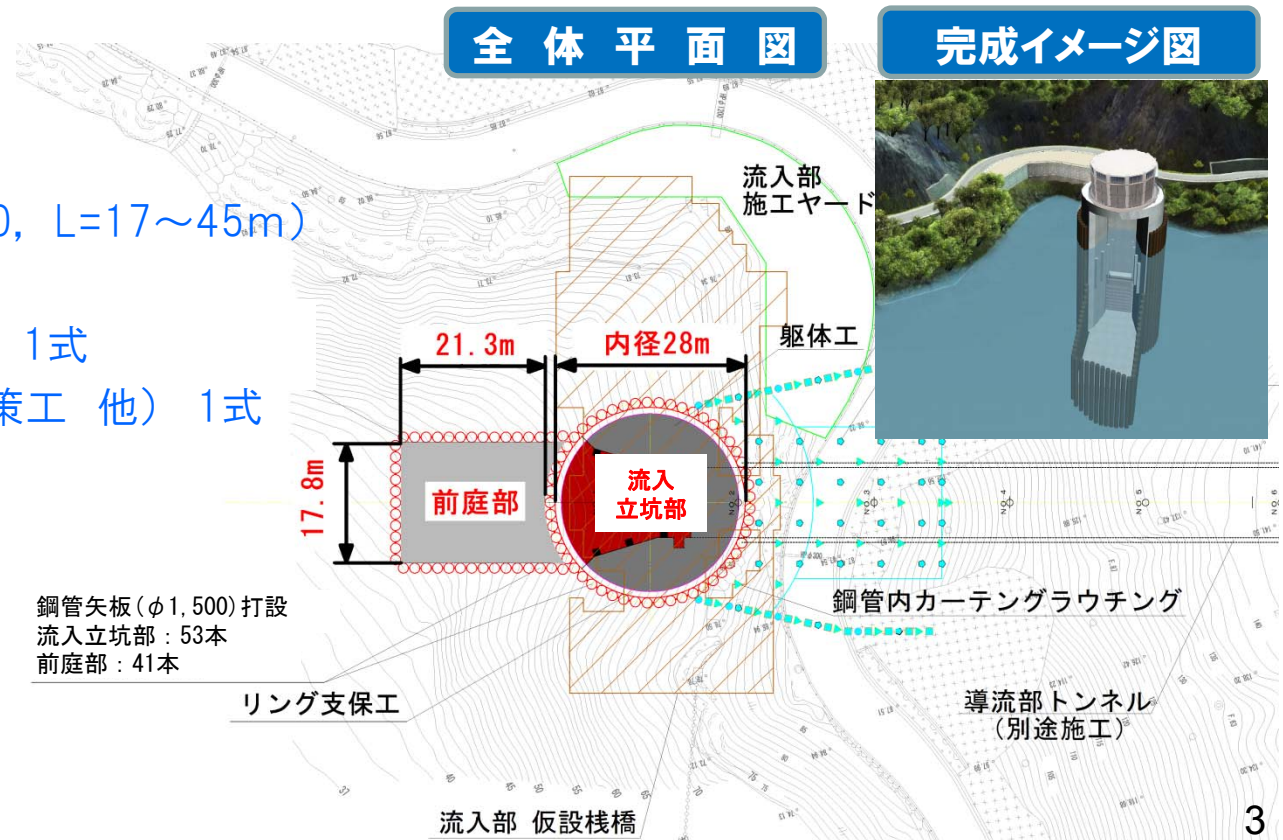
- 施工範囲は、「流入立坑部」および「前庭部」に区分される。
- 流入立坑部は施工ヤードを造成後、仮栈橋を設置して、仮栈橋上から鋼管矢板を打設し仮締切をする。仮締切後は立坑内部を掘削し躯体を構築する。
- 前庭部は、流入立坑部の施工と同時に水上から大型クレーン台船により鋼管矢板を打設し、所定の深度で鋼管矢板を水中切断する。その後、鋼管矢板内を水中バックホウで水中掘削し、底版コンクリートを打設する。

- ・掘削工 29,400m<sup>3</sup>
- ・鋼管矢板工 94本 (φ1,500, L=17~45m)
- ・止水工 1式 (カーテングラウト)
- ・躯体工 (底版1ロットのみ) 1式
- ・仮設工 (仮栈橋工, 濁水対策工 他) 1式

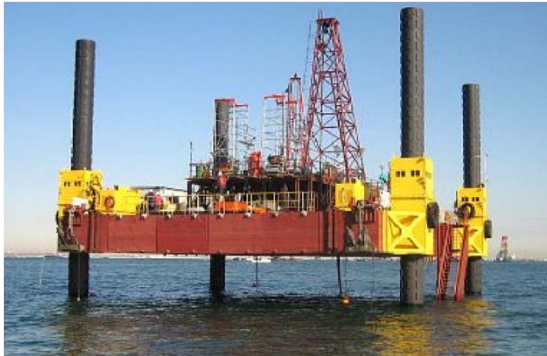
〔 SEP台船例 〕

- 本工事は、硬い岩盤の中に鋼管矢板を施工する必要があるため、SEP台船または仮栈橋上から全周回転掘削機により、鋼管矢板施工箇所を1本毎に掘削を行い、掘削箇所を砂および砕石にて置換える。
- 全周回転掘削機は、鋼管掘削孔全長にわたり押し込みながら鋼管内の土砂をハンマーグラブにて掘削・排土する。

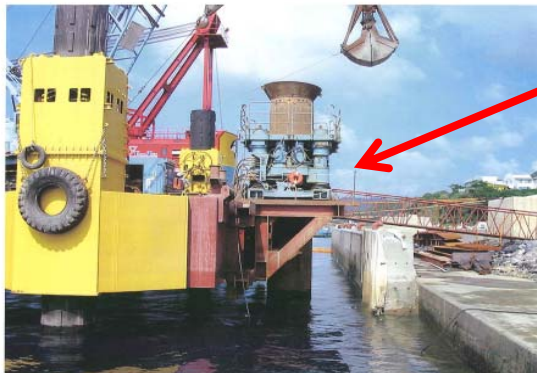
〔 施工例(水上施工) 〕

全周回転掘削機

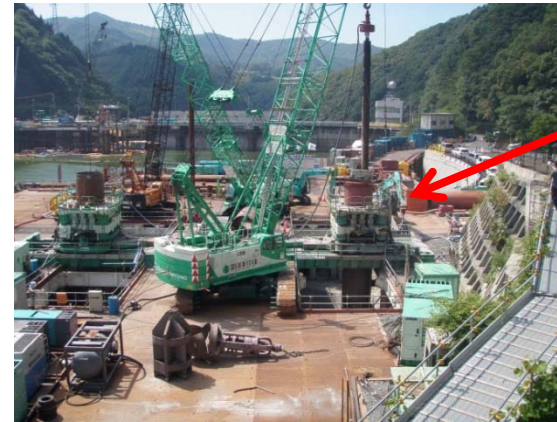
〔 施工例(栈橋上施工) 〕

全周回転掘削機

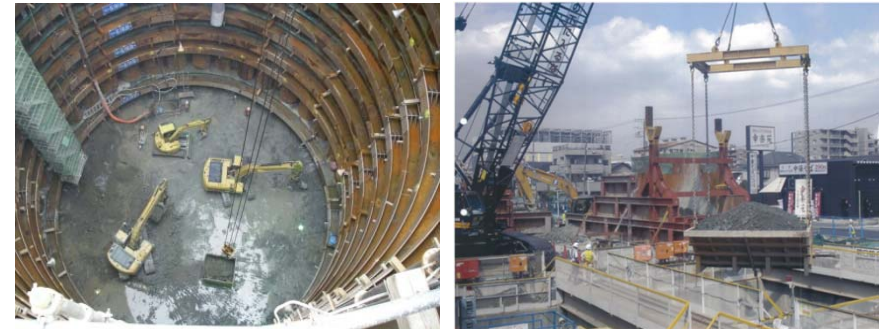
〔 掘削状況図 〕

- 立坑は、仮栈橋上から鋼管矢板を設置した後、鋼管矢板でダム湖の水を締め切ったドライな状態で掘削する。
- 3000kg級ブレイカーで掘削した岩石を、バックホウで20m<sup>3</sup>ベッセルに積込んだ後、栈橋上の150tクレーンで同ベッセルを仮栈橋上に引き上げて、土砂ピットに岩石をおく。
- その後、0.8m<sup>3</sup>バックホウで10tダンプトラックに積み込んで処理場まで運搬する。
- 鋼管矢板を円形に保つリング支保工は、鉛直方向にH綱を11段設置する。
- 掘削完了後、コンクリートにより躯体を構築する。

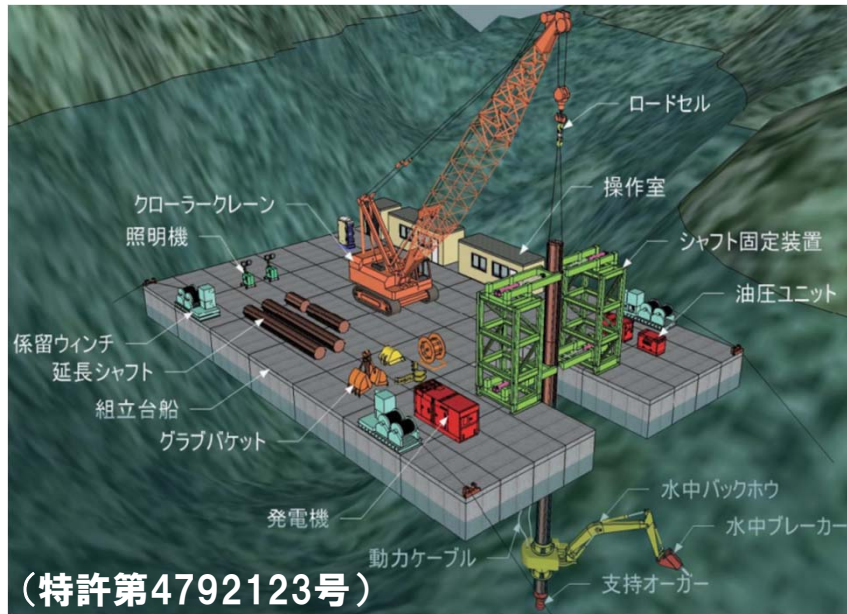
#### [ T-iROBO UW(遠隔操作式多機能水中施工機械)の構成 ]

- 前庭部は、流入部立坑のドライ掘削と異なり、ダム湖内での水中掘削となる。
- SEP台船上から鋼管矢板を建て込んだ後、水中掘削する。
- 水上の台船から地盤に鋼管を降ろし、その鋼管を昇降する作業機にアタッチメントを取り付けて砕岩、掘削、ズリ処理、精密測深、撮影などの一連の水中作業を遠隔操作する。
- 水中で破碎した岩石はクラムシェルで台船上に引き上げる。
- 上流の荷役棧橋(船着き場)まで、曳き船で作業船を移動させて、荷役棧橋上のダンプトラックにクラムシェルで直接積み込んで処理場まで運搬する。

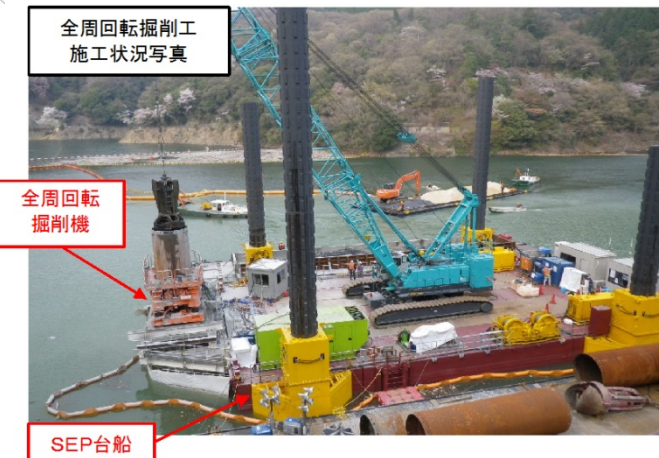
### 全周回転掘削状況

●全周回転掘削工 13本/94本 (6/5 現在)

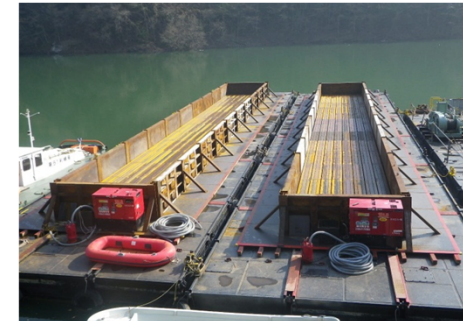
#### 【土運搬船改良によるダム湖への拡散防止】

土運搬船を二重底に改良し、底に濁水が底に溜まる構造とした。  
底に溜まった濁水は、荷役棧橋上にある濁水処理設備に送水し、適正処理する。

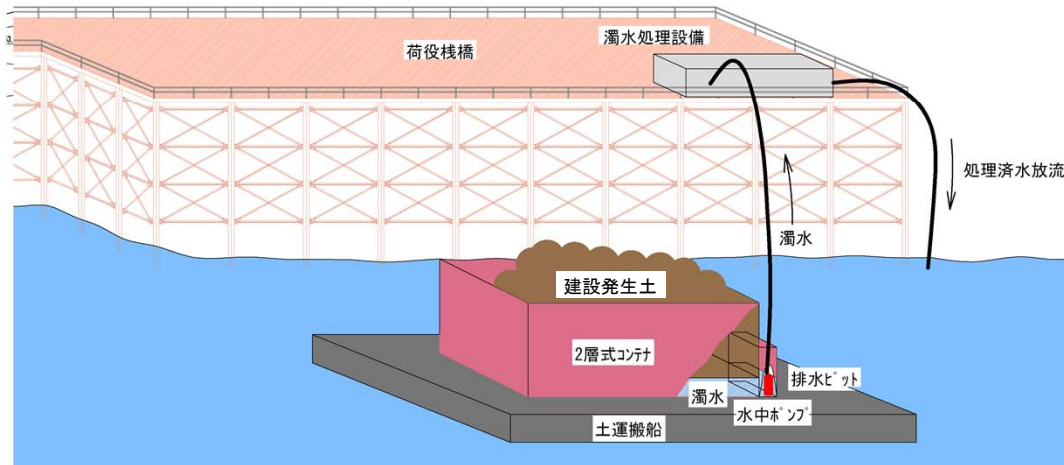
砒素及び鉛の処理に対応した  
濁水処理設備の設置

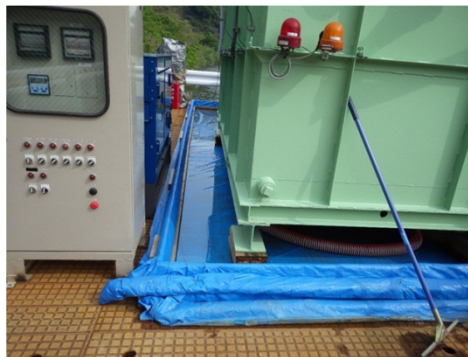
#### 【漏洩防止設備による拡散防止】

濁水処理設備に漏洩防止設備を設置し、  
ダム湖への流出防止を図る

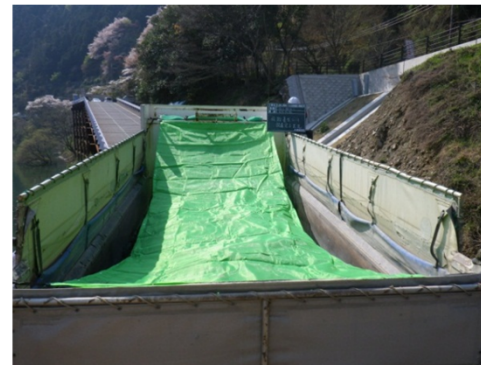
#### 【飛散養生シートによる拡散防止】

基準値超過岩石を運搬するダンプトラックに  
飛散防止シートを設置し、一般道への飛散防止を図る

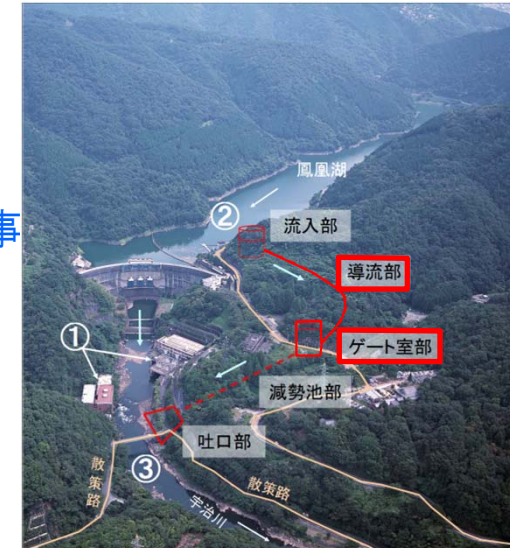
- 天ヶ瀬ダムの特設トンネル式放流設備は、図に示すように、「流入部」「導流部」「ゲート室部」「減勢池部」「吐口部」で構成される。
- 本工事は、その中で主に「導流部」「ゲート室部」を施工する。

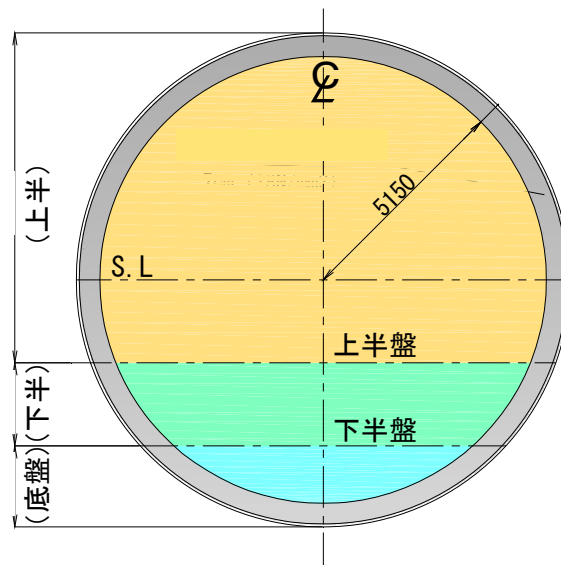
#### 標準断面図

項目	本坑	備考
内空断面積 (導流部)	83.329 m <sup>2</sup>	円形
(立坑部)	452.389 m <sup>2</sup>	円形
内空半径 (導流部)	R = 5.150 m	覆工仕上り
(立坑部)	R = 12.000 m	吹付け仕上り (覆工厚 1 m)
トンネル勾配	2.416 %

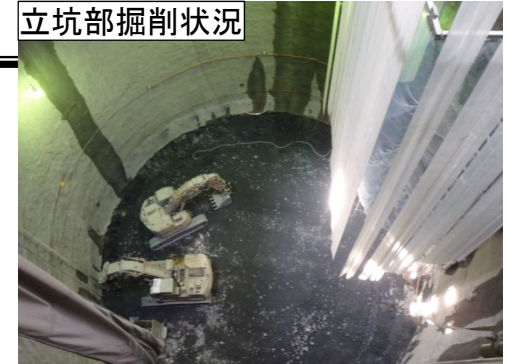
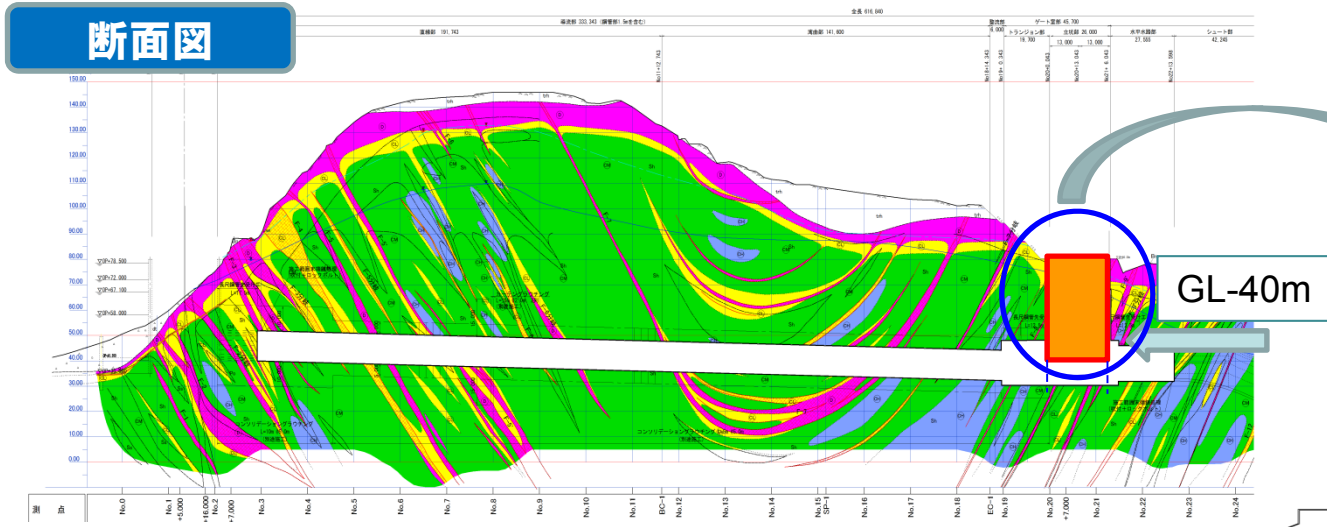
- 立坑部: GL-40mまで掘削完了 (6/5 現在)
- 掘削土量  $V=21,969\text{m}^3$  (6/5 現在)

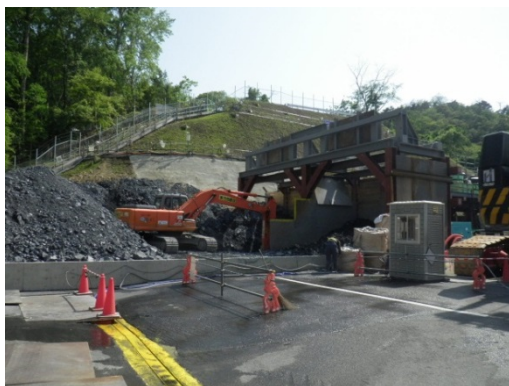
#### 【仮置きピット】

汚染物質の地下浸透防止措置を講じたピットに建設発生土を仮置

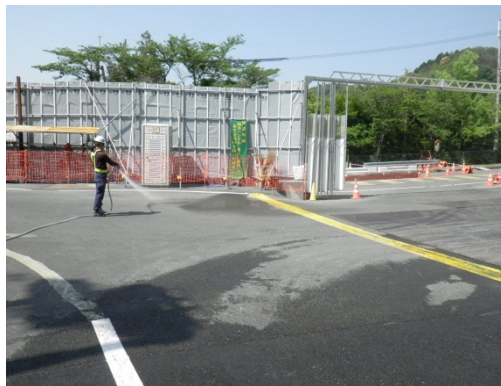
#### 【アスファルト舗装】

仮設備ヤードを舗装し、汚染物質の地下浸透を防止

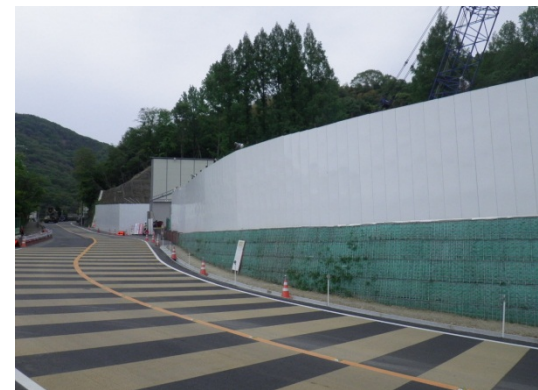
#### 【万能塀】

粉塵の飛散・拡散を防止

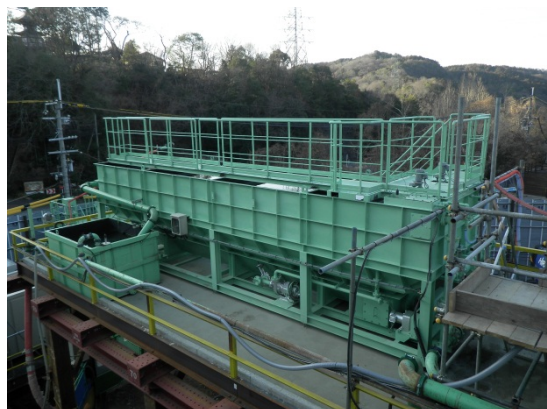
#### 【濁水処理設備】

濁水処理設備に砒素・鉛対応装置を付加し、汚染水の排出を防止

濁水処理設備に砒素・鉛対応装置を付加し、汚染物質の漏洩を防止

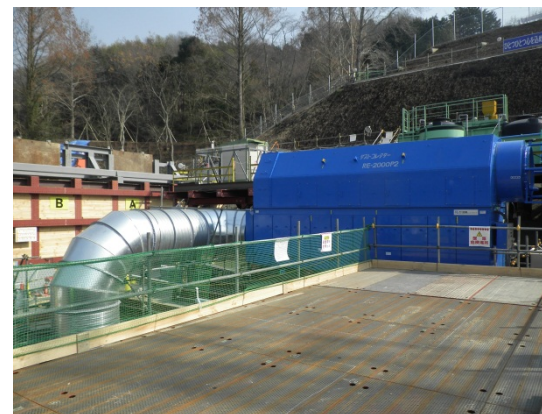
#### 【集塵設備】

坑内粉塵の拡散を防止

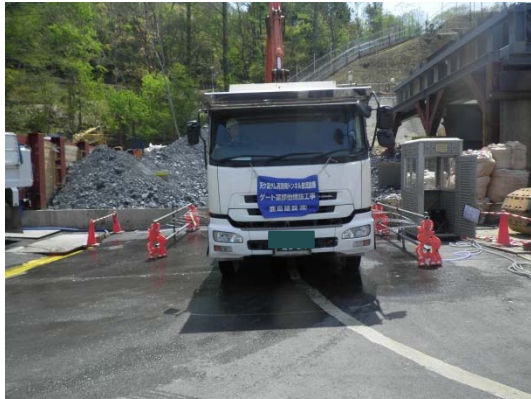
##### 【タイヤ洗浄装置】

敷地内で10tダンプタイヤ洗浄を実施し、  
汚染物質の拡散を防止

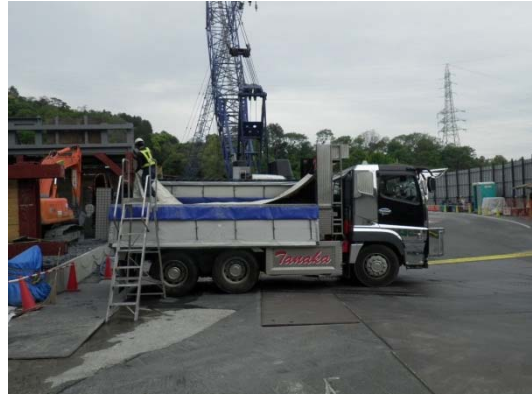
##### 【シート掛け状況】

10tダンプトラックで処理施設まで運搬する際の飛散防止

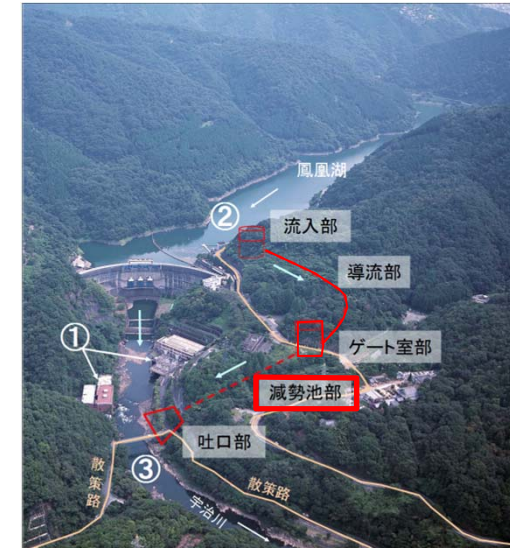
- 天ヶ瀬ダムの特設トンネル式放流設備は、図に示すように、「流入部」「導流部」「ゲート室部」「減勢池部」「吐口部」で構成される。
- 本工事は、その中で導流部からの放流水の勢いを緩めるため「減勢池部」を施工する。

工事名：天ヶ瀬ダム再開発トンネル放流設備減勢池部建設工事

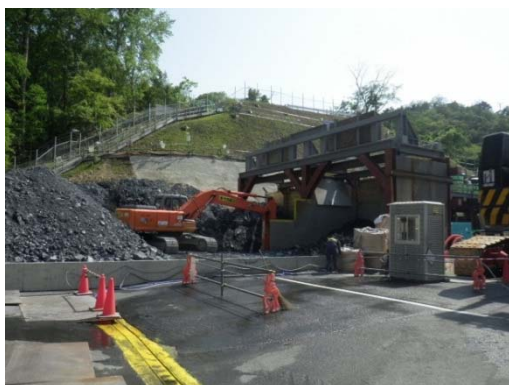
#### 【仮置きピット(例)】

汚染物質の地下浸透防止措置を講じた  
ピットに建設発生土を仮置

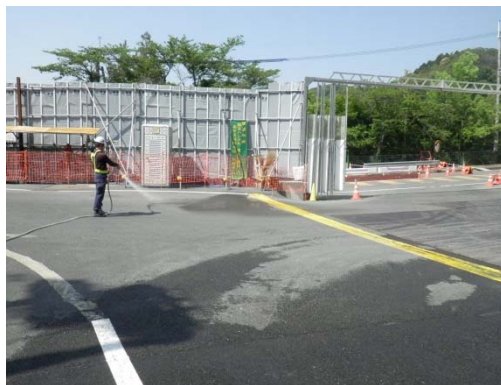
#### 【アスファルト舗装(例)】

仮設備ヤードを舗装し、汚染物質  
の地下浸透を防止

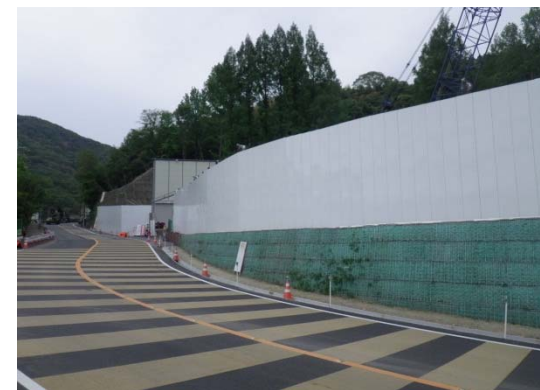
#### 【万能塀(例)】

粉塵の飛散・拡散を防止

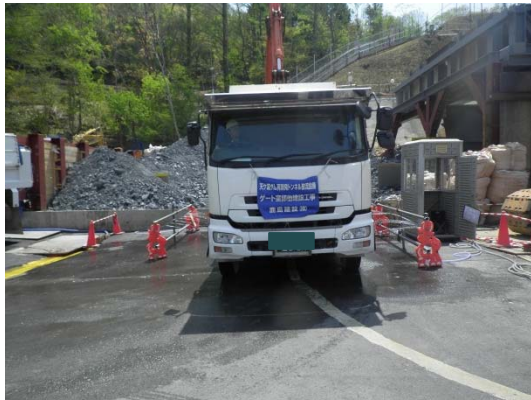
#### 【タイヤ洗浄装置(例)】

敷地内で10tダンプタイヤ洗浄を実施し、  
汚染物質の拡散を防止

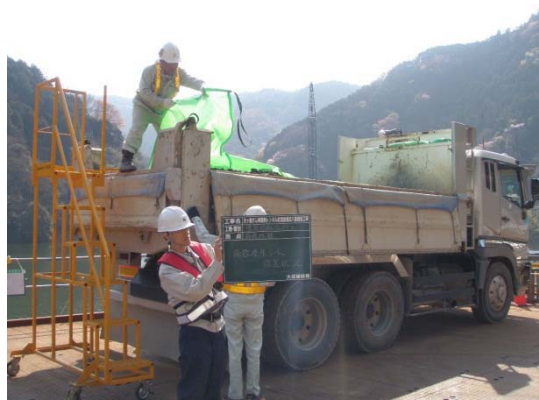
#### 【シート掛け状況(例)】

10tダンプトラックで処理施設まで運搬する際の飛散防止

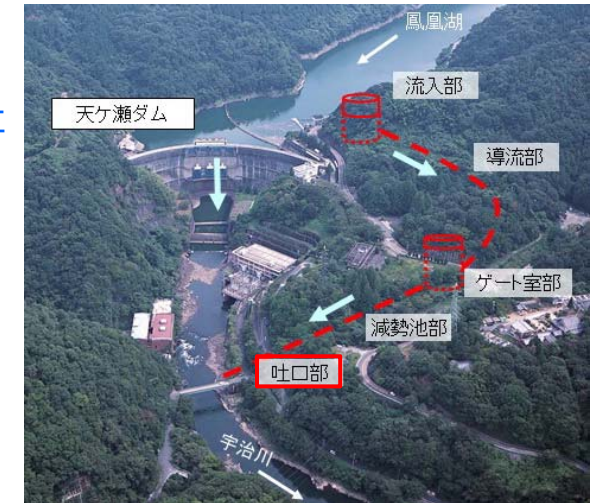
- 天ヶ瀬ダムの特設トンネル式放流設備は、図に示すように、「流入部」「導流部」「ゲート室部」「減勢池部」「吐口部」で構成される。
- 本工事は、その中でトンネルの出口にあたる「吐口部」を施工する。

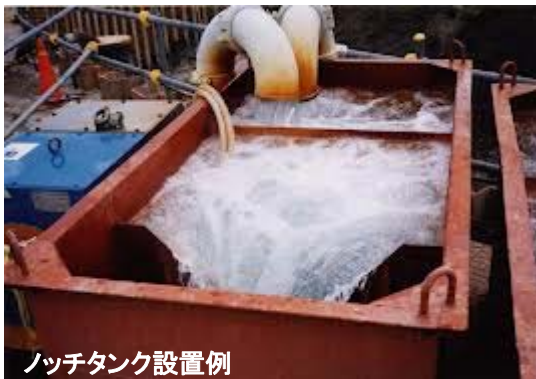
#### 【濁水処理対策(例)】

ノッチタンク  
設置

1. 発生した水をノッチタンクに貯め、砒素吸着剤を加えて、懸濁を沈殿させる。
2. 基準値を超えていないことを確認し放流する。

ノッチタンク設置例

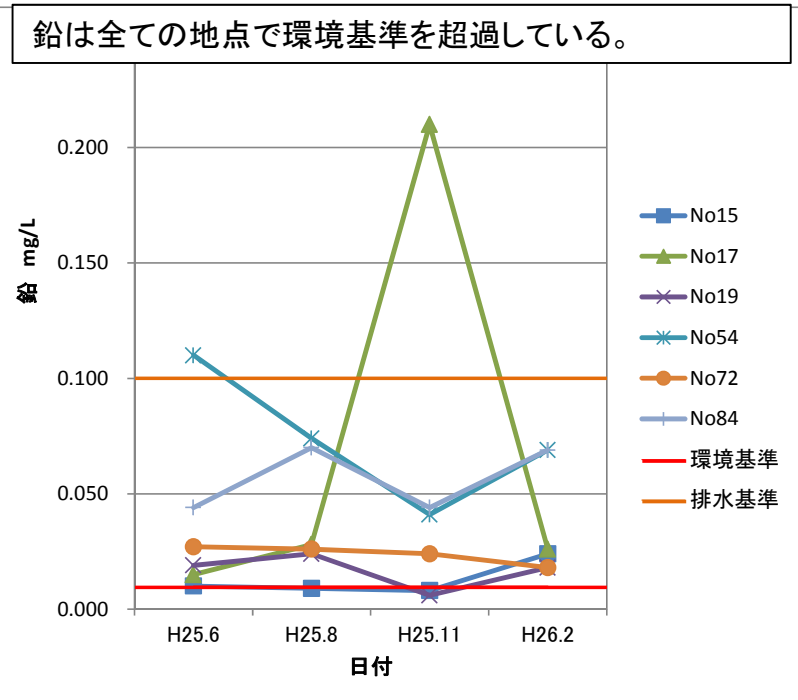
H25.6以降の地下水中の砒素、鉛濃度(工事はH26.1.25に開始)

- 天ヶ瀬ダム周辺の地下水には、工事着手前から砒素、鉛が検出されている。
- 最新の調査結果は6月末の予定。

環境基準 0.01 mg/L  
排水基準 0.1 mg/L

指摘事項		対応状況
1	地下水調査の調査地点及び結果について追加資料として提示すべきである。	琵琶湖河川事務所のウェブサイトに掲載。本資料のP44-P45にも掲載。
2	これまで観測している地下水位観測孔を有効利用し、工事着手前にどの程度の値であったのかを明確にして、工事の影響を評価すべき。地下水位観測孔を洗浄する前と後の数値も把握しておくこと。	本資料のP44-P45にH25年度の地下水水質調査結果を示す。 H26年6月以降の調査は、観測孔を洗浄して水質を測定する。
3	今後、処理対策を進めるにあたり、国土交通省制定のマニュアルを基に処理対策の検討を進めること。マニュアルと土壤汚染対策法(以下、土対法)に関する各ガイドラインは基本的に整合しており、ガイドラインに紹介された対応方法についても積極的に活用すること。	本資料のP57以降に処理案を示す。 国交省のマニュアルに準拠し実施している。 ガイドラインに記載の対応方法について、積極的に検討し活用に努める。
4	汚染土壌処理施設の分級洗浄による方法が、自然由来重金属等含有岩石に適しているか否かトリータビリティ試験を実施した結果を見て判断するので、試験結果を報告すること。	トリータビリティ試験を実施し座長へ報告した。 資料等は琵琶湖河川事務所のウェブサイトに掲載。

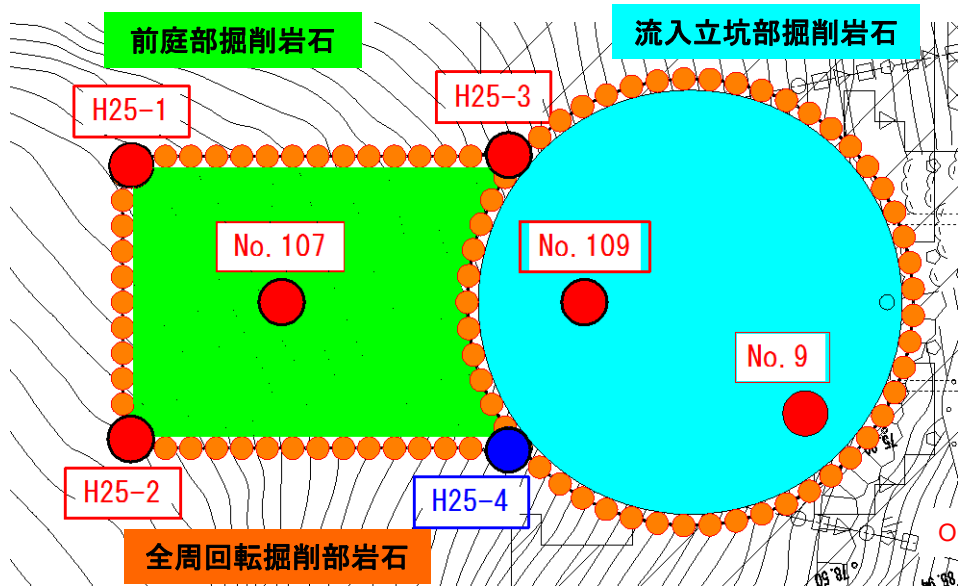
## 【基準値超過岩石の処理方針】

- 全周回転掘削** ⇒ 全て基準値超過岩石として処理する  
(ケーシングによる回転掘削のため、  
深度方向の区分けが不可)
- 流入立坑部掘削** ⇒ 全て基準値超過岩石として処理する  
(上部は傾斜地盤の水中掘削のため  
区分けが不可)
- 前庭部水中掘削** ⇒ 上下部で一般岩石と基準値超過岩石  
に区別する

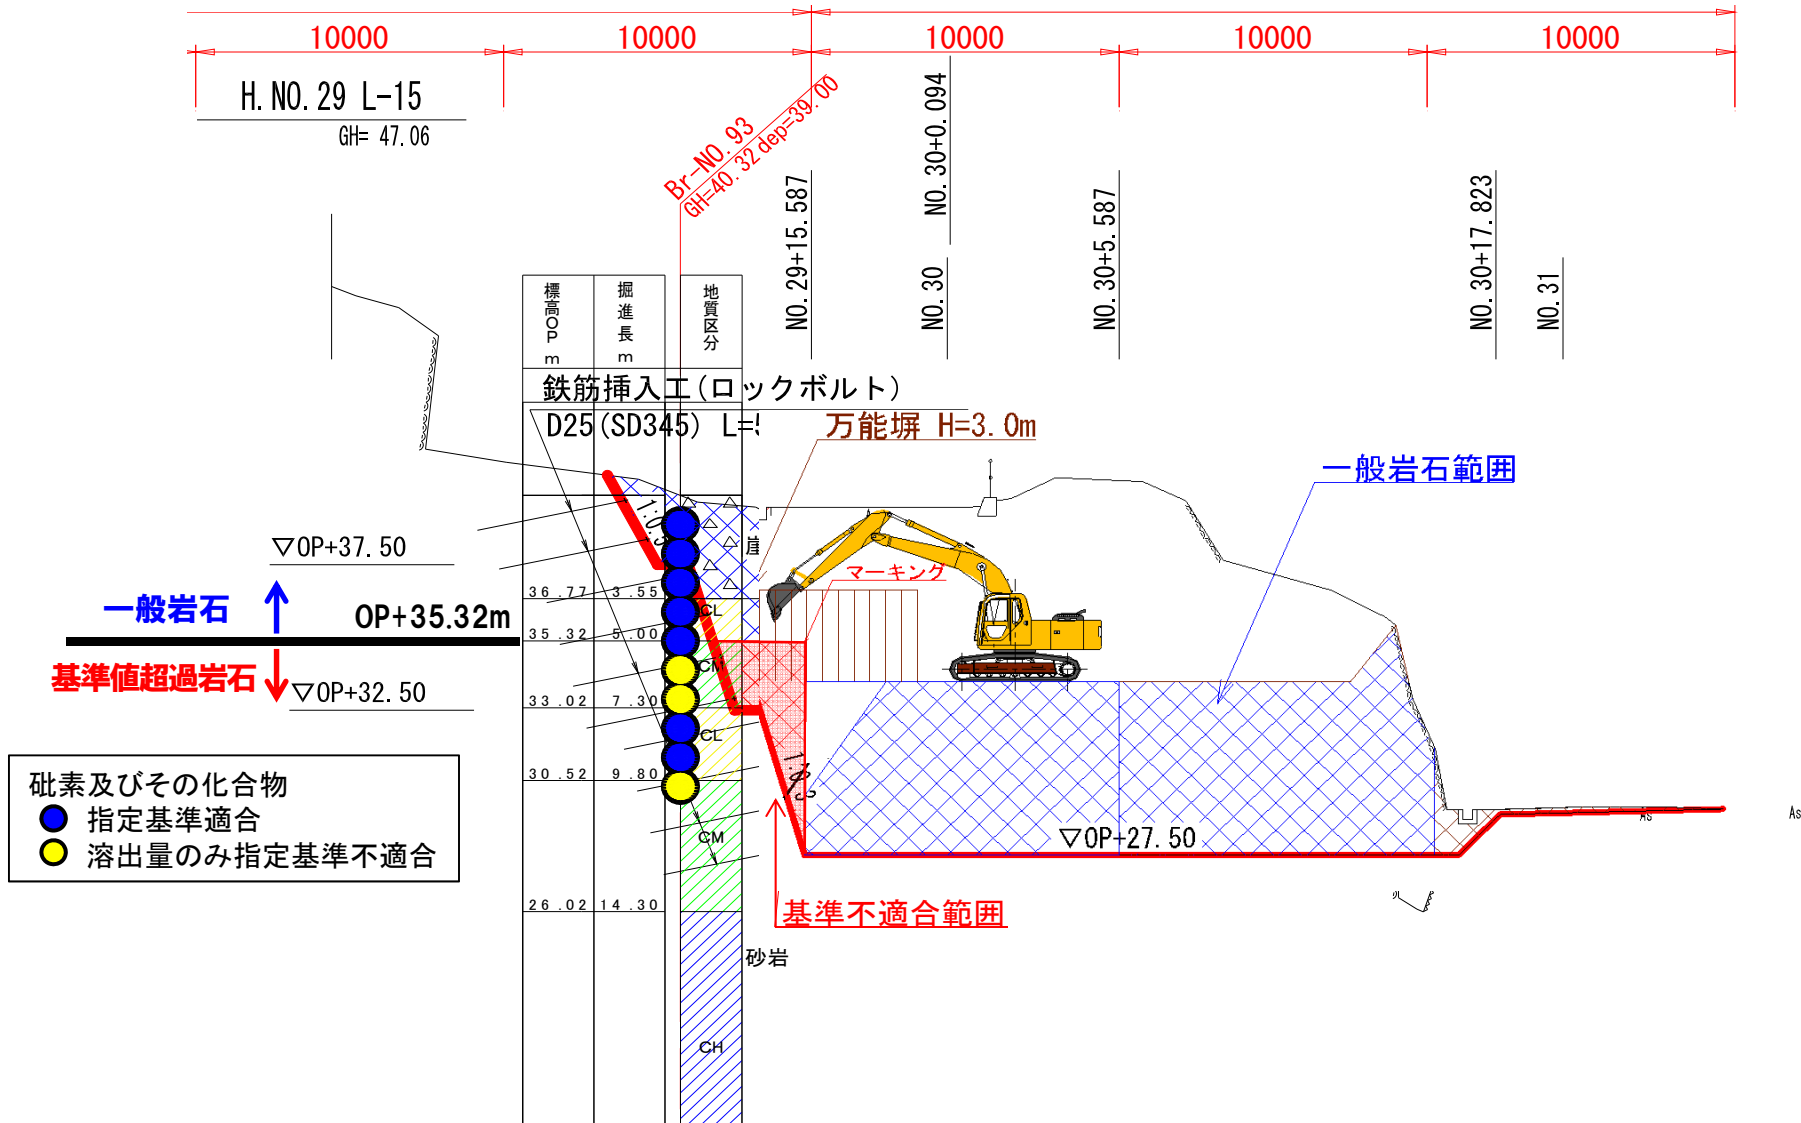
## 2)掘削岩石の処理対応 (案)

掘削工は基準不適合範囲も含めて全て機械掘削する。

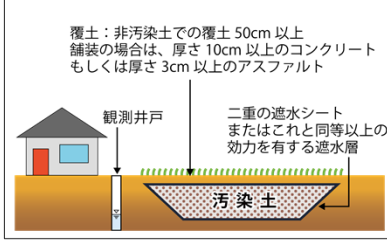
<p>敷地を掘削し、底面、側面に遮水シート等の遮水層を敷設して、基準値超過岩石を埋め立てる。埋め立て後、上層部に遮水層及び上部遮水保護層を施して汚染土を封じ込める。</p>

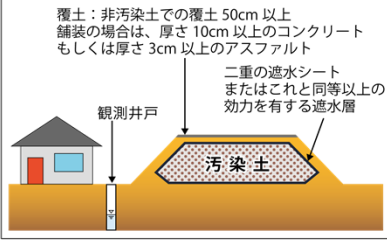
<p>敷地の地表部にシート等による遮水層を施し、その上部に基準値超過岩石を盛土する。盛土工完了後、盛土上部、側面に遮水層を施して基準値超過岩石を封じ込めるとともに、覆土等で表面を保護する。</p>

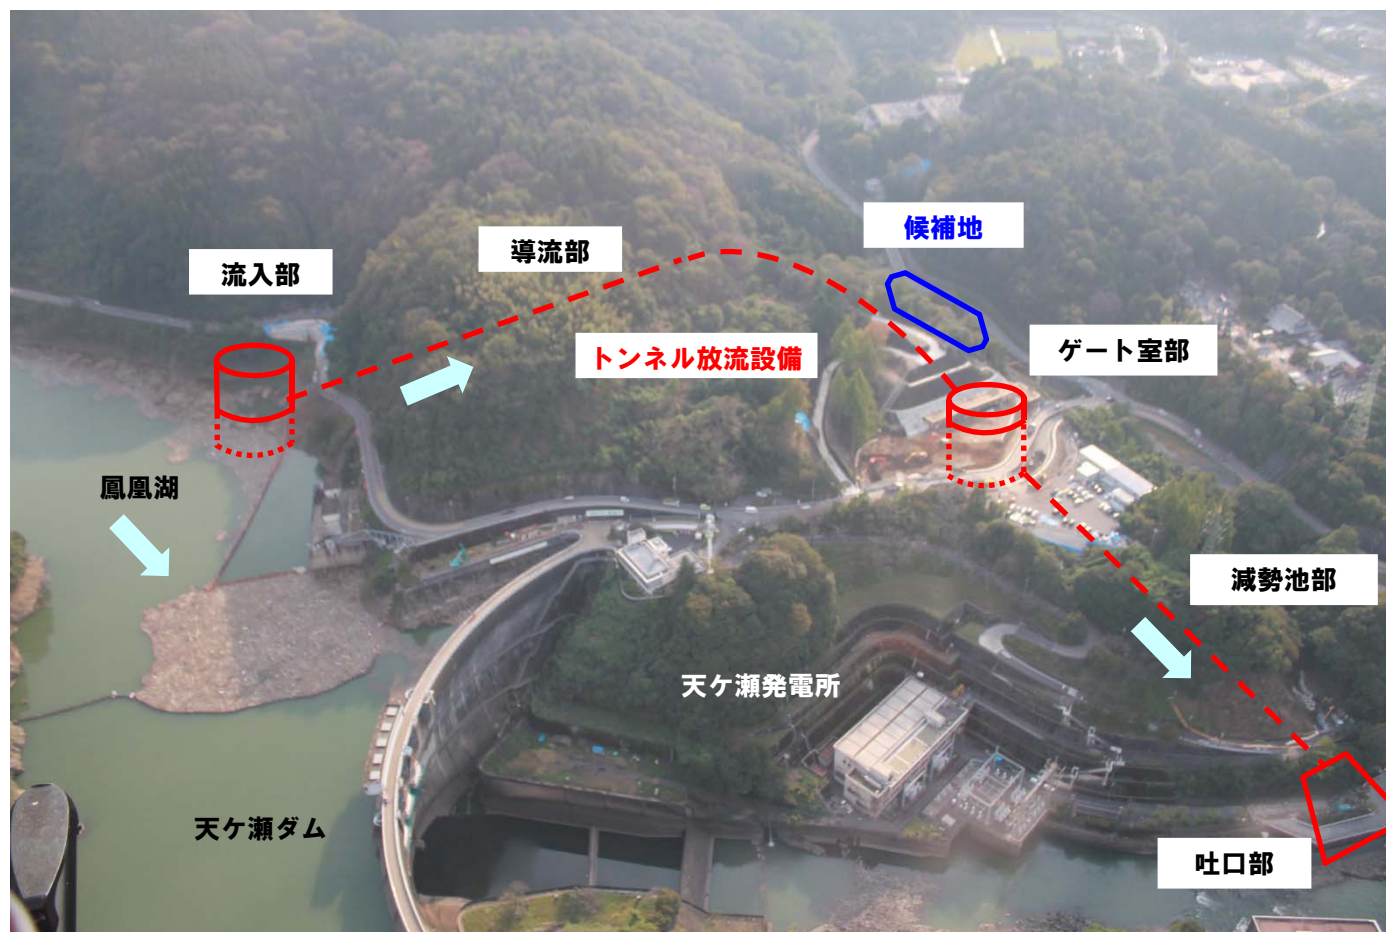
### (2) 封じ込め候補地の条件と位置図

- ①10,000m<sup>3</sup>以上の埋土が可能。
- ②土砂災害危険箇所ではない。
- ③工事・管理用通路が確保できる。
- ④事業区域内である。

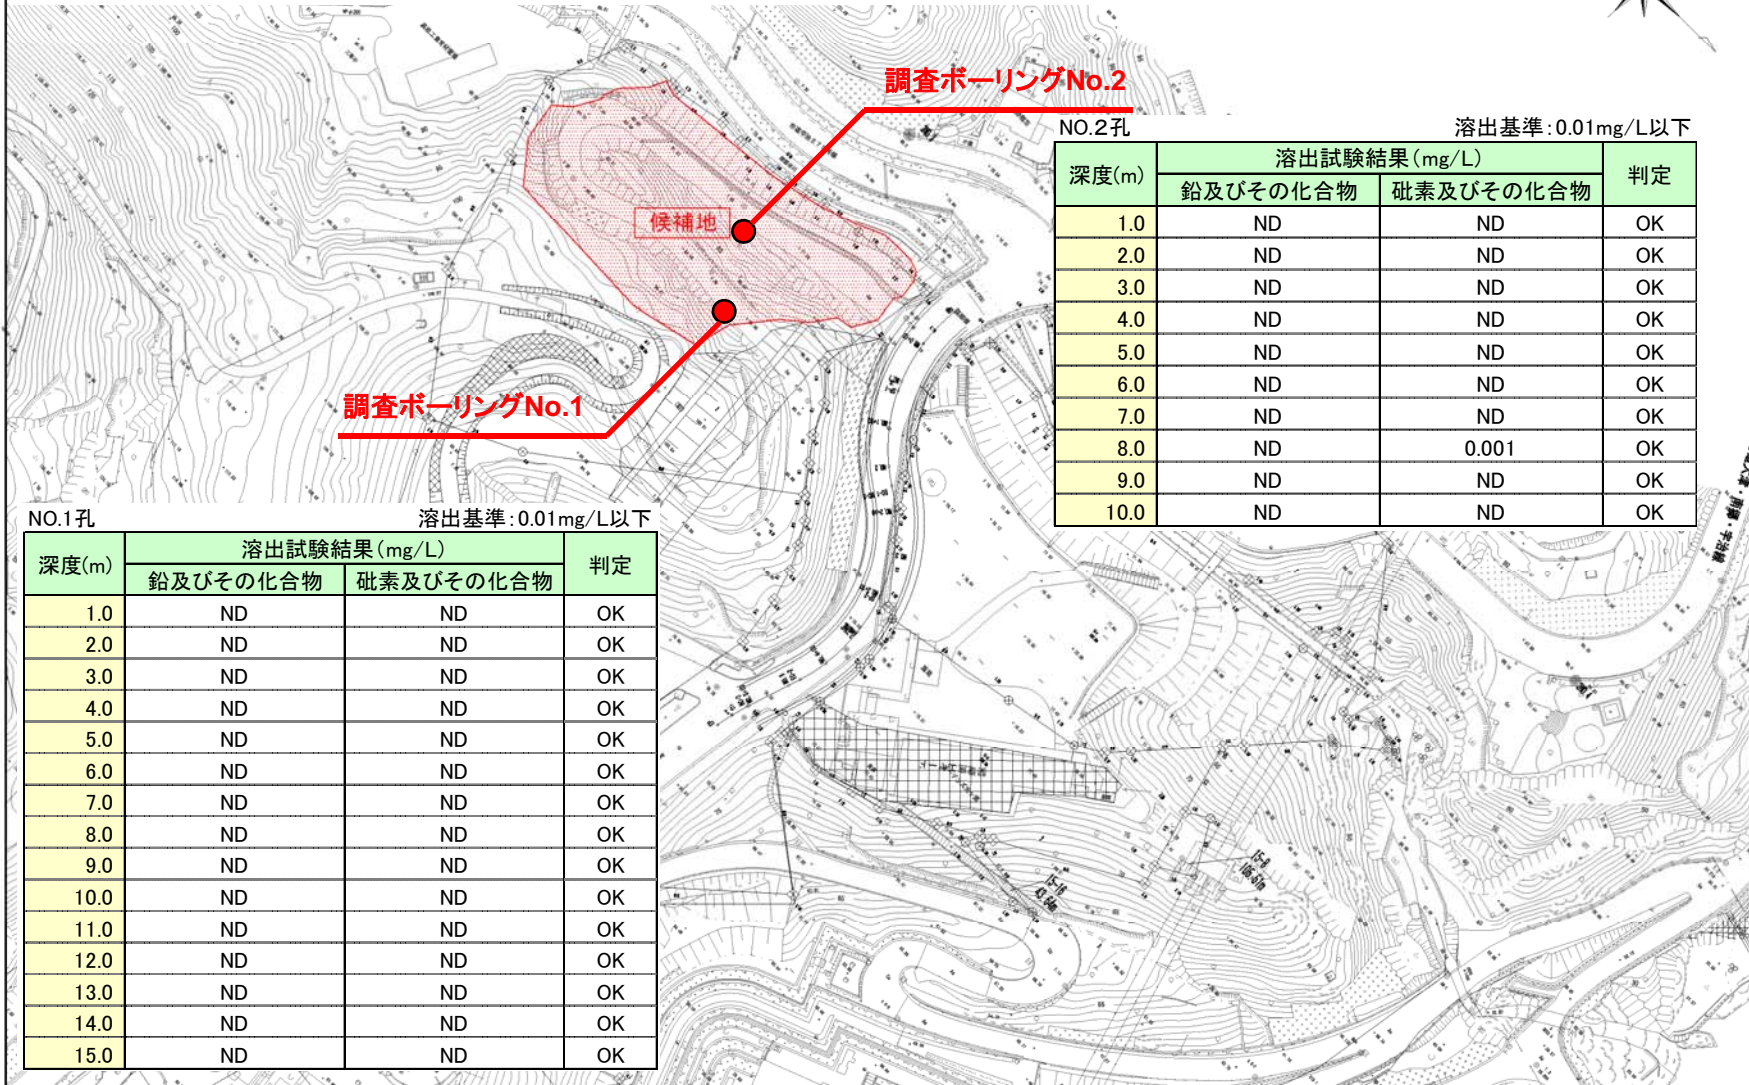
## (3) 封じ込め候補地の掘削土調査結果

既往の調査ボーリング2箇所の試料を基に、土壌溶出量試験を実施した結果、候補地の掘削土からは基準値を超過する「砒素」と「鉛」は検出されなかった。

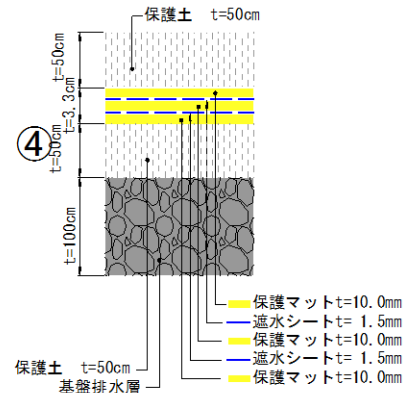
④ 二重の遮水シートまたはこれと同等以上の効果を有する遮水層
