九頭竜川水系河川整備計画

(国管理区間)

平成 19年2月

近畿地方整備局

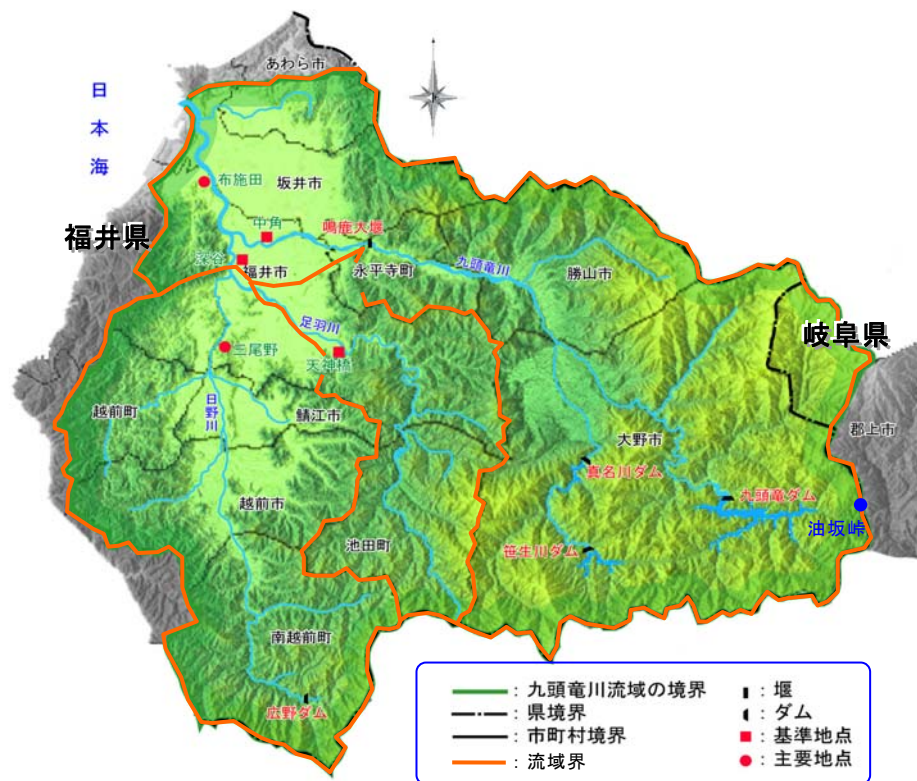
図 1.1 九頭竜川流域の概要

九頭竜川は、その源を福井県と岐阜県の県境の油坂峠(標高 717m)に発し、石徹白川、打波川等の支川を合わせ、大野盆地に入り真名川等の支川を合わせ、福井平野(越前平野)に出て福井市街地を貫流し日野川と合流、その後は流れを北に変え日本海に注ぐ、幹川流路延長 116km、流域面積 2,930km² の一級河川である。

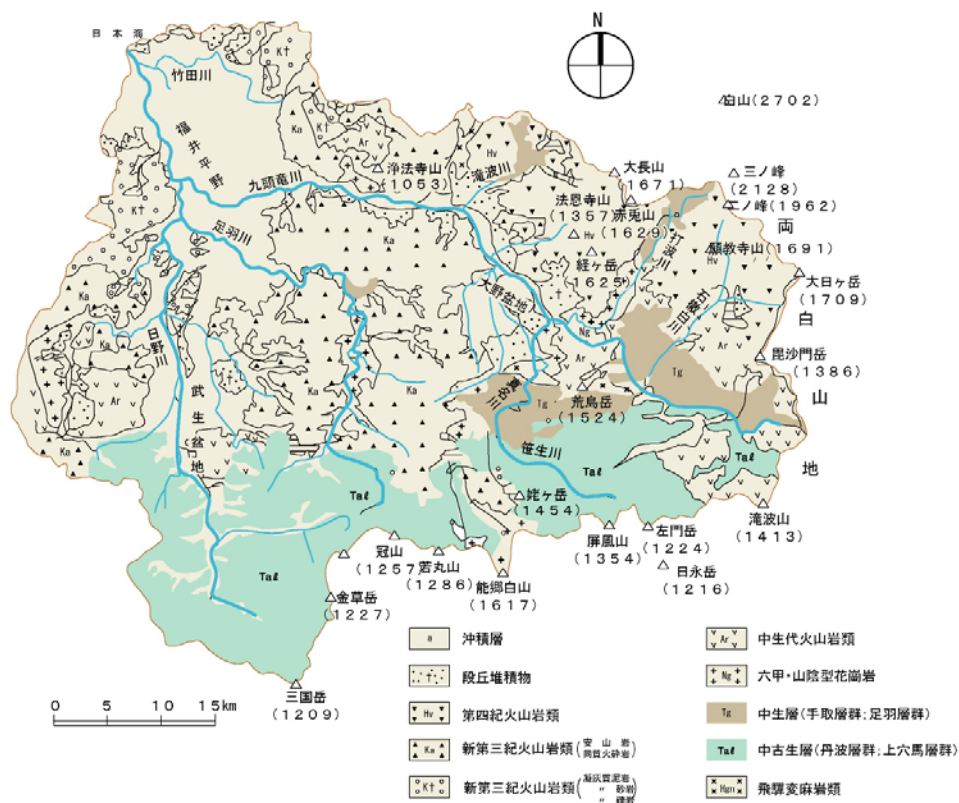
図 1.5 九頭竜川流域の地質

日野川筋においては九頭竜川本川と同程度の厚さの沖積層があると考えられるが、下流部では粘土層が地表部に位置しており、古くからの低湿地帯であったことを窺い知ることができる。流域の地質は、油坂峠から西方に箱ヶ瀬～伊勢峠～巢原峠～美濃俣～月ヶ瀬～板垣峠～武生を経て、日本海岸の高佐に至るほぼ東西に連ねた線を境にして、南側には主として二疊・石炭紀に属する非変成岩古生層（丹波層群）が分布しているのに対して、北側には飛騨変麻岩を基盤として、その上にジュラ紀～白亜紀に属する中生代の手取層群、足羽層群が広く被覆している。

九頭竜川本川筋の地質は、下流では三里浜と九頭竜川に挟まれた低地の表層が柔らかい泥質ないしシルト質の沼沢地性の堆積物で構成されている。

日野川筋においては九頭竜川本川と同程度の厚さの沖積層があると考えられるが、下流部では粘土層が地表部に位置しており、古くからの低湿地帯であったことを窺い知ることができる。

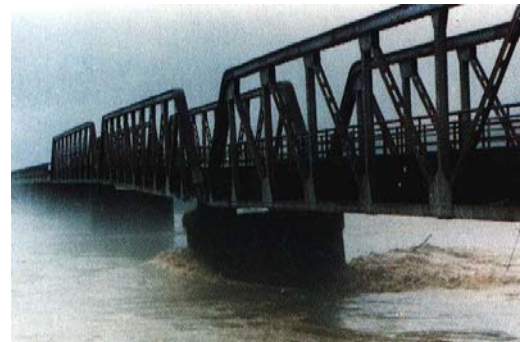
昭和 56 年 7 月洪水（梅雨前線）
高屋橋（県道福井三国線）の橋脚が洗掘のため傾いた

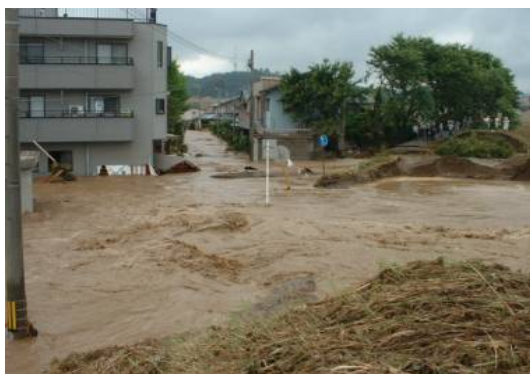
平成 16 年 7 月洪水（福井豪雨）
足羽川の堤防が破堤（福井市春日）

また、平成16年7月の福井豪雨による洪水は、足羽川流域を中心に広い範囲で浸水被害をもたらし、降雨の激しかった足羽川上流部では土石流が発生し甚大な被害をもたらすとともに、足羽川の堤防の決壊などにより福井市街地では甚大な被害となった。

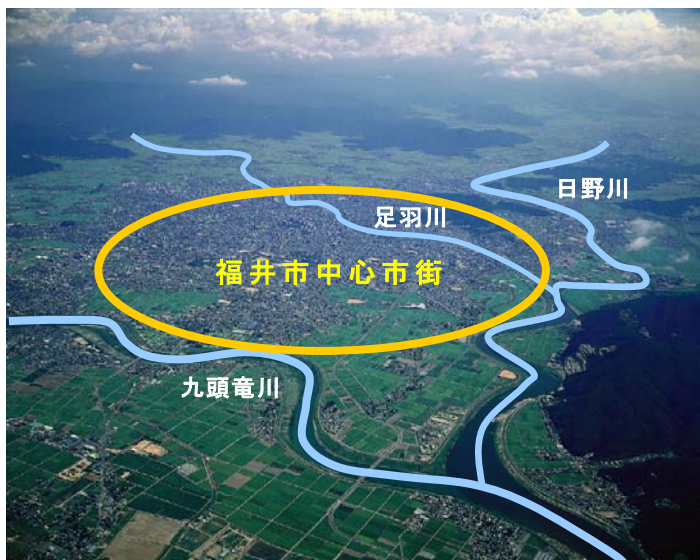
図 2.1 3川に囲まれた地域に人口と資産が集中

福井市街地は、九頭竜川、日野川、足羽川に囲まれた地域に人口と資産が集中している。洪水時の3つの河川の水位は、福井市街地より高く、いったん破堤すると甚大な被害に見舞われるという特徴をもっている。

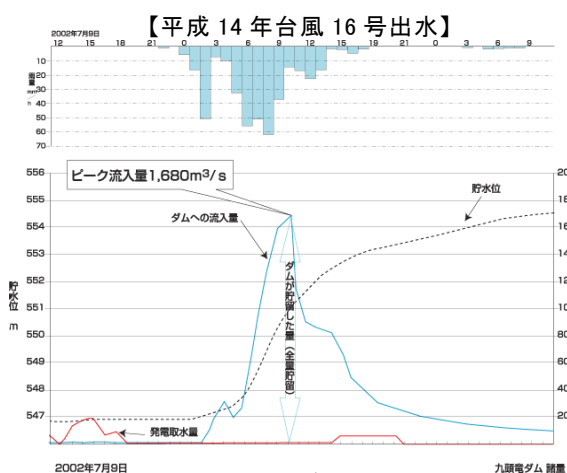
図 2.4 九頭竜ダムの操作状況

近年では、平成 14 年 7 月の台風 6 号による出水で九頭竜ダムにおいて、また、平成 16 年 7 月の福井豪雨出水で真名川ダムにおいて、いずれも管理開始以来最大の流入量を記録した。しかし、適切な操作のもと、ダムへの流入水のほとんどを貯留し、下流の洪水被害軽減に大きな効果を発揮した。

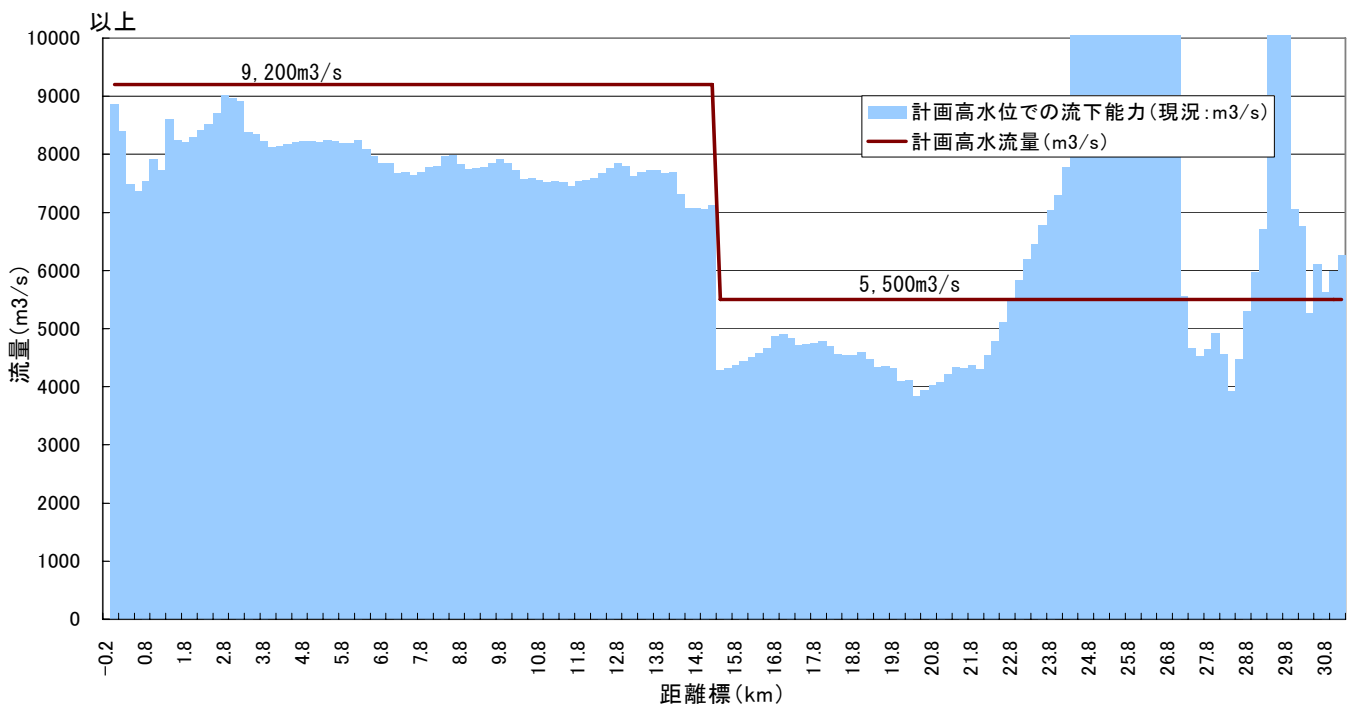
図 2.9 現況の九頭竜川における流下能力図

しかし、九頭竜川のダム管理区間を除く大臣管理区間（以下「国管理区間」と称す）における現況河道での流下能力は、平成 18 年 2 月に策定された基本方針における計画高水流量（超過確率 1/150 年）に対し、河口から福井大橋下流付近（ $-0.2\text{k}\sim 22.8\text{k}$ ）及び五松橋上流付近から鳴鹿大堰下流付近（ $27.4\text{k}\sim 28.8\text{k}$ ）で不十分な状況である。従って今後基本方針に向けて具体的な目標を定め計画的に整備していく必要がある。

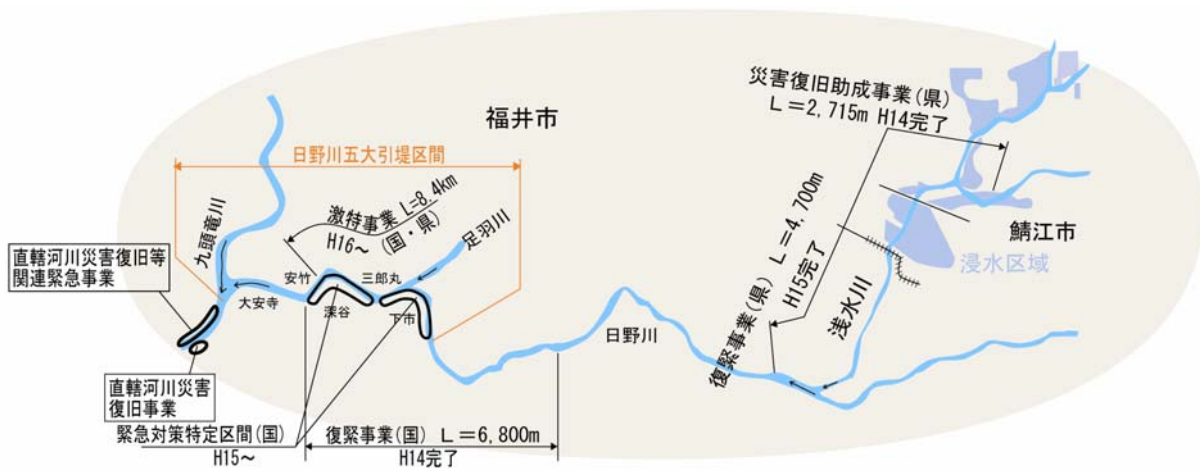
図 2.11 各事業の全体区域図

して低水路拡幅を中心として改修を実施した。平成 15 年からは、日野川で改修効果が極めて高い区間（深谷地区、下市地区）を重点的に整備し、効果の早期発現を図るため「緊急対策特定区間」として五大引堤事業を実施している。

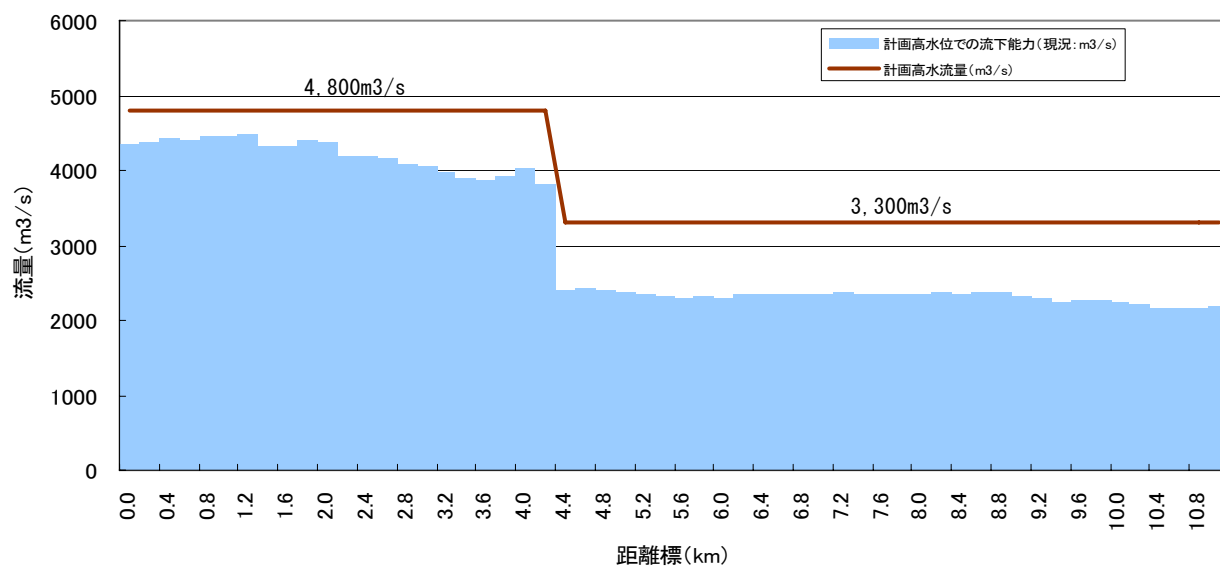
図 2.12 現況の日野川における流下能力図

なお、日野川上流域では福井県の日野川総合開発事業においてダム建設が行われ、洪水流量を低減させているが、日野川の国管理区間における現況河道での流下能力は、平成 18 年 2 月に策定された基本方針における計画高水流量（超過確率 1/150 年）に対し、全区間において不十分な状況である。従って今後基本方針に向けて具体的な目標を定め計画的に整備していく必要がある。

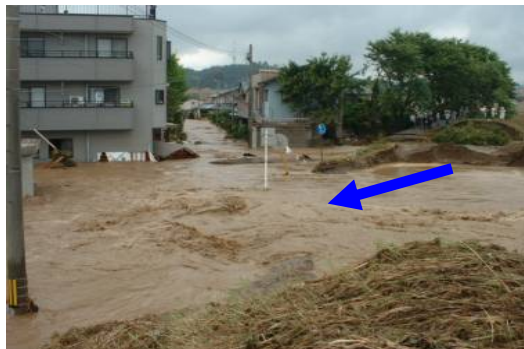
堤防の決壊部の状況 (福井市春日)

天神橋地点の計画高水流量(1,800m³/s)を大きく上回るこの洪水により、国道8号の足羽川橋付近から下流の区間において水位が計画高水位を超え、足羽川左岸4.6k付近で堤防が、越水等により堤防が決壊し、福井市街地に浸水戸数約14,000戸という甚大な被害をもたらした。(図2.17、2.18) また、降雨が激しかった足羽川上流部においても、沿川地域で浸水被害や土石流等により家屋等に甚大な被害が生じた。(写真2.1)

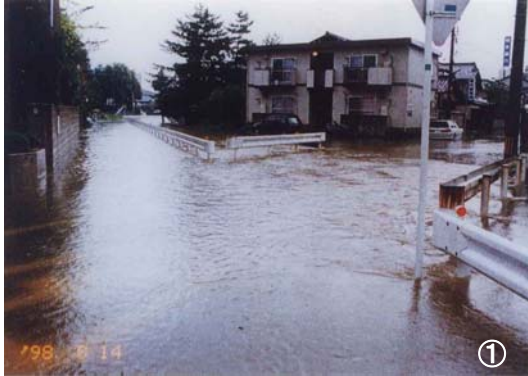
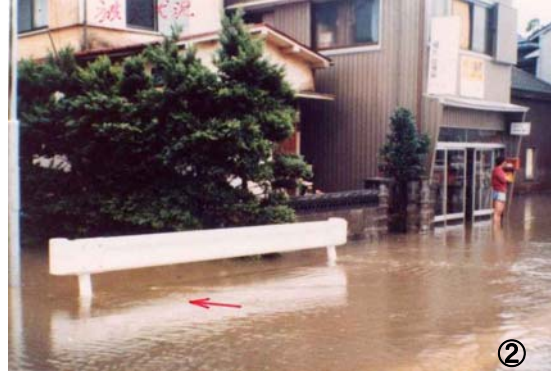
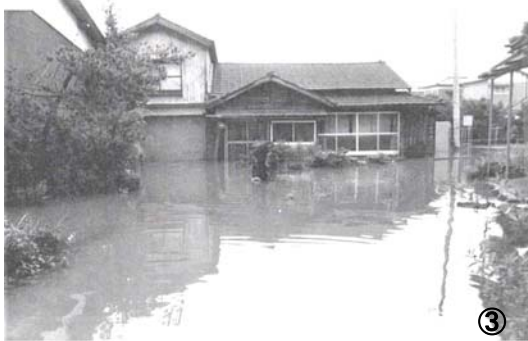
写真 2.2 支川流域の内水被害状況

しかし、土地区画整理事業等により流域の市街化が急激に進行している芳野川、馬渡川および底喰川等の支川では、過去に幾度となく浸水被害（写真 2.2）を受けている。これら、開発に伴う流出量の増大による浸水被害に対処するため県では河川改修工事を実施しているが、本川合流地点に排水機場が設置されていない芳野川では、近年の洪水で県の要請を受け国土交通省所有の排水ポンプ車等により応急的な内水対策（写真 2.3）を実施している。今後、各支川においても河川改修事業の進捗に伴い本川との合流部において流出量の増大に対する影響が懸念されるため、流域内の流出抑制対策等を含めた抜本的な内水対策が必要である。

- ① 底喰川流域（平成 10 年 8 月出水）
福井市町屋付近
- ② 馬渡川流域（昭和 56 年 7 月出水）
福井市経田付近
- ③ 芳野川流域（昭和 56 年 7 月出水）
福井市森田付近

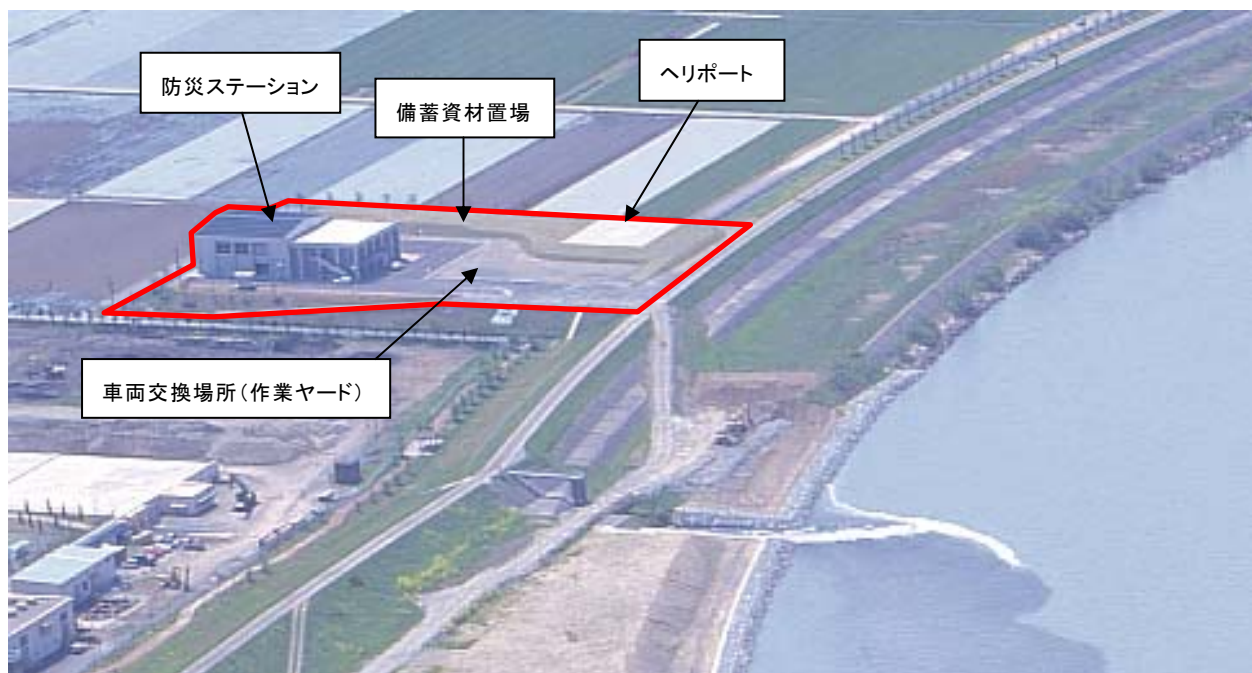
写真 2.4 九頭竜川土橋地区河川防災ステーション

洪水時に水防活動を支援するための防災拠点として整備した九頭竜川土橋地区河川防災ステーションでは、災害発生時における迅速かつ的確な対応が出来るよう定期的に訓練が実施されている。福井豪雨時では、備蓄している水防資材を使用して河川災害箇所の応急対策を福井県が実施している。

また、防災関連施設（緊急資材備蓄庫・2種側帯・防災ステーション・水防拠点・車輛交換場所等）の整備については、九頭竜川と日野川が合流する付近に九頭竜川土橋地区河川防災ステーションを整備しているが、他の地域では整備が不足している状況である。

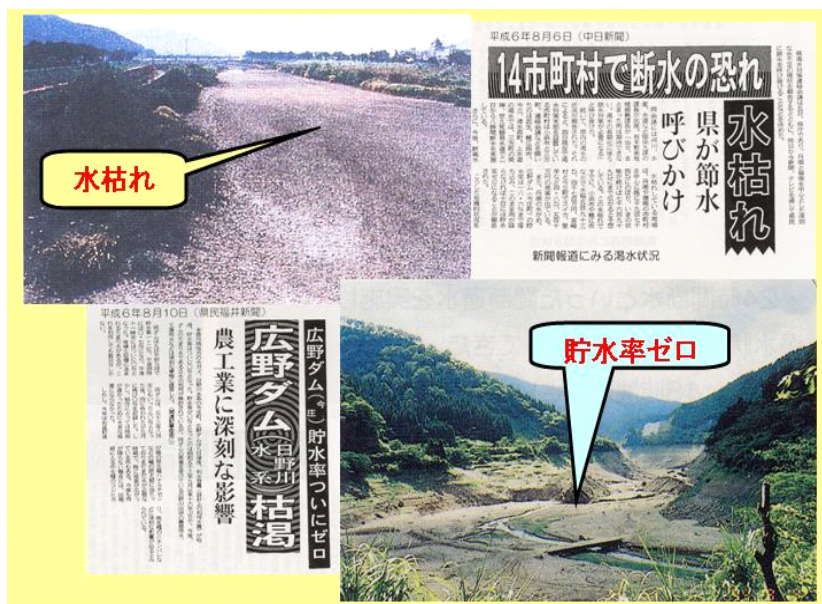
図 2.32 平成6年渇水状況

日野川では、平成6年に、福井県を始め4市4町1村で、渇水対策本部等を設置し、節水の広報や給水・取水制限等を実施し、一時的に取水が不安定になるという影響があった。平成6年における給水制限等について、日野川の広野ダムを水源とする県営第一工業用水道事業では、8月18日から9月8日にかけて26%～83%の給水制限で対応し、地下水を水源とする大野市の深井簡易水道では、8月8日から8月22日にかけて夜間の6.5時間断水で対応した。

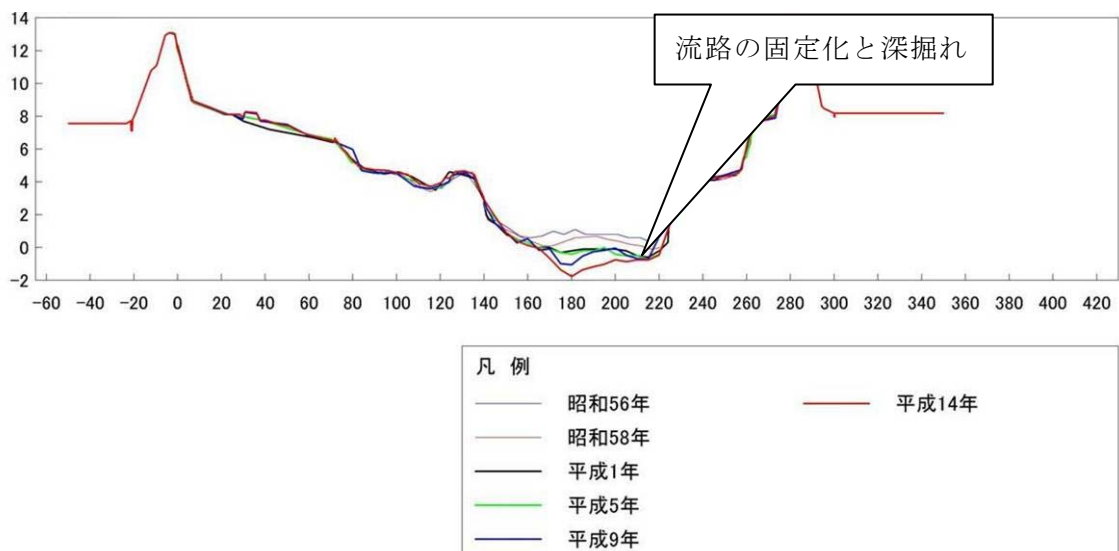
図 2.35 流路の固定化と深掘れ (19.8k)

また、近年大きな出水が無かったこともあり、河床の高い箇所では樹林化が進んだことで、流路が固定化して河床の深掘れが進んできている。

凡例	
— 昭和56年	— 平成14年
— 昭和58年	
— 平成1年	
— 平成5年	
— 平成9年

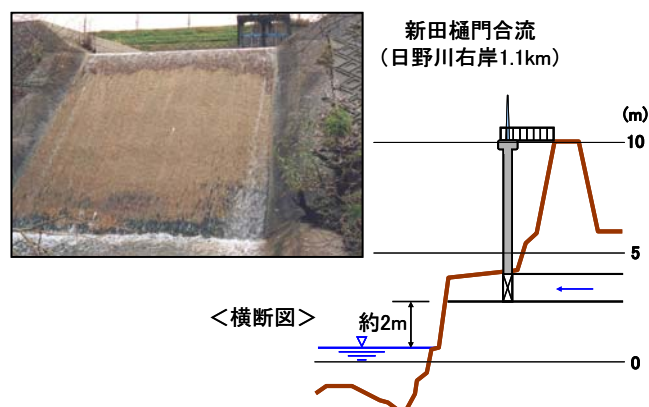
図 2.38 魚類の移動の阻害(本川との落差)

一方、流入する本川と支川や用排水路の合流点では、本川と大きな落差を生じているものが存在し、魚類等の移動を阻害している一つの要因となっている可能性がある。

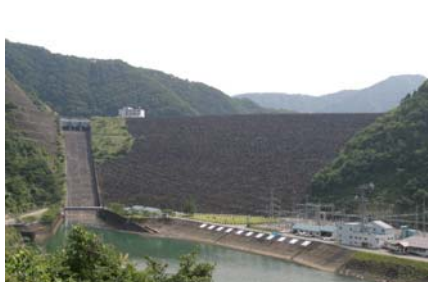
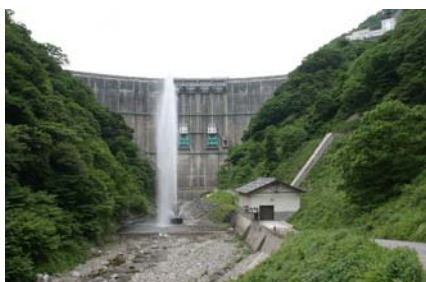
写真 2.17 九頭竜川水系の既設ダムと堰

九頭竜川水系の既設ダム（九頭竜ダム、真名川ダムなど）や堰（鳴鹿大堰）は、洪水調節や流水の正常な機能の維持、クリーンエネルギーである水力発電、水道用水及び農業用水の供給など、安全で自然豊かな社会の形成に大きな貢献をしている。

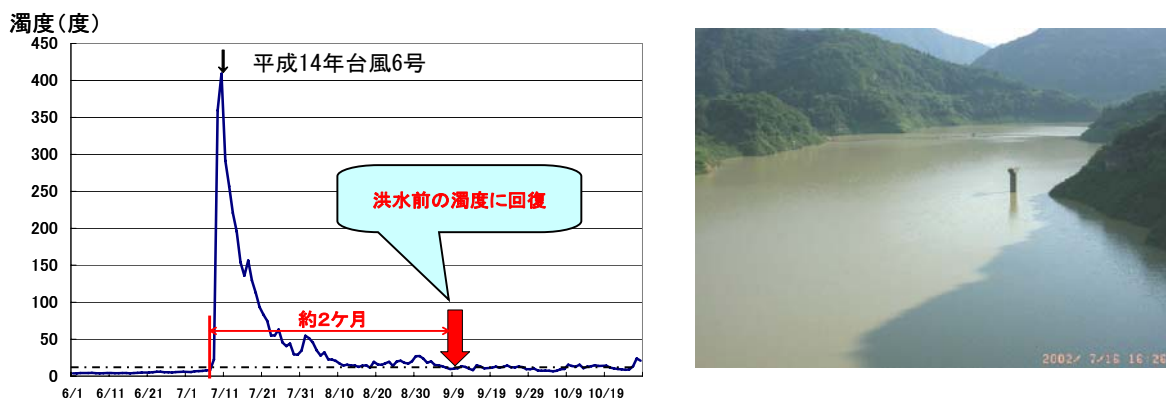
図 2.48 平成 14 年台風 6 号出水による濁水の状況 (真名川ダム貯水池内)

特に、真名川ダム貯水池内等で発生している濁水の長期化現象については、「真名川ダム濁水対策検討会」を設置し、学識経験者の指導・助言、及び流域関係機関の協力・連携により、濁水要因や長期化現象の調査解明、濁水長期化軽減対策等の検討を行っている。

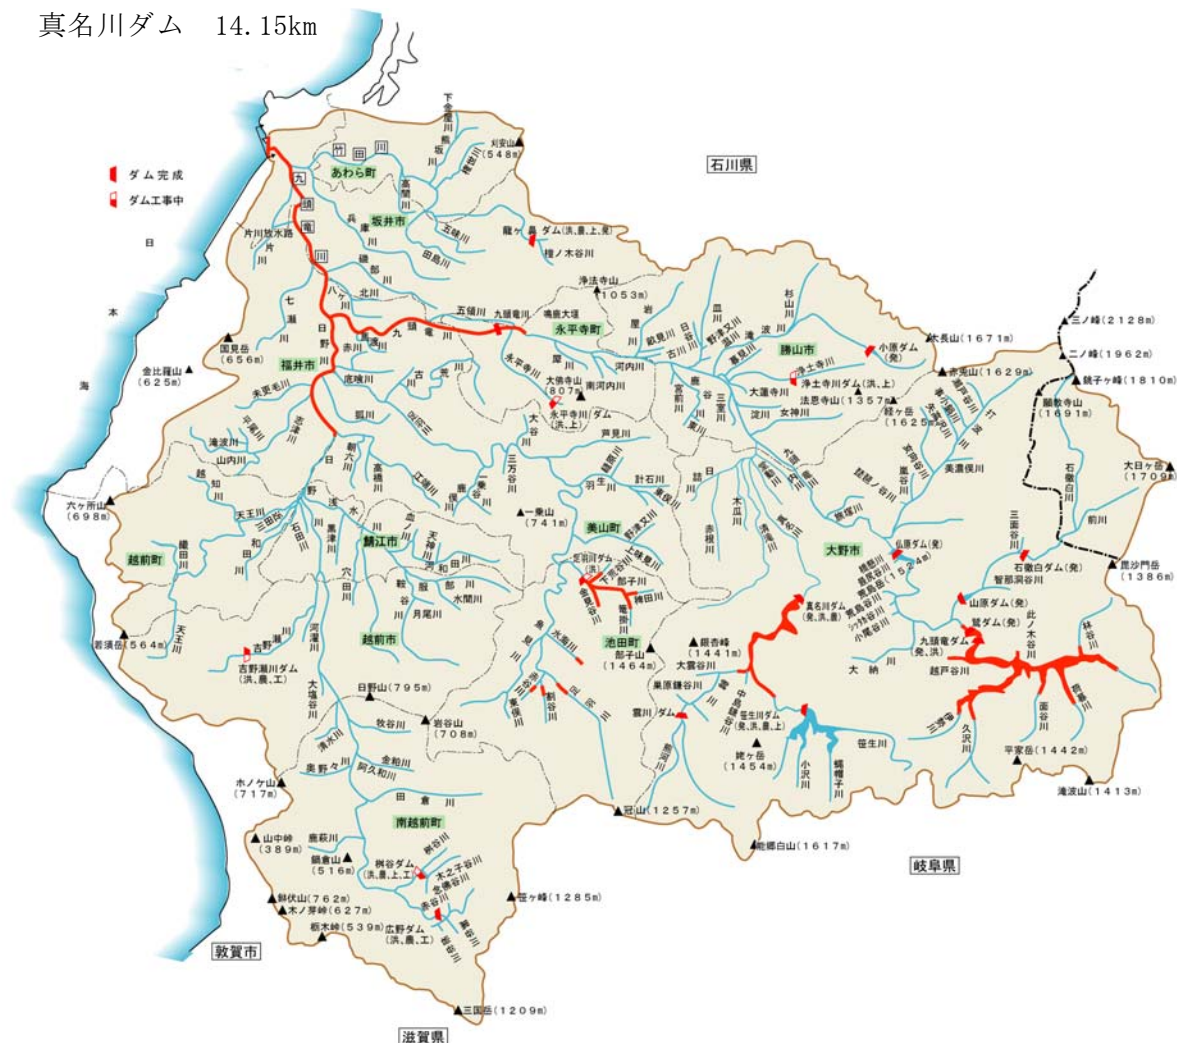
図 3.1 国管理区間位置図

河川整備は九頭竜川水系の国管理区間を対象とする。

九頭竜川	31.2km
日野川	11.0km
足羽川ダム	11.6km
九頭竜ダム	36.28km
真名川ダム	14.15km

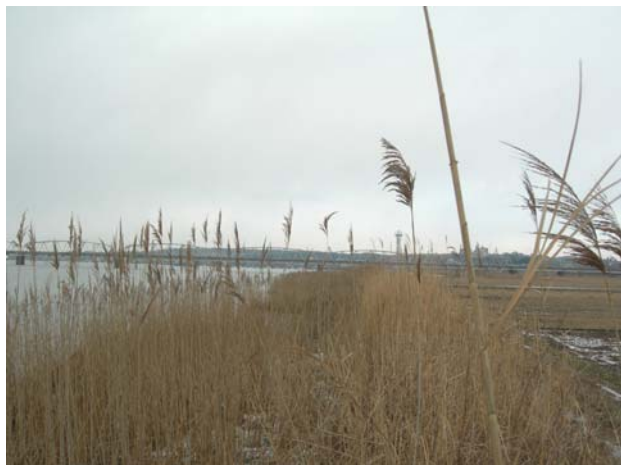
写真 3.1 ヨシ原が再生した川崎地区

陸域から水域にかけて緩勾配河岸と浅場の設置により流速や水深の小さい水域を設け、オオヒシクイ、カモ類や魚類の生息場であるヨシ・マコモ等の抽水植物の生育環境を保全・再生する。

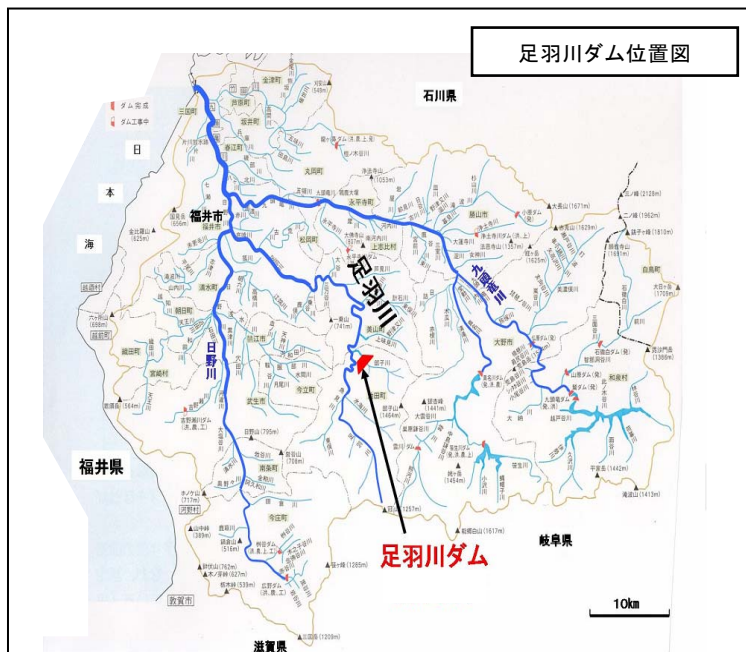
足羽川ダム建設事業計画の概要

足羽川ダム

場所	福井県今立郡池田町小畑地先
ダム形式	重力式コンクリートダム
ダム天端標高	EL.271m
ダムの高さ	約96m
総貯水量	28,700,000 ^m ³
洪水調節容量	28,400,000 ^m ³
堆砂容量	300,000 ^m ³

分水工(水海川)

流域面積	20.7 ^{km} ²
分派量	161 ^m ³/s
堤高	越流部 約15m 非越流部 約21m

※ダム高・総貯水容量等の数値は現段階での検討値であり今後の調査計画の進捗により変わることがある。

九頭竜川水系河川整備基本方針に定められた天神橋地点の基本高水のピーク流量 $2,600\text{ m}^3/\text{s}$ に対し、指定区間（県管理区間）において河道掘削や流下阻害となっている橋梁の架替等を実施することにより $1,800\text{ m}^3/\text{s}$ の流下能力を確保するとともに、残り $800\text{ m}^3/\text{s}$ の洪水調節を行う施設として、部子川（池田町小畑地先）におけるダムと水海川・足羽川・割谷川・赤谷川流域の4河川の洪水を導水する分土工及び導水路からなる足羽川ダムを流域内の洪水調節施設として位置づける。

河川整備計画期間内においては、目標である戦後最大規模の洪水（天神橋地点の流量 $2,400\text{ m}^3/\text{s}$ ）に対して、上記指定区間の河道整備により $1,800\text{ m}^3/\text{s}$ の流下能力を確保し、残りの $600\text{ m}^3/\text{s}$ を足羽川ダムにより洪水調節を行う。河川整備期間中に建設する施設規模は、河川整備基本方針を踏まえて段階整備を基本とするが、ダム本体は段階整備に適さない構造物であること等から、施設規模は河川整備基本方針対応とする。

また導水路は水海川からの導水路と足羽川、割谷川、赤谷川からの導水路の2条で建設し、リスクの分散等を考慮した段階整備とする。河川整備計画期間内に建設する足羽川ダムは、ダム本体と水海川の洪水を導水する分土工及び導水路とする。

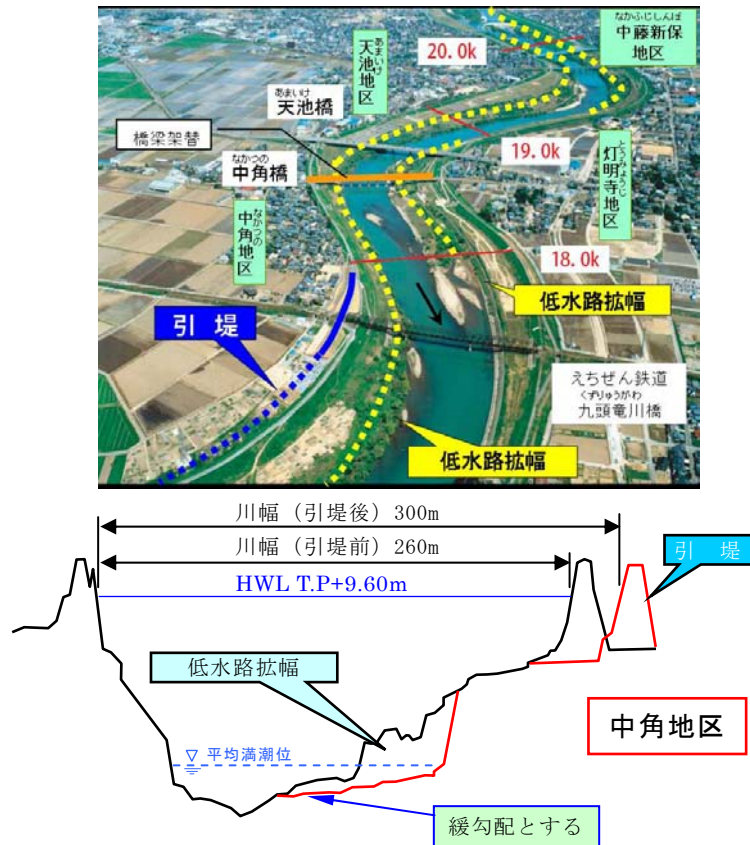
図 4.4 なかつの 中角地区 (17.6km 付近) の河川整備イメージ

なかつの
[1] 中角地区

河川名	地区名	距離標 (km)	実施内容
九頭竜川	中角地区	15.6k ~ 18.3k	引堤、低水路拡幅、橋梁架替、河床掘削
	灯明寺地区	18.0k ~ 18.8k	低水路拡幅
	天池地区	18.3k ~ 20.2k	低水路拡幅
	中藤新保地区	19.5k ~ 20.7k	低水路拡幅
	上合月地区	27.0k ~ 28.3k	低水路拡幅

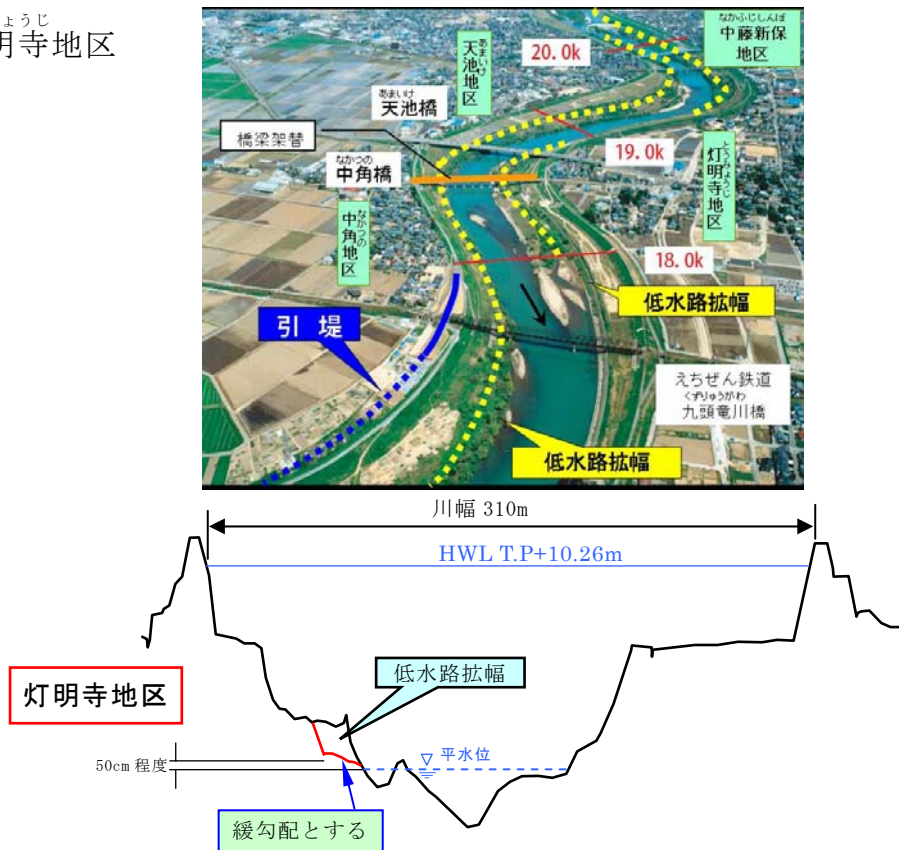
図 4.5 とうみょうじ 灯明寺地区 (18.6km 付近) の河川整備イメージ

とうみょうじ
[2] 灯明寺地区

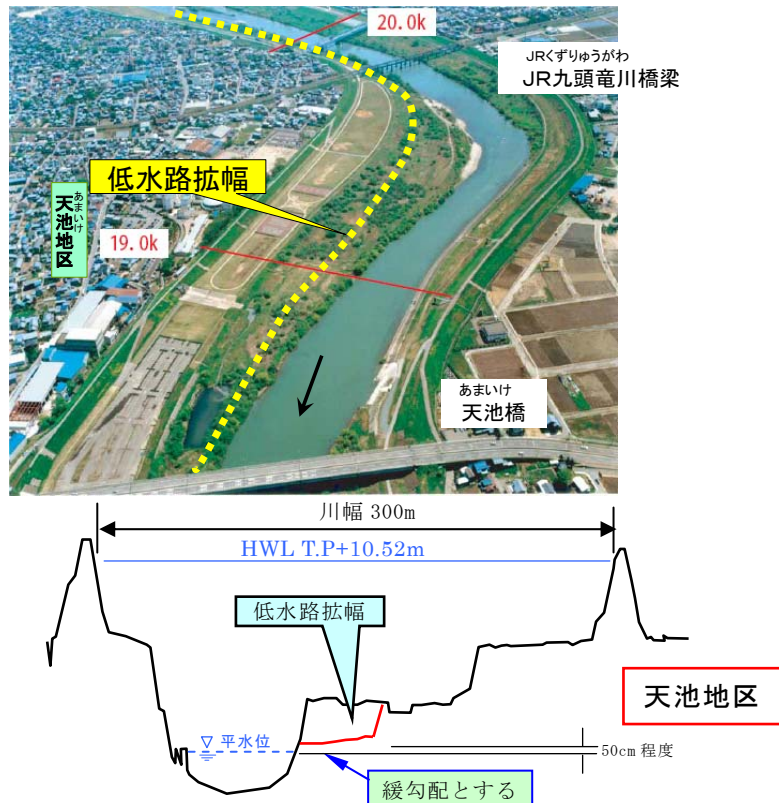
あまいけ
[3] 天池地区

図 4.6 あまいけ 天池地区 (19.0km 付近) の河川整備イメージ

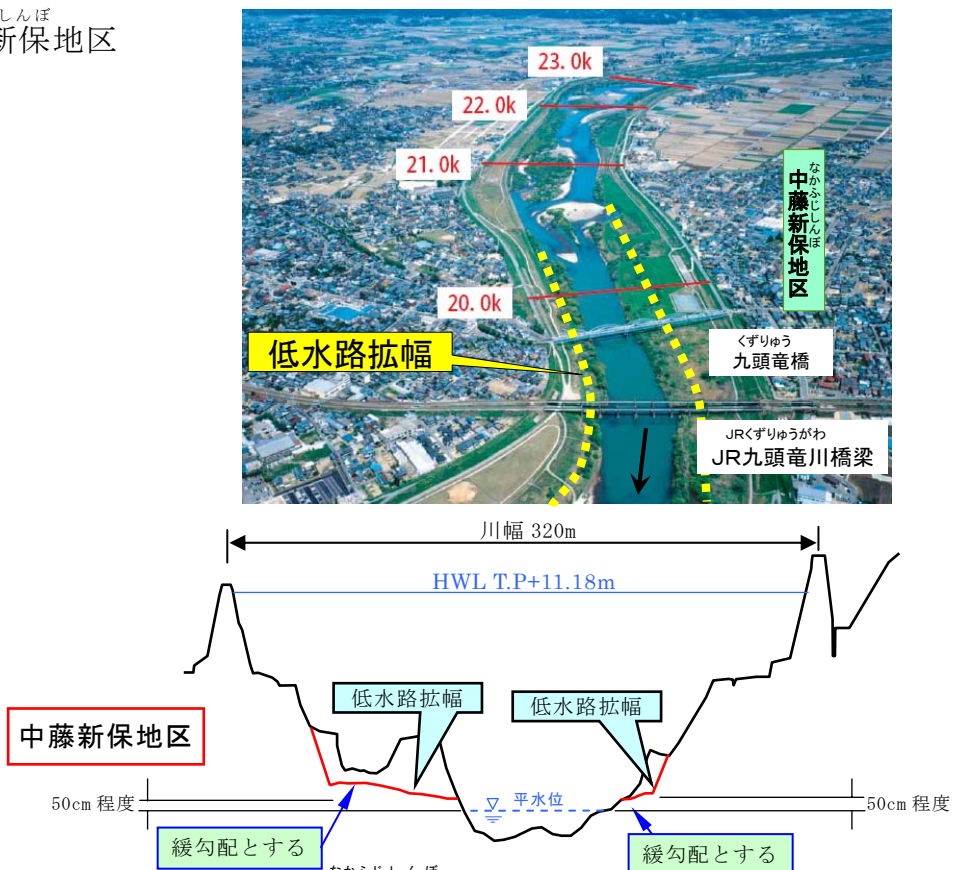
なかふじしんぼ
[4] 中藤新保地区

図 4.7 なかふじしんぼ 中藤新保地区 (20.0km 付近) の河川整備イメージ

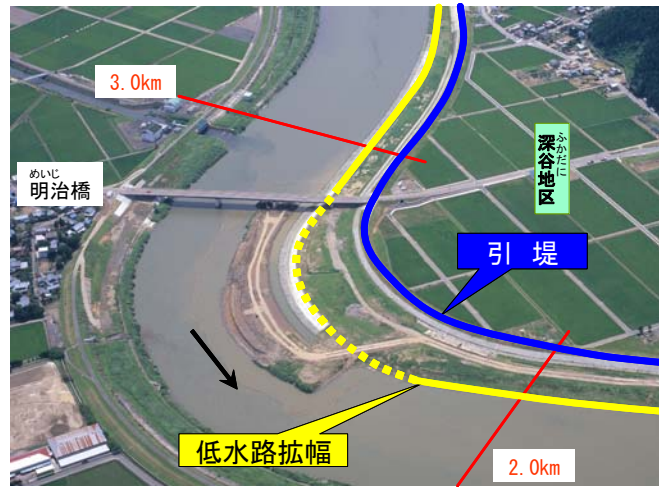
ふかだに
[1] 深谷地区

図 4.10 深谷地区 (2.8km 付近) の河川整備イメージ

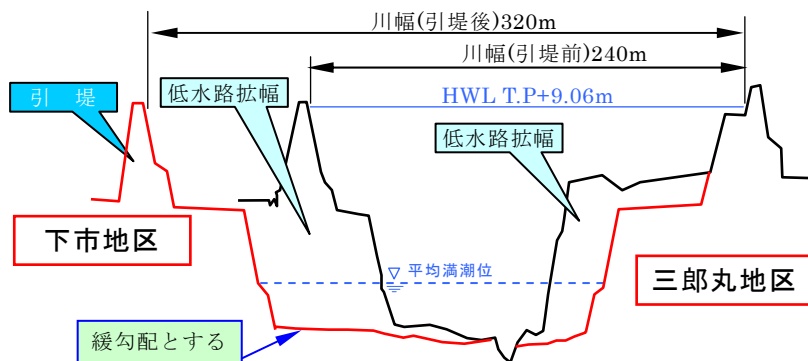
さぶろうまる
[2] 三郎丸地区

図 4.11 三郎丸地区 (4.0km 付近) の河川整備イメージ

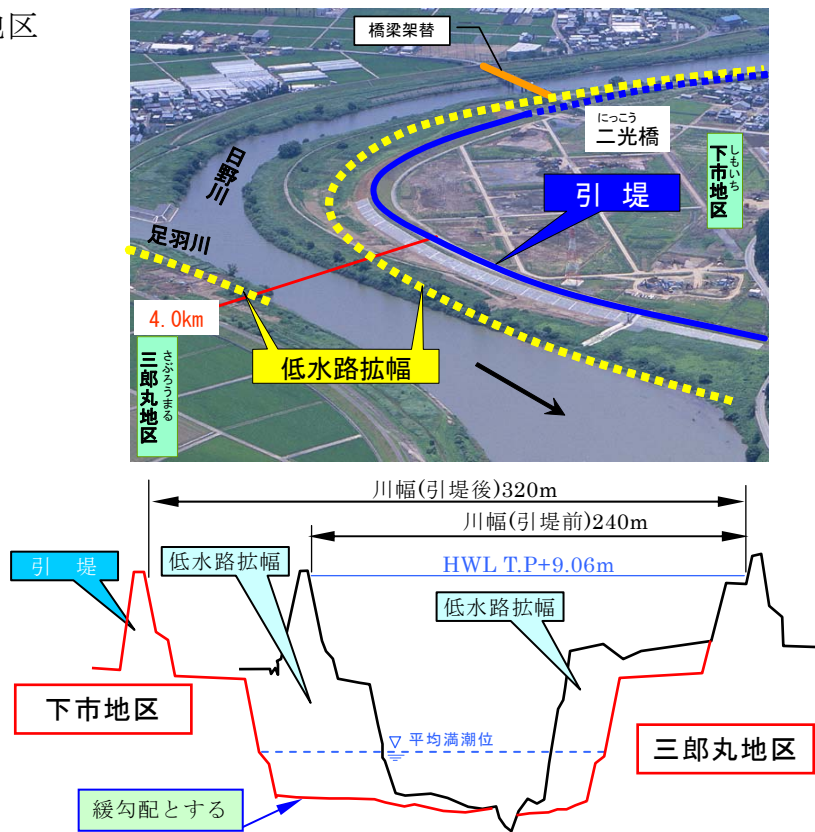
[3] 下市地区 しもいち

図 4.12 下市地区 (4.0km 付近) の河川整備イメージ

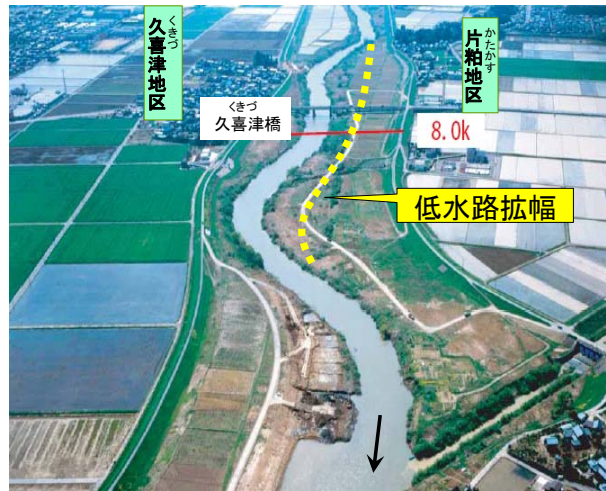
かたかす
[5] 片粕地区

かたかす
図 4.14 片粕地区 (8.4km 付近) の河川整備イメージ

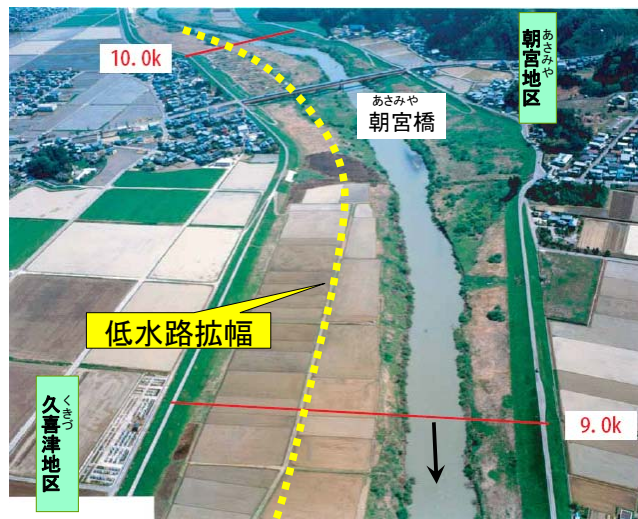
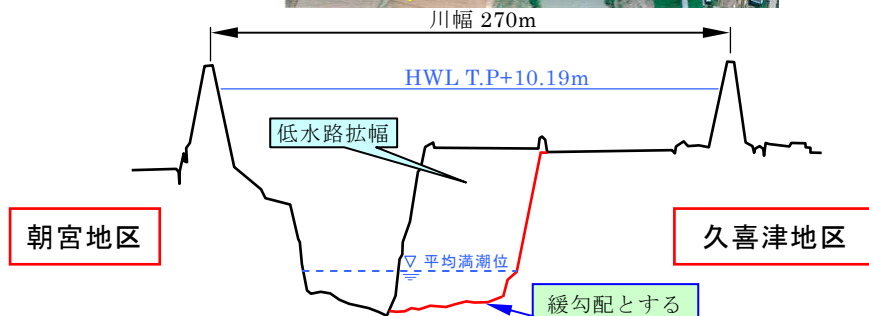
くきづ
[6] 久喜津地区

くきづ
図 4.15 久喜津地区 (9.0km 付近) の河川整備イメージ

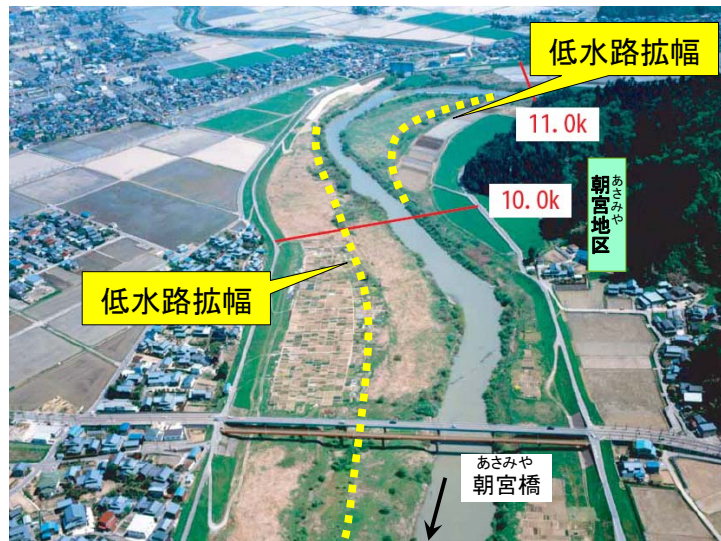
あさみや
[7]朝宮地区

図 4.16 朝宮地区(10.4km 付近)の河川整備イメージ

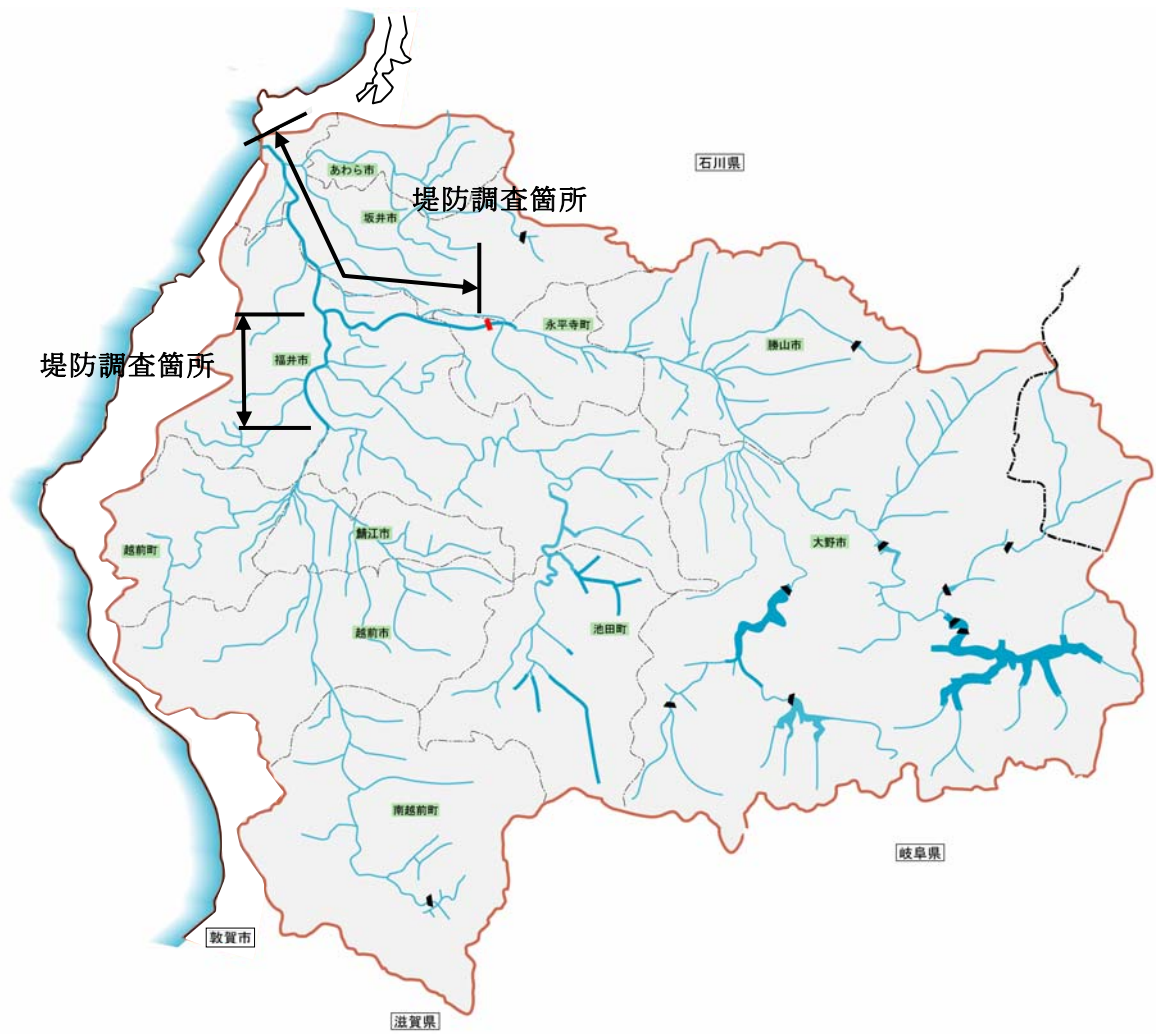
図 4.21 堤防調査範囲

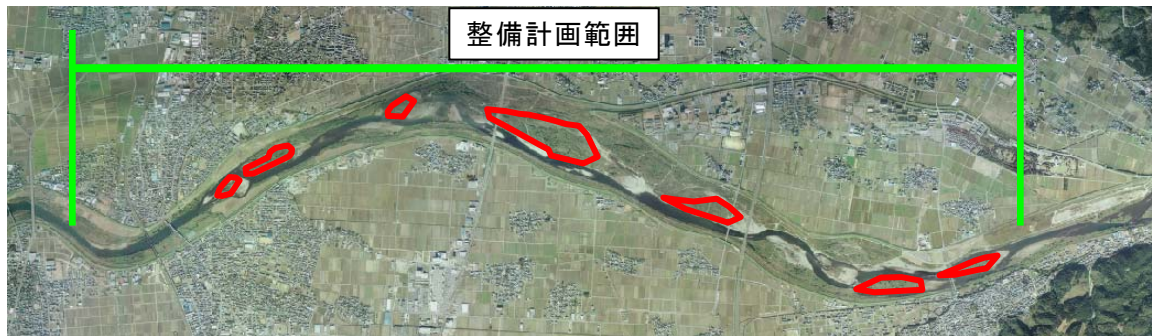
図 4.26 砂礫河原の保全・再生整備計画範囲

九頭竜川の特徴的な生物の生息・生育の場となっている 19km から 28km 間の中州について、砂礫河原の保全・再生を図るため、現状の河床形状を保全するとともに、河道内樹木の伐採および必要最小限の堆積土砂の除去等により、砂礫河原の再生を検討のうえ実施する。実施箇所を選定に当たっては、生物の生息・生育等の環境調査を行い専門家の意見も聞いて決定する。

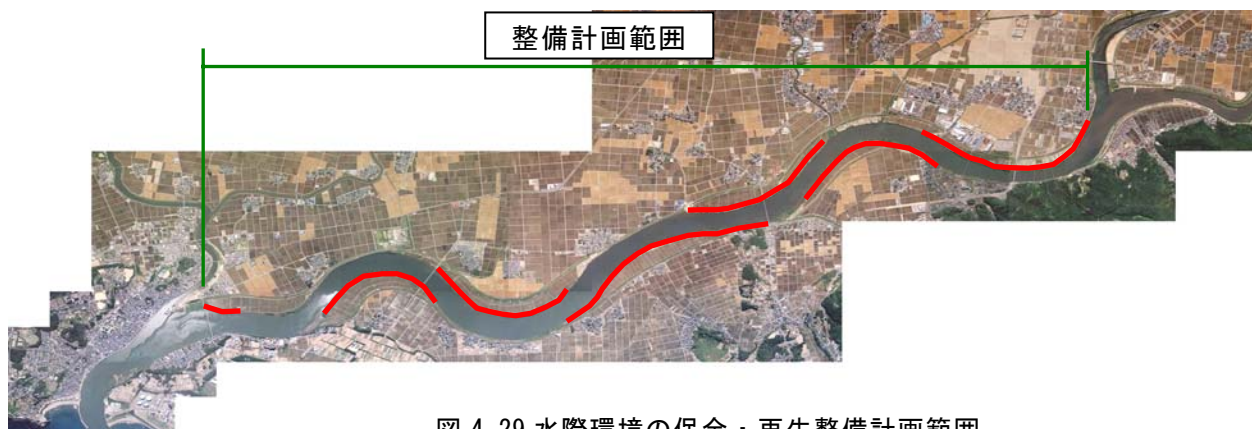
図 4.29 水際環境の保全・再生整備計画範囲

九頭竜川新保橋から日野川合流前（高屋地区）区間で川裏になる高水敷（図 4.29）について陸域から水域にかけて緩勾配河岸と浅場の設置により、ヨシ・マコモ群落等の抽水植物が生育する多様な水際環境の保全や再生に向け調査検討のうえ実施する。

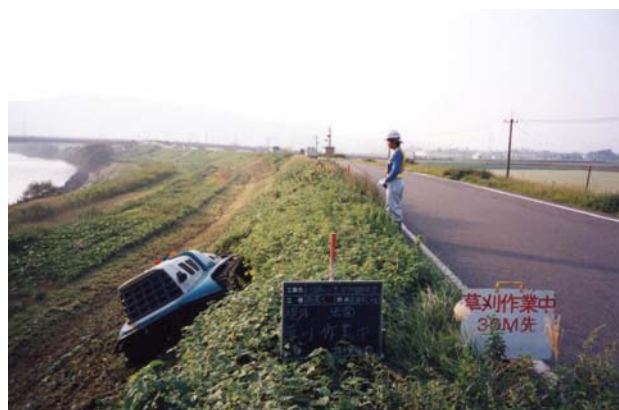
写真 4.1 出水期、台風期前に堤防等の除草を実施

堤防除草については、出水期前（梅雨時期）と台風期前を目途に除草を実施し、河川巡視等による堤防の変状を早期・容易に把握し、堤防機能の維持に努める。また、遠隔操縦式除草機械などの大型機械の導入等を実施し、安全性の確保とコスト縮減を図る。

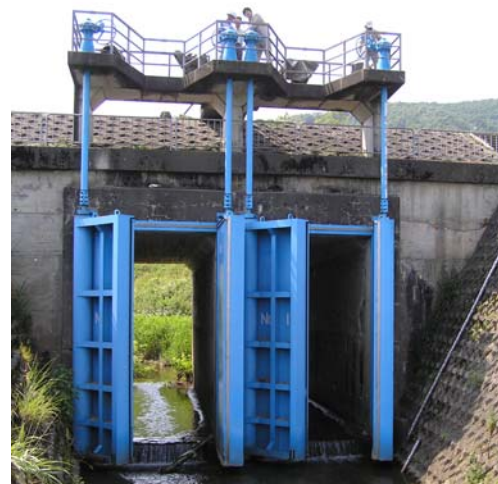
写真 4.3 樋門の点検・整備

施設の信頼性の確保と機能保持が図れるように樋門・樋管等について塗装や機械の分解修理等の定期的な点検・整備等により状態を評価し、適切な維持修繕を実施する。排水機場においては、コンクリート構造部分、機械設備及び電気・制御設備の老朽化による機能低下の有無、損傷発生の有無等の定期的な点検を行い、必要に応じて適切な補修等を実施する。なおその際、各施設の補修コストを勘案して、補修・補強・更新・改築等を検討し、効率的・効果的な施設の機能保全を図る。

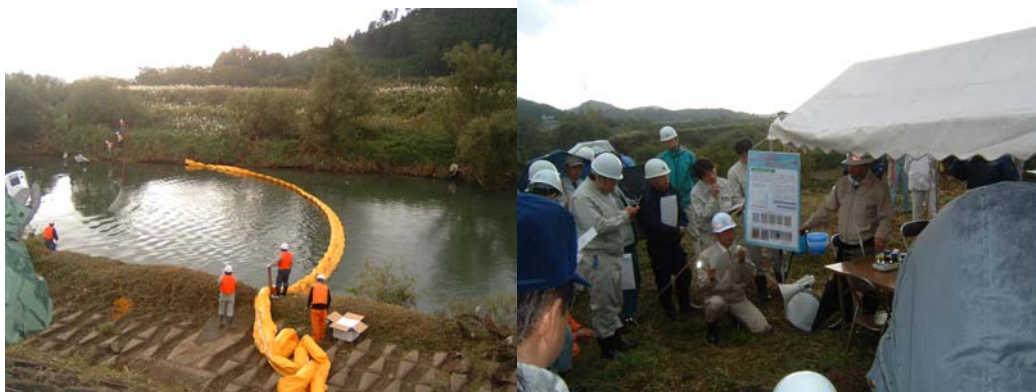
写真 4.6 水質事故対応訓練

水質事故が発生した場合は、「水質事故対策マニュアル」に基づき事故状況、被害状況及び原因把握を迅速に行い、関係機関に通報するとともに、被害の拡大防止のための適切な指導を行う。さらに、河川巡視を強化すると共に、主要地点で水質試験を行なう。また、必要に応じてオイルフェンス、吸着マットを設置するなど下流への拡散防止を図っていく。

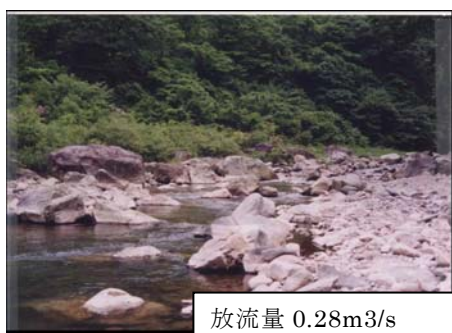
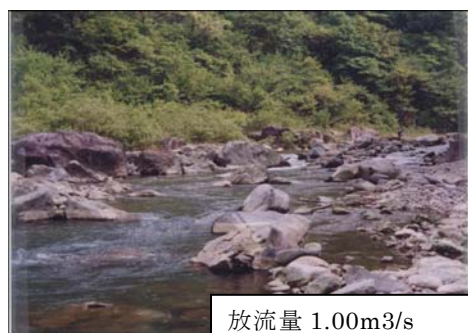
図 4.37 真名川ダムの弾力的管理試験

近年重視されている流況変動の確保による河川の生態系保全、河川の景観保全、河川の土砂移動等の新たな水環境上のニーズに対応するため、真名川ダムでは洪水調節容量の一部を有効活用することにより、ダム下流の河川環境保全等のための放流操作（ダムの弾力的管理）について検討を進め、本格的な運用を目指す。

●フラッシュ放流（流量の変動）

○シルトの堆積や付着藻類の更新

○貯水位の弾力的運用

常時満水位 365.0m

7月1日 8月1日 9月30日
第一期制限水位 348.0m 第二期制限水位 337.4m

○河川への土砂還元

●河道流量の増量放流

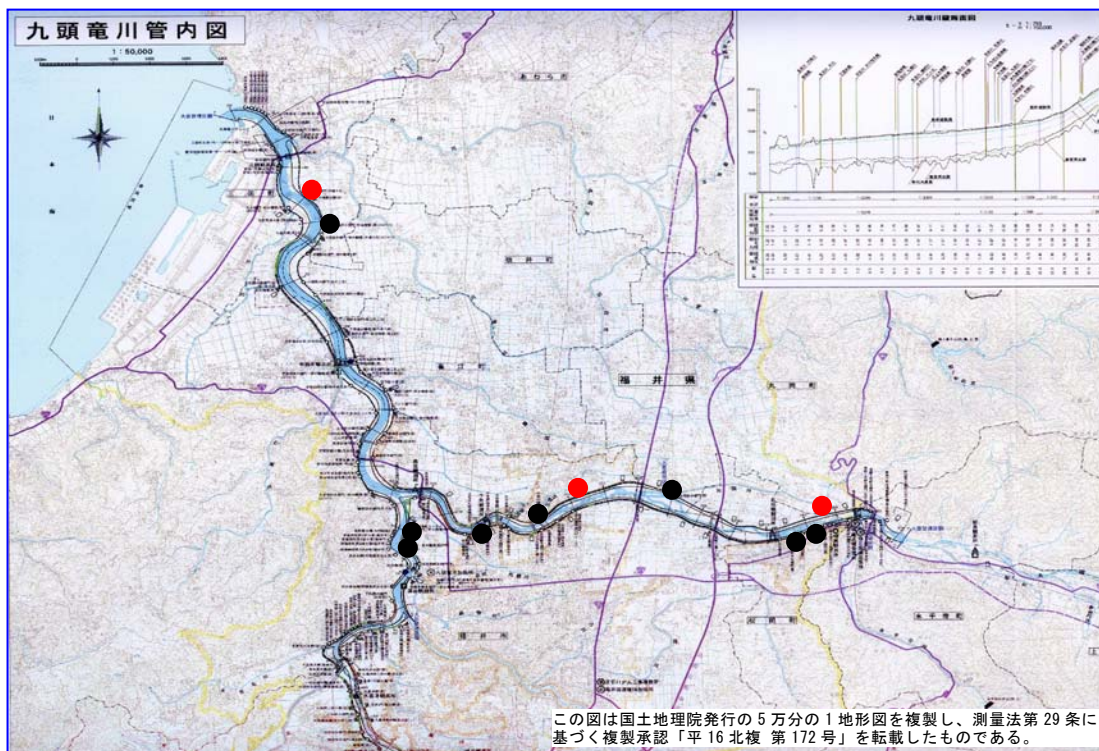
図 4.42 位置図

洪水時の復旧作業・水防活動の支援のため土砂等を備蓄する目的で、堤防裏に沿って脚部に盛土する整備（側帯）を進める。

● 整備済み ● 整備予定

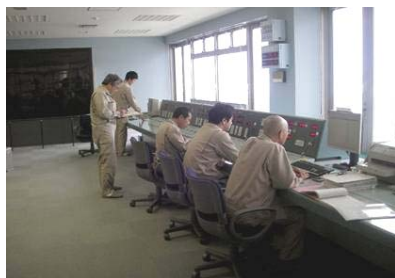
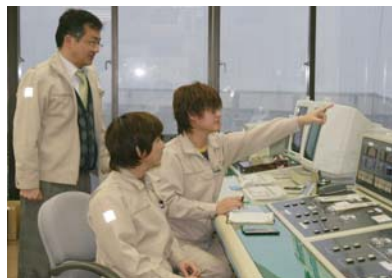
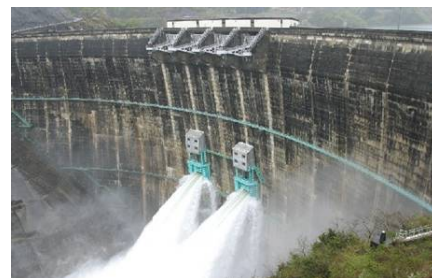
写真 4.7 出水時のダム・堰の操作状況

ダムや堰の初期の目的を達成するため、「操作規則」に基づき適切に管理・運用する。また、時代の変化や社会の要請に対応できるように、管理実績の蓄積によって得られる知見、及び社会情勢の変化や下流河川の整備状況等を踏まえ、適切な時期に操作規則等の点検または評価を行い、必要に応じて見直しを行う。

鳴鹿大堰の操作状況

真名川ダムの操作状況と放流の様子

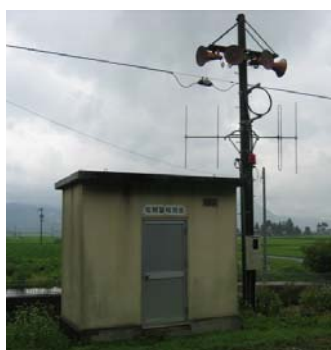
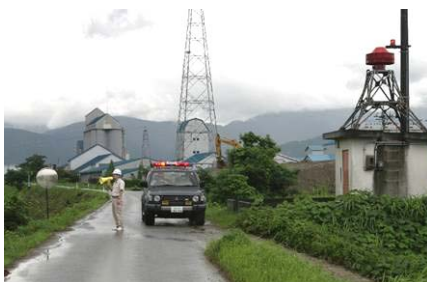
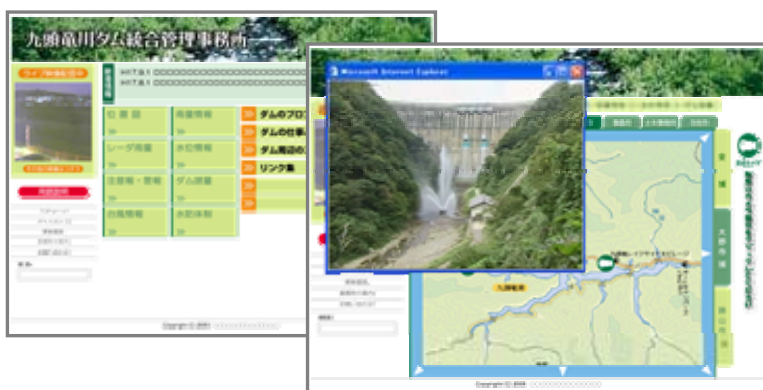
図 4.45 放流警報・情報提供

放流を行う場合は、河川内での著しい水位の上昇が起こらないよう操作するとともに、河川利用者が河川から避難できるよう、サイレンなどの放流警報や河川巡視を行う。また、迅速な情報伝達が行えるよう、市町村や関係機関で構成する「九頭竜川水系ダム連絡会」等と連携を図る。

放流警報局

放流警報局と河川巡視

情報提供画面イメージ

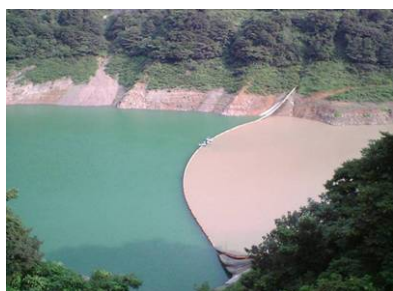
図 4.46 濁水長期化現象の把握と対策

真名川ダム貯水池内等で発生している濁水の長期化現象については、「真名川ダム濁水対策検討会」において、流域全体を含めた濁水要因や長期化現象の調査解明、濁水長期化軽減対策等を継続して検討する。対策にあたっては、関係機関との連携と協力のもとで実施する。

汚濁防止フェンス設置

貯水池内の濁水挙動シミュレーション

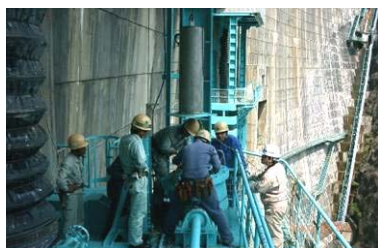
施設の機能維持を目的として、ダム・堰本体及び基礎地盤並びに放流設備、電気設備、通信・監視設備、観測・計測設備、放流警報・情報提供設備、操作制御設備、付属設備、建物・その他の設備を点検するとともに、計画的な補修・更新を行い、良好な状態を維持する。

ダム放流設備点検
