北川水系河川整備計画（原案）

（国管理区間）

平成21年12月

近畿地方整備局

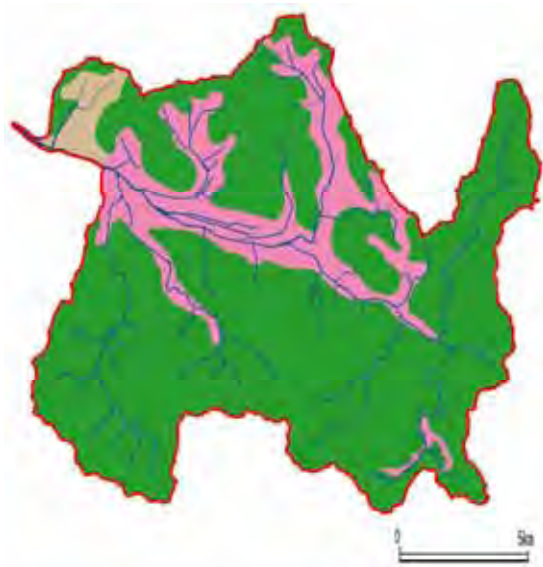
図 1.1.2 北川流域地形図

流域の地形は、南部・東部を標高 500～900m、北部を標高 200～300mの山地に囲まれ、北西部に小浜湾がある。北川に沿って 1～1.5 km の扇状地性低地が続き、その標高は約 70m から 2m と河口に向かって傾斜している。

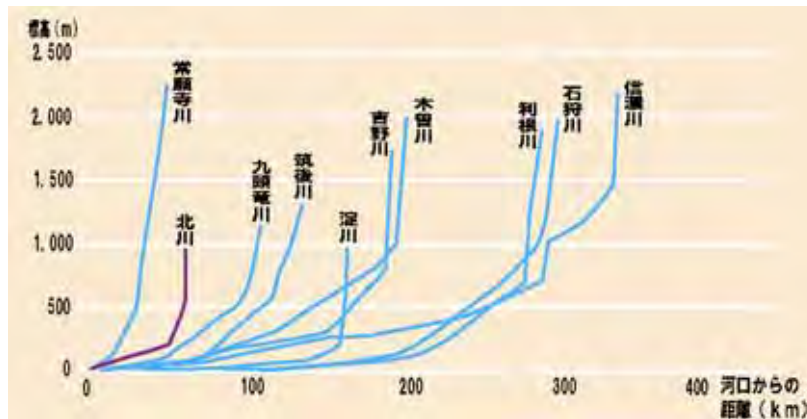
図 1.1.3 主要河川の河床勾配模式図

河床勾配は、源流から山地と低平地の境界となる^{うりゅうおおいね}瓜生大井根頭首工までの上流部と、瓜生大井根頭首工から感潮域となる丸山橋付近までの中流部、感潮域の丸山橋付近から河口までの下流部に分かれ、上流部は約 1/30、中流部では約 1/120～1/390 の急勾配となっている。下流部では約 1/790 と比較的緩やかとなっている。

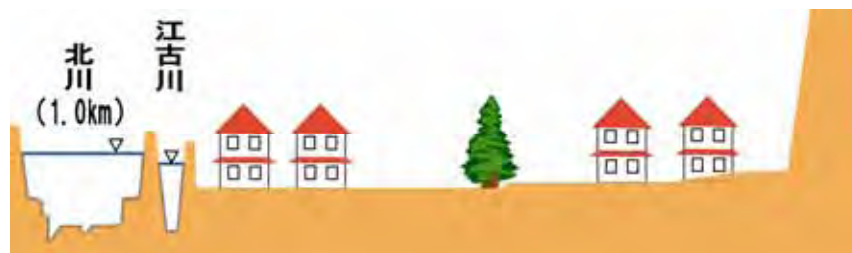
図 1.1.4 下流部の地形横断図(図 1.1.1 A-A 断面)

北川のはん濫危険水位は、下流部に位置する小浜市街地の地盤高より高く、洪水により堤防が決壊した場合、甚大な被害が発生する。

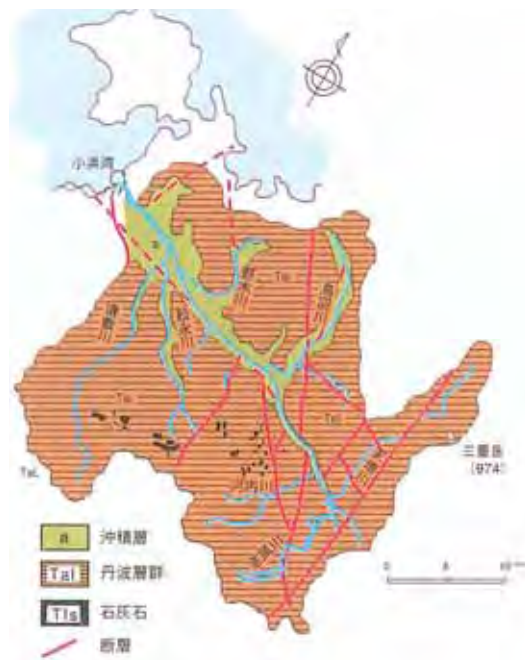
図 1.1.5 北川流域地形・地質図（出典：「北川改修 30 年史」平成 15 年）

流域の地質は、古生代二畳紀～中生ジュラ紀の丹波層群^{たんぱ}からなり、これを新生代第四紀の沖積層が被覆している。丹波層群は、頁岩^{へつがん}・粘板岩・塩基性海底火山岩類・砂岩・チャートによって構成されている。北川南方には、小規模な石灰岩体も分布している。

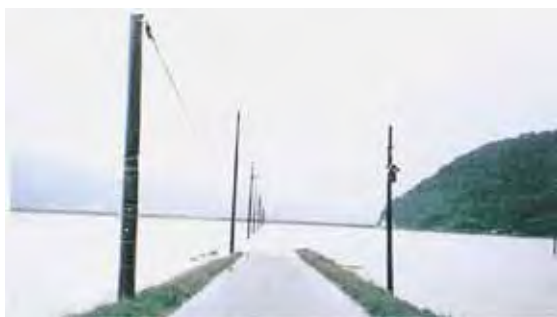
平成2年9月台風19号
北川4.0km付近右岸の霞堤からの
逆流による浸水状況(小浜市)

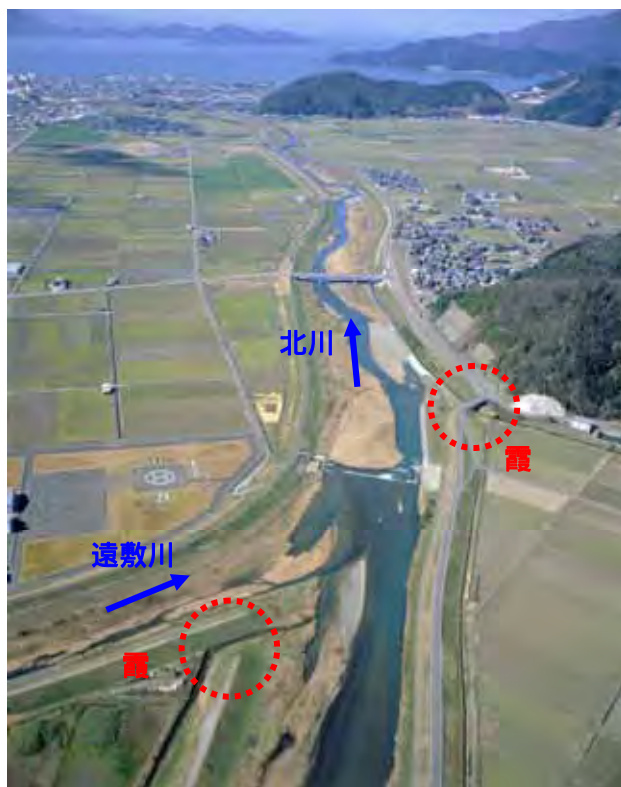
図 1.2.2 霞堤の状況

北川には現在も一部の支川合流部に堤防がなく、開口している霞堤がある。江古川 1 カ所、北川に 9 カ所、遠敷川に 1 カ所、合計 11 カ所ある。これは、日本のような急流河川にはよく用いられた築堤術の一種である。

北川は流域面積が小さく、流路延長も短いうえに勾配が急であるため、大雨が降ると急激に増水する。しかし、大雨がやむとすぐに水位も減少するという特徴がある。そこで連続した強固な堤防を構築するには、財政的に困難なことから堤防の一部を開口しておき、水田地に一時洪水を貯留して下流の小浜の市街地などを守る方法をとってきた。

霞堤(航空写真)

霞堤位置図

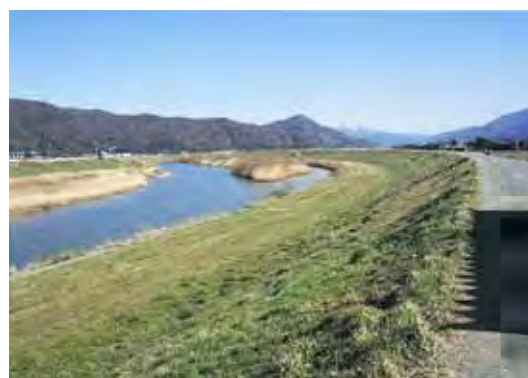
写真 1.2.5 工事実施基本計画改修区間の状況

平成15年の左岸2.0kmより上流を望む

改修は、小浜市街地を中心として堤防の拡築(腹付け)、護岸整備、漏水対策を行うとともに、昭和44年から始まった支川多田川の分離や支川中川合流点への中川水門建設などを行ってきた。

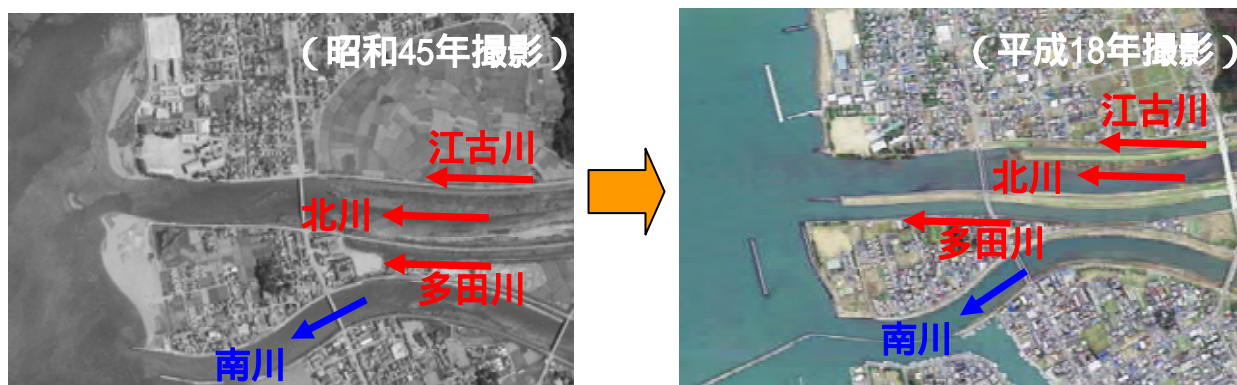
写真 1.2.6 多田川分離前後の状況

北川 0.6k 左岸付近に合流していた多田川は、北川の水位により洪水の流下が阻害され、北川の洪水位が高い場合には内水被害がたびたび発生していた。

このため、福井県は多田川を北川から分離して、直接小浜湾に流下させる放水路事業を、昭和 44 年(1969)度から昭和 58 年(1983)度にかけて、中小河川改修事業として実施し、平成 8 年(1996)4 月には直轄事業として多田川樋門の撤去を実施した。

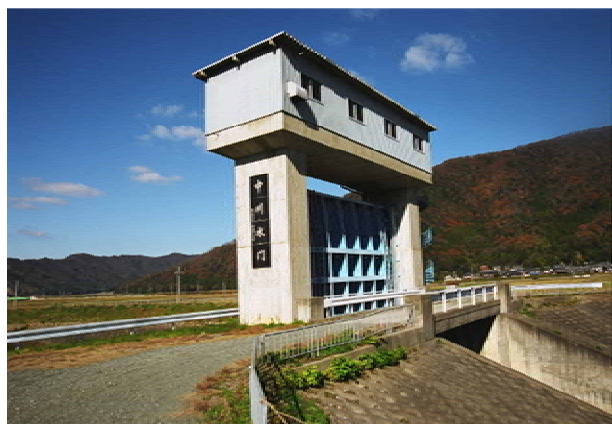
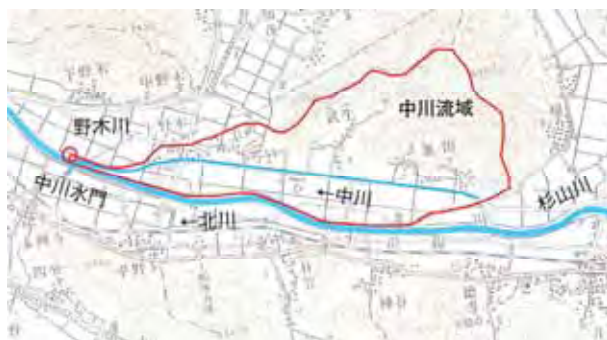
図 1.2.6 中川水門の概要

中川は、北川に比べて堤防が低く、洪水時に北川の水位が高くなると北川から中川に洪水が流れ込んで浸水するため、逆流を防止する目的で昭和 50 年度から昭和 53 年度にかけて中川水門を築造した。

水門構造	: 鉄筋コンクリート函型
基礎構造	: 鋼管杭 口径700mm
	長さ12m
水門幅	: 9.8m 水門扉高 : 6.7m
ゲート構造	: 鋼製ローラーゲート
巻上機	: ラック式

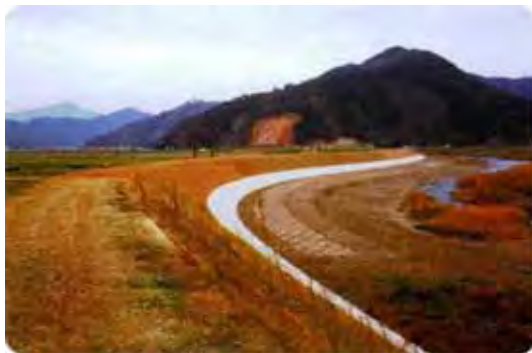
写真 1.2.8 堤防等の整備状況

昭和 46 年の一級水系指定以降、遠敷川での築堤及び護岸施工から始まり、府中地区、国富地区の拡築、護岸整備などを実施してきた。堤防は暫定を含め概ね完成している。

遠敷川左岸築堤・護岸工事後

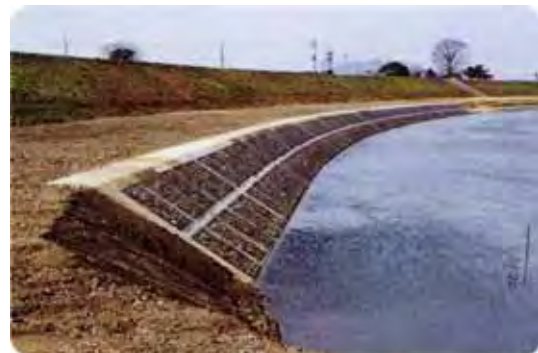
府中地区護岸工事後

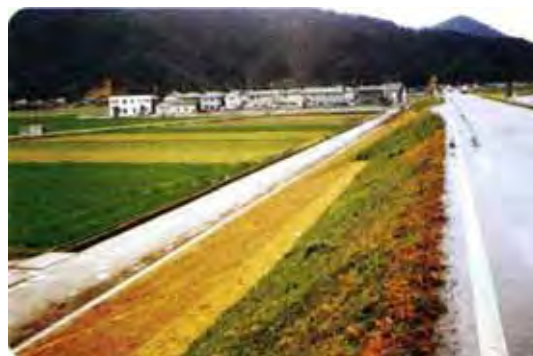
国富地区築堤工事後

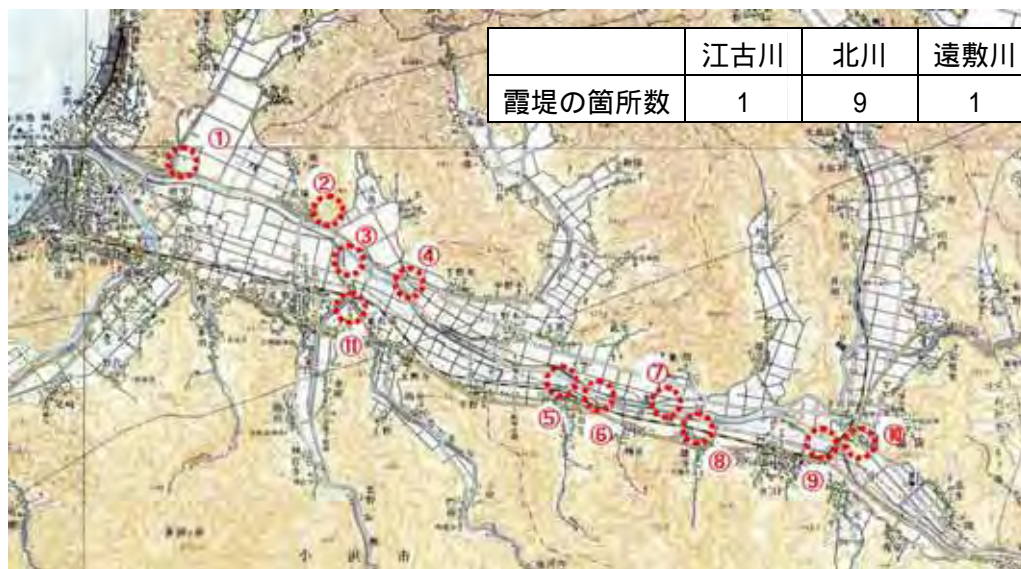
図 2.1.3 霞堤の位置

北川には現在も 11 箇所の霞堤が現存し、平常時にあっては堤内地側の排水を容易にするほか、洪水時には上流で堤内地に氾濫した水を、河川に戻す役割や開口部から水が逆流して堤内地に湛水し、下流に流れる洪水の流量を減少させるなどの効果を発揮している。霞堤の背後地はそのほとんどが農地として利用されているが、近年江古川において背後地が開発され、農地が宅地化されたため家屋浸水被害が発生している。

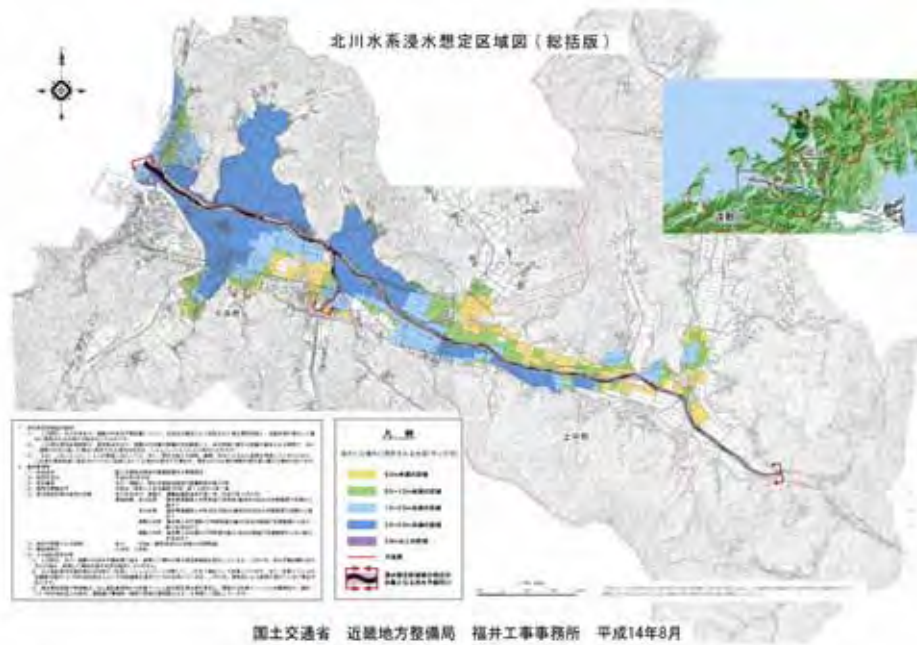
図 2.1.4 北川浸水想定区域図

浸水想定区域図の公表により、自治体による洪水ハザードマップ作成の支援を行っている。

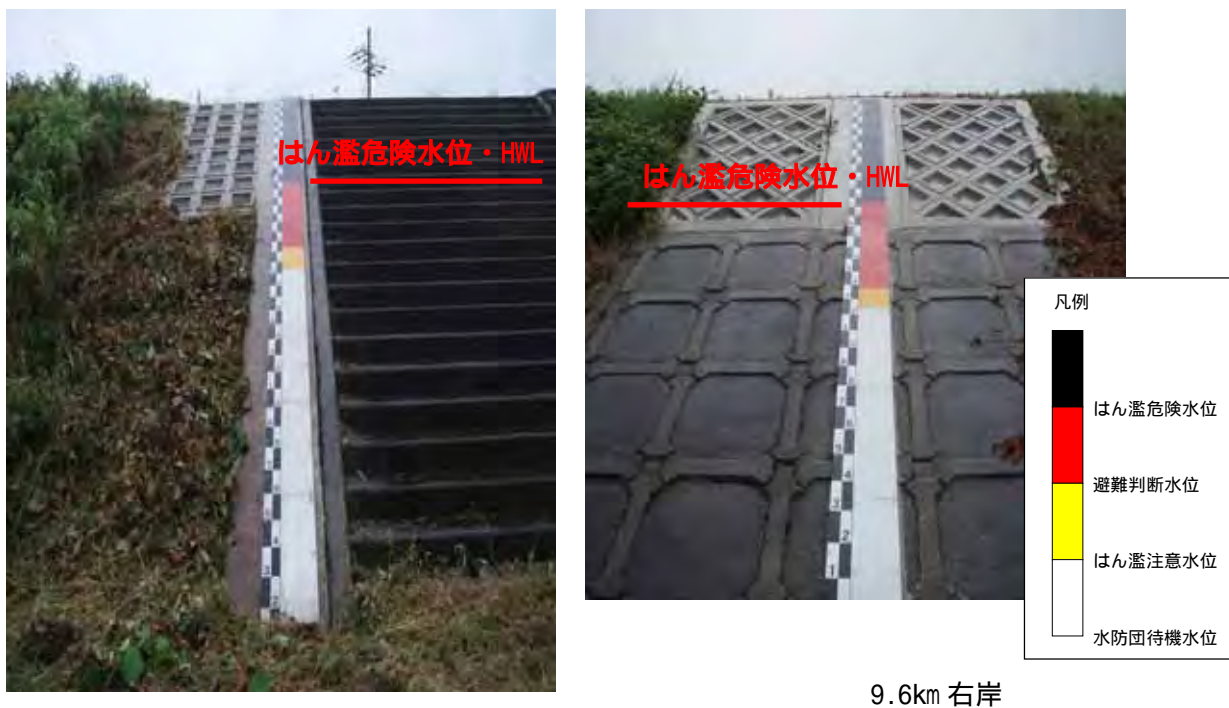
図 2.1.9 危険レベル表示のための水位標

丸山橋上流の 1.4km 左岸と、武生井堰^{むしゅう}上流の 9.6km 右岸には、水位の段階ごとに危険レベルを色分けした水位標を設置している。

1.4km 左岸

9.6km 右岸

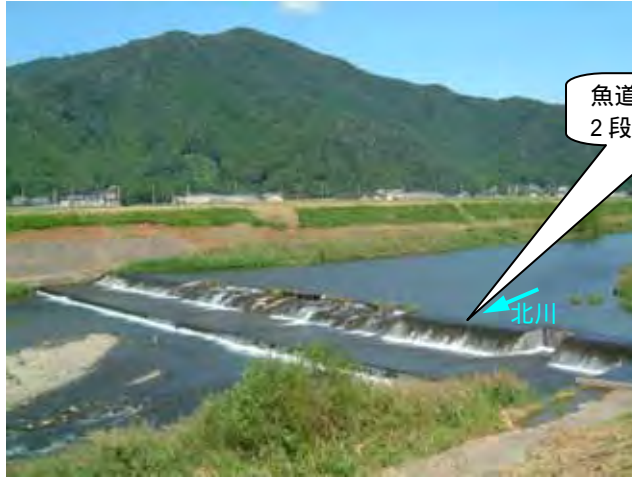
写真 2.3.3 北川中流域の状況

日笠大井根頭首工 (9.0k+173.5)

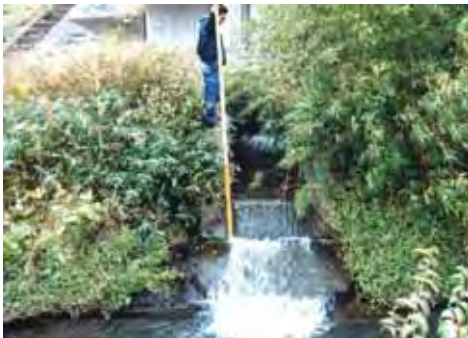
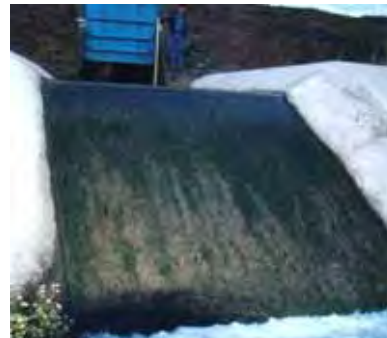
写真 2.3.6 水路等の落差の状況

平成 15 年に実施した樋門・樋管施設の現地調査結果より、北川の河床と施設開口部との落差が 50cm 以上あるものを河川、水路、田の魚類の移動の連続性が失われているものとする、樋門・樋管 27 施設のうち 11 施設において、魚類の移動の連続性が失われていることとなる。

北川との落差 65cm
(大鷲樋門)

北川との落差 230cm
(瓜生第 1 排水樋門)

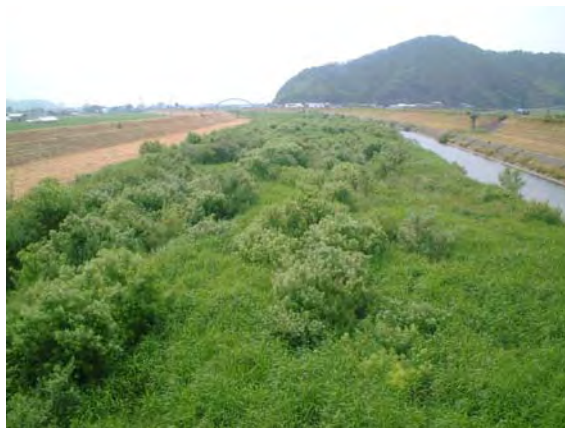
河道内樹木の繁茂

丸山橋～高塚橋間については、河道内樹木の繁茂により洪水の流下が阻害されている。
