第2回 北川流域委員会 現地視察資料

平成19年9月10日(月)

第2回北川流域委員会 現地視察ルート案

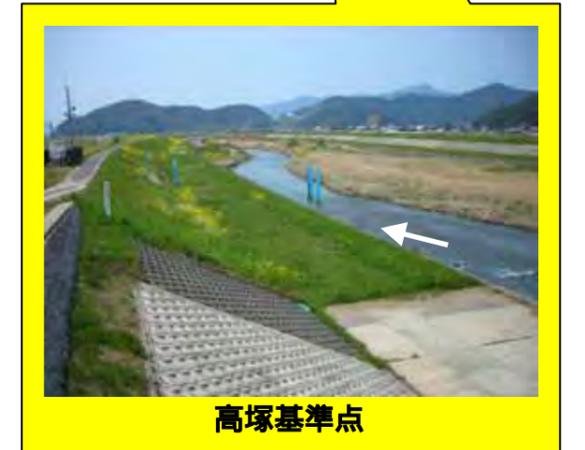
高塚基準点

基準点
洪水を防ぐための計画を作成するときに、代表となる地点です。
高塚基準点では、水位・流量観測および水質の観測も行っています。

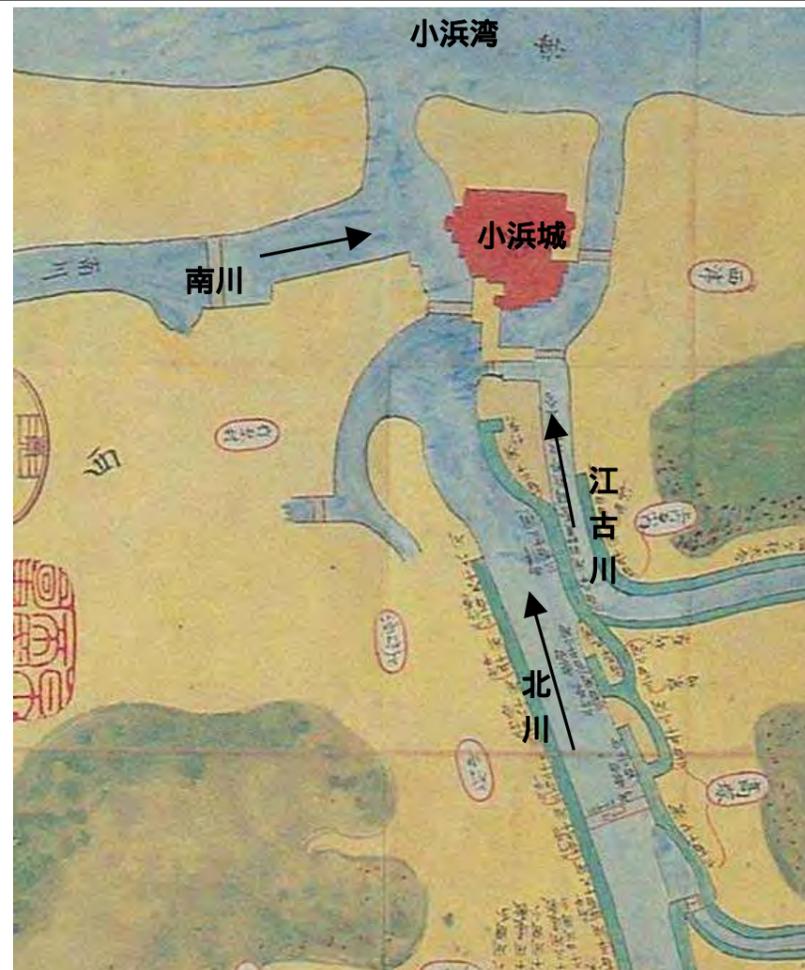
小浜城築造後の北川河口付近

小浜城が、築造されるまでは、北川と南川が独立した河川であったが、慶長5年(1600)に要害の目的に、北川と南川を合流させた。(小浜市史絵図地図編)

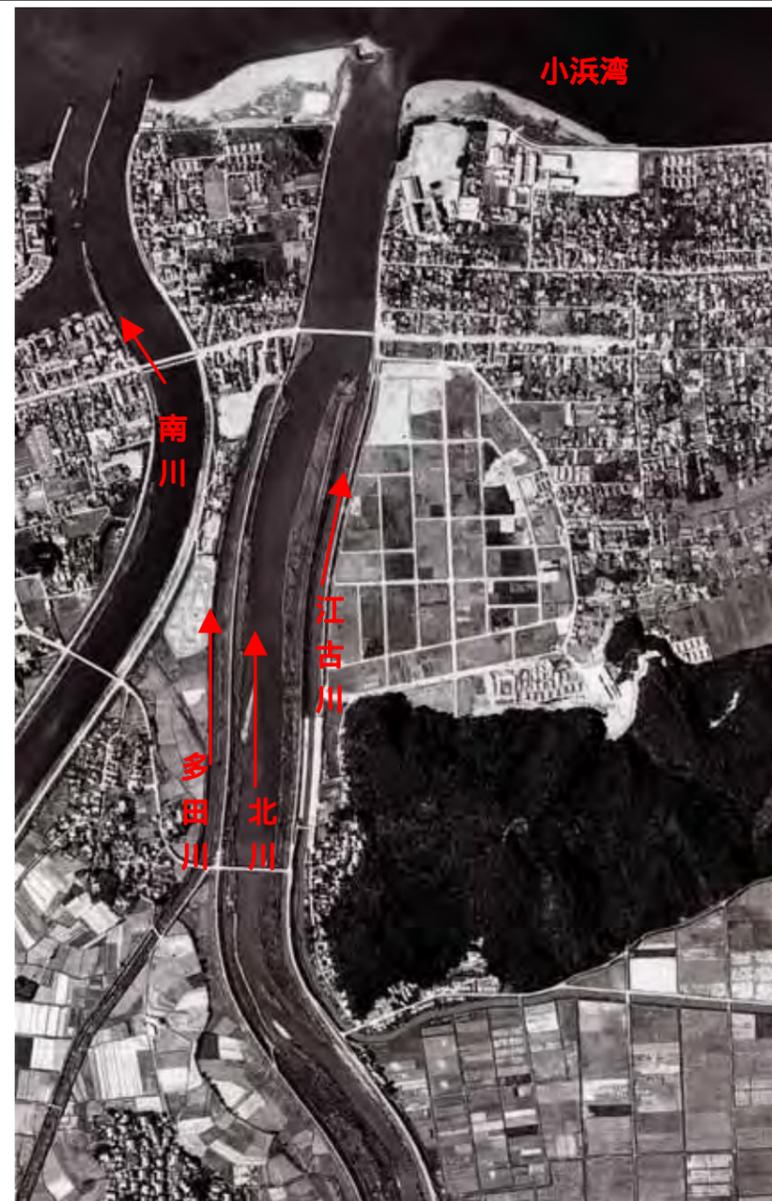
北川と南川を分離後の北川河口付近(昭和46年9月)

大正15年～昭和16年に内務省直轄改修事業によって、北川と南川が分離し、直接小浜湾に流した。北川は旧江古川を拡幅したため、江古川は西津橋まで導流堤で北川の水の影響の緩和を図った。

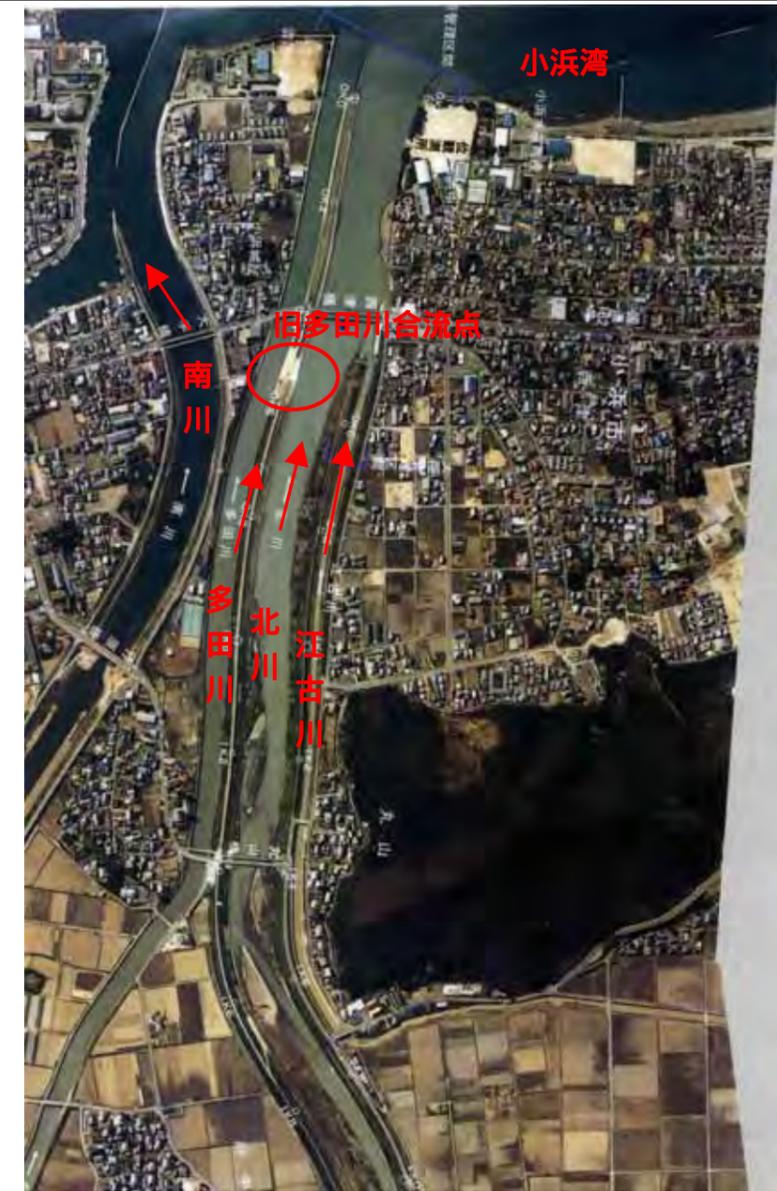
多田川分離後の北川河口付近

多田川は、昭和44年度から福井県が、多田川を北川から分離して、直接小浜湾に流す河道を新設する工事を実施した。そして、平成8年に多田川樋門の撤去工事が完了し、直接小浜湾に注ぐようになった。

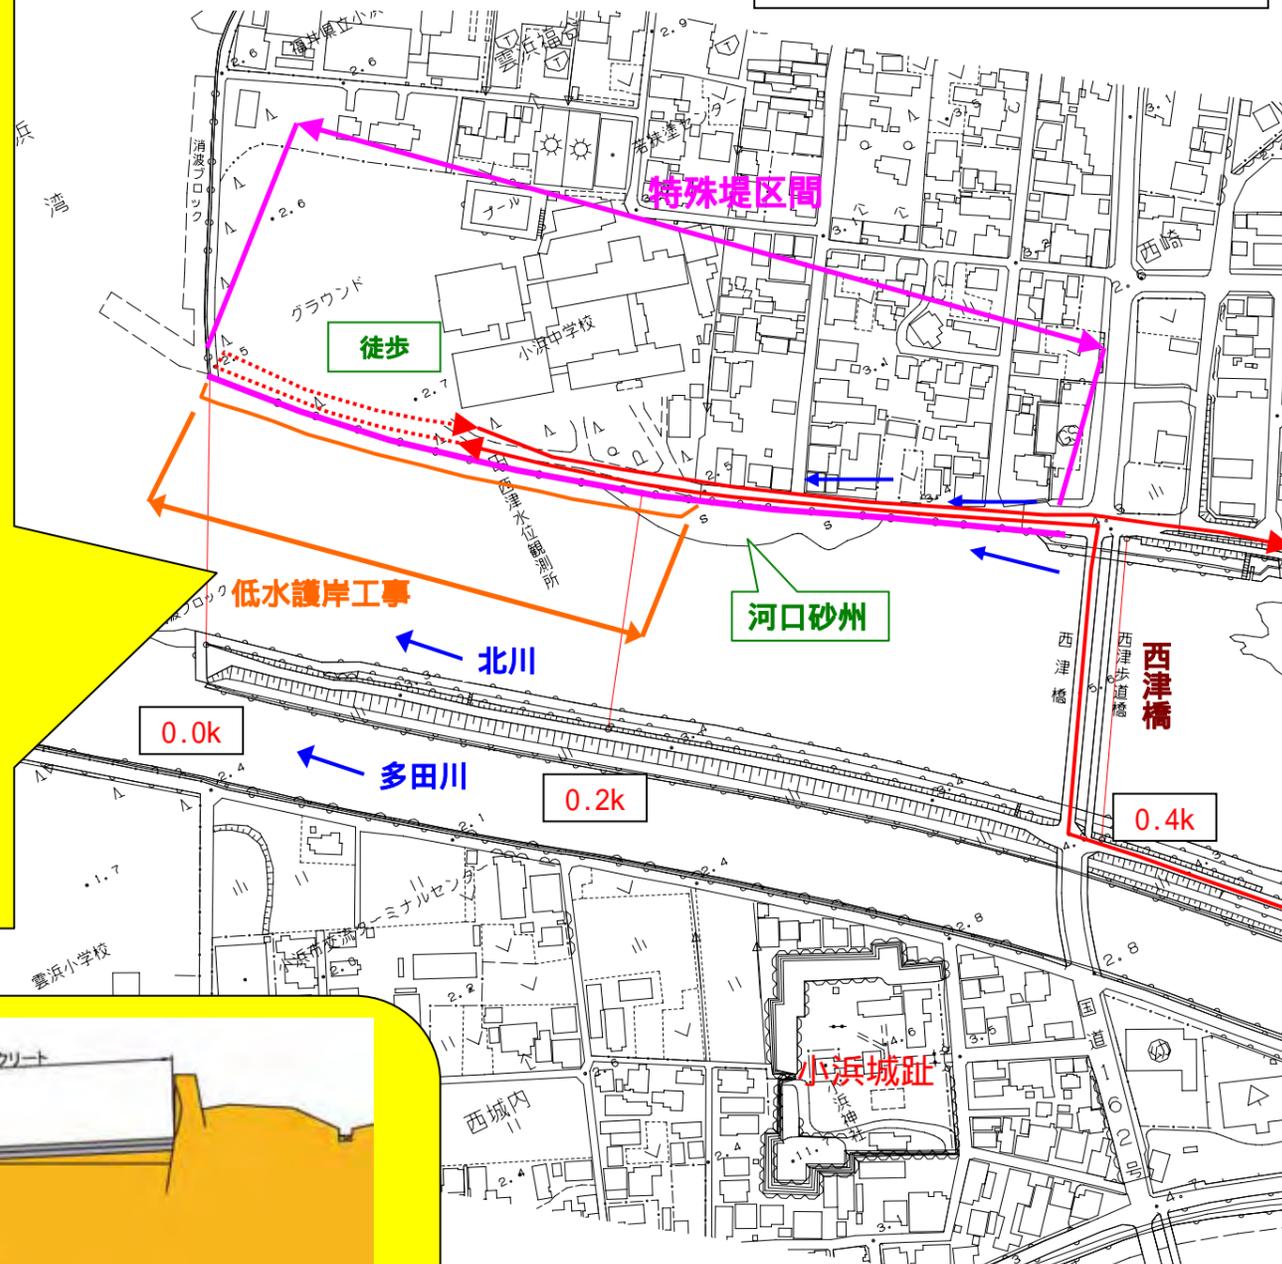
河口部の特殊堤

北川右岸の西津橋より河口にかけて、約2mの高さの鉄筋コンクリート製特殊堤が続いています。昭和28年13号台風後の災害復旧工事によって築造された施設です。

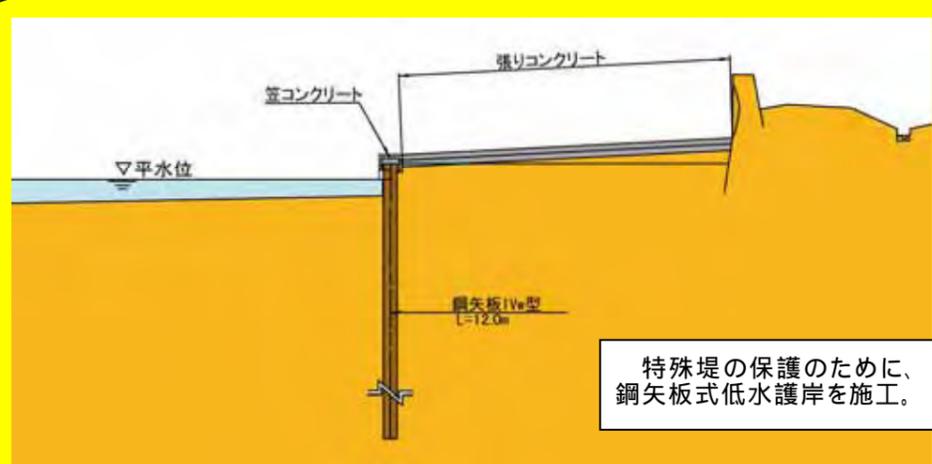
施工断面図

特殊堤の保護のために、鋼矢板式低水護岸を施工。

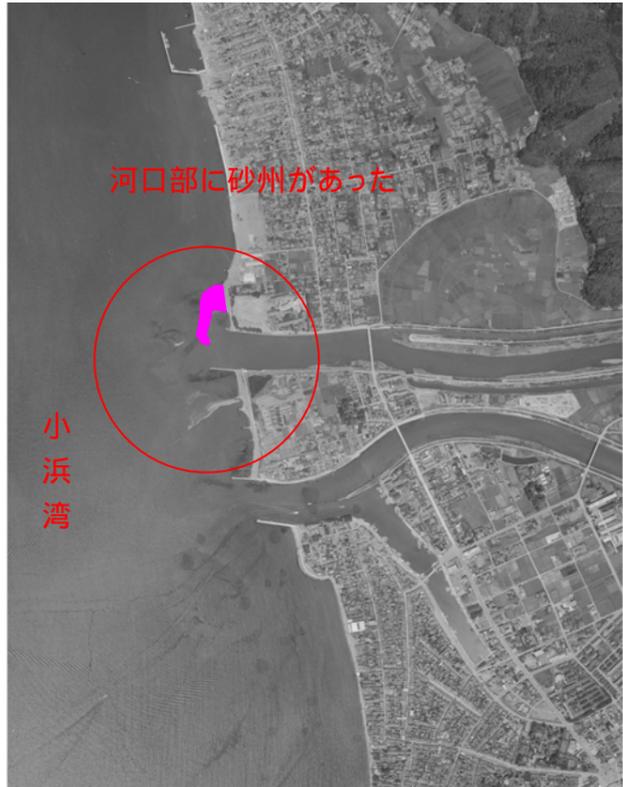
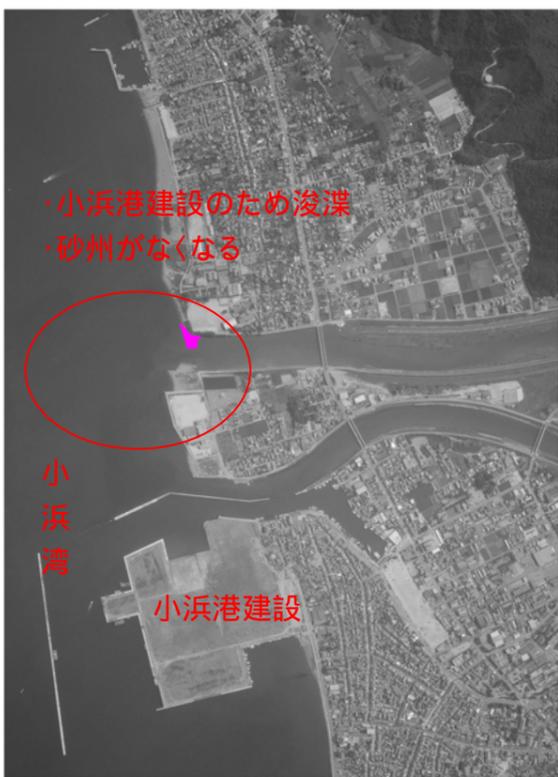
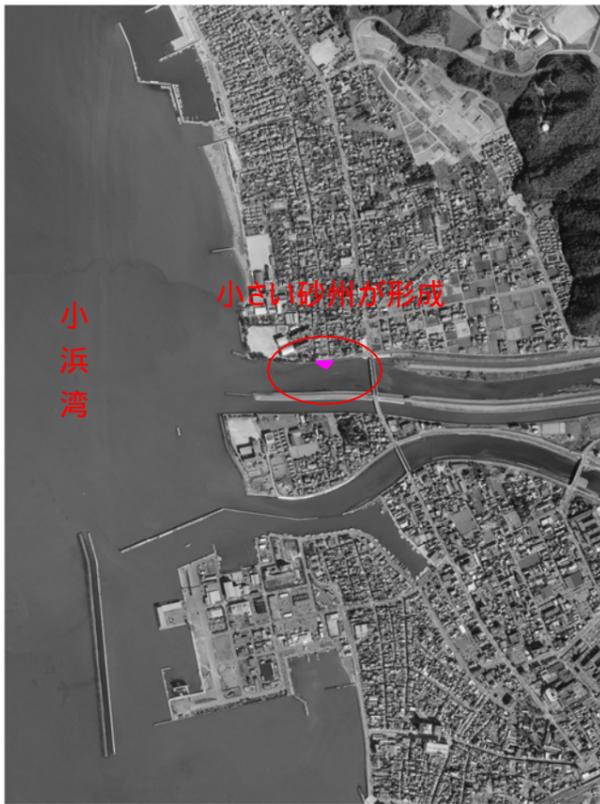
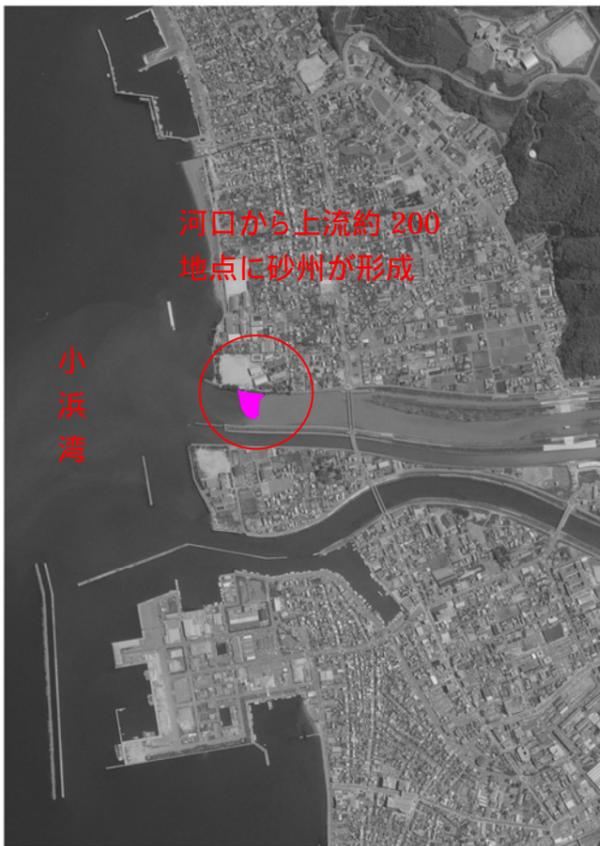
河口砂州

昭和 38 年 5 月 3 日撮影	昭和 56 年 8 月 16 日撮影	平成 7 年 11 月 13 日撮影	平成 13 年 4 月 27 日撮影

<p data-bbox="430 1136 795 1171">赤色の着色が河口砂州を示す。</p>

南川左岸沖合が埋め立てられて小浜港が建設されるまで、河口右岸の海岸線に砂浜がみられました。
 小浜港建設後、小浜中学校沖の砂浜が後退し、平成 7 年の航空写真には河口より内側に砂州がみられ、平成 13 年には砂州が中学校の中程にみられるようになりました。

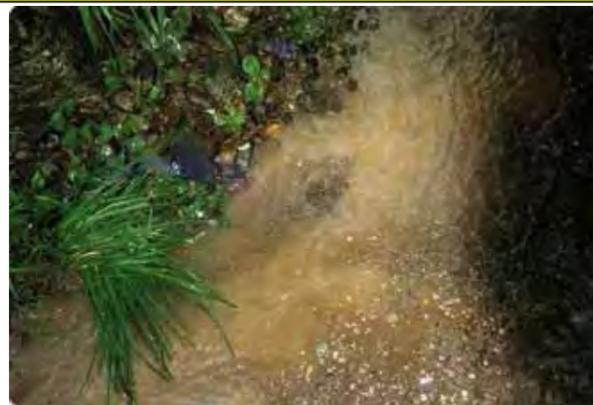
堤防法尻での漏水状況

漏水とは、河川の水位が上がるにより、その水圧で河川の水が堤防を浸透し、堤防法尻などに吹き出すことです。水が浸透することで堤防が弱くなり、堤防が決壊することがあります。

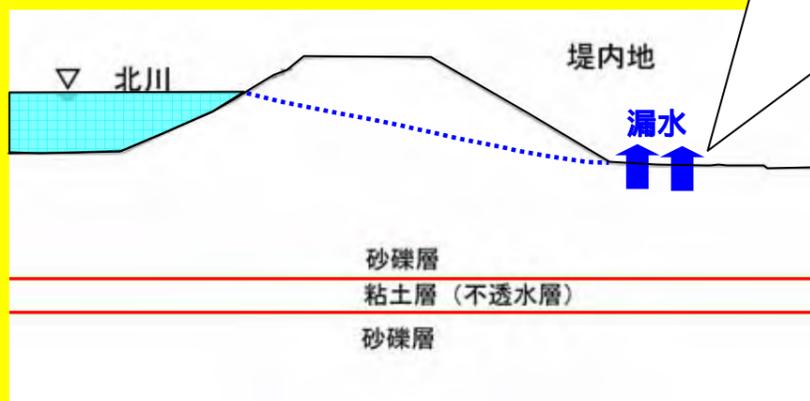
漏水現象図

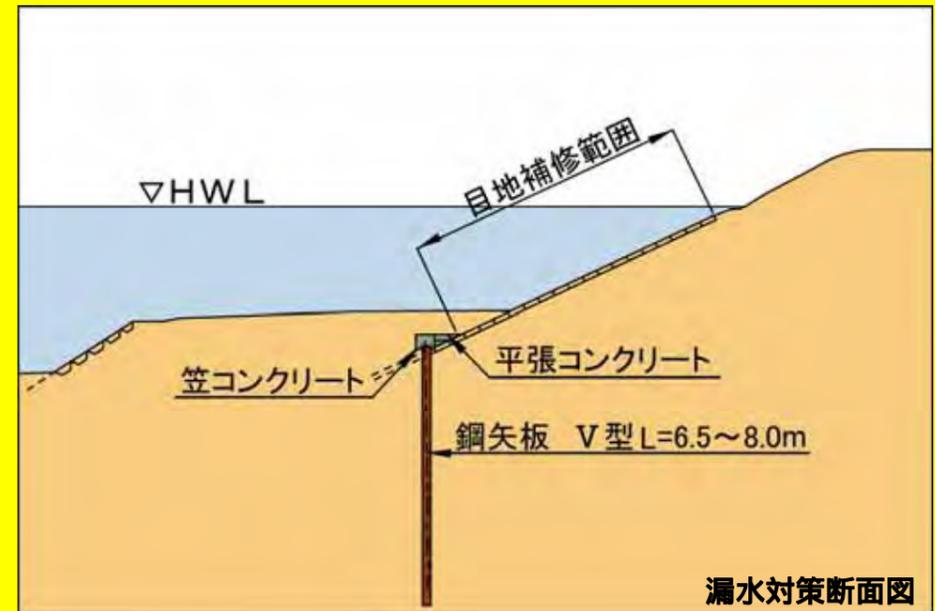
漏水対策断面図

北川右岸の高塚地区は、洪水時に民家側の堤防法尻から漏水の発生が確認されました。堤防の安全性を確保するために平成 12 年～17 年に、北川右岸の府中橋下流付近から高塚橋上流付近まで、漏水対策工事を実施しました。
また、左岸の府中地区でも、平成 16 年台風 23 号で漏水の発生が確認され、平成 17 年から、北川左岸の府中橋付近において、漏水対策工事を実施しています。

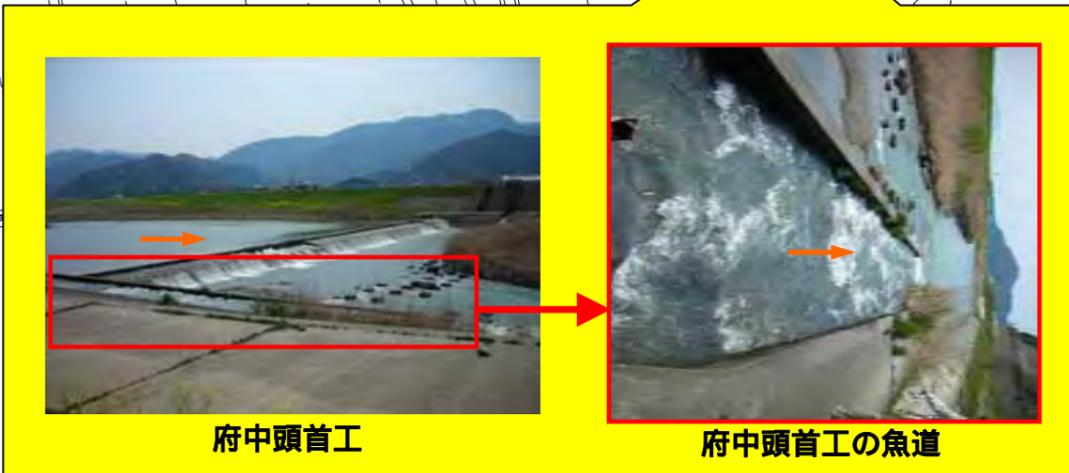
府中頭首工

府中頭首工(小浜市管理)は、かんがい用水を取水するための固定堰(幅 105.8m、落差 1.95m)です。昭和6年に築造され、昭和40年に改築されました。北川最下流端に位置する堰であり、右岸側には魚道が設置されています。

府中頭首工の魚道

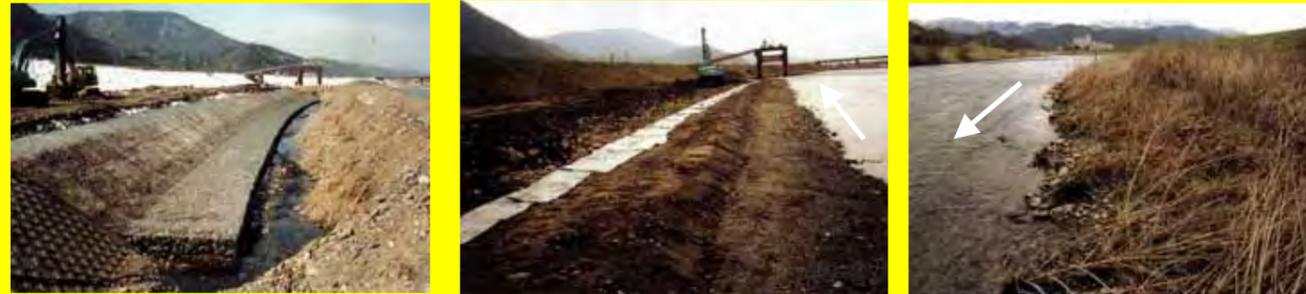
北川の多自然型川づくり

フトンカゴ設置

フトンカゴに覆土

施工後

北川では、多様な生態系の保全と回復を目的に、河川特性などに配慮した護岸や瀬と淵などを創出する河川工事を進めています。例えば、水際の植生が回復しやすい覆土式フトンカゴで施工している箇所もあります。

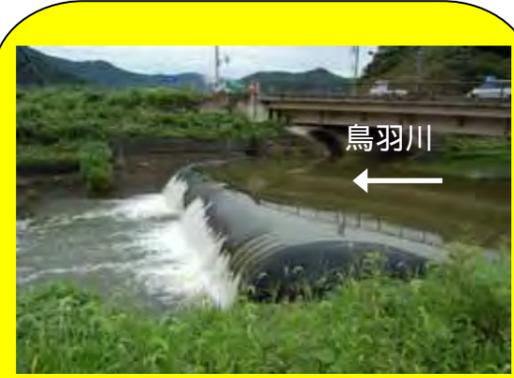
ゴム堰(ゴム引布製起伏堰)
鳥羽川が北川に合流する地点に、かんがい用水を取水する目的でゴム堰が設置されています。この堰は、内部に水または空気を入れて膨張させ、上流の水位を維持する堰の一種です。洪水のときや使用しないときは、中の水または空気を抜いてしぼませます。

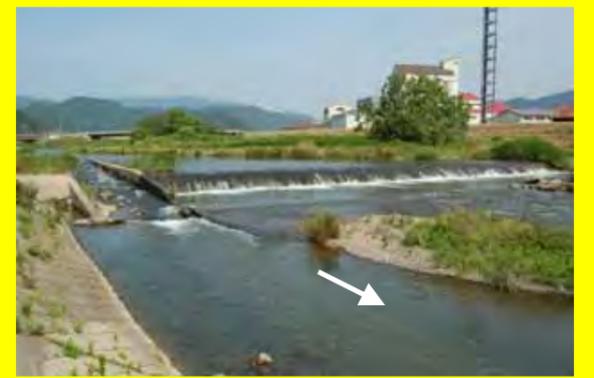
堤床固工

床固工
河床の洗掘を防いで河川の勾配を安定させるために、河川を横断して設けられる施設です。床固めということもあります。

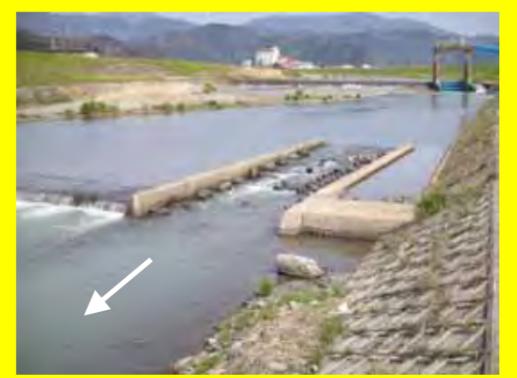
成之部床固工

北川は、平成6年度に「魚がのぼりやすい川づくりモデル事業」に選定され、魚類や底生生物の遡上・降下が容易に可能となるような環境改善を目的に、堰や床固工、落差工などの河川横断工作物及び既設魚道の改築、新設魚道の設置を行いました。
すでに、北川では、平成8年度、9年度において国管理施設の成之部・堤・孫城床固工に魚道を設置しています。
