流域委員会での質問等について

問1 川の蛇行や瀬の変化を確認するために、昭和21年頃の米軍の航空写真を提示してほしい。

問2 昭和30年代前半以降、低水路幅や砂防工事等何が変わったのか整理してほしい。

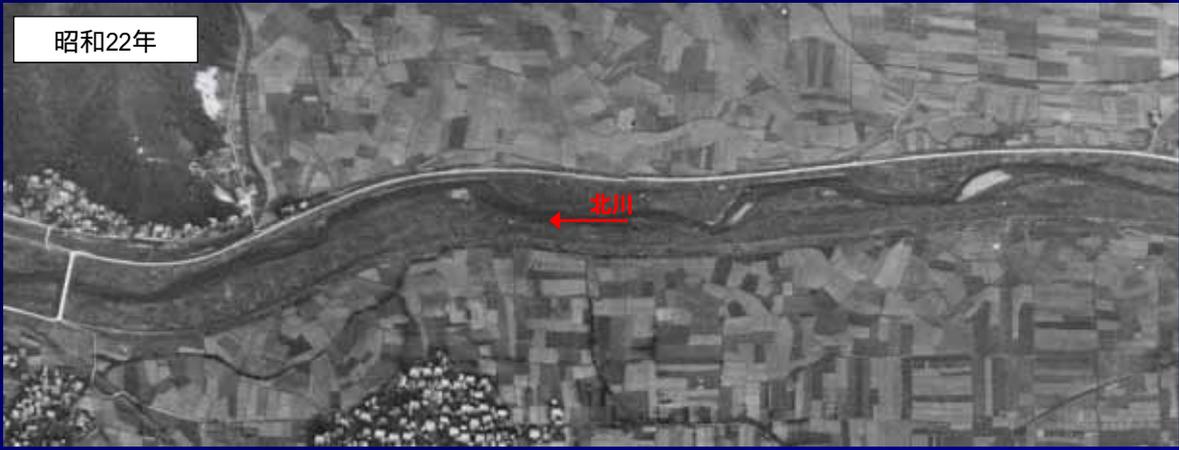
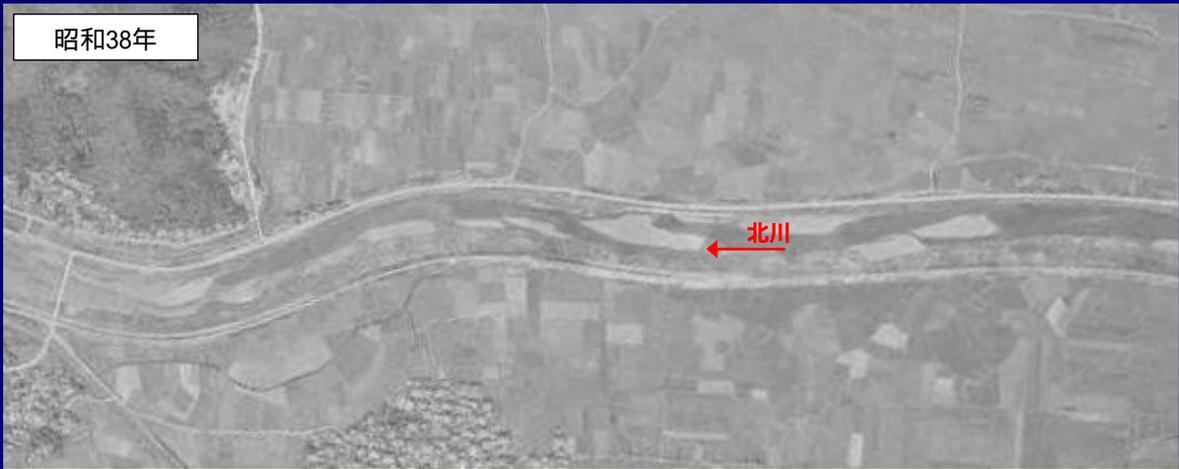
府中橋付近の航空写真(1)

昭和38年と平成8年に、昭和22年の航空写真を追加した。また、あわせて最新の平成18年の写真も追加した。

昭和22年

昭和38年

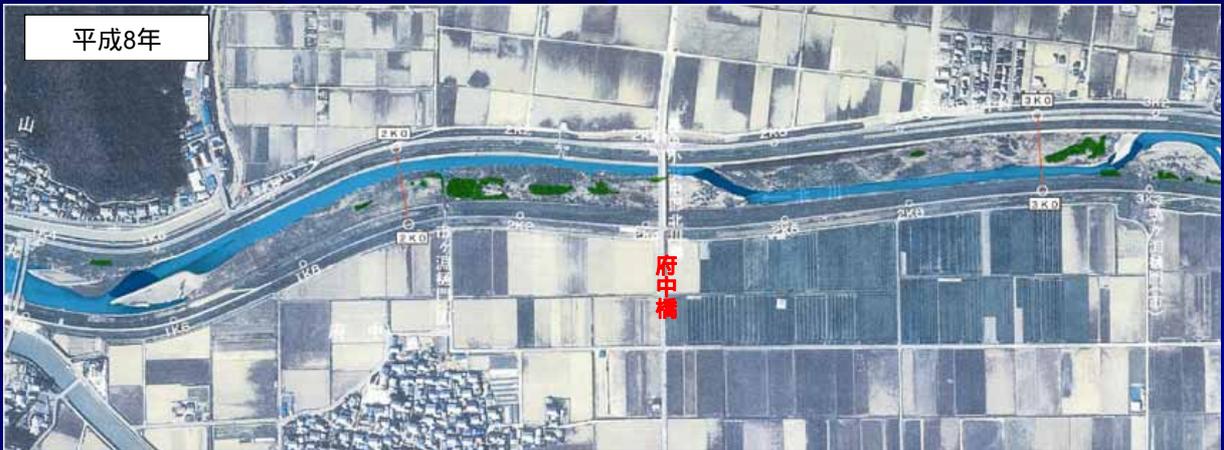
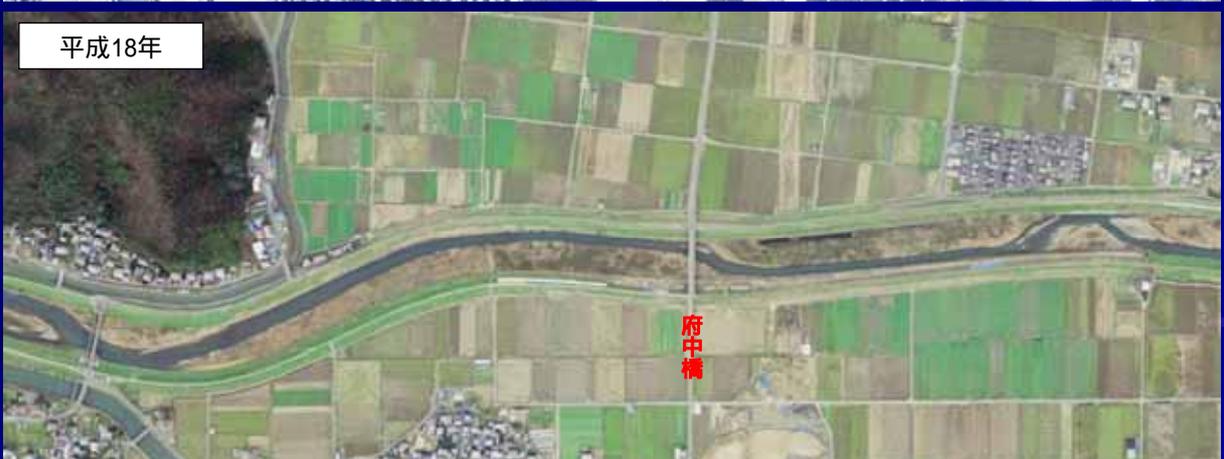
府中橋付近の航空写真(2)

平成8年

平成18年

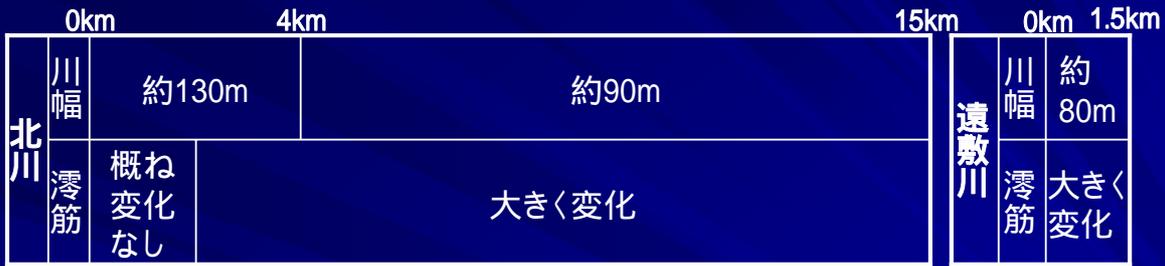
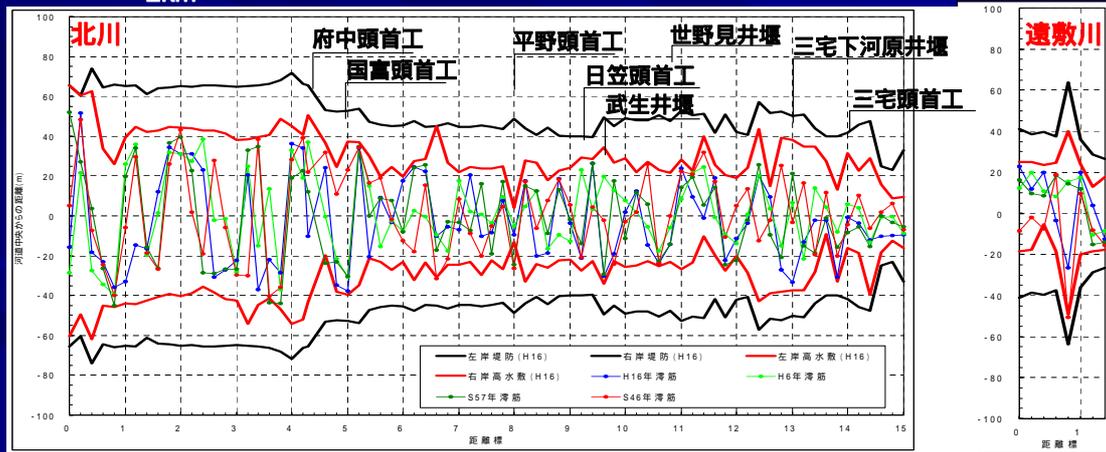
川幅と澁筋の経年変化(昭和46年以降)

川幅と澁筋の変化

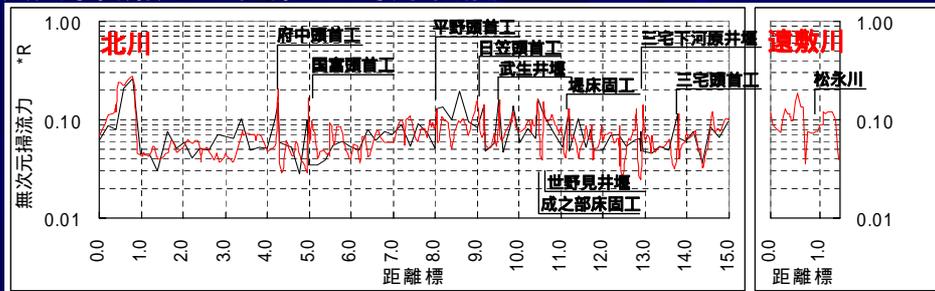
昭和57年と平成16年の無次元掃流力の縦断変化

無次元掃流力の変化と河床変動量

凡例
 — : 昭和57年
 — : 平成16年

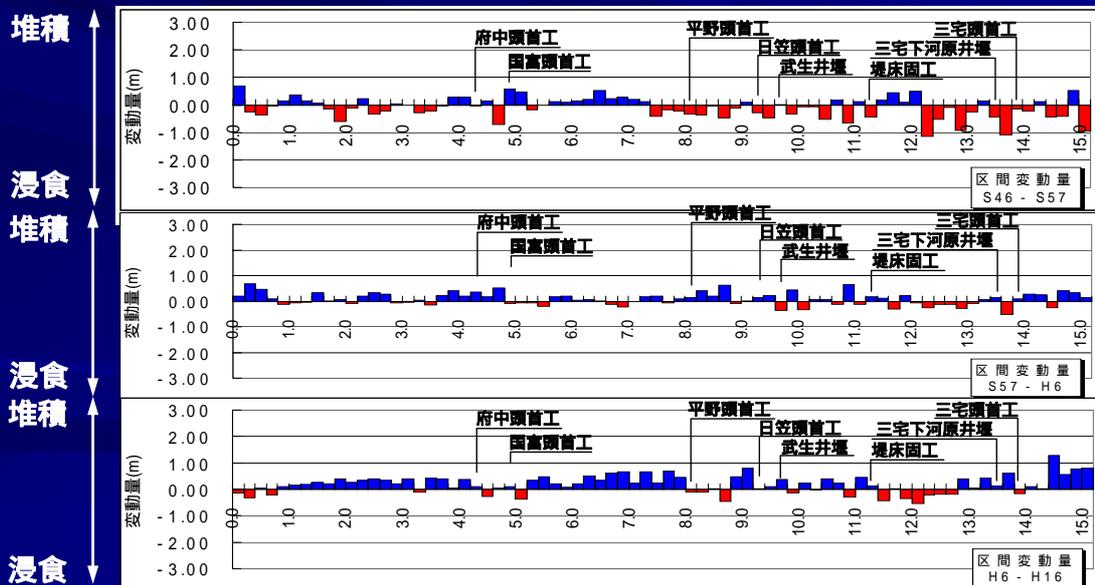
北川の河床変動量

凡例
 ■ : 堆積
 ■ : 浸食

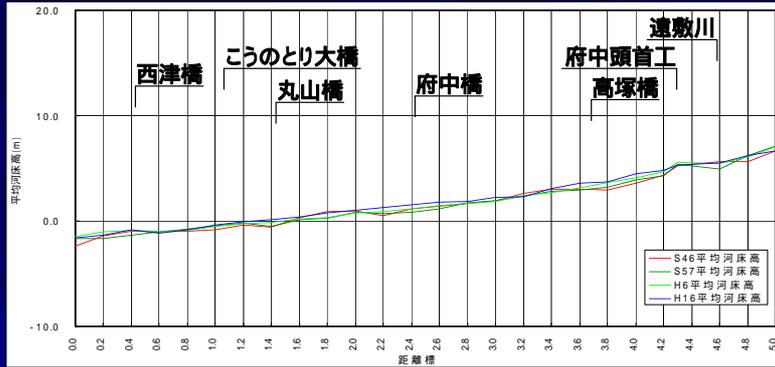
北川平均河床高縦断図0.0～5.0km(昭和46年～平成16年)

縦断勾配の変化

12.2km付近上流側の急縮部や堰下流部では、出水による局所的な洗掘傾向がみられる。

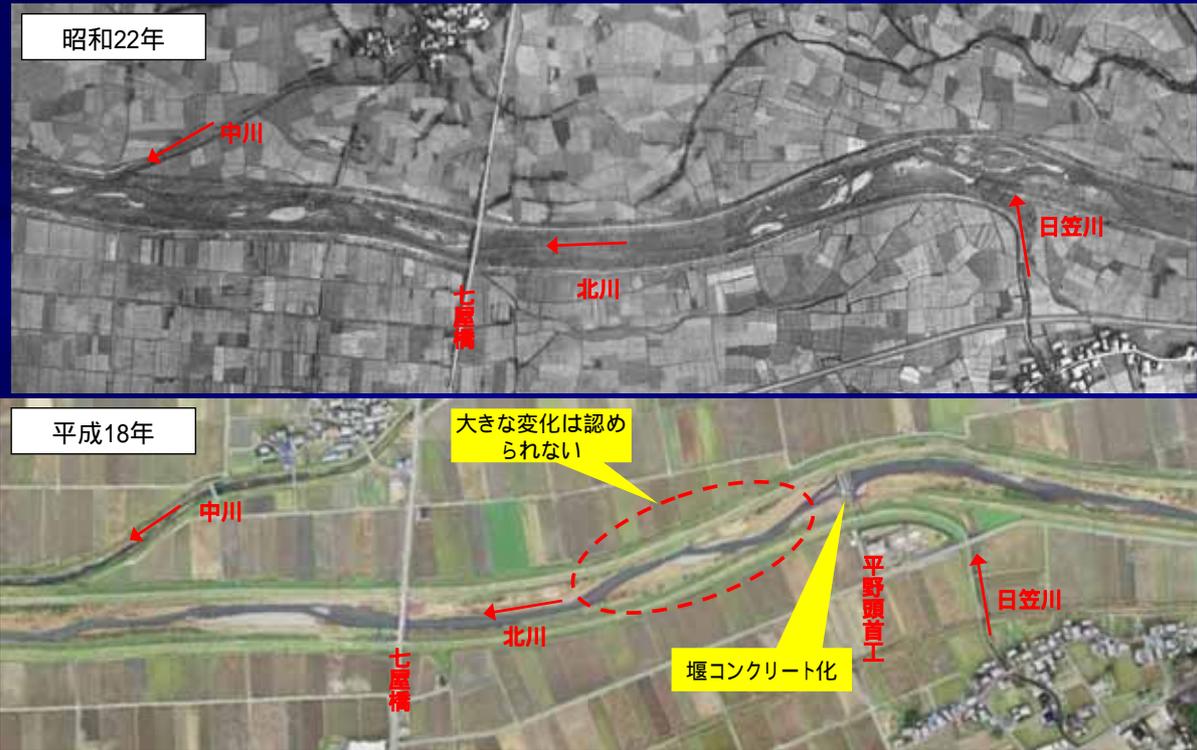
堰コンクリート化前後の比較(平野頭首工)

堰のコンクリート化
 平野頭首工および三宅下河原井堰の堰コンクリート化に伴う大きな変化は認められない。

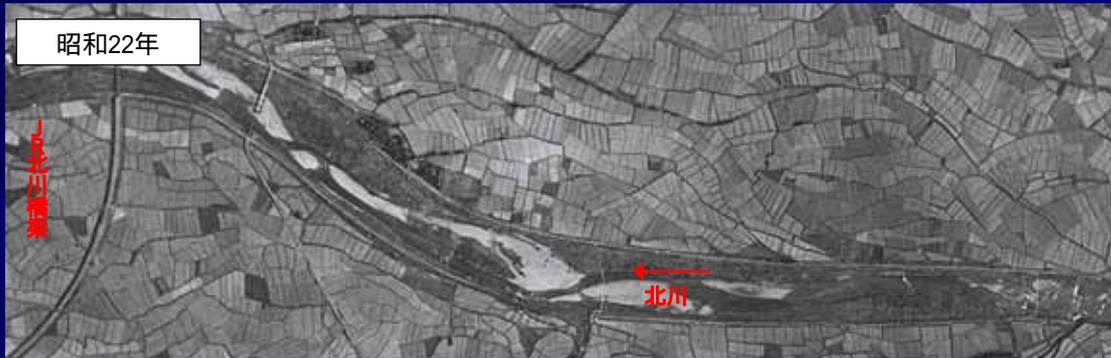
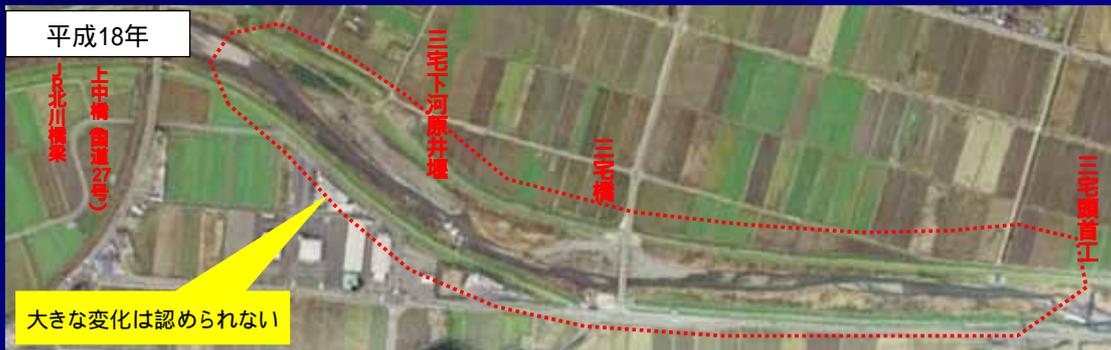
砂防工事前後の比較 (JR上中橋梁 ~ 三宅頭首工付近)

北川流域の福井県域では、土石流危険渓流区域に設置されている砂防堰堤は、現在までに約150基施工されているが、北川上流となる航空写真を比較しても大きな変化は見られない

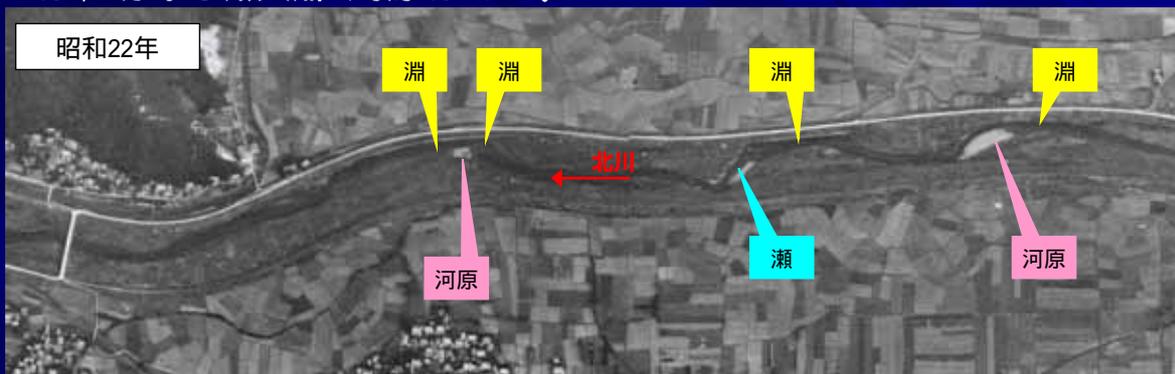
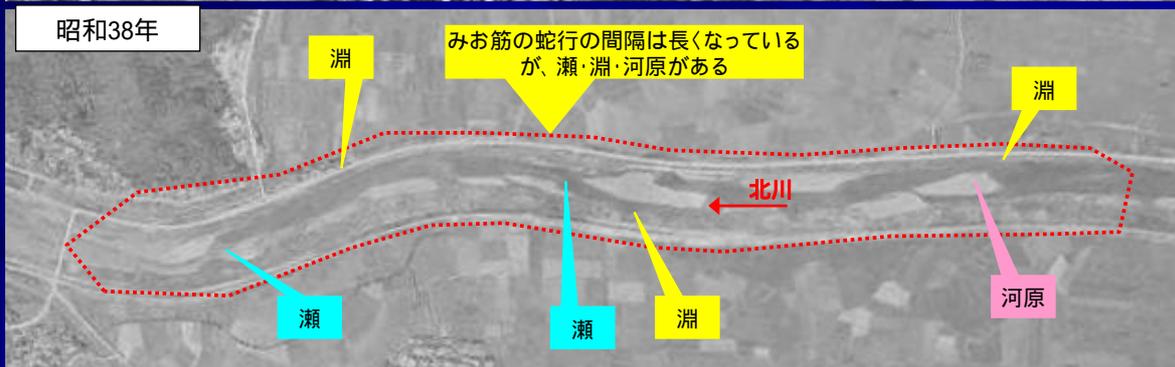
河床掘削前後の比較 (府中橋付近)

北川の大規模な河床掘削は、昭和28年の災害による災害復旧土木助成事業(S29 ~ S34)に実施されており、みお筋の蛇行の間隔は長くなっているが、明瞭な瀬・淵・河原がある。

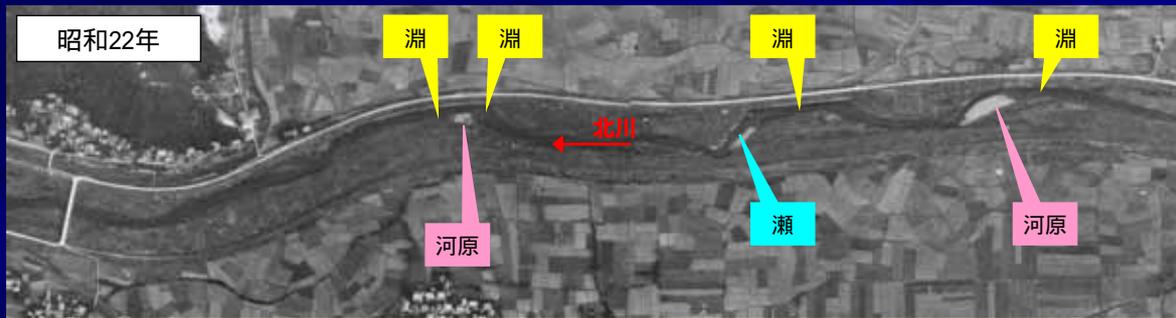
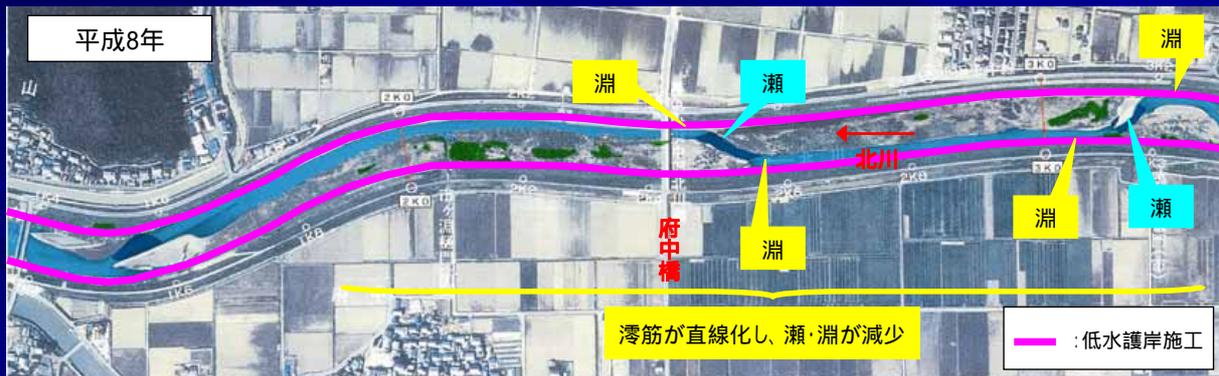
低水護岸施工削前後の比較 (府中橋付近)

府中橋付近の低水護岸は、昭和60年から平成5年頃に連続して整備し、みお筋の蛇行や瀬・淵の大きな変化が見られる位置が一致している。

については、部分的に施工している区間では、大きな変化は見られないが、連続して整備した箇所では、瀬・淵が減少しています。

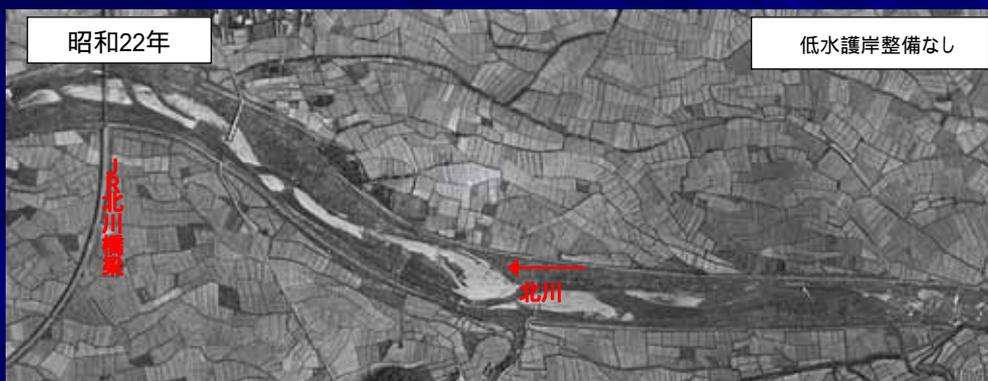
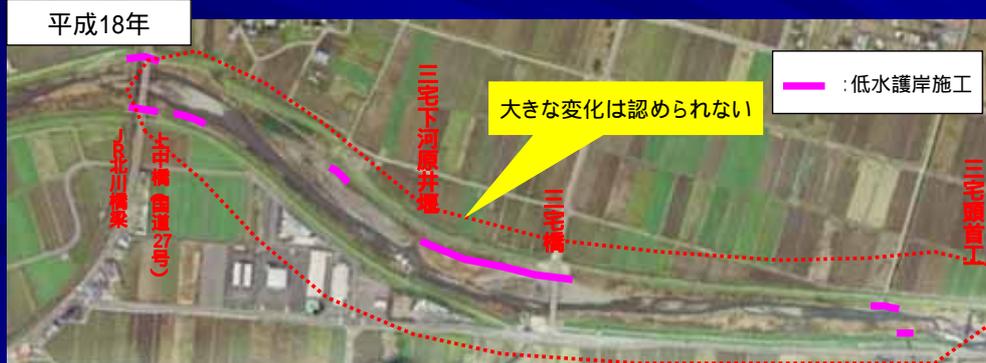
低水護岸施工削前後の比較 (JR上中橋梁～三宅頭首工付近)

遠敷川合流点付近より上流の低水護岸は、洪水により河岸が浸食された区間において、堤防を守るために、維持管理工事や災害復旧工事で部分的に整備している。みお筋の蛇行や瀬・淵の大きな変化は見られない。

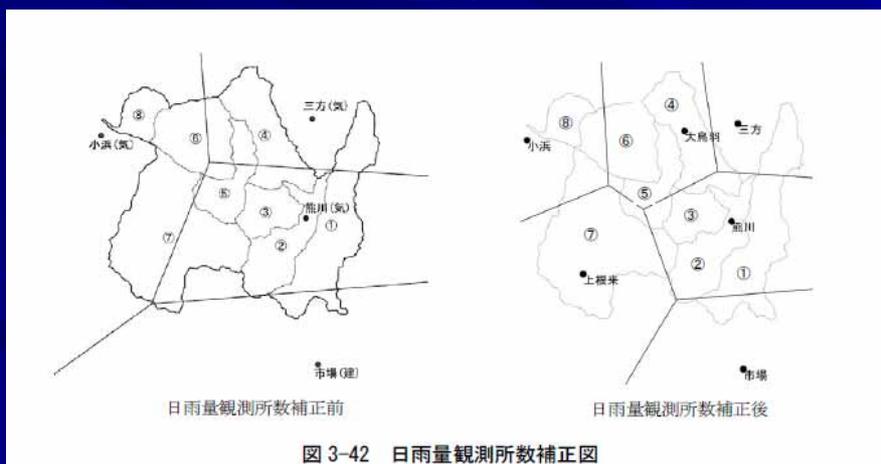
図 3-42 日雨量観測所数補正図

- このため、流域周辺の雨量データも合わせて相関関係を検討し、流域内の雨量を補完した。

昭和28年9月当時は、流域内に時間雨量観測所が存在せず、近隣では琵琶湖流域である市場(当時建設省)のみであった。さらに、日雨量補正に使える観測所は流域外の観測所を含め4観測所と少なく、近年の予測と比べ降雨分布の再現性が低く予測精度がよくないと考えられるため、日雨量観測所を現存する数に合わせたうえで日雨量補正を実施した。
