3.河川整備計画の現状と課題

3.1治水・防災の現状と課題

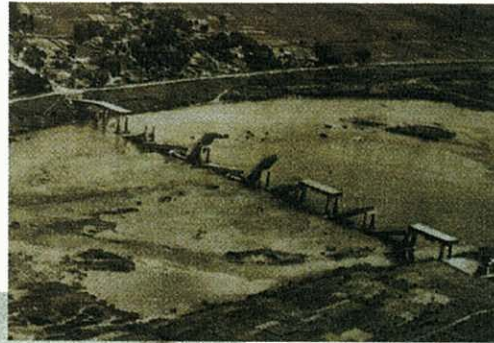
中角橋の落橋状況

福井地震(1948年6月28日 M7.1)この地震は福井平野の中～東部を震源域として発生した陸域の浅い地震で、軟弱な地盤の広がり、土木構造物への被害も大きく、鉄道・道路・河川などに関する構造物に被害が生じた。

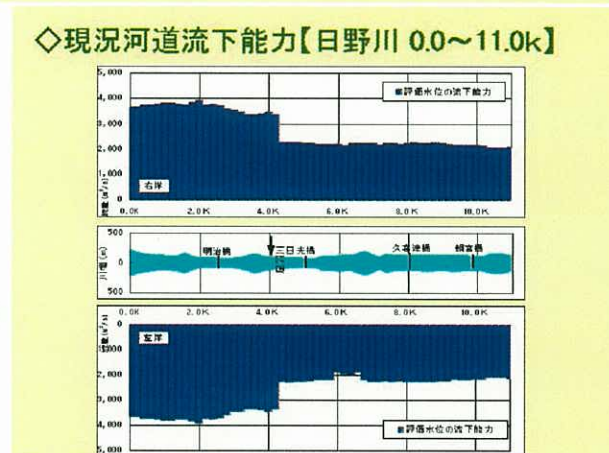
図3.4
現況河道流下能力図
(日野川)

* 評価水位とは、「堤防高一余裕高」を示します

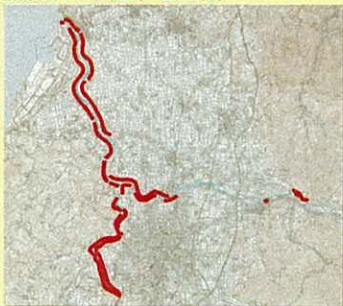
◇堤防高が不足する区間

堤防高が不足していると...

下図のように、現況堤防高が計画の堤防高に不足している。

河川の水が堤防を越え、街側の堤防が崩れ始める。

場所によっては、堤防の高さ不足、堤防の断面不足の箇所もある。

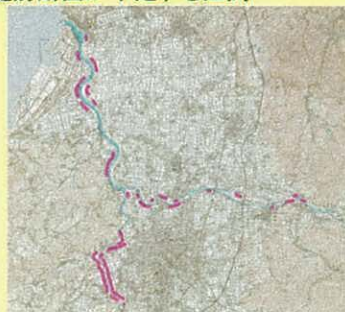
◇堤防断面が不足する区間

堤防断面の不足とは...

下図のように、現況堤防断面が計画堤防断面を内包してない(堤防幅が不足している)ため、浸透による破壊のおそれがある。

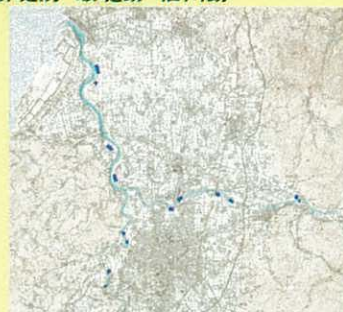
◇新堤防・破堤跡・旧川跡

新堤防・破堤跡・旧川跡では...

堤体および基礎地盤の土質が周辺の土質と不連続であるため、洗掘・浸透による破壊の可能性が高い。

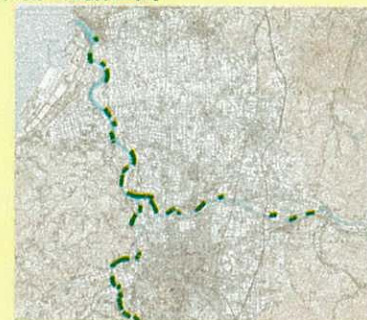
◇水衝・洗掘区間

水衝部では...

洪水の流れが堤防にあたり洗掘による破壊のおそれがあります。

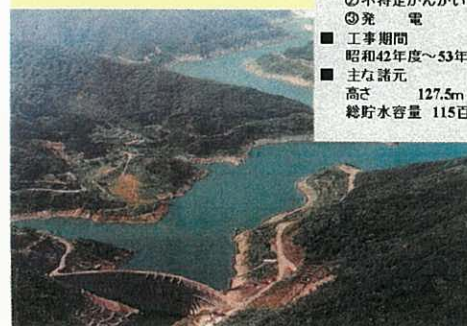
◇真名川ダム

- 目的
 - ①洪水調節
 - ②不特定かんがい
 - ③発電
- 工事期間
 - 昭和42年度～53年度
- 主な諸元
 - 高さ 127.5m
 - 総貯水容量 115百万m³

昭和54年3月完成以来、洪水調節は平成16年7月福井豪雨において実施した1回のみ

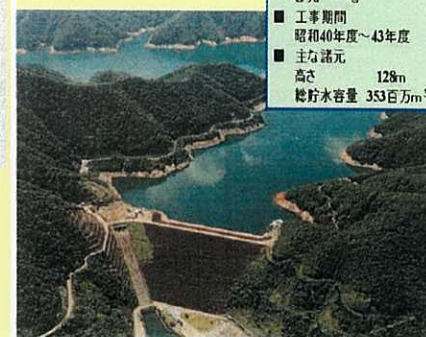
◇九頭竜ダム

- 目的
 - ①洪水調節
 - ②発電
- 工事期間
 - 昭和40年度～43年度
- 主な諸元
 - 高さ 128m
 - 総貯水容量 353百万m³

昭和43年7月完成以来、50回以上の洪水調節を実施
