出典
社会資本整備審議会
第7回道路技術小委員会
平成29年3月10日

小規模附属物点検要領の制定について

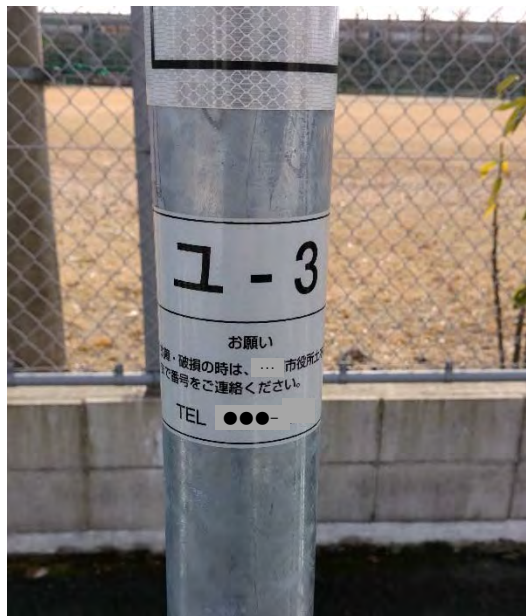
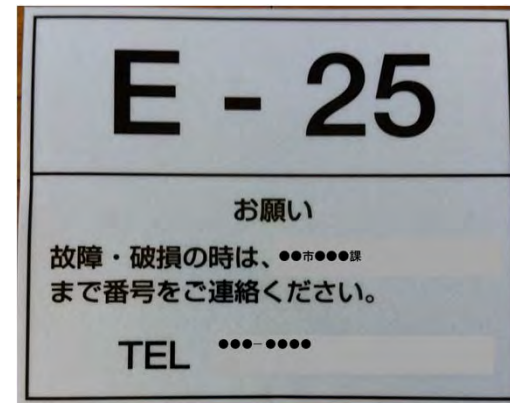
図-解 4-2 利用者から通報を受けやすく工夫している事例

万が一不具合等が生じた場合にも、できるだけ迅速な対応が可能となるよう沿道利用者から情報を得やすい環境を整備するのがよい。例えば、附属物の支柱に管理者の連絡先を記したシールを貼った事例などもあり、図 - 解4 - 2に示す。また、通学路等に設置されている単柱式や複柱式など路側式の附属物は交通状況を勘案したうえで、沿道利用者と連携した維持管理の仕組みを構築するなど、より効果的な方法を検討するのがよい。

万が一不具合等が生じた場合にも、できるだけ迅速な対応が可能となるよう沿道利用者から情報を得やすい環境を整備するのがよい。例えば、附属物の支柱に管理者の連絡先を記したシールを貼った事例を図-解 4-2 に示す。また、通学路等に設置されている単柱式や複柱式など路側式の附属物は交通状況を勘案したうえで、沿道利用者と連携した維持管理の仕組みを構築するなど、より効果的な方法を検討するのがよい。

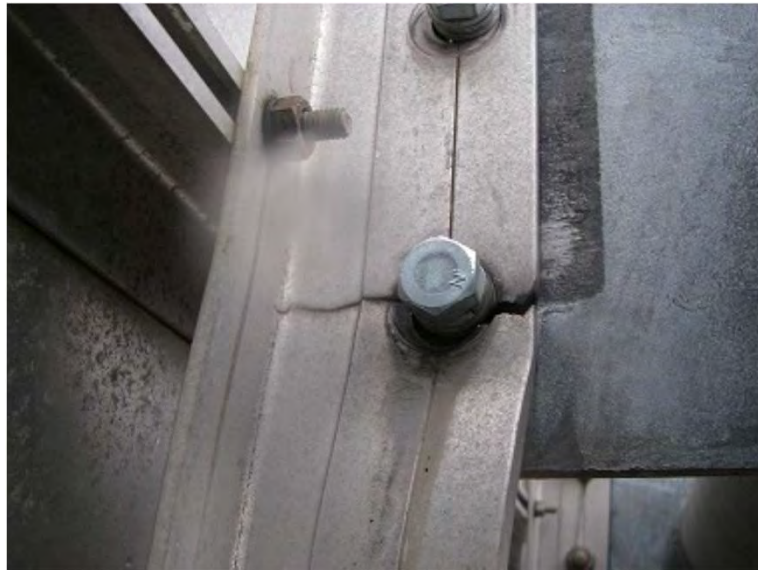
き裂損傷
(車両衝突)

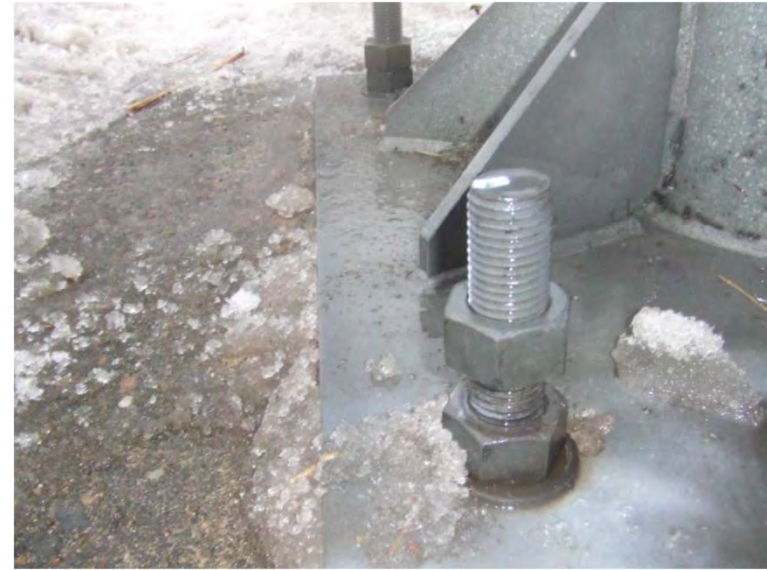
ボルトの緩み
(施工不良)

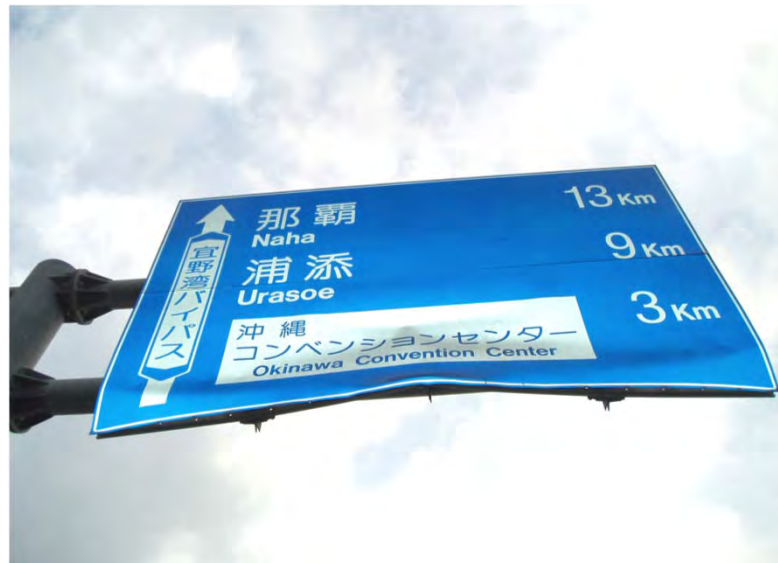
異常変形
(車両衝突)

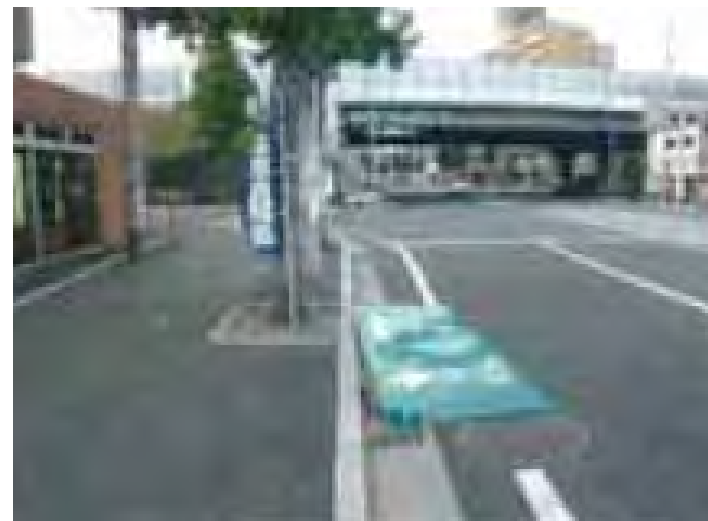
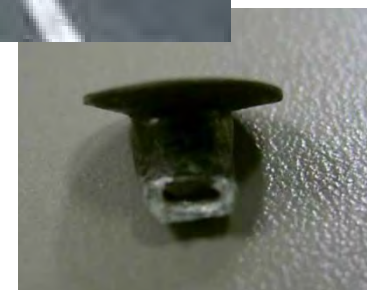
アルミ製標識板(当て板)が落下

→標識板を固定していたブラインドリベットが破断

破断したブラインドリベット

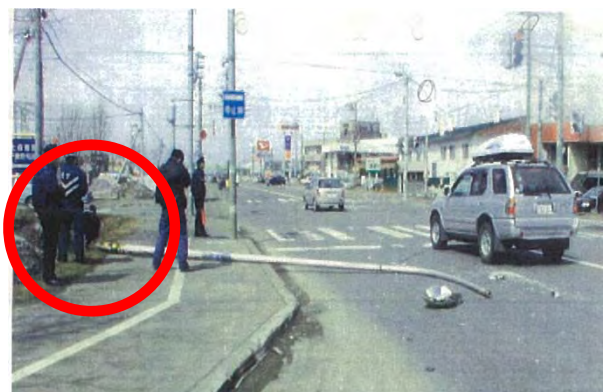
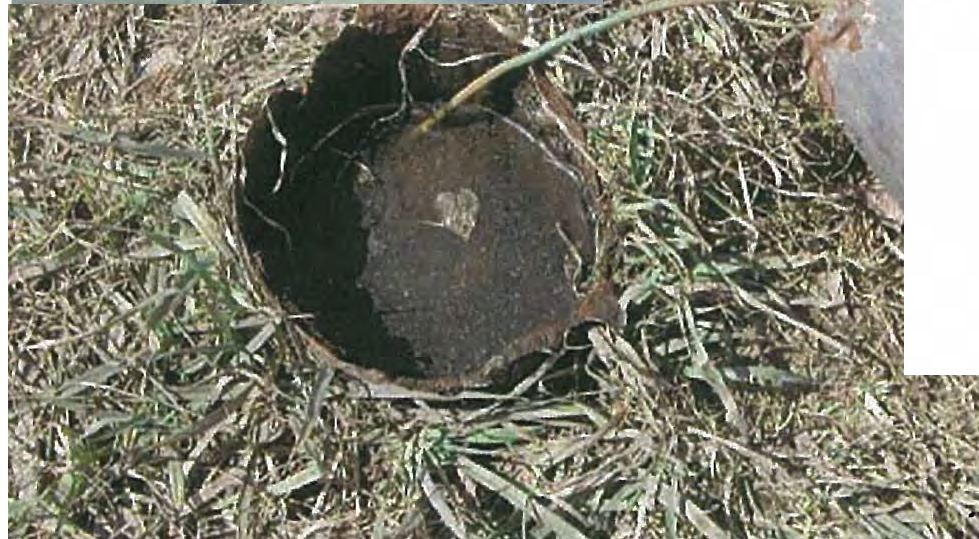
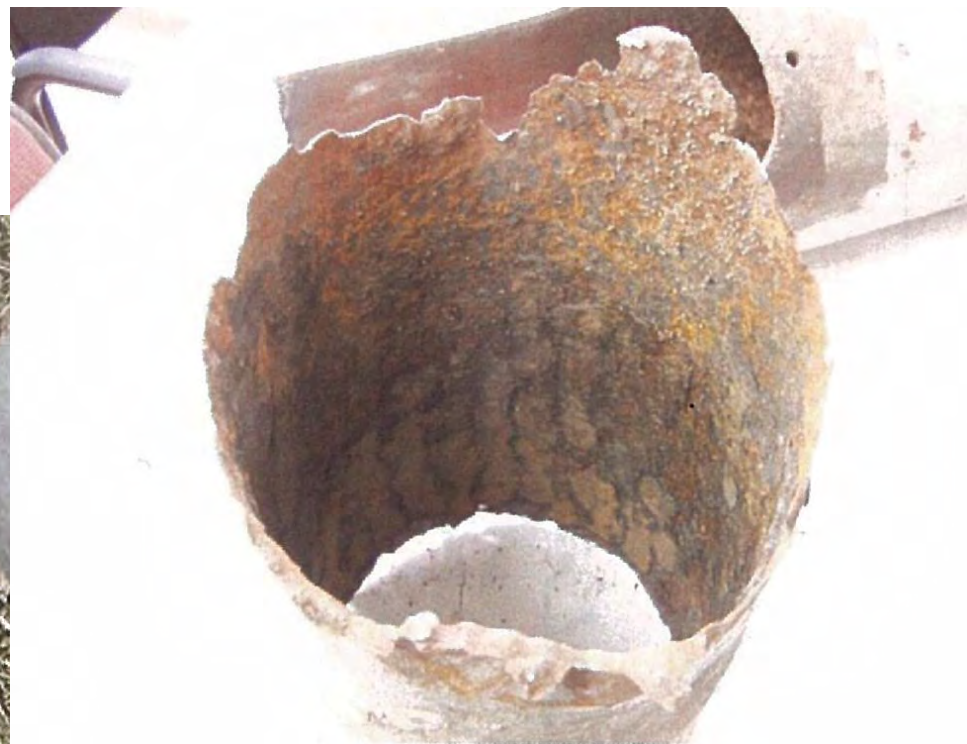
埋設部鋼材の腐食

→滞水のため鋼材が腐食・減肉

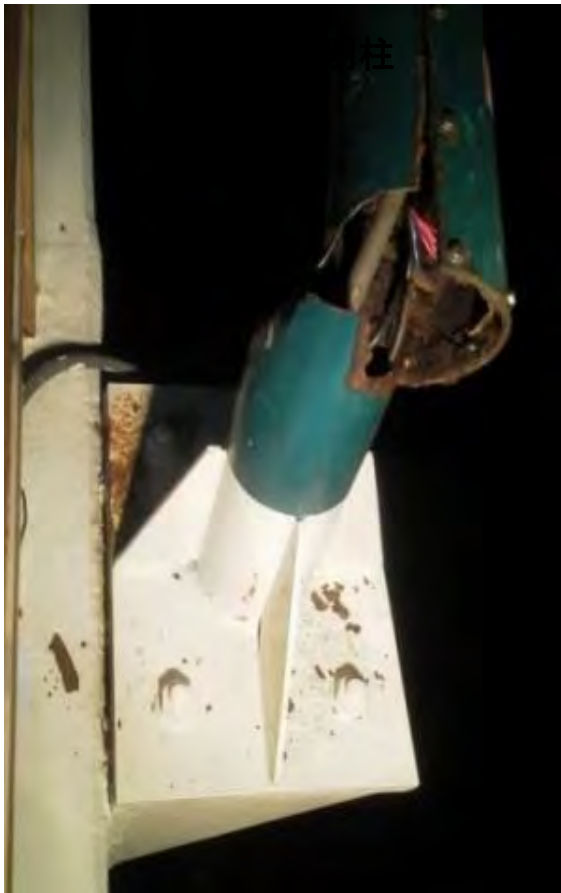
道路照明柱の転倒

⇒ 支柱の電気設備開口部から腐食・減肉が進行し、転倒

転倒した照明柱と同タイプの状況

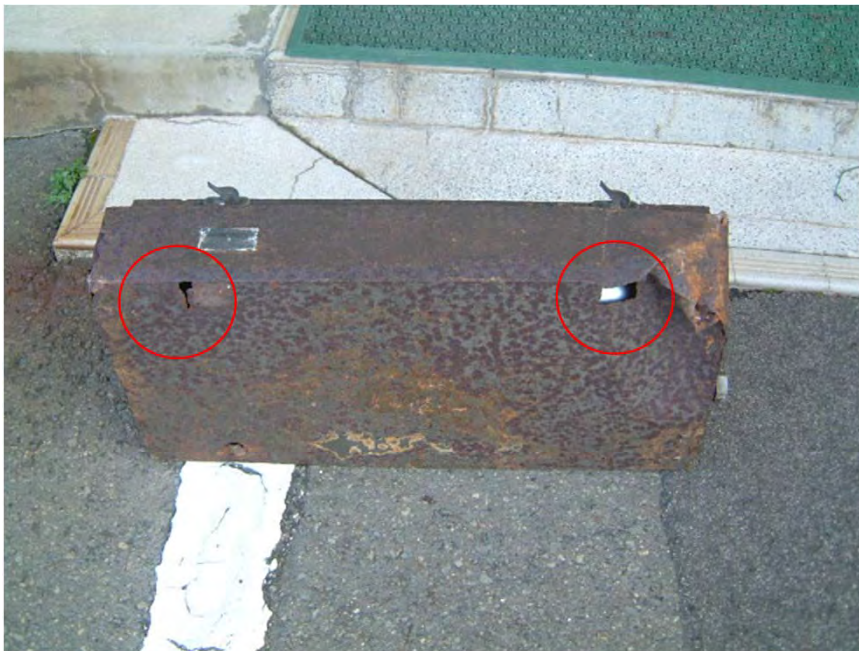
トンネル照明器具の落下

→トンネル照明の裏側取付け部で腐食が進行

照明器具の背面

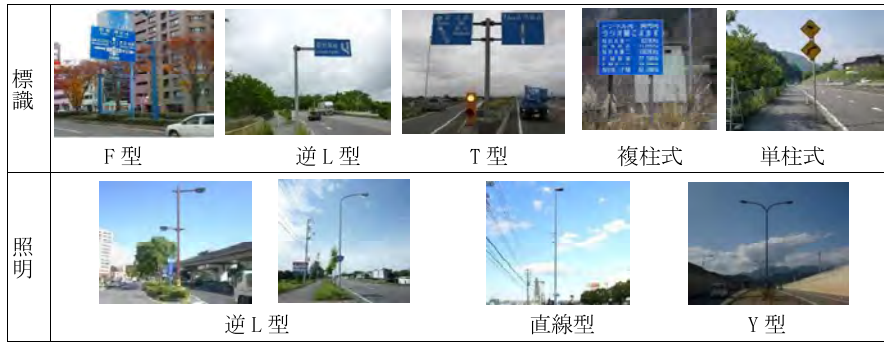
図-解 3-1 小規模附属物の主な形式

(1) 小規模附属物には、F型、逆L型、T型、単柱式、複柱式など様々な形式があり、主な形式を図-解 3-1 に示す。

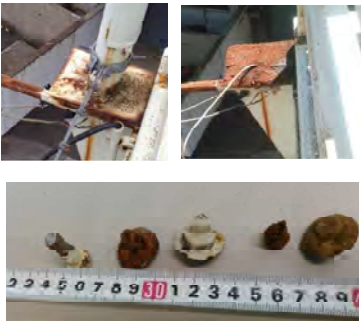
基礎（アンカーボルト）

<p>備考</p> <p>■他の構造物にブラケットで固定されている場合には、基部は滞水の影響で、アンカーボルトが腐食しやすい環境となり、ベースプレート下面に腐食が発生し、目視では確認することが困難な場合がある。</p>
例：アンカーボルトが腐食により破断した事例

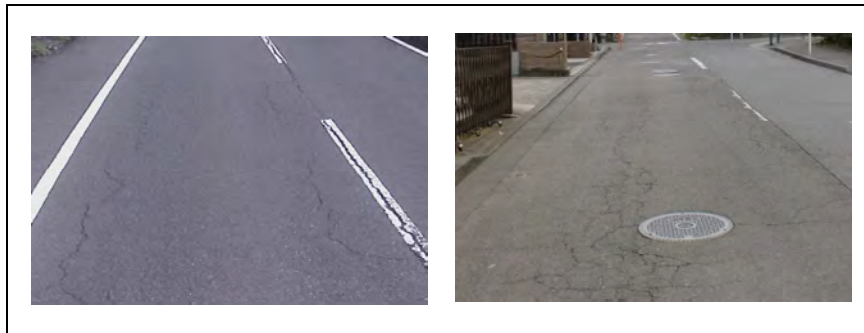
診断区分Ⅱ（表層機能保持段階）：損傷レベル中（ひび割れ率20～40％程度）

- ・ひび割れが左右両輪の通過部で発生し、かつ片側の車輪通過部ではひび割れが縦横に派生するなど複数本発生：概ね30％
- ・ひび割れが左右両輪の通過部で発生し、かつ片側の車輪通過部ではひび割れが亀甲状に発生：概ね40％

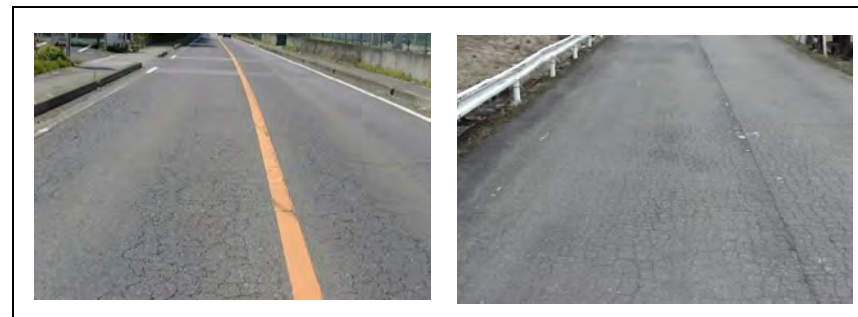
診断区分Ⅲ（修繕段階）：損傷レベル大（ひび割れ率40％程度以上）

- ・ひび割れが左右両輪の通過部でそれぞれ亀甲状に発生：概ね50％～60％
- ・ひび割れが車線内全面に渡り亀甲状に発生：概ね80～100％

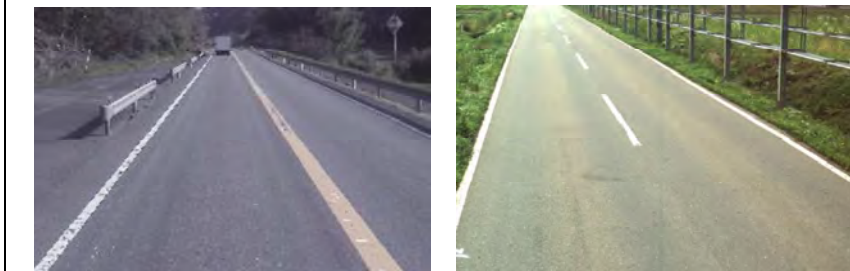
診断区分Ⅰ（健全）：損傷レベル小（わだち掘れ量0～20mm程度）

→基本的に措置は不要。ただし、必要に応じて使用目標年数を意識し、走行性、快適性の確保に努めることが望ましい。

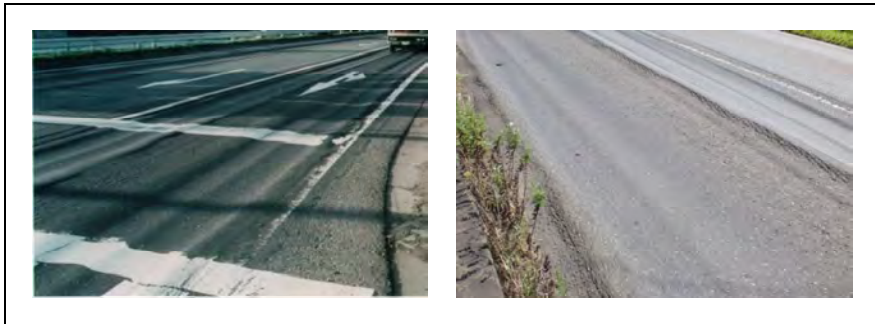
診断区分Ⅲ（修繕段階）：損傷レベル大（わだち掘れ量40mm程度以上）

→例えば、使用目標年数15年と設定した区間で、
表層の供用年数が15年未満

アスコン層内のいずれかの層の材料の不良や路盤以下の層の損傷が懸念される。よって、詳細調査を実施し、早期劣化の原因を究明・推定し、修繕後は使用目標年数以上表層が供用されるような修繕設計を実施して、修繕措置（路盤打換え等）を実施

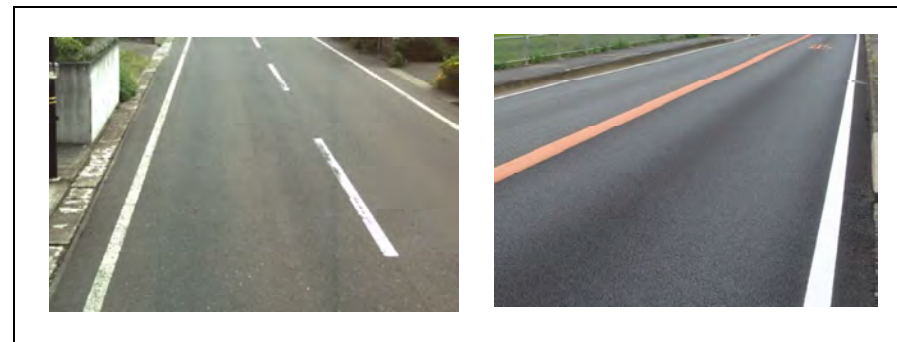
（IRI=2mm/m前後）

・新設舗装と同等のレベル。路面の凹凸量は目立たない：概ねIRI=2mm/m
（良好なアスファルト舗装面でIRI=1.4～2.3mm/m程度）

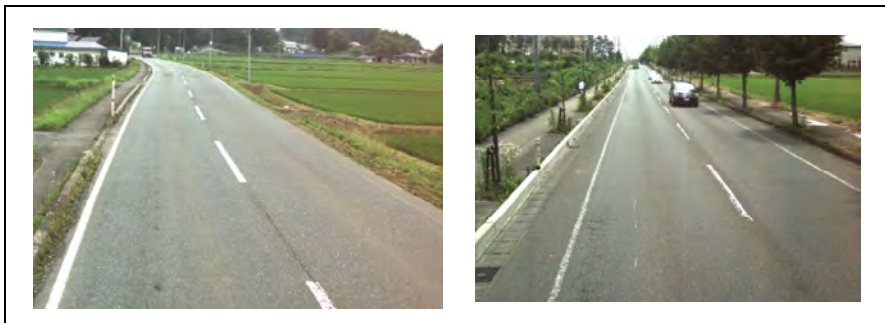
（IRI = 4～5 mm/m程度）

- ・古い舗装の場合で劣化がやや進行したような状態。高速で走行すると適度に車両が振動・うねりを感じるような路面。10 mm前後の路面の凹凸（うねり）は存在しうる。（ドライビングシミュレーション結果をもとにした推定では、60 km/hで走行すると、概ね半数の人が乗り心地が悪いと感じるレベルである。）：概ねIRI = 4～5 mm/m程度
- ・古い舗装の場合で劣化がかなり進行したような状態。高速で走行すると強く認識できる揺れを感じ、車両の損傷につながりかねないような路面。（ドライビングシミュレーション結果をもとにした推定では、60 km/hで走行すると、概ね半数の人が危険と感じるレベルである。）

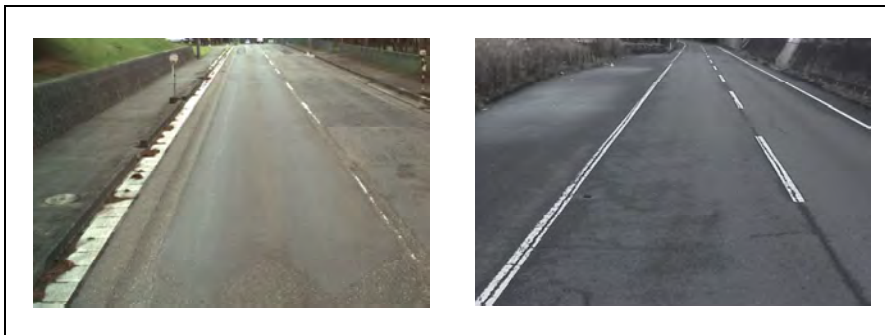
（IRI = 7～8 mm/m程度）

：概ねIRI = 7～8 mm/m程度

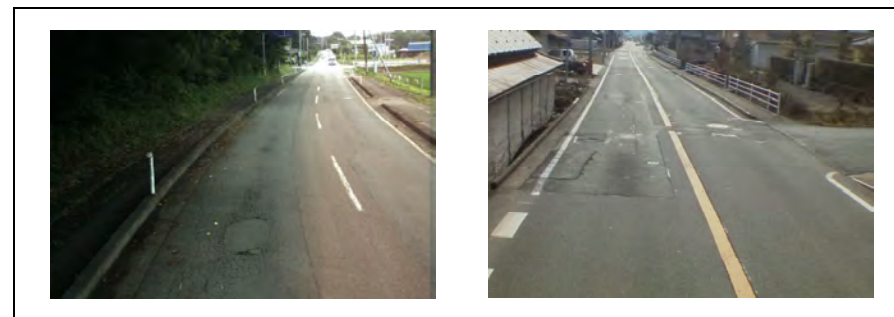
（IRI = 9～10 mm/m程度）

- ・古い舗装の場合で劣化が進行し、明確な損傷が部分的に発生している状態。50～60 km/hで強く認識できる揺れを感じ、車両の損傷につながりかねない。10 mに1箇所程度路面のへこみが存在するような路面。：概ねIRI = 9～10 mm/m程度
- ・古い舗装の場合で劣化が進行し、明確な損傷が連続的に発生している状態。常に振動を感じるレベル。50 km/hでは走行できない。多くのポットホールが存在する路面と同等である。：概ねIRI = 11～12 mm/m程度

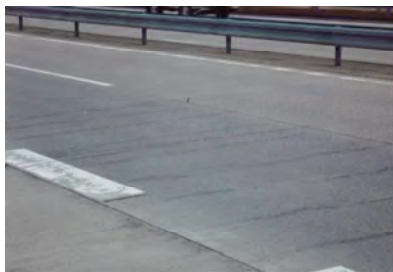
- ・目地部で目地材がしっかり充填されており、雨水や土砂の浸入が想定されない状態を保っている状態
- ・目地部で段差、角欠けも確認されず、隣接するコンクリート版との荷重伝達機能がしっかり維持している、路面の供用性能が確保されていると考えられる状態
- ・コンクリート版自体にひび割れが発生しておらず、版としての荷重支持性能が十分発揮していると考えられる状態
- ・なお、連続鉄筋コンクリート舗装で以下の写真のように縦断方向30～50cm程度間隔毎で入る横断ひび割れは設計上見込まれたひび割れであり、健全と診断される（ただし、ひび割れ開口幅が大きく、通常路面から版厚の1/3の位置にある鉄筋まで到達しうる場合には、シーラ材注入による雨水浸入防止を図ることも有効となる）。

(連続鉄筋コンクリート舗装で健全と診断される横断ひび割れの例)

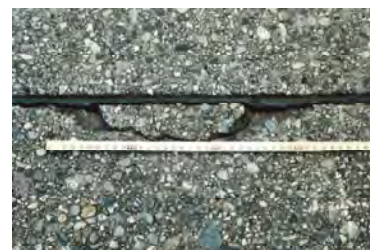
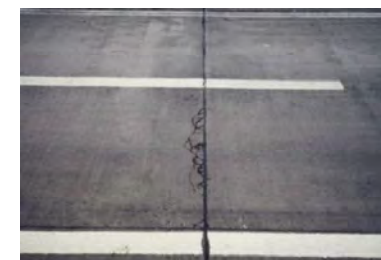
→走行荷重により角欠け損傷が進行しないよう、角欠け部を除去して超速硬セメント系の材料で補修するなどの措置が必要

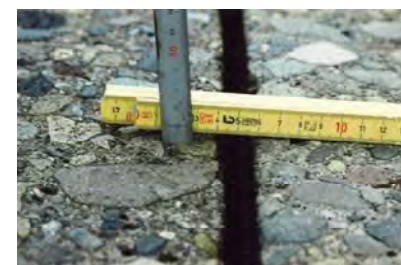
→走行荷重により荷重伝達機能の低下が促進し、損傷の支配的要因とならぬよう、段差すりつけといった措置が必要

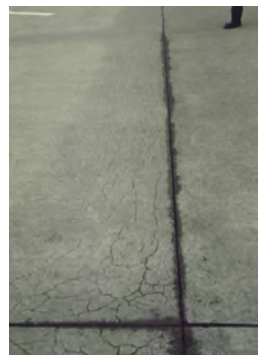
→目地部周辺の損傷部を除去して超速硬セメント系の材料で補修するなどの措置が必要

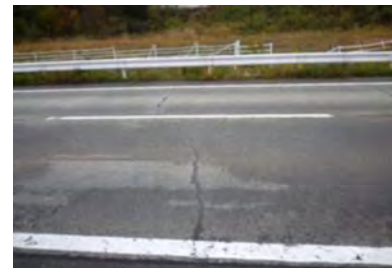
→荷重伝達機能を回復することで、コンクリート版が構造的に高い耐久性を有しているという特性の発揮が可能かどうか、詳細調査を実施し、必要に応じてパステッチ工法等による荷重伝達機能の回復が必要

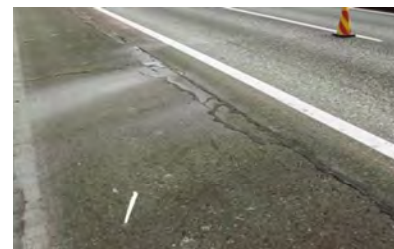
→目地部下に空洞（隙間）が発生していることが想定され、詳細調査を実施し、必要に応じて注入工法による隙間の充填という措置が必要

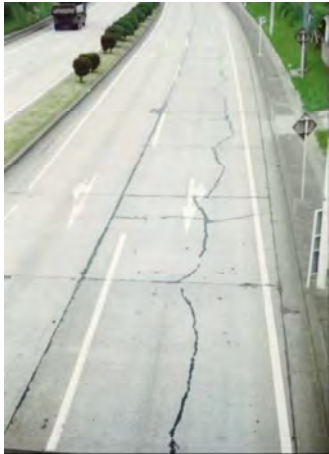
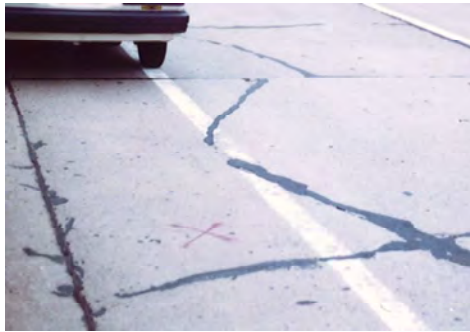
→版としての荷重支持性能が終局状態となっていることが疑われ、詳細調査を実施し、必要に応じてコンクリート版打換え等の措置が必要

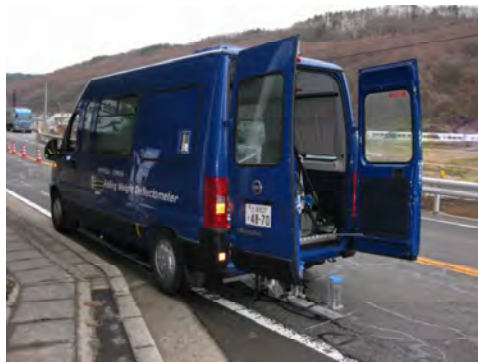
FWD で路面たわみ量を測定することで、舗装の支持力が十分であるのか、また解析によりどの層が損傷しているかを間接的に推定することができる。

(アスファルト舗装における FWD 調査の実施例)

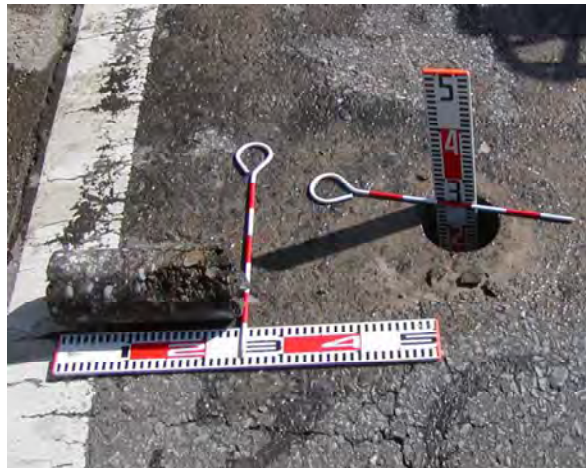
わだち掘れ箇所においては、切り取りコアから各層の厚さを測定することで変形が表層のみか、あるいは基層まで及んでいるのかなどを観察することができる。

採取したコアを用いて、混合物の粒度分布や回収アスファルトの性状、混合物の諸性状を把握する試験も実施可能である。なお、採取コアの直径は、通常 10cm であるが、回収アスファルトの性状試験等を実施する場合は直径 15cm を使用することで1つのコアからアスファルトを多く回収できるので有効である。また、材料試験を実施する場合は、損傷箇所と健全箇所から試料を採取し、比較検討するとよい。

(アスファルト舗装におけるコア抜き調査の実施例)

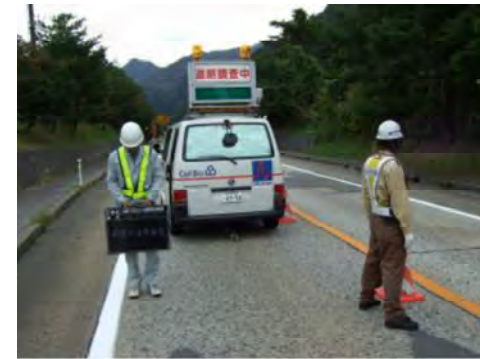
(コンクリート舗装における FWD たわみ量調査)

構造調査は、舗装の内部や舗装構造を詳細に把握するもので、FWD によるたわみ量測定や切り取りコアの採取、開削調査等により行う。FWD で路面たわみ量を測定することでひび割れ部や目地部の荷重伝達率や路盤支持力を推定したり、切り取りコアの観察によりひび割れの深さや鉄筋（鉄網）の状態などを把握したり、より構造的に踏み込んだ評価が可能となる。開削調査は分かりな調査となるが、損傷の発生原因の特定が必要不可欠な場合やコンクリート舗装版の下の層の支持力を詳細に評価する場合に行う。

構造調査の調査結果は、損傷範囲や損傷要因の特定・推定に活用することができるため、修繕工法の選定や設計の参考資料となる。なお、荷重伝達機能を評価する際に FWD を用いた荷重伝達率を用いる場合には、以下の知見があるので参考とするといよい。
