60年毎（1889年, 1953年, 2011年）に繰り返される 紀伊半島の歴史的な大規模土砂災害

令和3年3月

国土交通省 近畿地方整備局
大規模土砂災害対策技術センター

はじめに

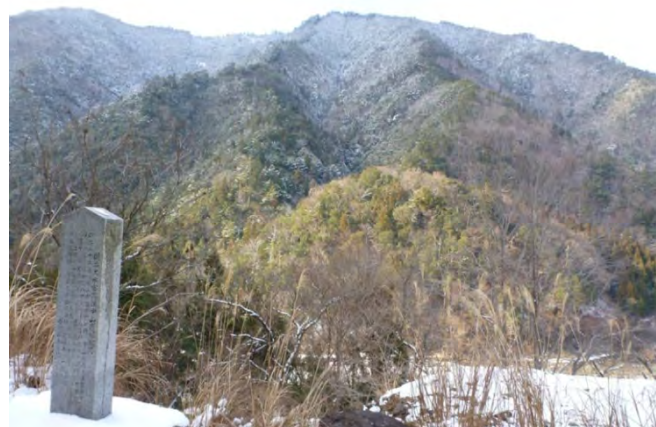
写真6.2 高津中山の対岸に残る小丘, 左は崩壊跡地の記念碑

台風による雨が降りやんだ明治22年(1889)8月20日7時頃、高津地区の**十津川左岸・中山**で、大規模崩壊(推定移動土砂量370万 m^3)が発生し、林新湖と呼ばれた天然ダムを形成しました。写真6.1に示したように、大規模崩壊地形は現在も残り、土砂崩壊は今でも続いています。現国道168号はトンネルとなっていますが、旧国道の崩壊箇所には、洞門が建設されています。洞門の上には崩壊土砂が**満砂状態(安息勾配)**まで溜まっています。写真6.2に示したように、十津川の対岸には河道閉塞土砂が小尾根となり残っています。旧道の脇には、明治22年紀伊半島災害の記念碑が建立されています。

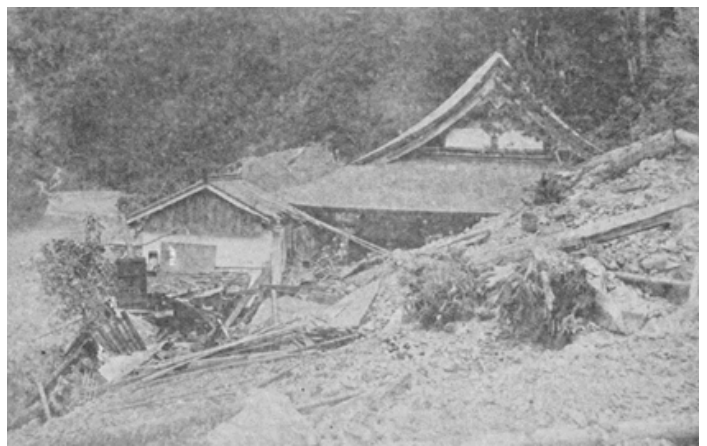
写真 6.7 柳谷を流下した土石流と浄称寺(宇智吉野郡役所, 1891, 十津川村復刻, 1977-81)

柳谷の現国道より下部の十津川に面した斜面には、現在も**浄称寺**があり、写真 6.7 に示したように、柳谷より南側の寺沢から小規模な土石流が流下し、浄称寺の建物を半分ほど埋めました。

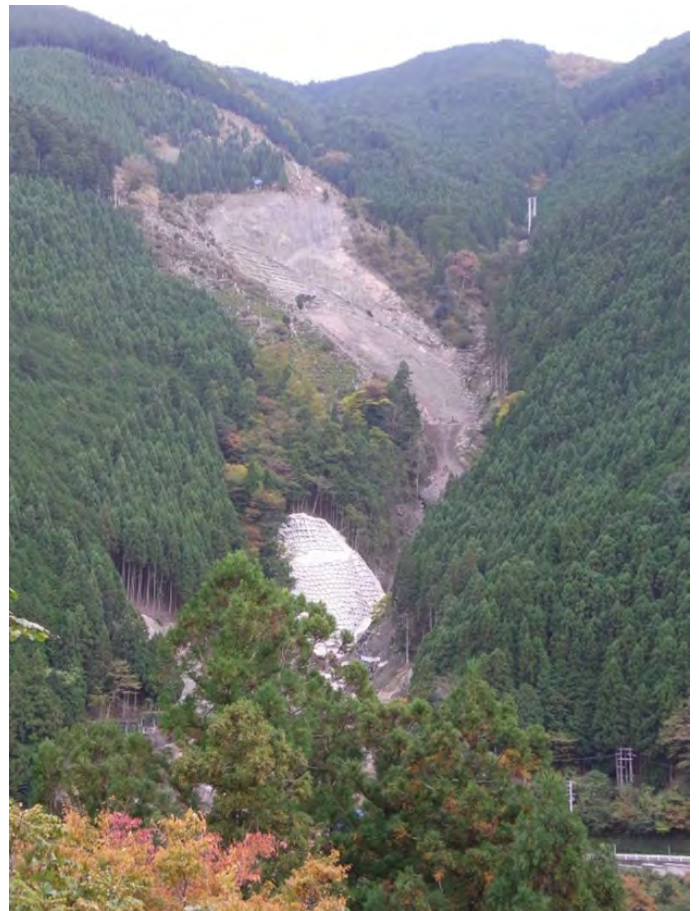
写真 6.10 十津川の対岸からみた柳谷（2016 年 11 月 10 日撮影）

平成 23 年（2011）9 月の災害時にも柳谷中流部右岸側で大崩壊が発生し（図 6.17 に緑色で示されている）、土石流が流下しました。写真 6.10 は 2016 年 11 月 10 日に十津川の対岸から撮影したもので、柳谷の大規模崩壊や柳谷下部の砂防堰堤が写っています。

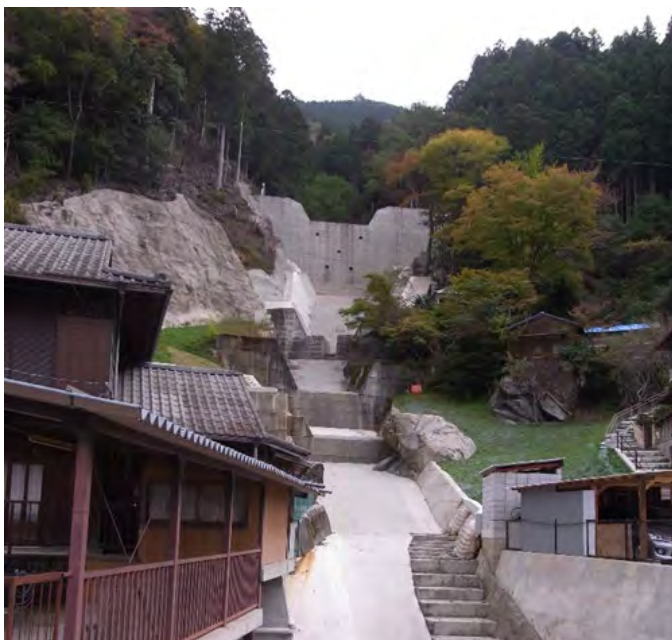
写真 6.11 2011 年災害後に完成した砂防ダムと流路工

このため、柳谷下流には、奈良県五條土木事務所によってかなり規模の大きな砂防ダムと流路工などの災害復旧工事が行われました。

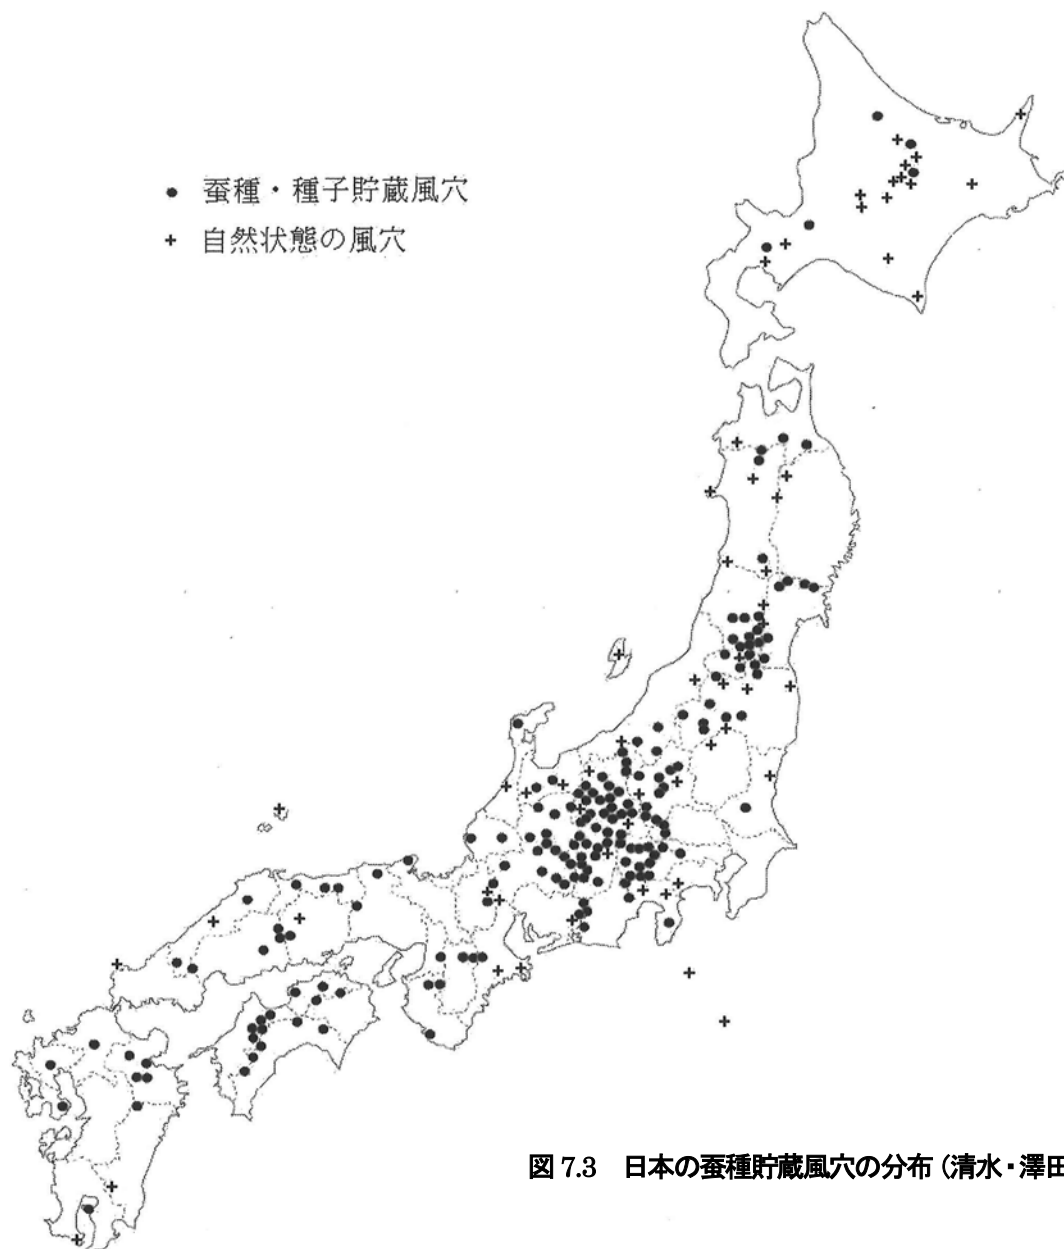
図 7.3 日本の蚕種貯蔵風穴の分布（清水・澤田，2015）

「風穴」とは、地下のトンネル状の空隙のことで、夏～秋季には冷風（冬～春季には暖かい風）が吐出します。図 7.3 に示したように、蚕種貯蔵風穴は全国各地に分布しており、とくに地すべり地形や崖錐斜面に多く認められます。地下の空隙は、当然、地形条件や表層地質条件に支配されています。地すべり地形や崖錐斜面にあることから、土砂移動に関連した地形です。また、岩盤の開口節理が風穴となっているところもあり、岩盤が移動する予兆現象を見せている可能性もあります。風穴と土砂災害との関係は現時点では把握できませんでした。

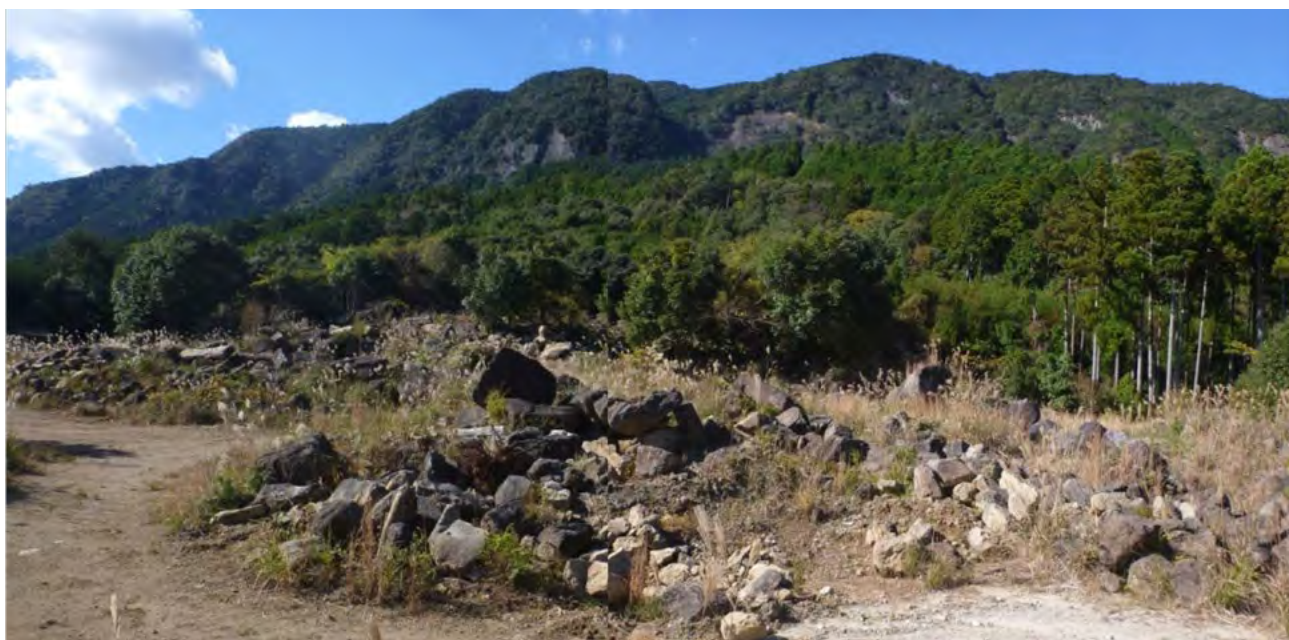
写真 7.6 口高田の巨大崩壊地の巨礫と背後の滑落崖（狭間の座）

写真 7.5 は霧穴群の標識、写真 7.6、7.7 は巨大崩壊地の巨礫と背後の滑落崖（狭間の座）を示しています。

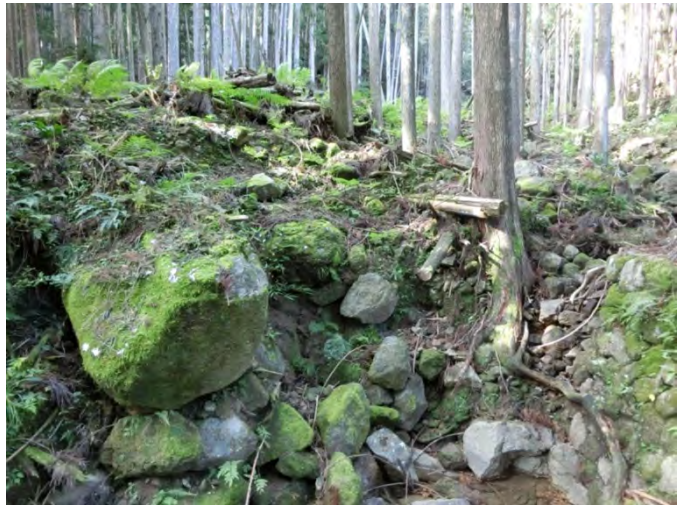
写真 7.10 厚く堆積した土石流堆積物
平成23年(2011)の土石流発生時には人家はなかった

平成14年(2002)に地元住民によって、写真7.9に示した慰霊碑が立てられ、供養が続けられています。平成23年(2011)の災害でも同じ場所で土石流が発生しました。この時には人家はすでになく、被害はありませんでした(写真7.10)。

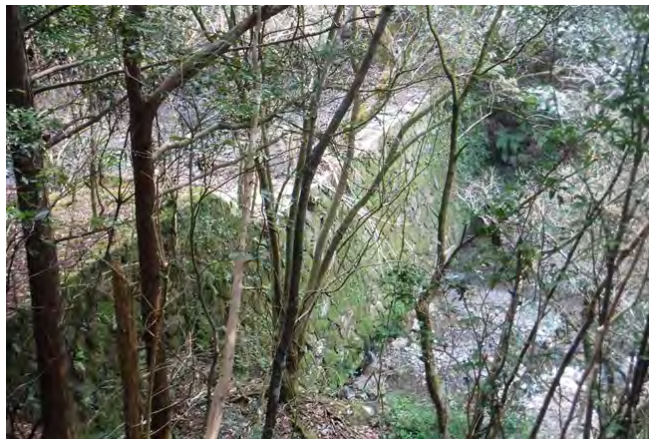
写真9.1 昭和28年(1953)着工の砂防ダム(上)
写真9.2 昭和18年(1943)着工の砂防ダム(下)

市鹿野地区で行った現地調査で、写真9.1 昭和28年(1933)施工の砂防ダム(高さ5.0m)と、写真9.2 昭和18年(1943)施工の砂防ダム(高さ7.0m)を確認しました。その上流の昭和27年(1952)施工の砂防ダム(高さ9.0m)は、そこに至る林道が破損しており行くことができませんでした。昭和8年の砂防ダムはほとんど破損し、右岸側に一部が残っているだけでした。

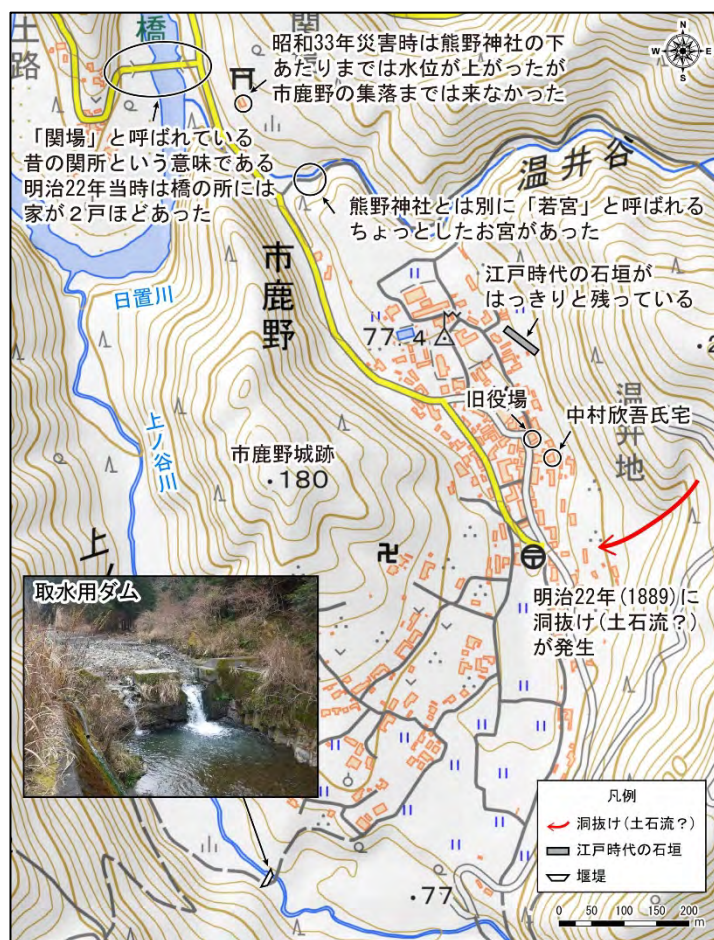
図9.5 市鹿野地区の被災状況(ヒアリング結果)

図9.5は、市鹿野地区の被災状況を示しています。図9.6は、市鹿野付近の日置川本川の土砂災害を示しています。

図 9.5 に示したように、市鹿野付近の日置川では 4m

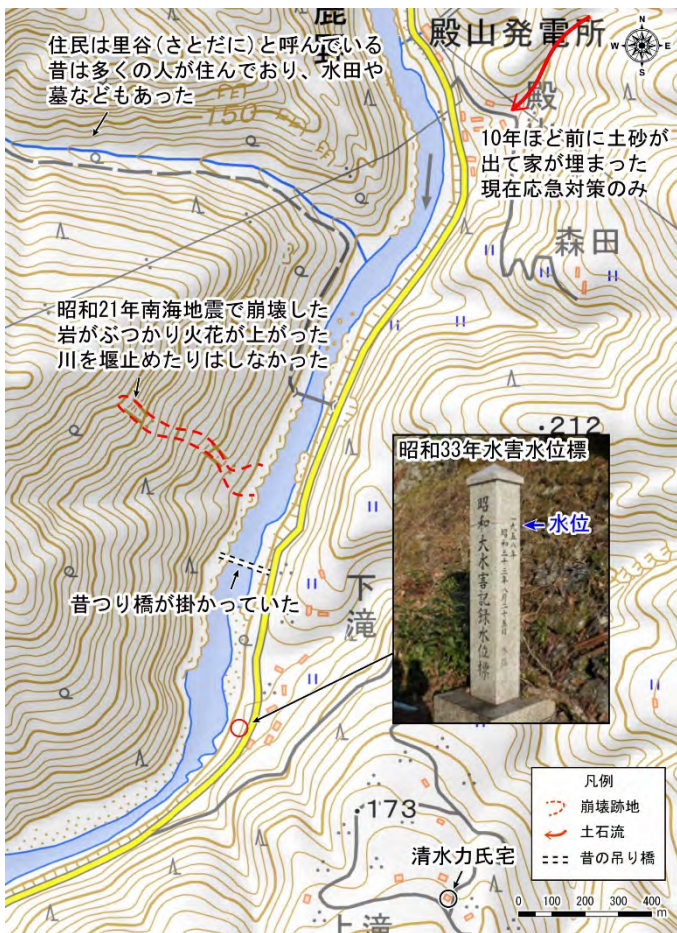
図 9.6 日置川の市鹿野付近の被災状況 (ヒアリング結果)

水位が上昇し、熊野神社まで洪水が達したが、集落の方まで来ませんでした。この水害時の水位記録碑が滝地区にあります (図 9.6 に挿入した写真)。当時の日置川に架かっていた市鹿野橋は総檜で組んだ堅固な橋でしたが、洪水時に 3 つに分裂して流失し、一つは 9.5km 下流の八草の滝まで流れ着き (写真 9.4, 9.5)、一つは 22.5km 下流の田野井まで流れ着きました。

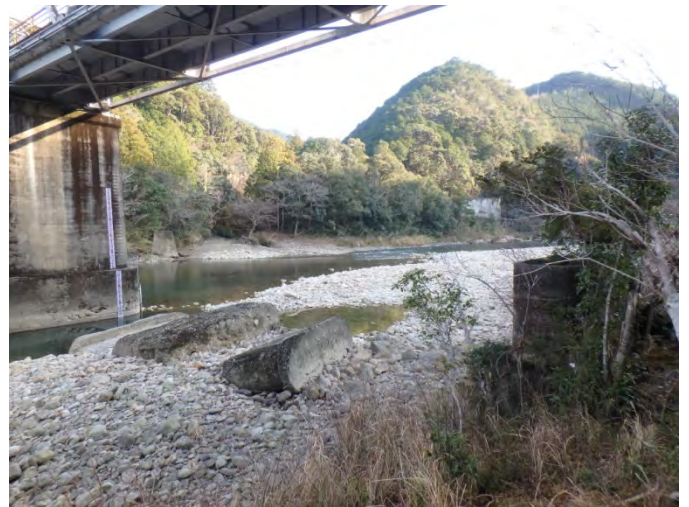
写真 9.4 現市鹿野橋と旧市鹿野橋の橋台

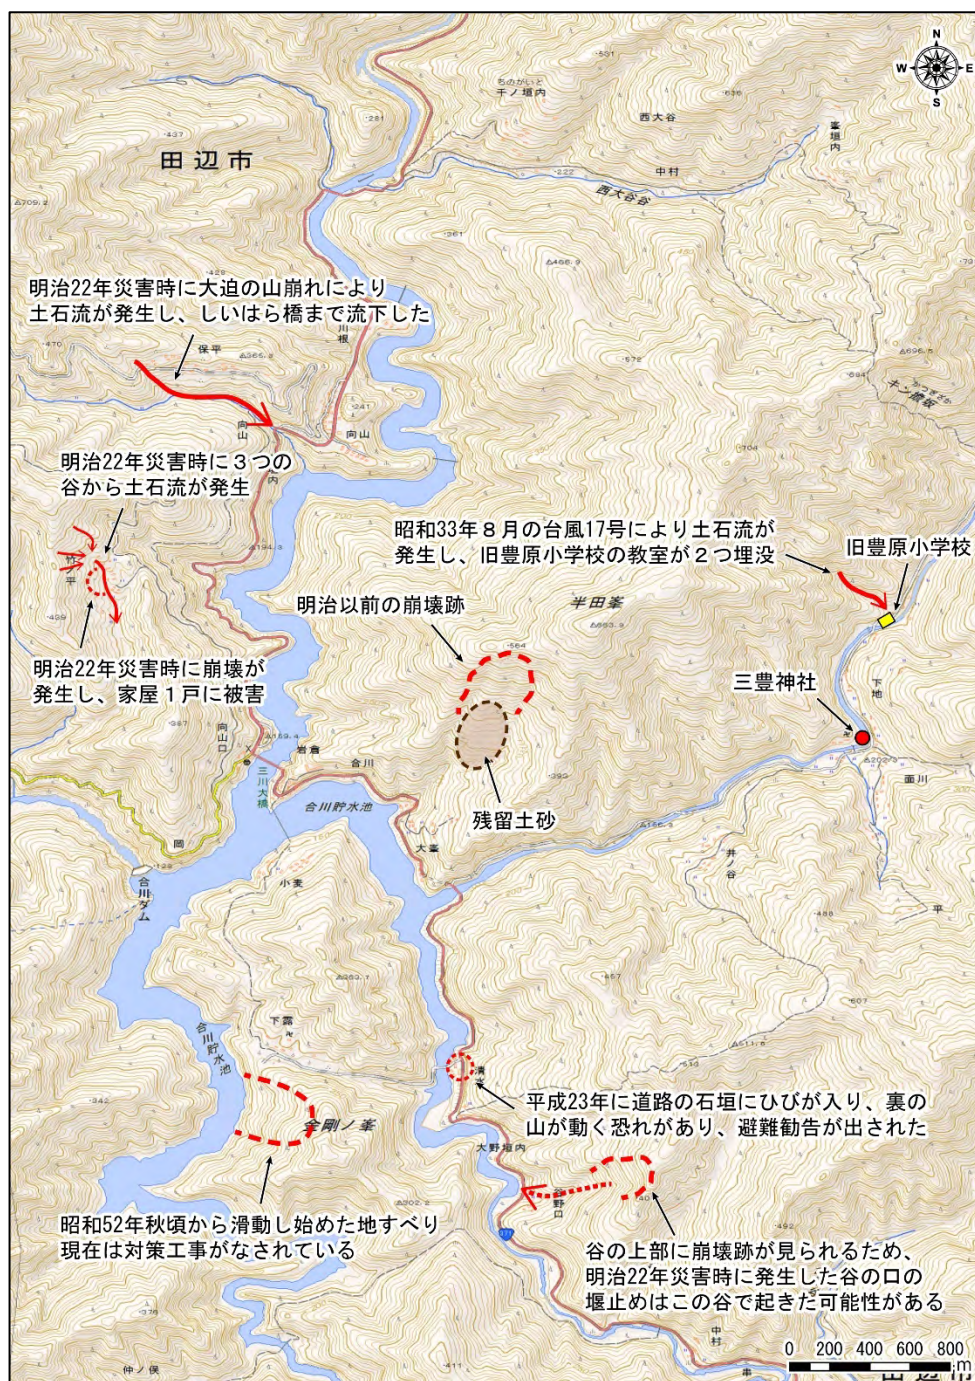
図9.7 日置川流域の災害状況（旧三川村，殿山ダム周辺）

旧三川村周辺の旧版地形図（1900年測図）によれば、元の旧三川村の役場などの集落は、少し上流の大峯付近にありました。図9.7 旧三川村周辺の災害状況図、図9.9 旧三川村周辺の陰影図と比較判読すると、土砂災害の状況が良く分ります。

図9.7に示したように、明治22年災害時には各地で崩壊が発生し、多くの被害がでました。大塔村（1987）によれば、三豊神社に明治22年紀伊半島災害の様子を記した檜板が残っていると記されていました。ヒアリングに来られた畠中様も最初は分かりませんでした。神社の中を探すと、23.5cm×79cmの檜板が見つかりました。写真9.5は、旧豊原村の三豊神社にあった檜板に記されたものです。明治22年紀伊半島災害の記録を被災者が後世の人達に残してくれた貴重な史料であるため、図9.8に檜板の文字の翻刻を示しました。

図9.9の陰影図と図9.7を比較すると、日置川上流部には多くの地すべり・深層崩壊の痕跡地形がみつめられます。これらの中には、平成23年紀伊半島大水害時に新たに亀裂が発生している地区もあります。

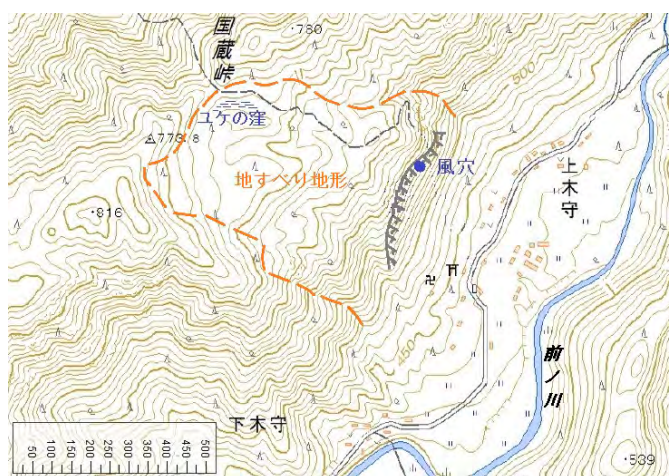
図9.13 木守の風穴と地すべり地形（1/2.5万地形図「木守」図幅）

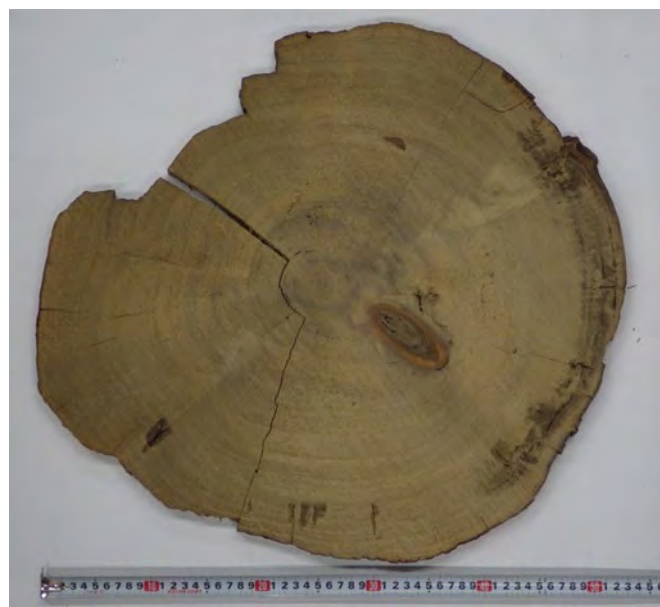
写真 9.10 埋もれ木の円盤状試料 (最大径 55.3cm)

木守地区の大規模崩壊地の北東側にある「**あすなろ木守の郷**」の造成工事中に埋もれ木の状態で発見されました。この大木の試料は、写真9.9に示すように、元は1本の大木でした。この試料の厚さ2cm、直径50cmの円盤状試料にして頂いた。この試料については、**山形大学YM-ES**に依頼し、**放射性炭素年代測定**を行いました。その結果、サンプル1：BC5215~5043年、サンプル2：BC5227~5054年と7000年ほど前に埋没した埋もれ木であることが判明しました。

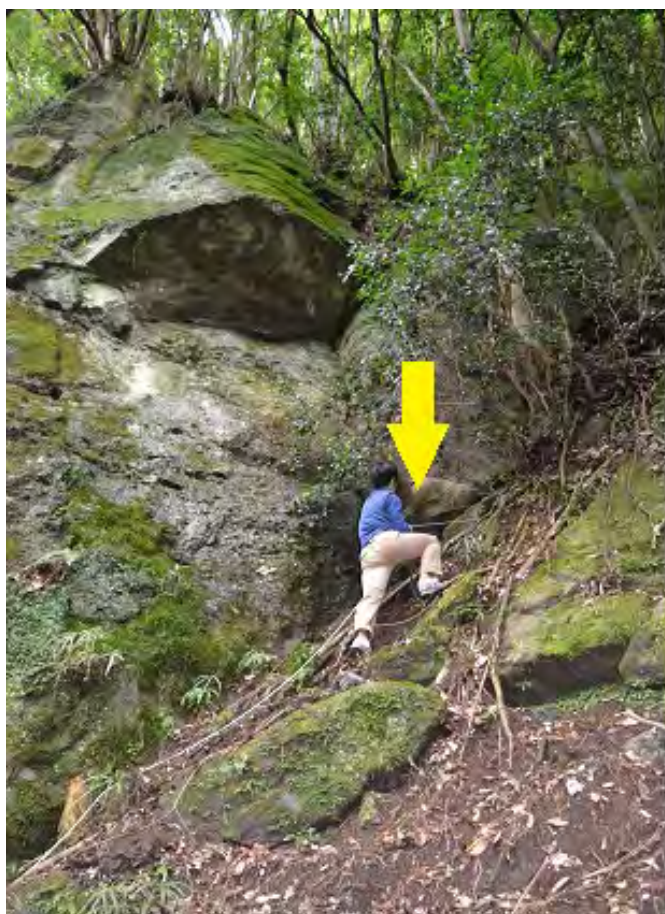
写真 9.11 木守の風穴の岩壁 (矢印が風穴位置)

風穴は、礫岩層の岩壁中に開いた**ノッチ状**の小洞穴で、標高550m付近にあります。風穴のある岩壁は高さ10mほどで、基部から3~4m上に、縦60cm横50cm奥行6mの横穴となっています。風穴の上部4mには、岩塊が抜け落ちた**オーバーハング**が形成されています。2016年10月18日で、横穴から1.2~1.5m/sの吹き出しが認められました。また、洞穴内1m奥の地温で13.8℃、13:30の外気温で21.9℃でした。

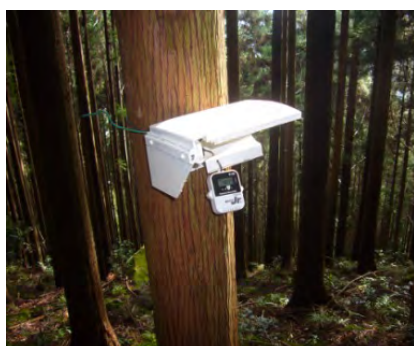
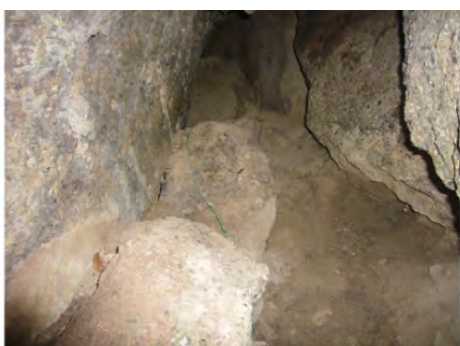
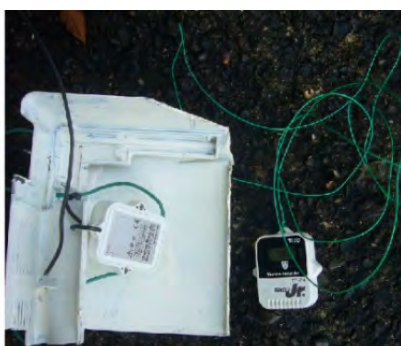
写真 9.13 木守の風穴に設置したロガーと設置状況 (2016年11月21日)

2016年11月から2019年3月まで、木守の風穴の内外に温度ロガーを設置し、温度変化を記録しました(清水, 2020)。なお、その間の7月28日から8月2日の5日間は、ロガーのメンテナンスにより欠測期間があります。使用したロガーはT&D社の「おんどとり Tr-51i」で、全期間1時間間隔で記録しました。ロガーを設置した場所は、風穴内(風穴温度用)と風穴がある岩壁下部(気温用)の2箇所です。

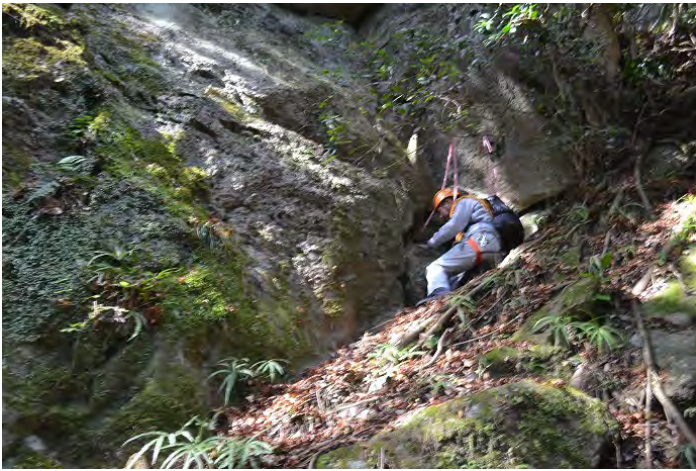
写真 9.14 2017年12月15日の測定状況

2017年12月15日正午ころの木守の風穴での観測結果は以下のとおりです。

- ・外気温 7.0 °C
- ・風穴内温度 3.7 °C
- ・吸い込み風速 1.96 m/s

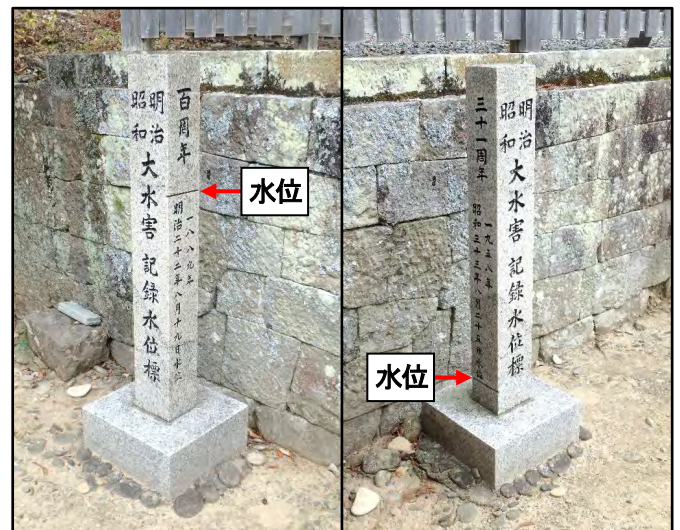
写真 9.16 三須和神社の水位碑

白浜町安居の三須和神社には明治22年紀伊半島災害時と昭和33年(1958)の災害時の水位を示す水位標が建てられています(図9.15)。安居地区では、死者1人、負傷者4人、全家屋の8割にあたる330余戸が流失または全・半壊という被害が発生しました。しかし、安居地区では昭和33年(1958)の災害よりも明治22年(1889)の災害のほうが、水位が高かったということが分かります(写真9.16)。

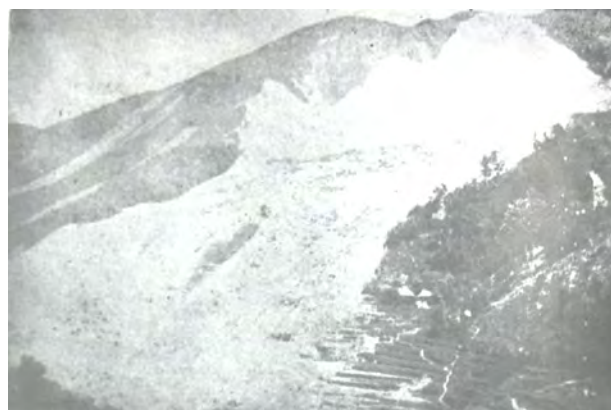
写真 10.1 槇山の大規模崩壊直後の写真 (明治大水害誌編集委員会, 1989)

槇山は20日4時頃左会津川の左岸側斜面で長さ900m、幅540mの範囲が大規模な地すべり性崩壊を引き起こしました。移動土砂量720万 m^3 、堰止高30m（湛水高

20m）、湛水量40万 m^3 、継続時間5時間と見積もられています。図10.4、写真10.2は被災直後の写真、写真10.2、10.3は平成24年（2012）2月の写真です。

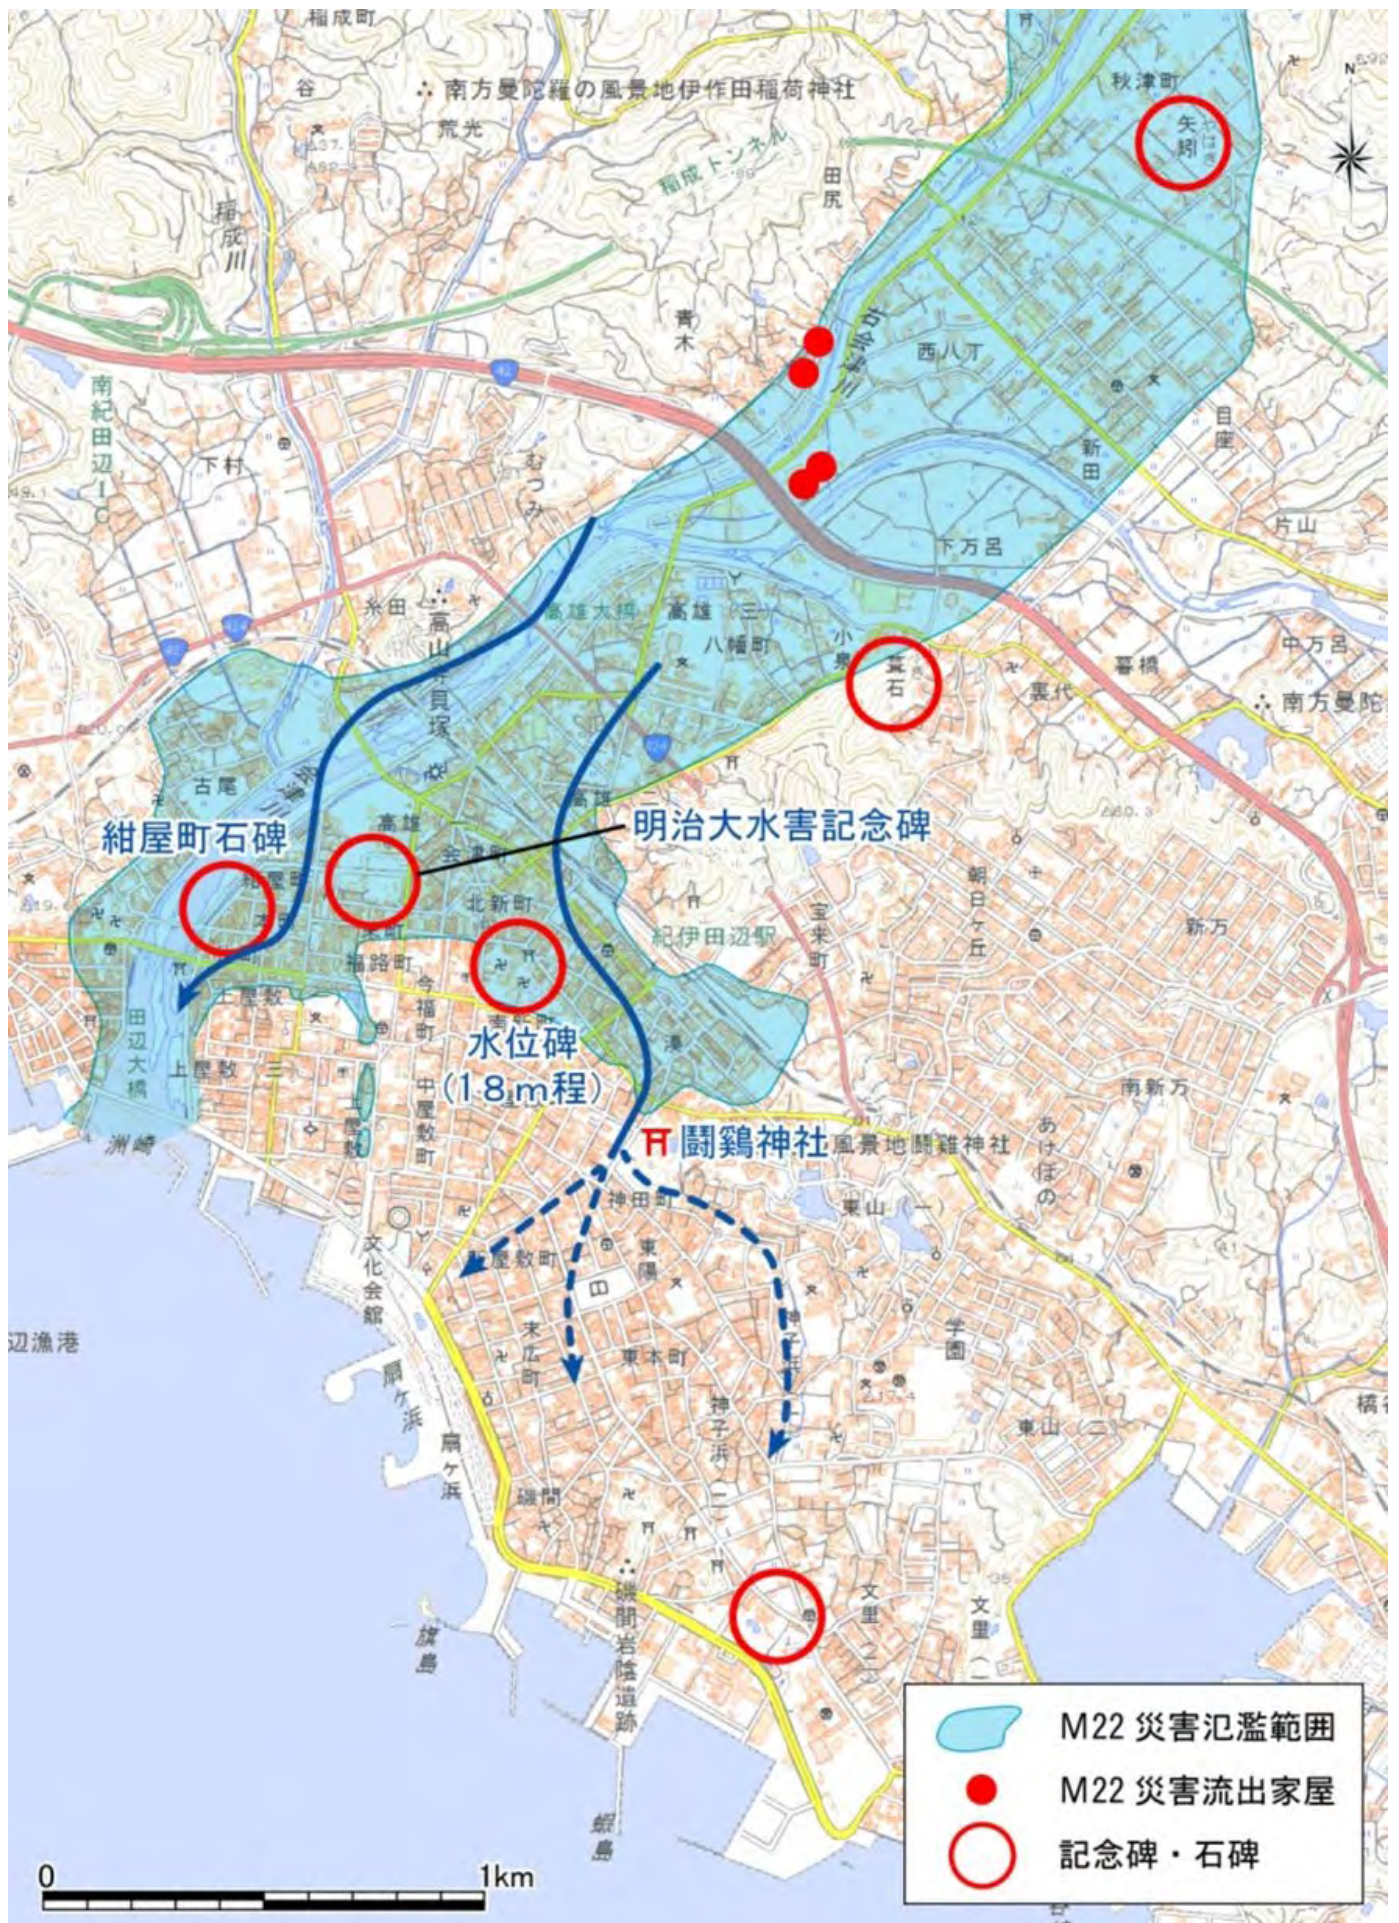
図 10.5 田辺地域の洪水氾濫範囲と記念碑・石碑の位置図 (1/2.5 万地形図「紀伊田辺」図幅)

田辺市の大洪水は、図 10.5 に示したように市街地の多くの範囲に氾濫しました。氾濫は19日の15~16時と20日の0~6時の2回発生しました。2回目は**満潮時**と重なり、増幅され被害を大きくしました。

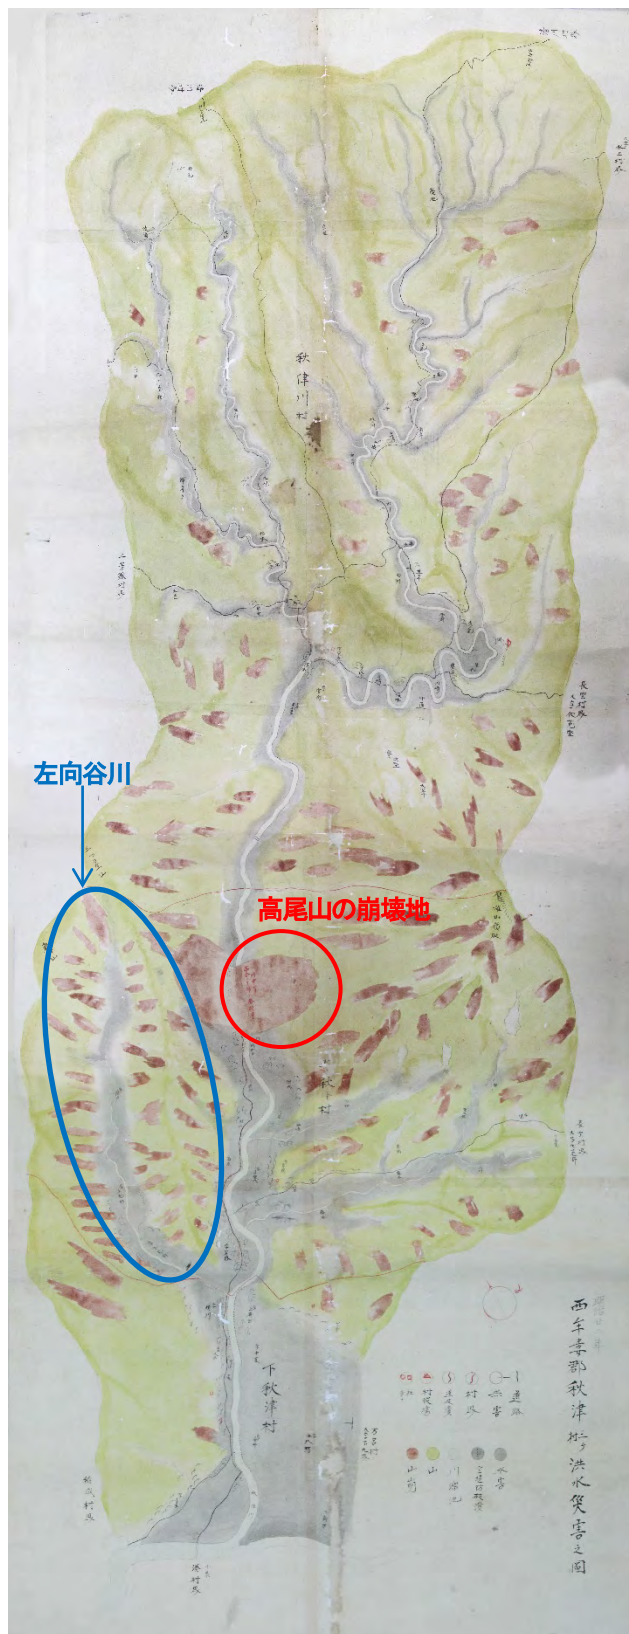
図 10.10 『西牟婁郡秋津三ヶ村洪水災害之図』
榎本全部作（上秋津愛郷会蔵）に加筆

この時の洪水災害地図は、全部で何枚製作されたのか
は定かではありませんが、『西牟婁郡秋津三ヶ村洪水災
害之図』、『西牟婁郡上中下芳養村水害被害略図』、『西牟
婁郡三栖村水害之図』等が現存し、田辺市教育委員会や
各地区の公民館などで保管されています。

これらの絵図には、大小さまざまな崩壊地が描かれて
おり、明治44年（1911）測図の旧版地形図を基に当時

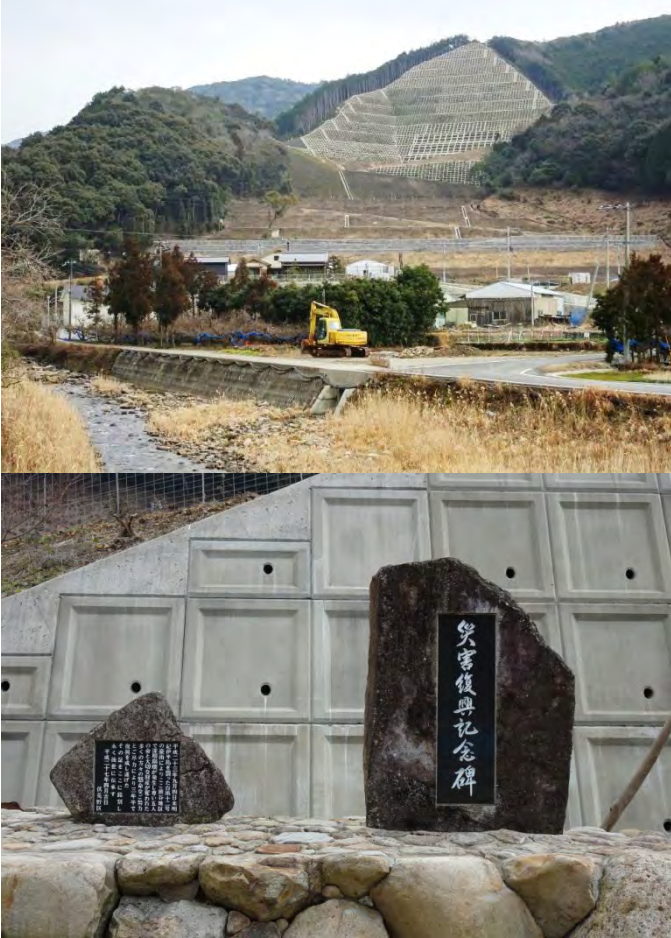
写真10.5 伏菟野の深層崩壊(上)と災害復興記念碑(下)

槇山の崩壊地から上流約2kmの地点の伏菟野地区では、平成23年紀伊半島大水害の際に再び大規模な崩壊が発生しました。平成23年(2011)9月4日に発生した**深層崩壊**(幅約130m、長さ約290m)です。この崩壊で5名の尊い命が犠牲になりました(写真10.5)。

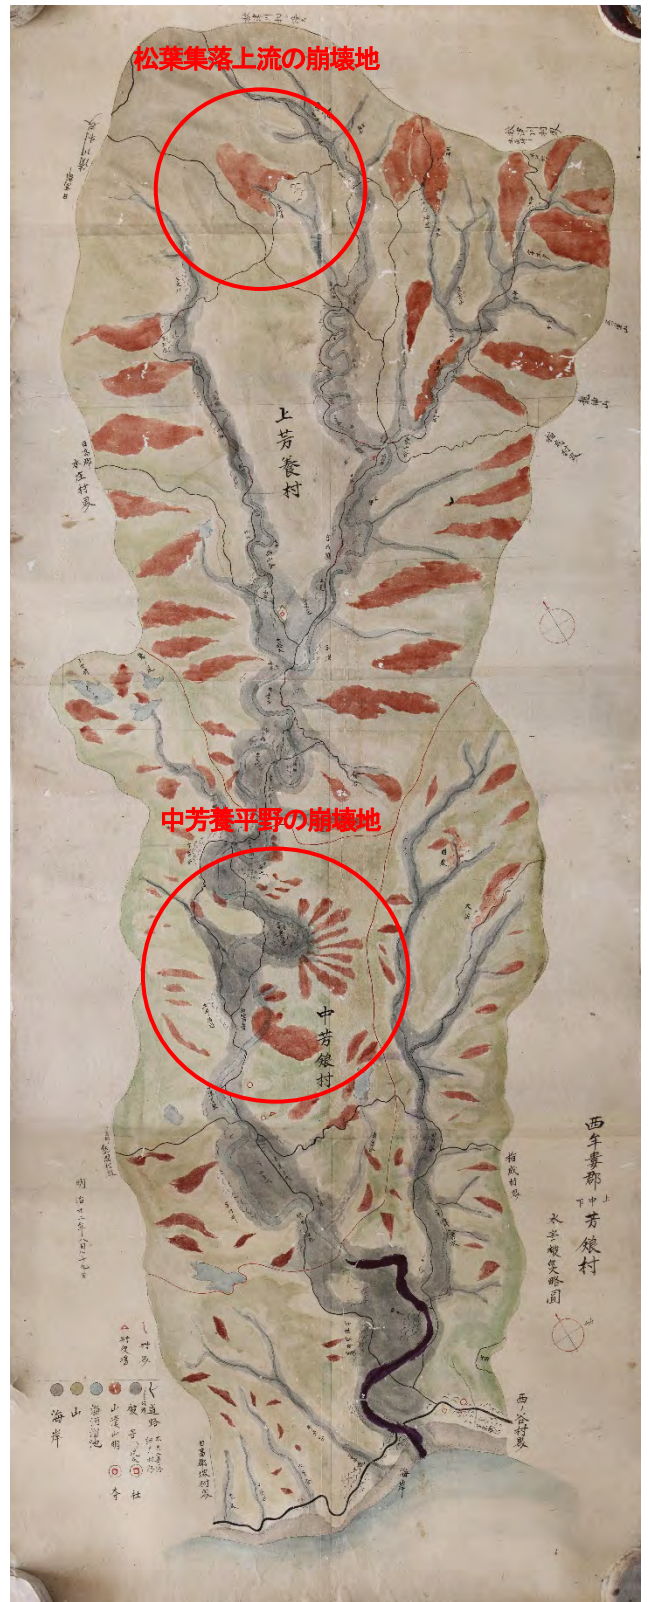
図10.11 『西牟婁郡上中下芳養村水害被害略図』榎本全部作(田辺市教育委員会蔵)に加筆

図10.11は、『西牟婁郡上中下芳養村水害被害略図』(現在の田辺市**芳養川**流域)です。この図にも夥しい崩壊地が示されています。図を見て大きく目立った崩壊地は数えただけでも50箇所以上に及ぶことが分ります。榎本全部が描いたこれらの崩壊地は、現在はすっかり植生に覆われ、地元の伝承も風化しつつあります。

後述する図 10.11 は、**地図師榎本全部**が製作した右会津川流域の被災図で、高尾山の**河道閉塞**（両側の山が崩れました）した状況を示しています。右会津川の左岸側斜面の方が規模が大きな崩壊地ですが、右岸側斜面もかなり大規模に崩壊し、挟み撃ちとなって河道閉塞し、天然ダムが形成されました。この天然ダムは、3時間後の21時頃に決壊し、多量の土砂を巻き込んで、決壊洪水が田辺町の市街地を流下しました。このため、人家・道路・田畑を埋没させ、多数の犠牲者を出しました。

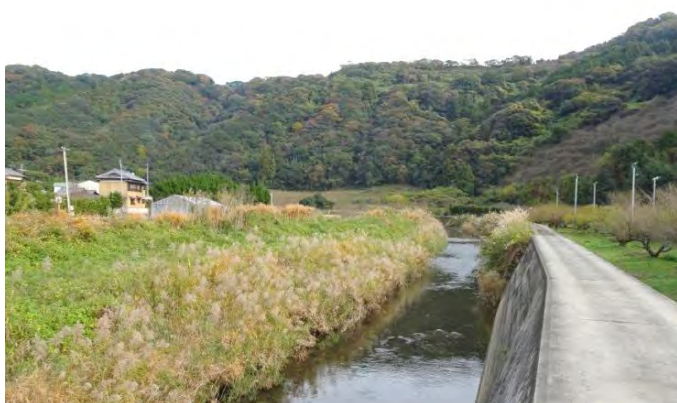
写真 10.7 中芳養平野の崩壊地

写真 10.7 は、絵図の中でも特徴的な、放射線状に描かれた崩壊の現在の地点（**中芳養平野**）です。斜面には多数の小さな谷が発達していることから、これらの谷頭のほぼ全てが崩壊し土砂が芳養川へ流出したものと考えられます。また、そのすぐ下流に描かれた崩壊地付近では、一時堰止めが発生したと言われていますが、現在は土地も整備され、地域の人でもほとんど分からなくなっています。

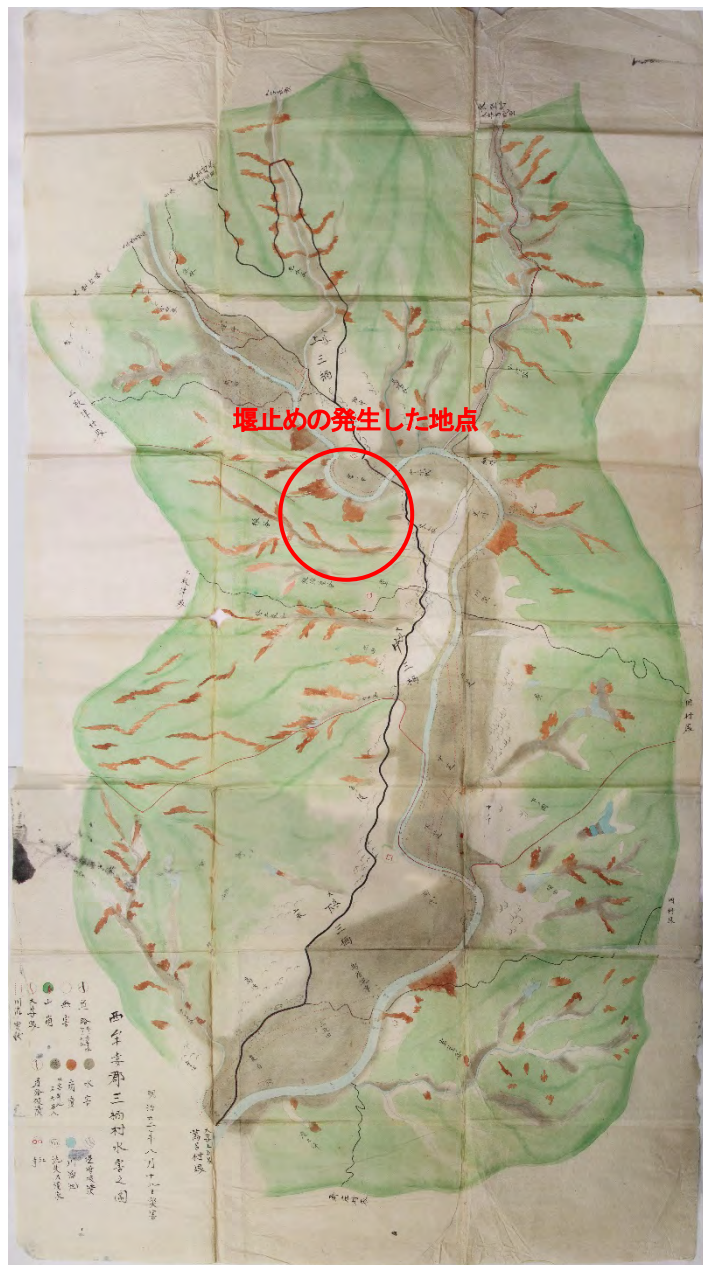
図 10.12 『西牟婁郡三栖村水害之図』模本全部作（三栖公民館蔵）に加筆

図 10.12 は、『**西牟婁郡三栖村水害之図**』です。この図は、平野部に近い地域であるため、他の図と比べると大規模な崩壊地はほとんど描かれていません。しかし、三栖村においても、現在の**珠簾（みす）神社**付近において崩壊土砂による堰止めが発生したところがあったことが地元の伝承から分りました。そして、写真 10.8 に示したように、珠簾神社付近には「**紀伊半島豪雨災害の碑**」が建立されています。

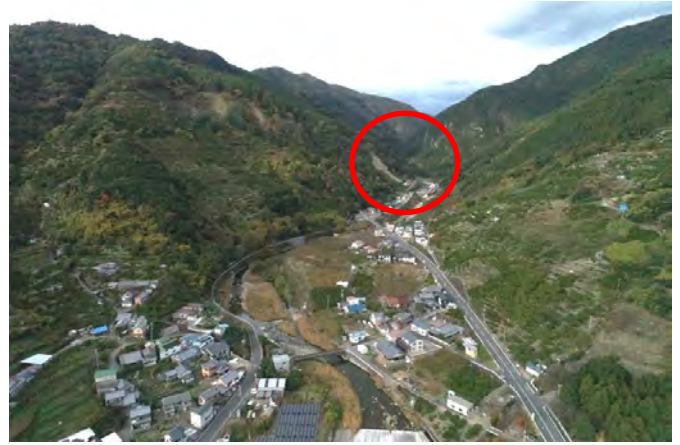
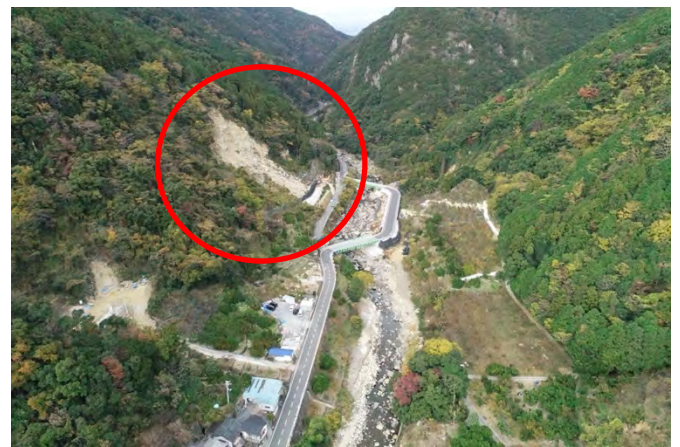
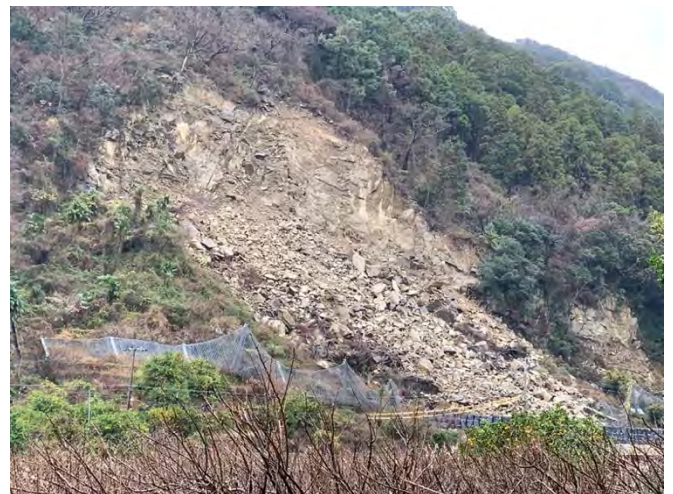
崩壊が発生した斜面は、県道沿いの段々畑に接した山の斜面で、28日の午後5時過ぎ頃に落石があり、それからおよそ40分後に、幅約50m、長さ約20mに渡って崩壊しました。直径3mほどの巨岩も含み、落石防護柵を破壊し、畑にあった小屋が全壊しました。

また、この場所は、以前にも崩壊があり岩盤が露出していたところに、令和元年(2019)7月の豪雨を誘引として大きく崩れたものと考えられます。

写真 10.9 令和元年(2019)7月28日の崩壊地遠望
(2020年 UAVによる撮影)

写真 10.10 令和元年(2019)7月28日の崩壊地
(2020年 UAVによる撮影)

写真 10.11 令和元年(2019)7月28日の崩壊地
(2020年撮影)

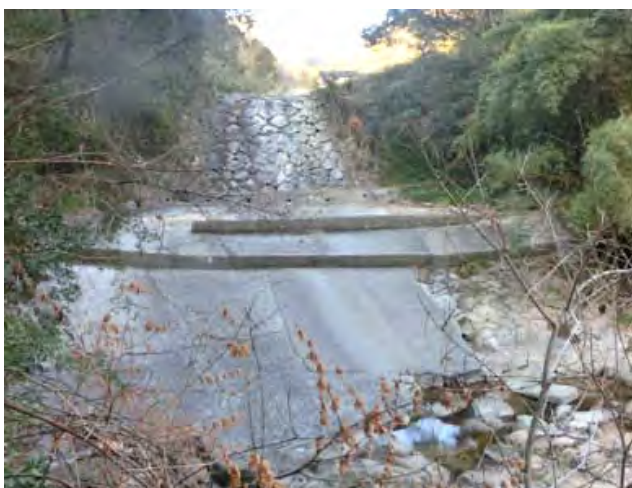
写真 10.12 対岸から見た迫戸の巨石積堰堤
(2019年, 上森撮影)

現地調査を行ったところ、石積砂防堰堤は田辺市上秋津地区の左向谷川の右会津川合流点から約1.5km上流の迫戸にありました。堰堤は、上下2段構造となっていて、下段はコンクリート構造物に覆われているため、石積堰堤として目視できるのは主に上段部です。上段部は、コンクリートを使用しない空石積の堰堤で、積み石は大きいもので1.0~0.8m程度の割石の巨石で積まれていることが判りました。

写真10.12は、対岸から見た巨石積堰堤です。巨石積堰堤は、コンクリート構造物の下にも存在するので、規模はかなり大きいと判断されます。写真10.15は、正面から見た巨石積堰堤です。人物が一緒に写っているので、巨石の大きさがよく判ります。

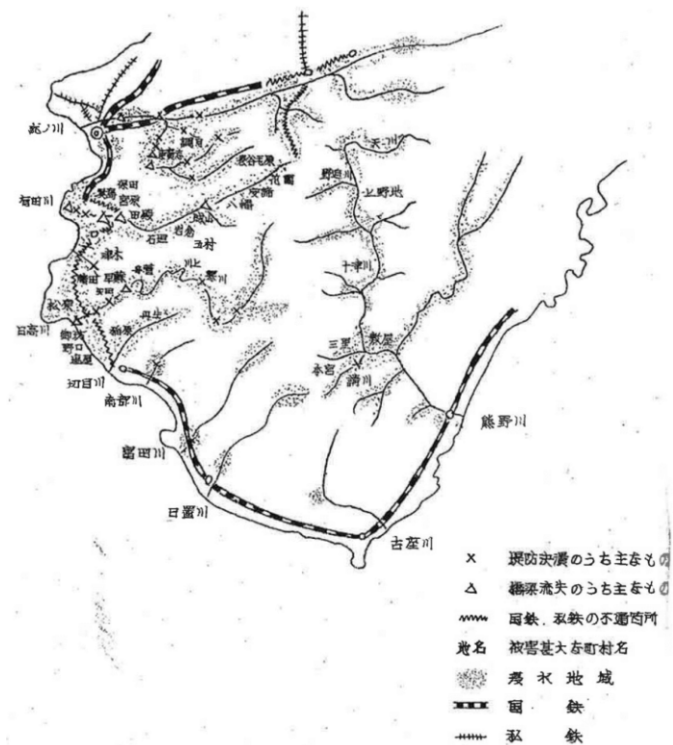
図 11.2 昭和 28 年（1953）災害の被害状況（近畿各大学連合水害科学調査団, 1963）

昭和 28 年（1953）は、有田川の中・上流域で大規模な土砂災害を発生させたため、「有田川水害」と呼ばれることが多いのですが、図 11.2 に示したように、和歌山県・奈良県のほぼ全域で、土砂・洪水災害が発生しているため、「昭和 28 年紀伊半島災害」と呼ぶべきだと思います。特に有田川上流では深層崩壊、天然ダムが多数発生・決壊し、大きな被害が発生しました。大阪管区気象台（1954）によれば、有田川流域だけでなく、和歌山県中・北部で激甚な土砂・洪水災害が発生しました。

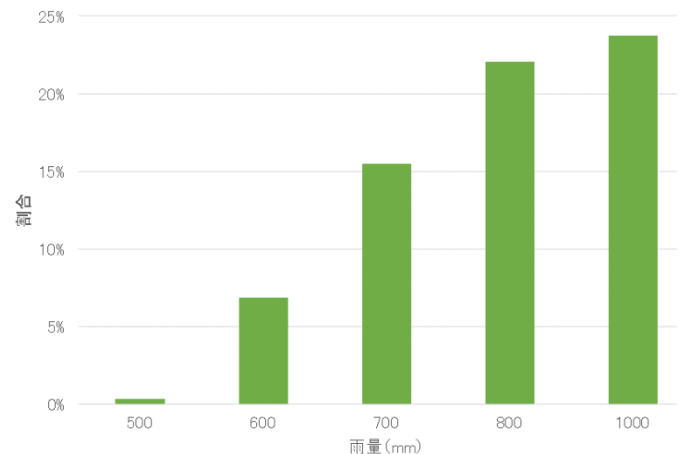
図 11.9 昭和 28 年紀伊半島災害総雨量別崩壊面積割合（1 万 m³ 以上）（和歌山県土木部砂防利水課，1957 をもとに編集）

図 11.9 は、崩壊発生個数を等雨量線間隔の面積で割って、崩壊発生割合を示したものです。1000mm 以上の地区が最も多く、800～1000mm の地区、700～800mm の順になっています。

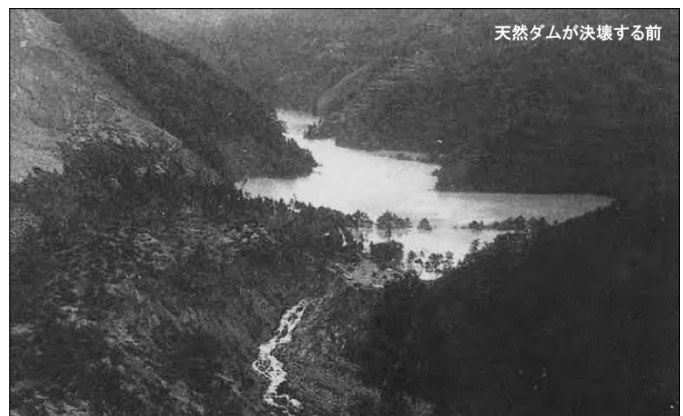
この天然ダムは 2 か月後の台風 13 号の襲来により、9 月 25 日に満水となって決壊しました。写真 11.1 は金剛寺の大崩壊の状況を示しており、決壊直後の状況です。決壊前の水位まで、白く写っていますが、河道閉塞状況は残っており、崩壊地の直上には湛水していることがわかります。写真 11.2 は、決壊直前の写真で、天然ダムが満水となり、少しずつ溢れ出して流下している状況を示しています。金剛寺より下流では、この天然ダムの決壊により、有田川を洪水段波が流下しました。旧花園村敷地、旧清水町清水などでは、7 月 19 日の洪水よりも水位が高い洪水段波に見舞われました。

写真 11.1 金剛寺の大規模崩壊（天然ダム決壊後）
写真 11.2 天然ダムが満水になり少し溢れている状況
（かつらぎ町所蔵：芝純一氏撮影）

金剛寺の大崩壊（崩壊土砂量 520 万 m^3 ）は、雨が降りやんだ 7 月 20 日午前 1 時頃発生し、有田川本川で高さ 60m、湛水量 1700 万 m^3 の天然ダムを形成し、湛水域は 6.6km 上流の**久木（くき）の丸尾地区**まで達しました（湛水範囲は図 11.10 参照）。同じ日の昼に少し西側の瀬の谷が大崩壊（136 万 m^3 ）を起こしました。ヒアリング調査時に、**家族の災害記録誌**を作成された方から資料を頂きました。それによれば、18 日朝に瀬の谷中流部で崩壊が起こり、瀬の谷沿いの人達は台地上にあった大日堂に避難しました。しかし、上流からの崩壊・土石流が 20 日昼頃に発生したため、**大日堂**は破壊・流失しました。直前に大日堂から逃れた人達は、金剛寺と瀬の谷の崩壊地の中の尾根部を通って高野山町に徒歩で避難しました。

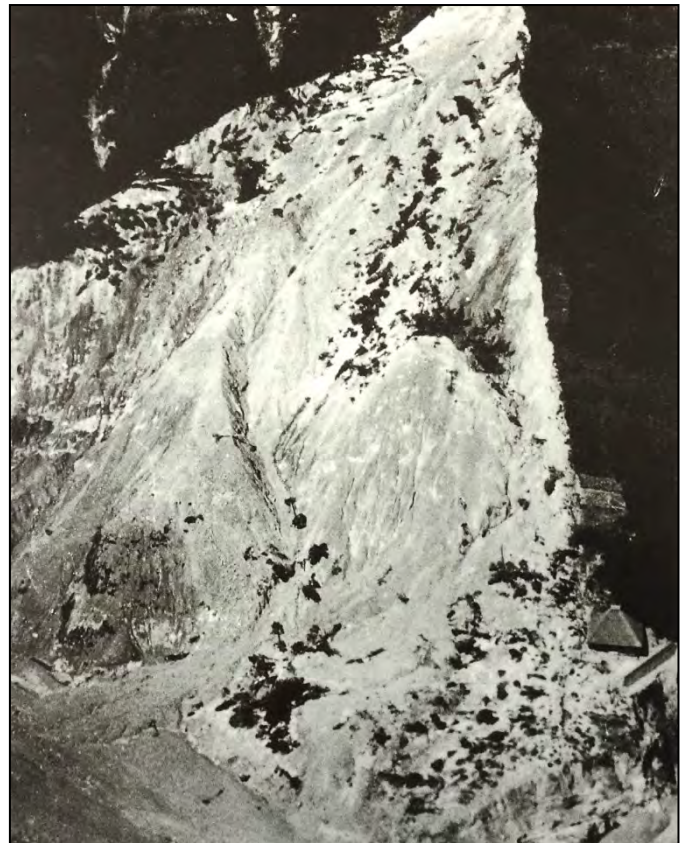
写真 11.3 北寺の大規模崩壊（右下に観音堂）
（かつらぎ町所蔵：芝純一氏撮影）

旧花園村北寺の大規模崩壊（崩壊土砂量 64 万 m³）は、7月18日午前11時頃発生し、花園村の中心集落を襲い、村役場をはじめとして19戸を埋没し、死者96人と激甚な被害が発生しました。この崩壊で唯一残った北寺観音堂には、他村から工事に来ていた数人が避難しており、助かりました。また、観音堂付近にいた少女1名のみが助かりました。北寺の崩壊土砂量は64万m³と見積もられています。ヒアリング調査では、北寺の数少ない生存者の方から、北寺の崩壊地が岩の絶壁であったことや、川の水がなくなった時の危険性を災害前から伝えられており、金剛寺の天然ダムの発生時に急いで逃げたことなど貴重な情報を得ることが出来ました。

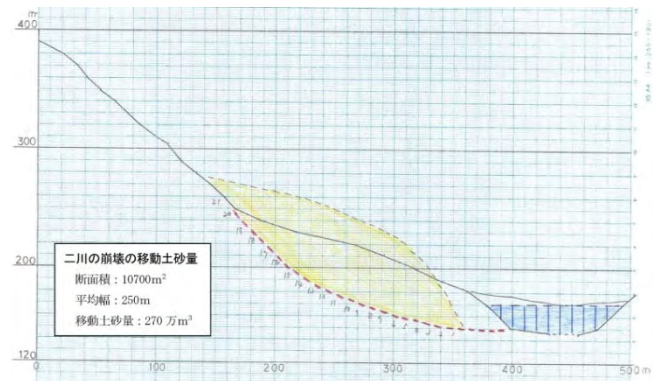
図 11.15 二川地区の大規模地すべりの推定断面図

有田川に面した**二川地区**は、明治・大正期には林業が盛んで、木材の集散地としてかなり栄えた集落でした。写真 11.7 は災害前の二川集落ですが、写真 11.8 は大規模地すべりにより決壊洪水による激甚な被害を示しています。図 11.15 は、二川の巨大地すべりの断面図で、図 11.16、図 11.17 は二川周辺の土砂移動と被災状況を示しています。

昭和 28 年の災害の前から地すべり地形が存在し、人家数戸や畑があり、有田川沿いの街道もこの付近を通っていました。7月 17 日～19 日にかけて集中豪雨となり、18 日午前に洪水が発生しました。浸水範囲を図 11.16 に青線で示しましたが、赤■で示した人家が流失しました。雨が降り止んだ後の 20 日に地すべり（推定移動土砂量 270万 m^3 ）が発生し、有田川を河道閉塞し、天然ダム（湛水高 25m 、湛水量 138万 m^3 ）を形成しました。

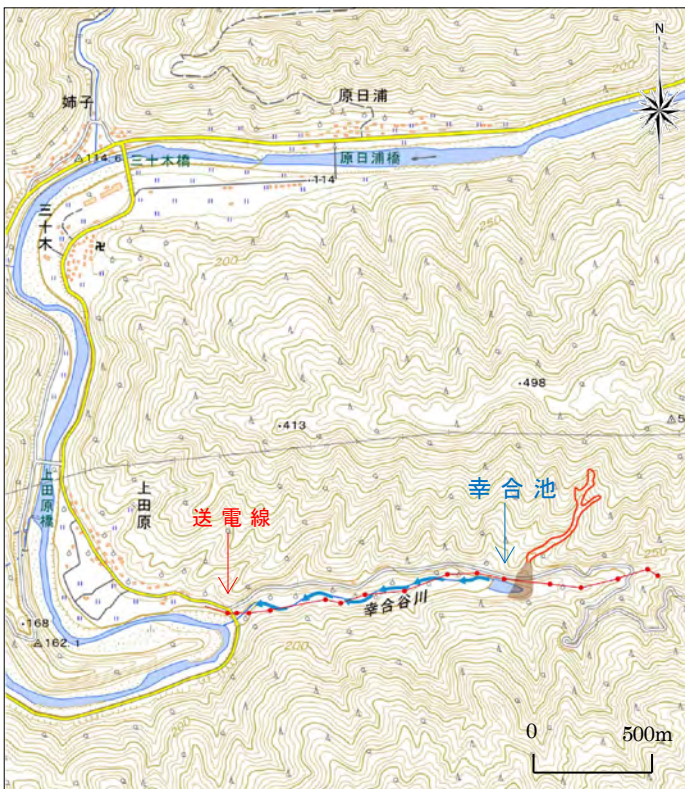
図 12.2 幸合池の決壊

昭和28年（1953）災害において、日高川町上田原の幸合谷付近では各地で山津波が起り、幸合池も山津波の土砂で一たんは埋没し、更に上流から押し出してくる物すごい圧力には堪える事が出来ず、遂に決壊することになってしまいました。谷川添いにあった水田は数時間を経ずして川原と化し、池の奥から幸合谷の谷口まで、水田の中に点々と立っていた関西電力株式会社の木柱送電線3万3000V15～16本は流失してしまいました。写真12.1は、当時、山津波が発生した斜面の現況です。現在は斜面下部に堰堤が整備されています。

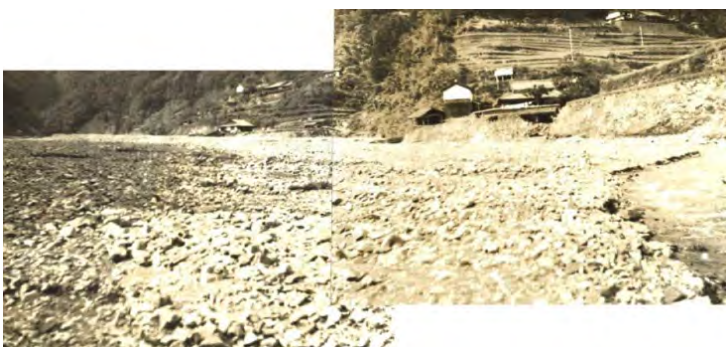
写真12.4 朔日川の土砂堆積状況
(砂防図書館所蔵)

写真12.4には、災害直後の朔日川の土砂堆積状況を示します。一面河原になるほどの状況がよく分かります。
