60年毎（1889年, 1953年, 2011年）に繰り返される 紀伊半島の歴史的な大規模土砂災害

令和3年3月

国土交通省 近畿地方整備局
大規模土砂災害対策技術センター

はじめに

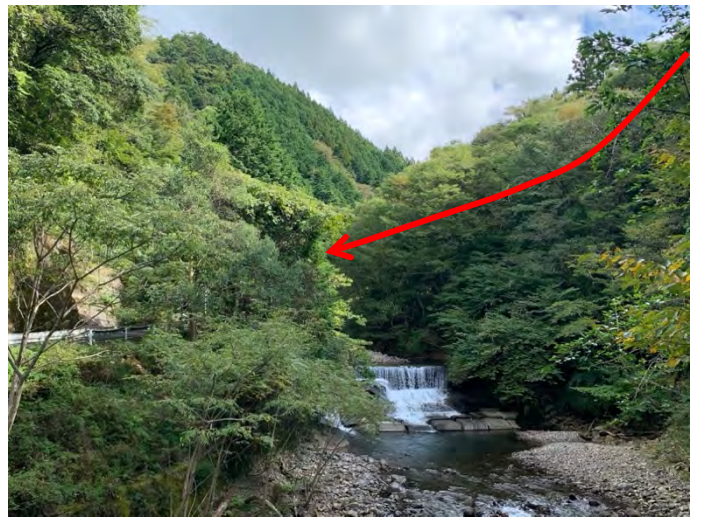
写真12.5 朔日川の天然ダム形成地点
(2020年撮影)

写真12.5は現在の万歳滝です。水色の点線が、当時の天然ダムの想定湛水位です。

さて、この時の災害状況を以下に解説します。
朔日川を堰き止めた崩壊地の上流には「万歳滝」があります。この時の天然ダムは、その万歳滝をすっぽりのみ込む規模のものであったと地元古老へのヒアリング調査から判明しました。

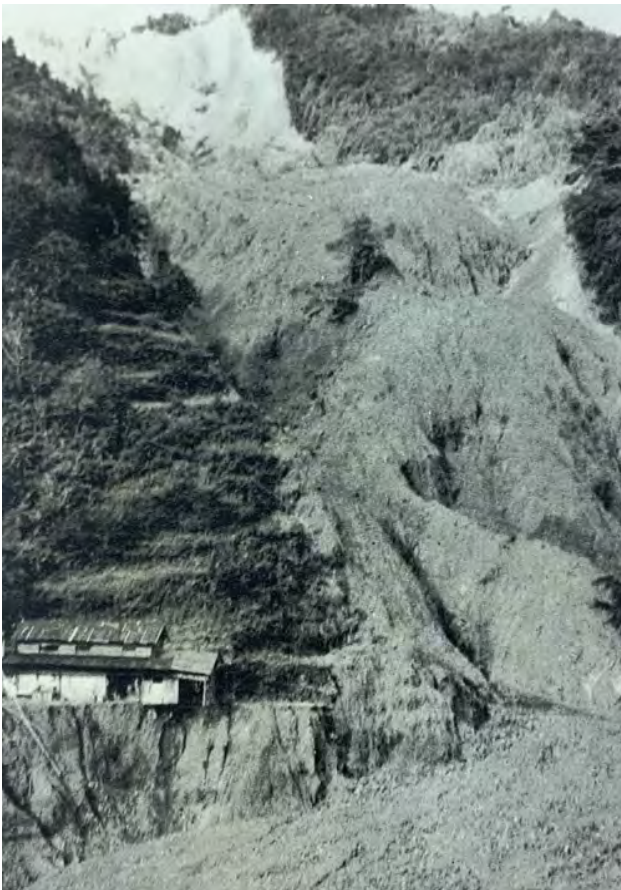
写真 12.10 彌谷の崩壊地
(和歌山県企画広報課, 1954)

山崩れは横150m、縦400mばかりで、土砂は3段に重なって川を埋め、林道から80mも上にあつた地藏堂が、新しい川底から手の届くほど近くになった。中腹の県道はすっかりなくなった。従来、彌谷川は僅か3mの川幅しかあつたが、今度は広いところでは50mもある大きな谷川になった。

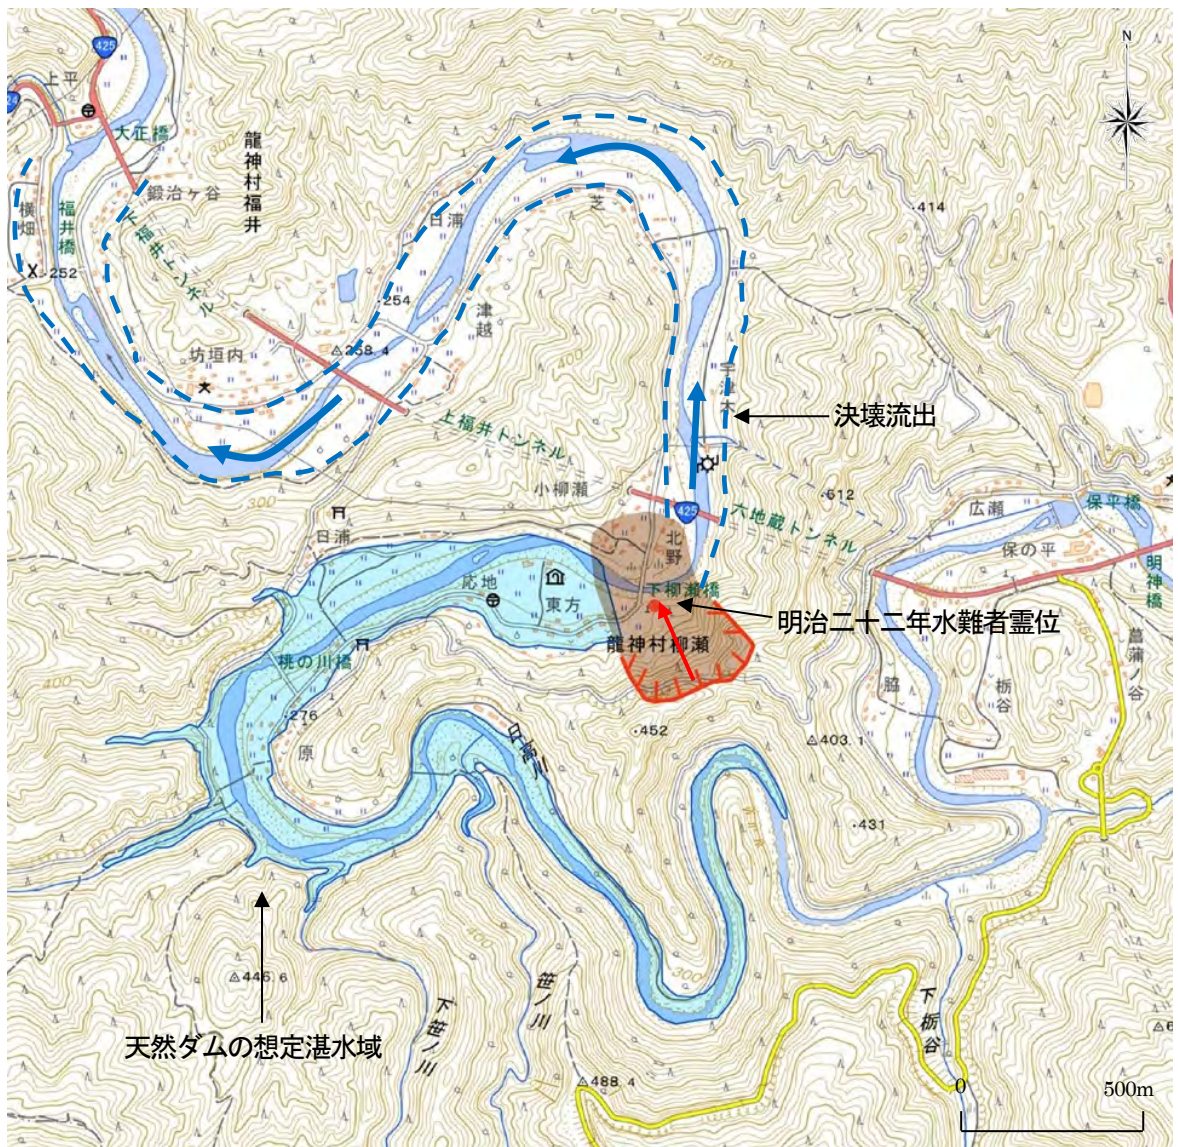
図 12.8 下柳瀬の崩壊と天然ダム形成・決壊の災害状況図
(地国土地理院 1/25000 地形図「西」を使用)

現地調査と空中写真判読をし、この時の災害状況を現代の地形図に表現したものが図 12.8 です。

地元に残る言い伝えによりますと、死者 83 人のほとんどは、真夜中の大崩壊により形成された天然ダムによって家ごと浮遊し、天然ダムの決壊で家ごと流出してしまったことが原因であったようです。

「下柳瀬は、**六地藏の背戸山**が大崩れし（写真 12.6 の範囲）、日高川筋の**小柳瀬**に崩れ込み、一時大湖水となり、同村は 83 戸のうち 70 戸流失、死人 83 人」と記されています。

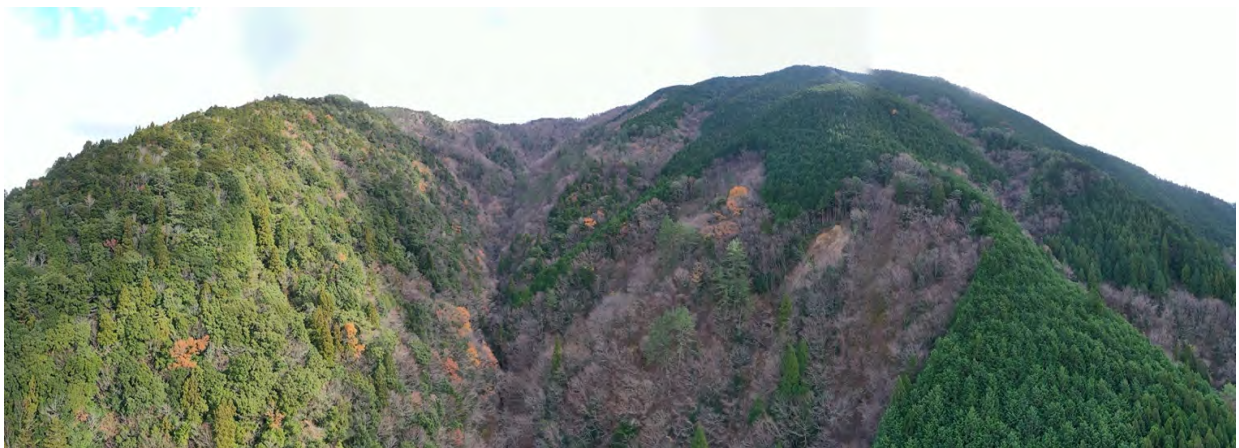
写真 12.22 亀田山の崩壊斜面
(2020年 UAV による撮影)

写真12.22は、2020年にUAVを使って撮影した亀田山の写真です。現在も一部崩れている箇所も確認されますが、古老の伝承がなかったら、全く判らないほどに植生が回復しています。

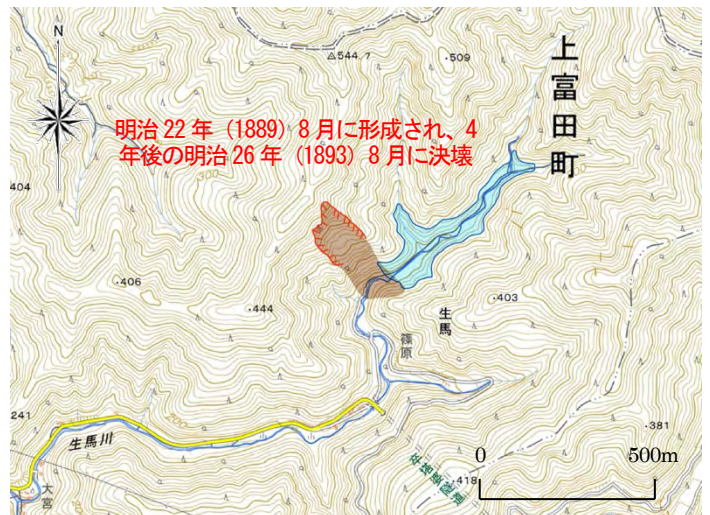
図13.4 篠原谷の崩壊地と天然ダム

生馬川上流の篠原谷で発生した、大規模な斜面崩壊と天然ダムを調査して、図面に表現したのが図13.4です。また、写真13.6は、篠原谷の崩壊斜面をUAVで撮影したものです。この天然ダムは、明治26年(1893)8月の台風による大雨で決壊するまでの間、水は少しずつ流れていたにせよ、約4年間湛水が継続していました。写真13.7に見られるように、天然ダムが形成された地点には、今でも崩壊土砂の一部を確認することができます。

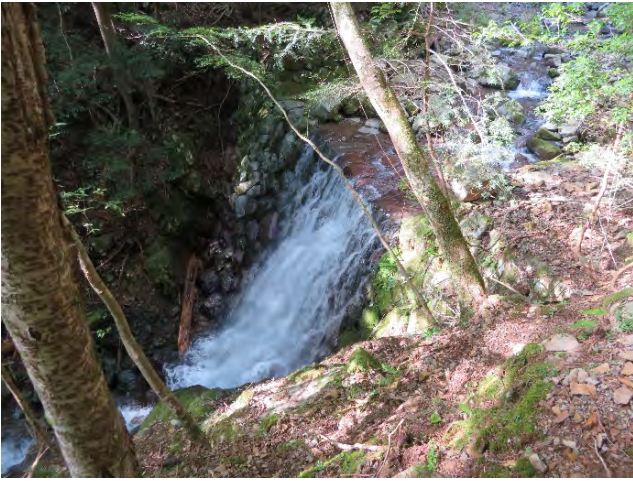
写真 13.9 №1 砂防堰堤全景
緩いアーチ構造をしています。
(2020 年撮影)

No.	構造	堤長	法面高	堤高	天端幅	水通し幅	法面勾配	積石	備考
0	練石積	19.0	6.1	6.0	1.6	8.0	0.2		
1	空石積	15.7	6.7	5.7	4.3	8.0	0.6	1.0×1.0	緩やかなアーチ構造
2	空石積							0.6×0.6	左袖部のみ残存
3	空石積	16.5	6.1	5.7	2.2	8.0	0.4	0.6×0.6	法面下部の石積欠損
4	空石積	12.4	4.4	4.1	2.2	5.8	0.4	0.8×0.8	
4左支	練石積	14.8	3.4	3.3	1.5	8.1	0.2		
5	空石積	19.5	4.3	3.8	2.0	6.0	0.5	0.8×0.6	法面下部の石積脱落
5左支	練石積	18.5	3.4	3.3	2.0	8.4	0.2		水通し部が屈折
6	練石積	16.2	4.4	4.3	1.5	8.0	0.2		洗堀による崩壊
7	練石積	13.9	4.8	4.7	1.8	8.4	0.2		洗堀・左岸水回りによる崩壊
8	空石積	10.8	2.4	2.2	不明	4.4	0.4		水路の床固工か
9	空石積	10.8	3.8	3.5	2.2	4.0	0.4		No.8とNo.9の間に長さ27m幅6.2mの石張り水路あり

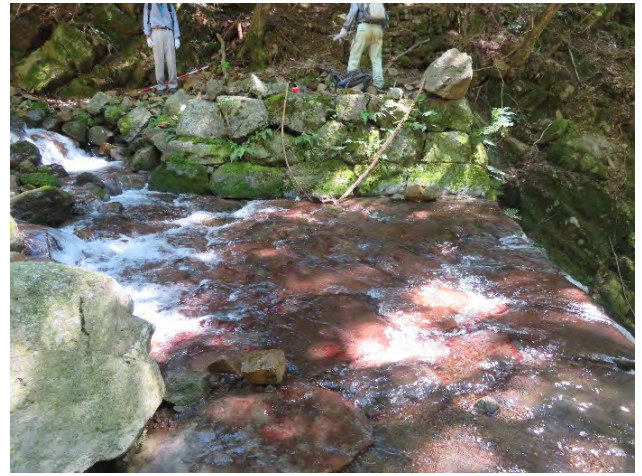
写真 13.10 №1 砂防堰堤左岸
天端幅が 4.3m と最も厚く、基幹堰堤としての
位置づけが想定されます。(2020 年撮影)

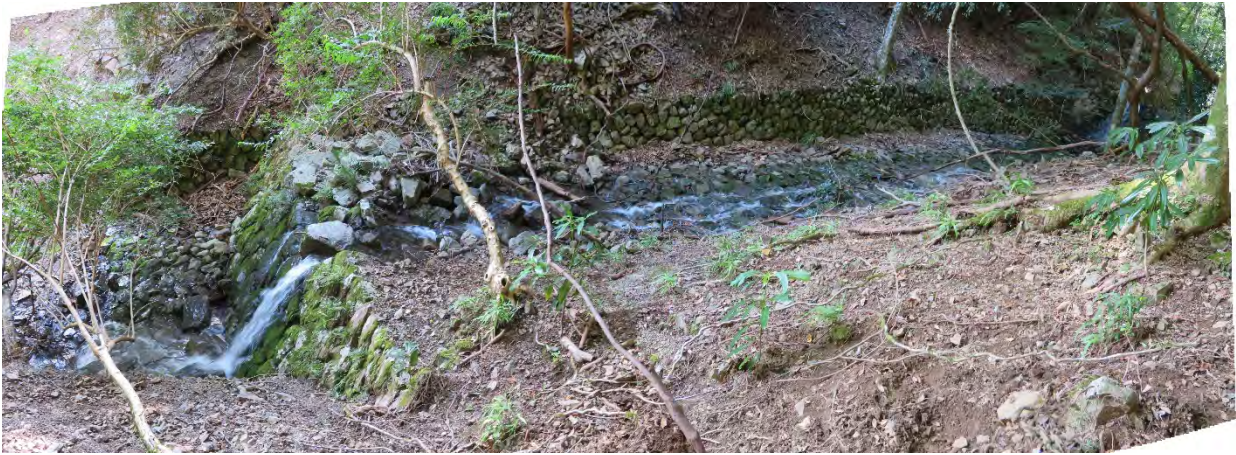
写真 13.11 №8 砂防堰堤及び上流の流路工
№8 砂防堰堤と№9 砂防堰堤の間には石積流路工が現存しています。
流路工は長さ 27m、幅 6.2m。(2020 年撮影)

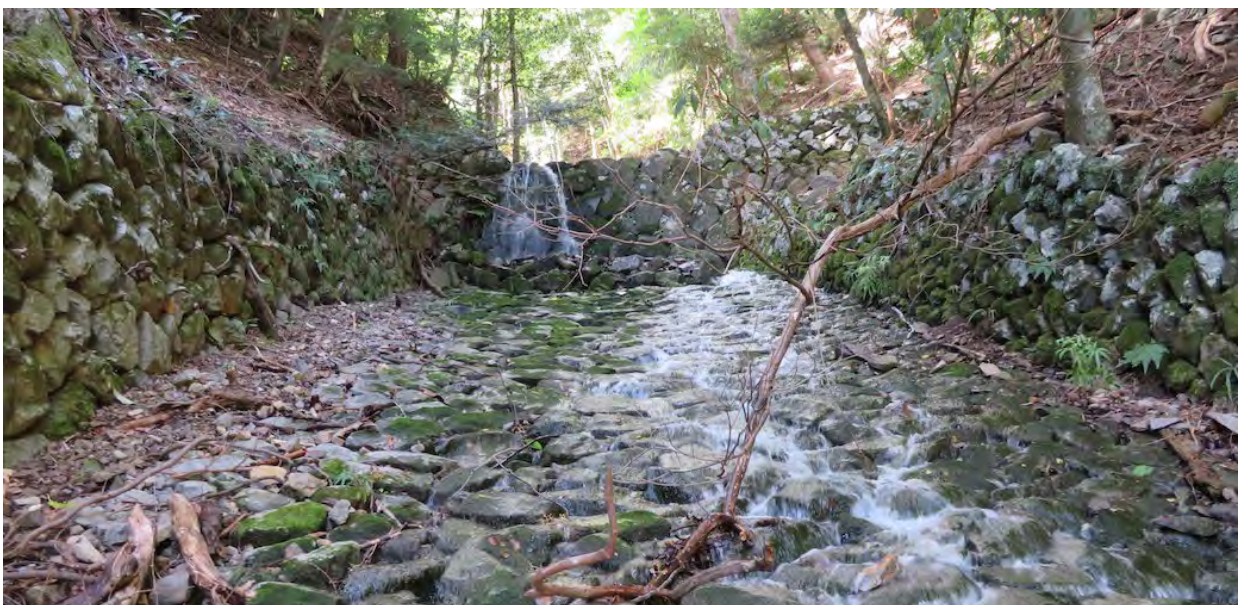
写真 13.12 №9 砂防堰堤全景
現存が確認された最上流部の砂防堰堤です。割石の谷積で、積石は
整形されていません。(2020 年撮影)
