令和元年度の出水期を振り返って

台風第19号の被害等について

令和元年台風19号の特徴（降雨）

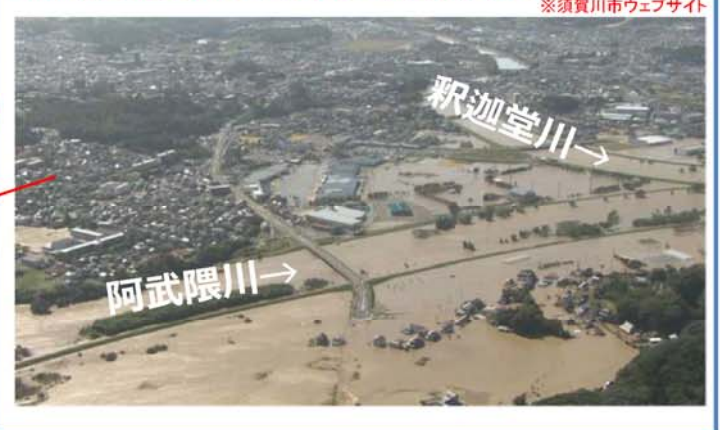
阿武隈川系阿武隈川(福島県須賀川市ほか)
堤防の決壊等により、約3,400haが浸水。市全体で床上浸水868戸、床下浸水208戸(11/5※)の家屋被害等が発生。
※須賀川市ウェブサイト

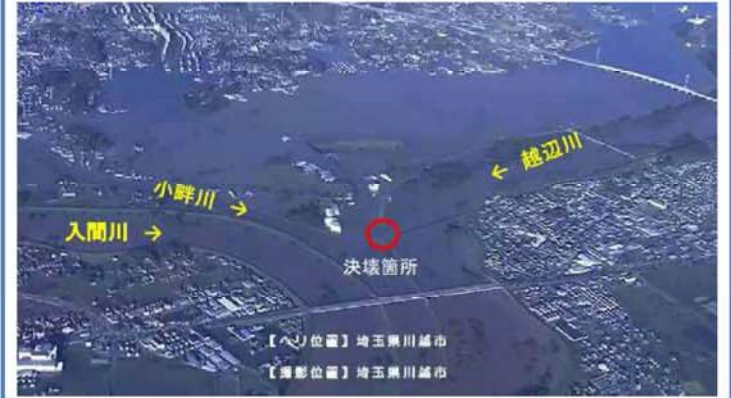
荒川水系越辺川、都幾川(埼玉県川越市ほか)
堤防の決壊等により、約2,220haが浸水。市全体で床上浸水329戸、床下浸水72戸(11/1※)の家屋被害等が発生。
※東松山市ウェブサイト

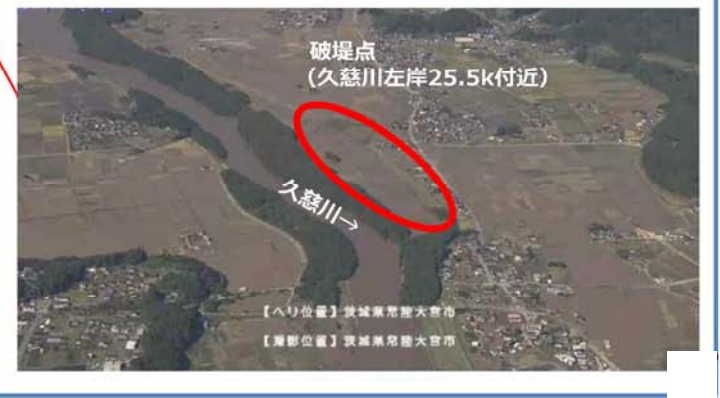
久慈川水系久慈川、里川(茨城県常陸大宮市ほか)
堤防の決壊等により、約1,650haが浸水。市全体で床上浸水475戸、床下浸水87戸(10/15※)の家屋被害等が発生。
※常陸大宮市ウェブサイト

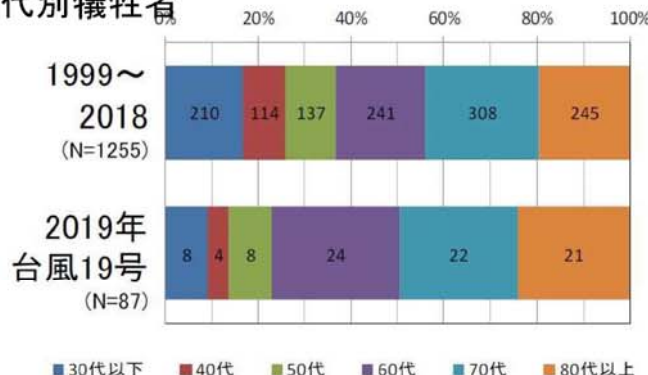
●年代別犠牲者

- 30代以下 ■ 40代 ■ 50代 ■ 60代 ■ 70代 ■ 80代以上
- ・ 60代以上の比率が高い
- ・ 高齢者への犠牲者偏在の傾向はこれまでと同様

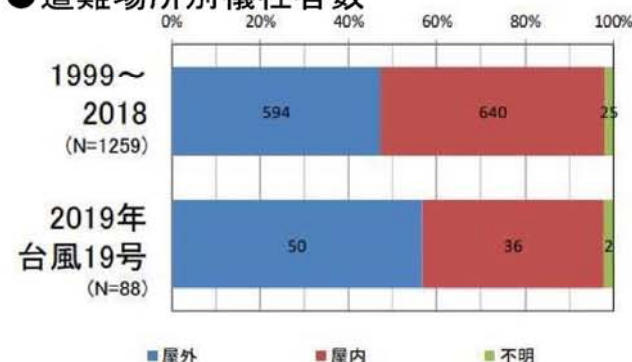
●遭難場所別犠牲者数

- ・ 近年の災害と比べ「屋外」の率が高い
- －これまで「洪水」「河川」では「屋外」が多い傾向
- －今回は「洪水」「河川」が多いので、「屋外」が多いことは整合的

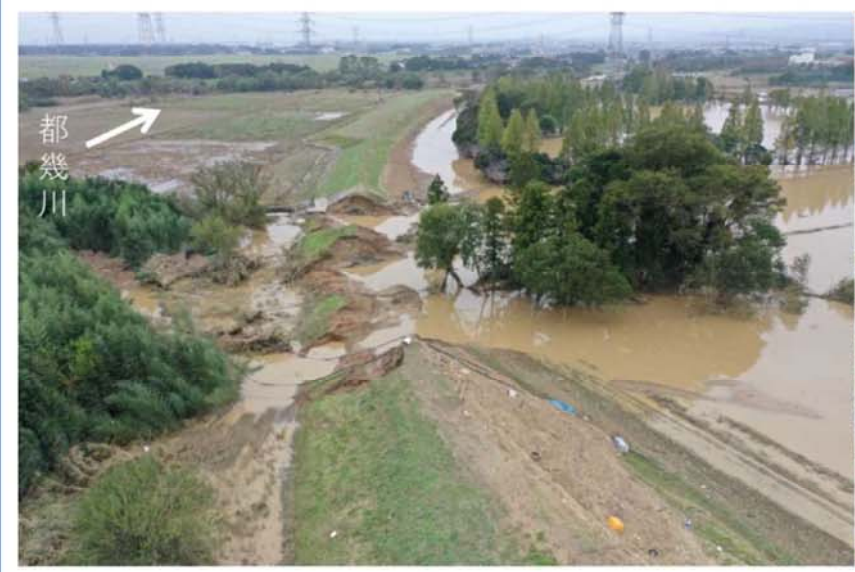
危機管理型ハード対策無し

都幾川0.4k右岸 決壊箇所

- ・詳細な効果の把握に、内水湛水の有無、越水時間等の状況を整理し、評価することが必要となる。
- ・なお、決壊した堤防、決壊を回避した堤防の各種諸元等(材質、計上、越水状況)は同一ではない。

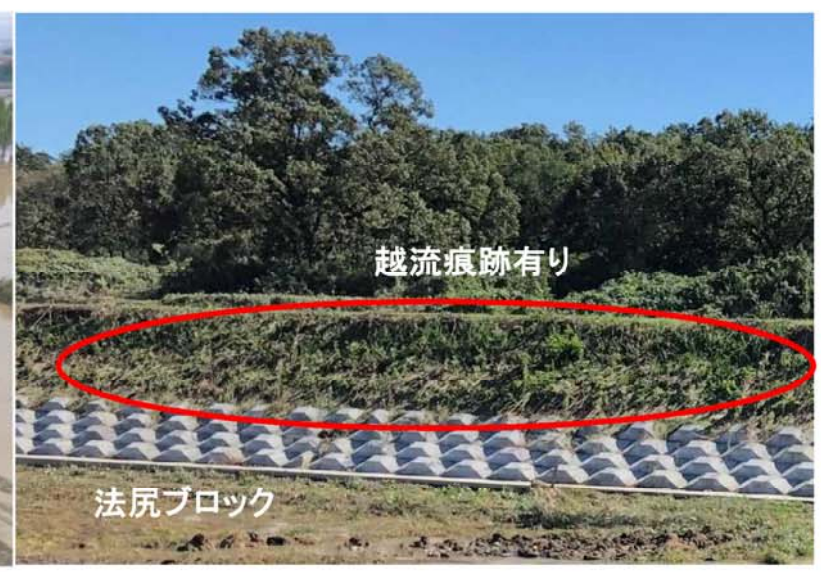
危機管理型ハード対策有り

都幾川6.2k左岸付近 越流水深約25cm

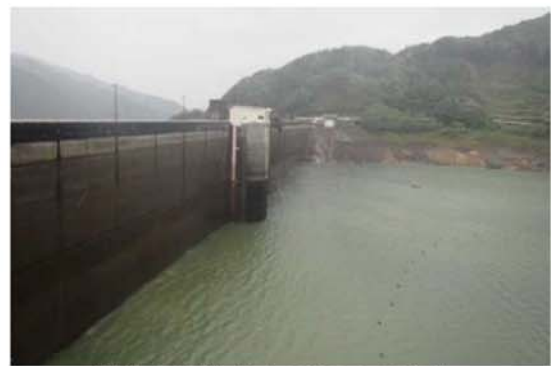
①洪水調節前 (10/12 9:30頃) (予備放流実施後) EL.427.04m

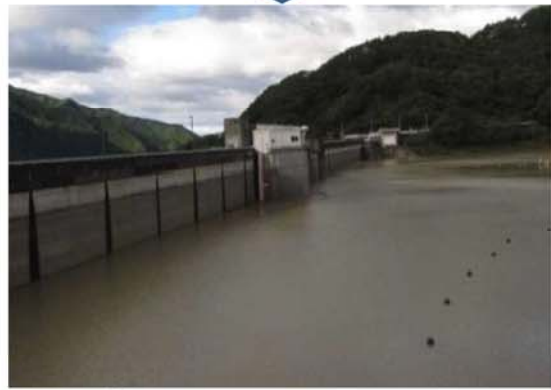
・洪水調節後は、非洪水期であることから徐々に貯水位を回復させ、10/16にEL.453.40m程度まで回復

②洪水調節後 (10/13 8:00頃) EL.446.72m

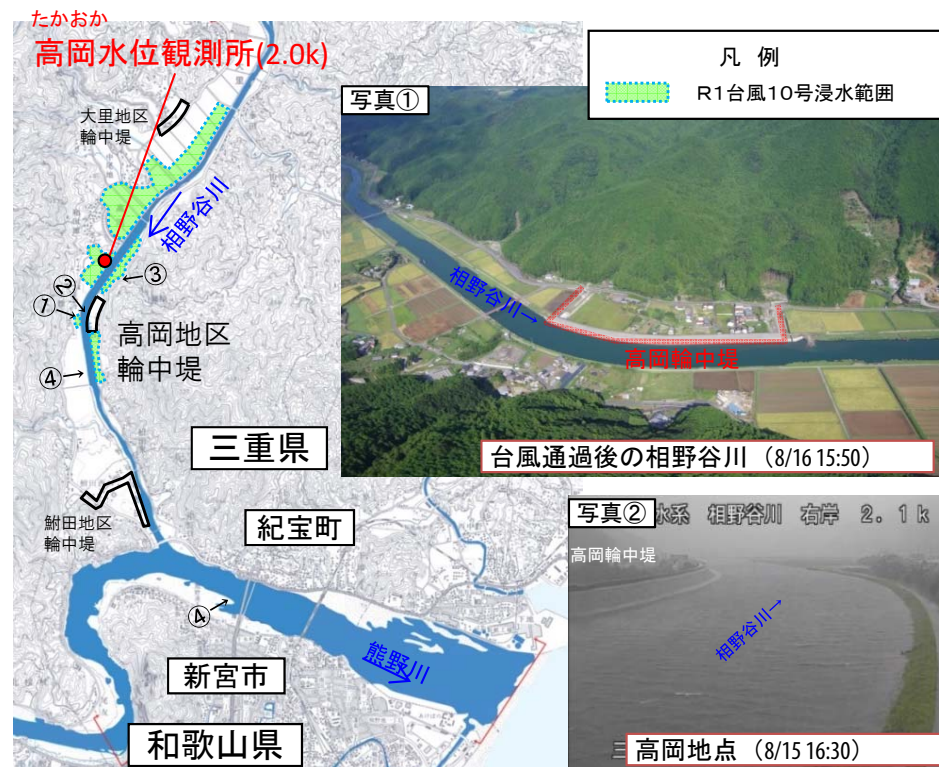
- 相野谷川では、計画高水位4.57mを超過し、水位のピークは6.26mまで達した。
- 国管理河川の新宮川水系相野谷川では、計画高水位を超過（これまでの輪中堤整備により家屋浸水回避）。

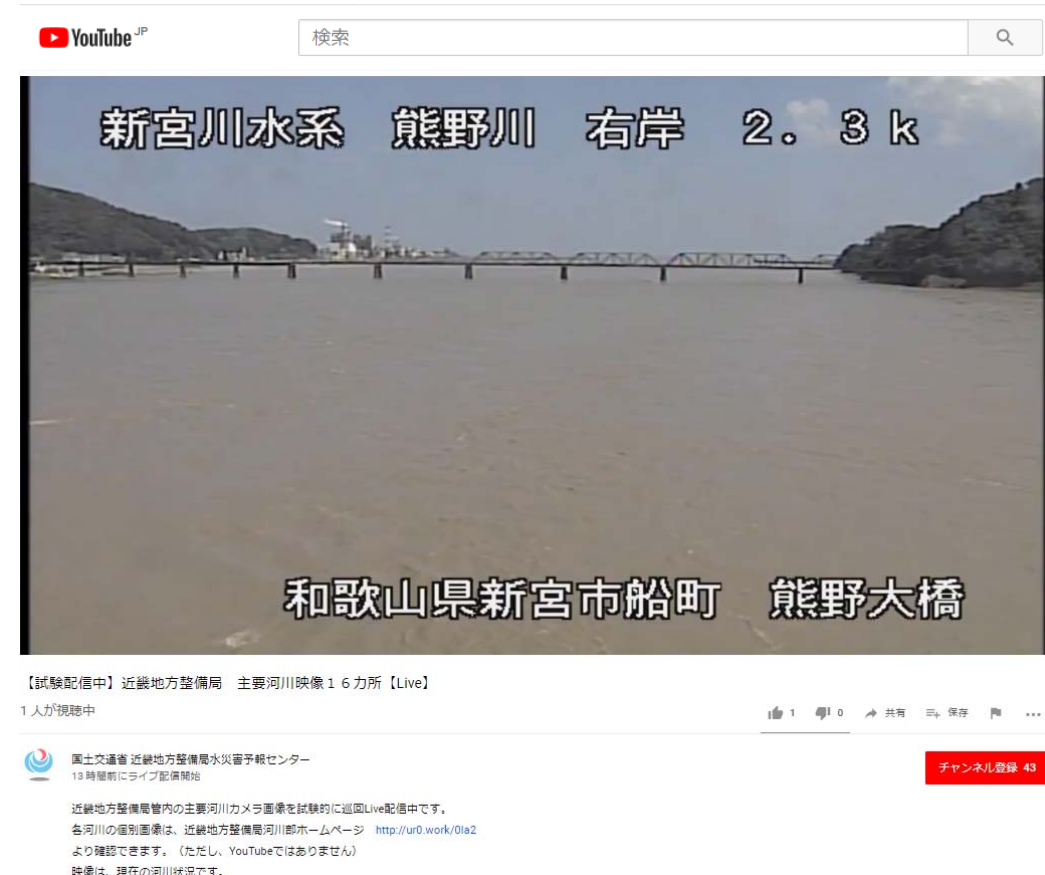
近畿地方整備局河川部youtubeによる河川監視カメラ画像配信

- 近畿地方整備局河川部のYouTube公式アカウント「国土交通省近畿地方整備局水災害予報センター」において16河川×1箇所（5秒更新）で河川監視カメラ画像を配信。
- リアリティーのある気象の状況や河川の状況を住民一人一人に伝達するため、河川監視カメラを活用し、通常の文字情報に加え、画像・映像によるリアリティーのある災害情報の積極的な配信を実施
