道路法面維持管理のためのハンドブック(案)

The Handbook for Road Slope Maintenance

平成 21 年 10 月

国土交通省近畿地方整備局
近 畿 技 術 事 務 所

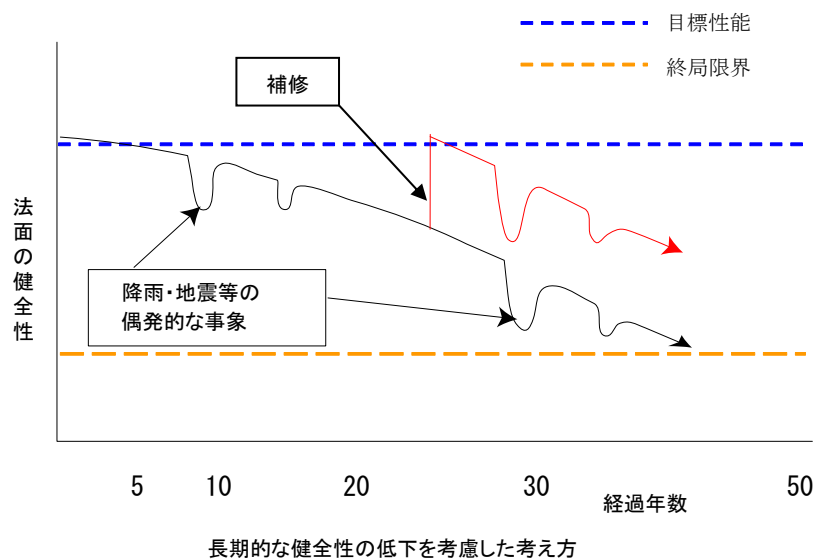
図 1-1 法面健全性の長期的推移概念図

図 1-1 は、法面健全性の長期的な推移を概念的に示したものである。

図 1-1 は、透水性の低下や乾湿の繰り返しによって竣工時点から徐々に法面の健全性が低下し、さらに、豪雨や地震などの偶発的な事象によって一時的に法面の健全性は低下する。このため、適切な時期に修復する必要があることを示している。

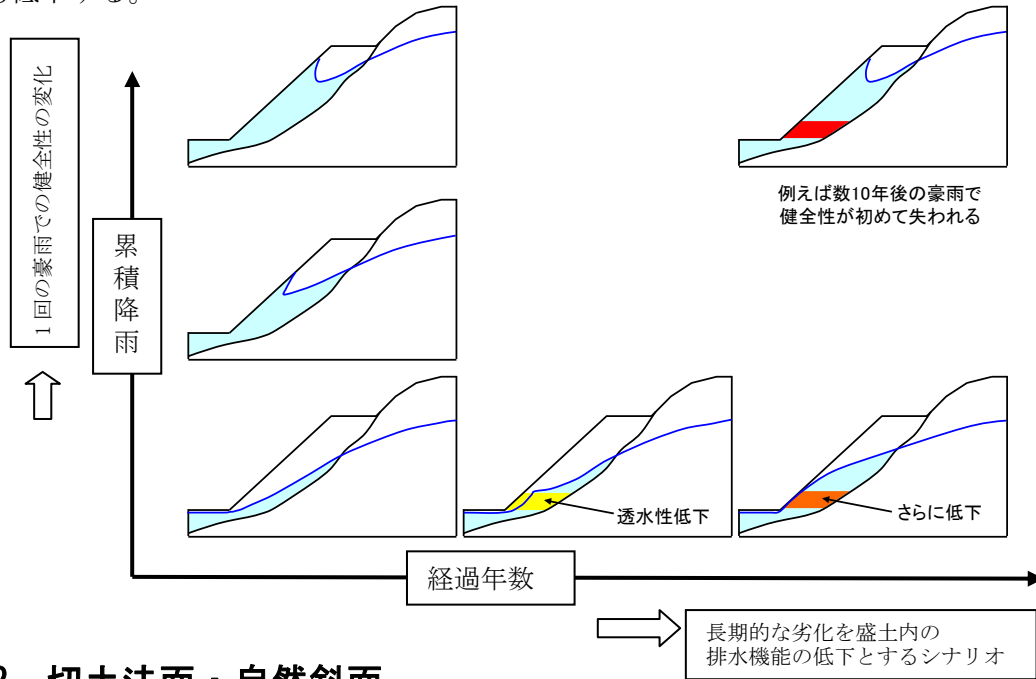
盛土法面においては、①降雨による雨水の浸透および地下水の移動によって、地下水位の変動が繰り返される → ②土中の細粒分が法尻部に移動し、滞留する → ③その部分の透水性が低下 → ④その部分より上部の土中水分量が上昇しやすくなる → ⑤盛土材の重量が増加し強度も低下する。

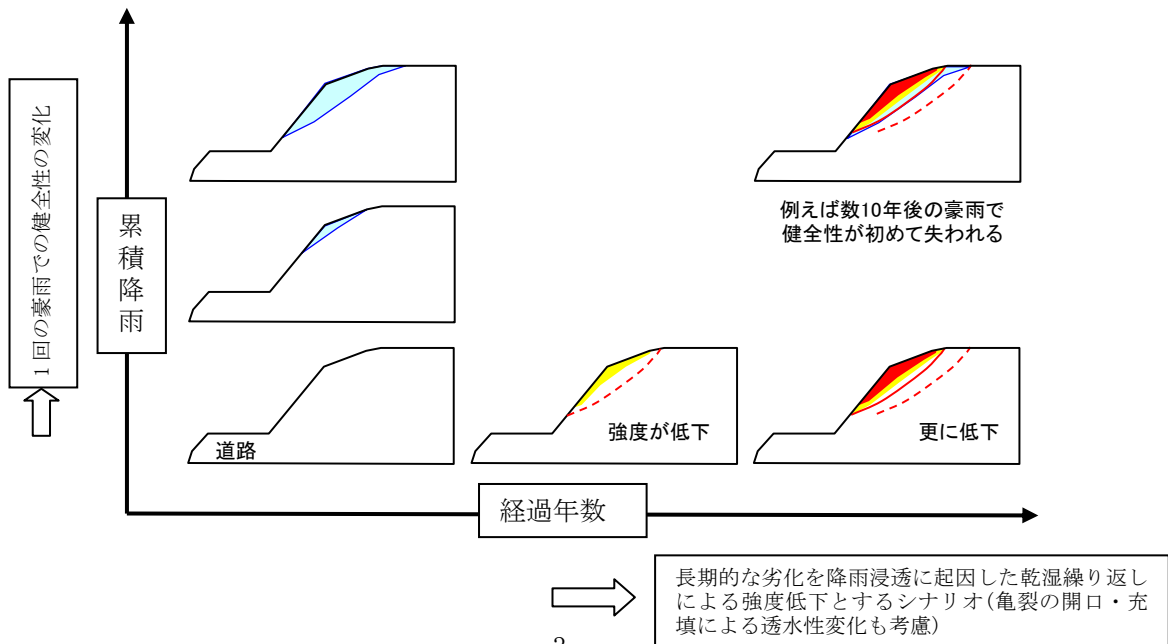
切土法面においては、①雨水が降雨の度に法面から土中に浸透し、飽和・不飽和の乾湿を繰り返す → ②地山の風化や亀裂の進展により強度が徐々に低下する。

また、切土法面は、切り取りによっても地山の応力解放に起因するゆるみが生じ、健全性は地山よりも低下している。なお、基準類に定められている切土勾配はこのゆるみを考慮して、経験的に安定勾配が定められている。

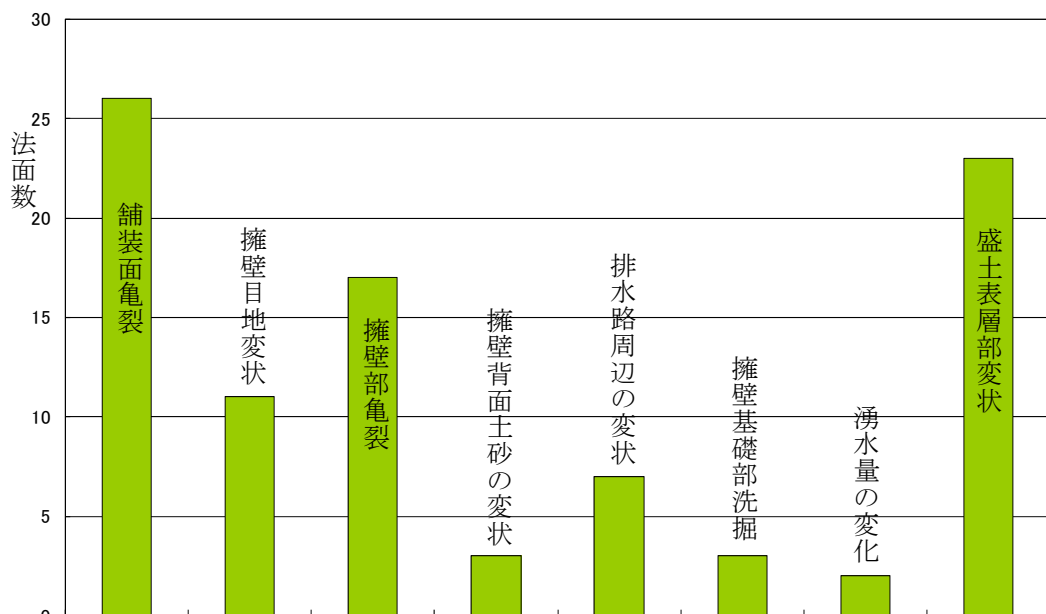
図 2-2-1 盛土法面における変状の着目点

盛土法面の変状について、防災総点検および道路防災ドクター現地診断（以下、「現地診断など」という）において着目された主な項目とその頻度を図 2-2-1 に示す。

この図によると、表面に現れる変状が多数を占めており、その項目は舗装の亀裂、盛土表層部の変状、擁壁の亀裂・目地のズレが多く、次いで、排水路に関する事項、湧水、擁壁基礎の洗掘と水に関連する変状がある。

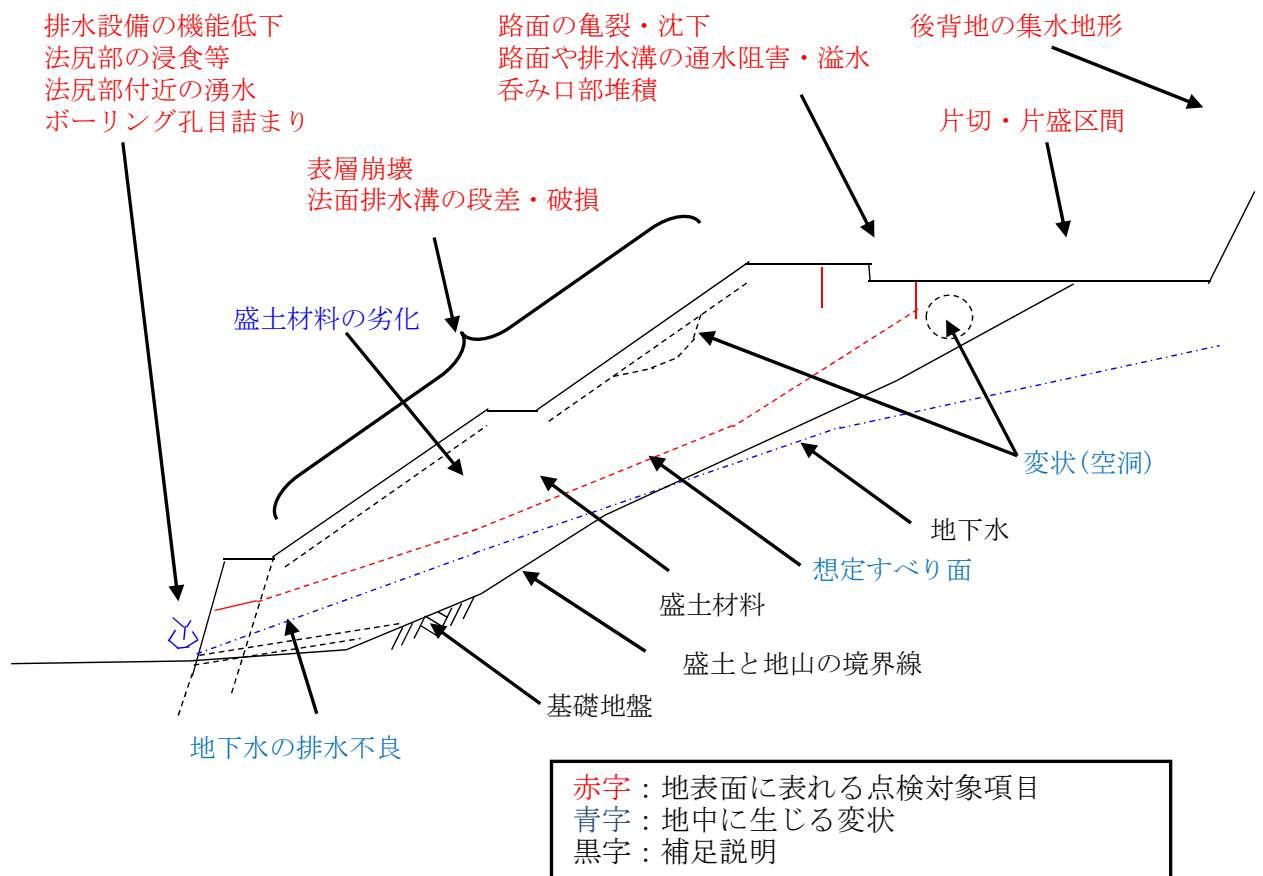
図 2-2-2 盛土法面における点検対象項目の模式図

現地診断などにおいて着目された項目は、法面の不安定化に密接な関係がある要因と考えられるため、これらを整理・抽出し、着目頻度が多い点検対象項目を図 2-2-2 模式図に示す。この図に示す着目点は、法面の健全性を低下させる要因、および劣化の結果の両方が示されている。

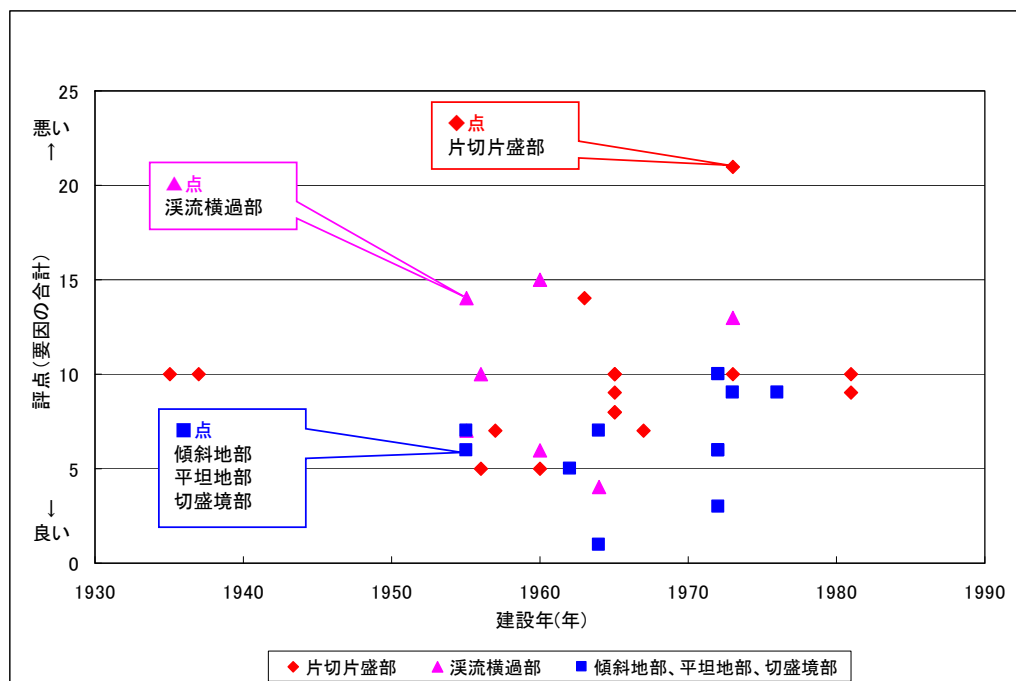
図 2-2-3 盛土法面の建設年と評点（要因の合計）相関図

図 2-2-3 は、建設年次が判明している 35 箇所の盛土を抽出し、経過年数と不安定化要因の安定度を示す評点(H8 点検時点)との相関を示したものである。

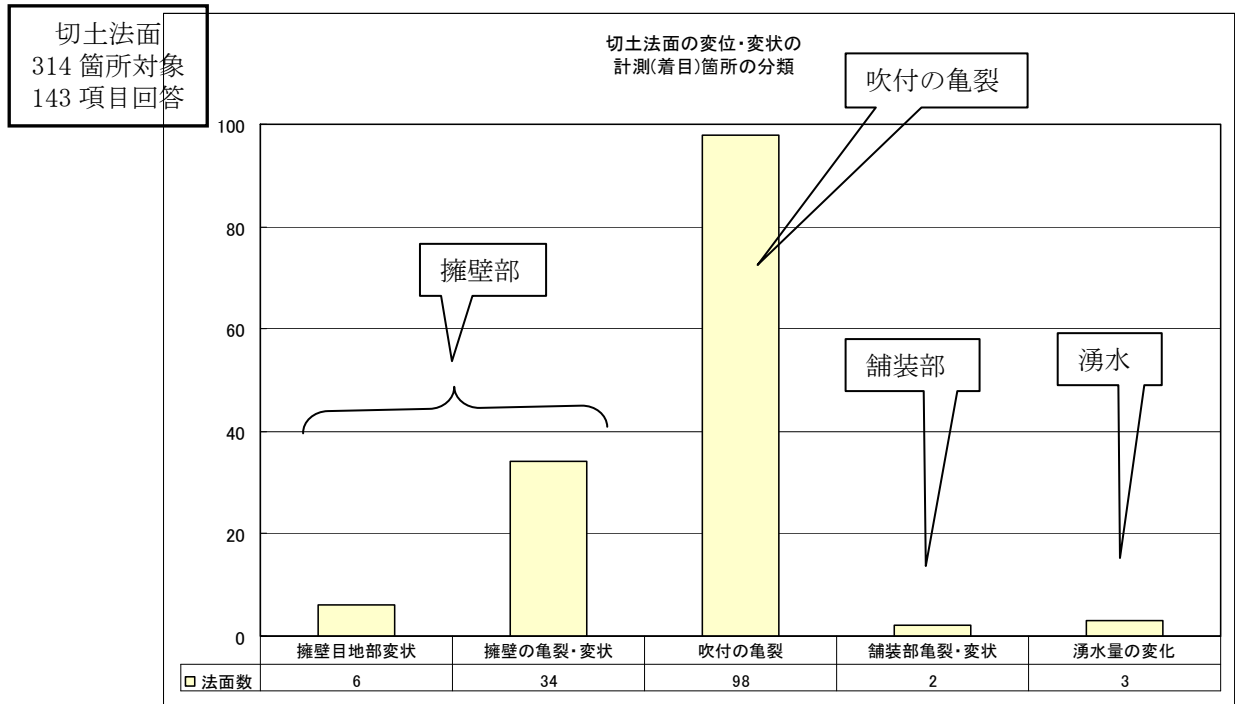
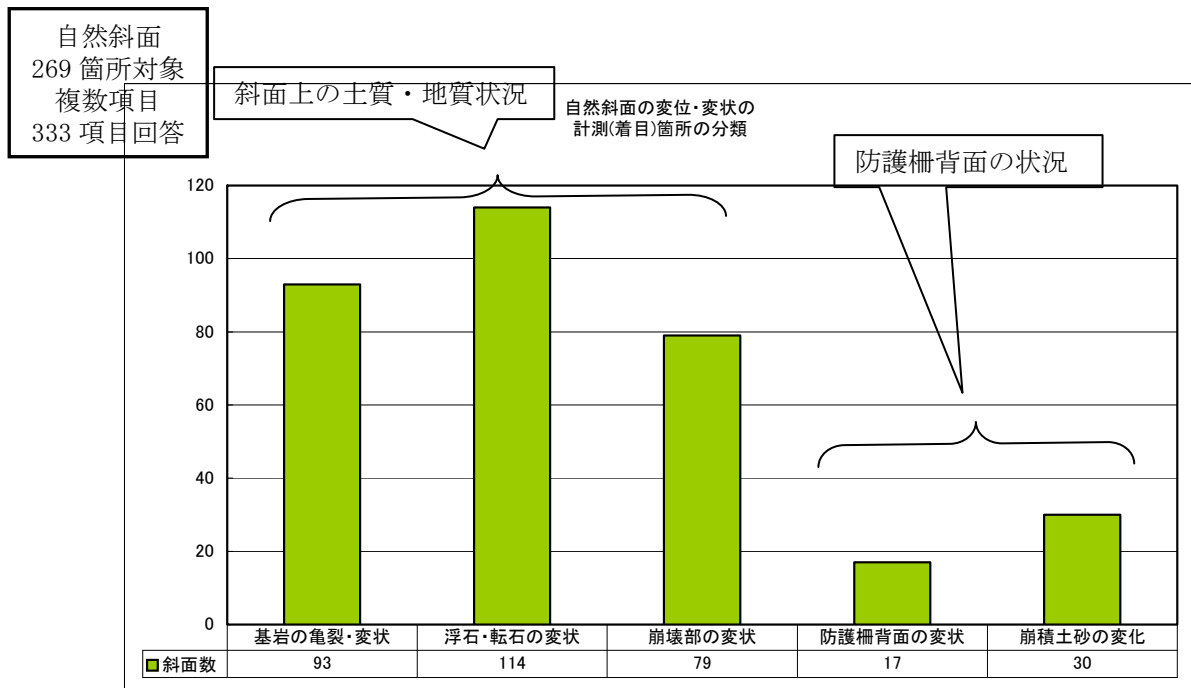
図 2-3-1 切土法面・自然斜面における変状の着目箇所

切土法面に関する着目項目は、盛土法面と同様に法面表面の変状が圧倒的に多い。現地診断などにおいて着目された主な項目とその頻度を図 2-3-1 に示す。切土法面の崩壊と自然斜面の崩壊のメカニズムはほとんど同じであるので、自然斜面についてもあわせて示す。

切土法面では、吹付コンクリート・モルタルの亀裂が最も多く 70%弱を占め、次いで擁壁部の亀裂・変状、擁壁目地部の変状がほとんどを占める。

自然斜面では、浮き石・転石が最も多く、次いで基岩の亀裂などの変状、崩壊および崩壊部の変状であり、防護柵背面への崩壊土砂の堆積は事例としては少数である。

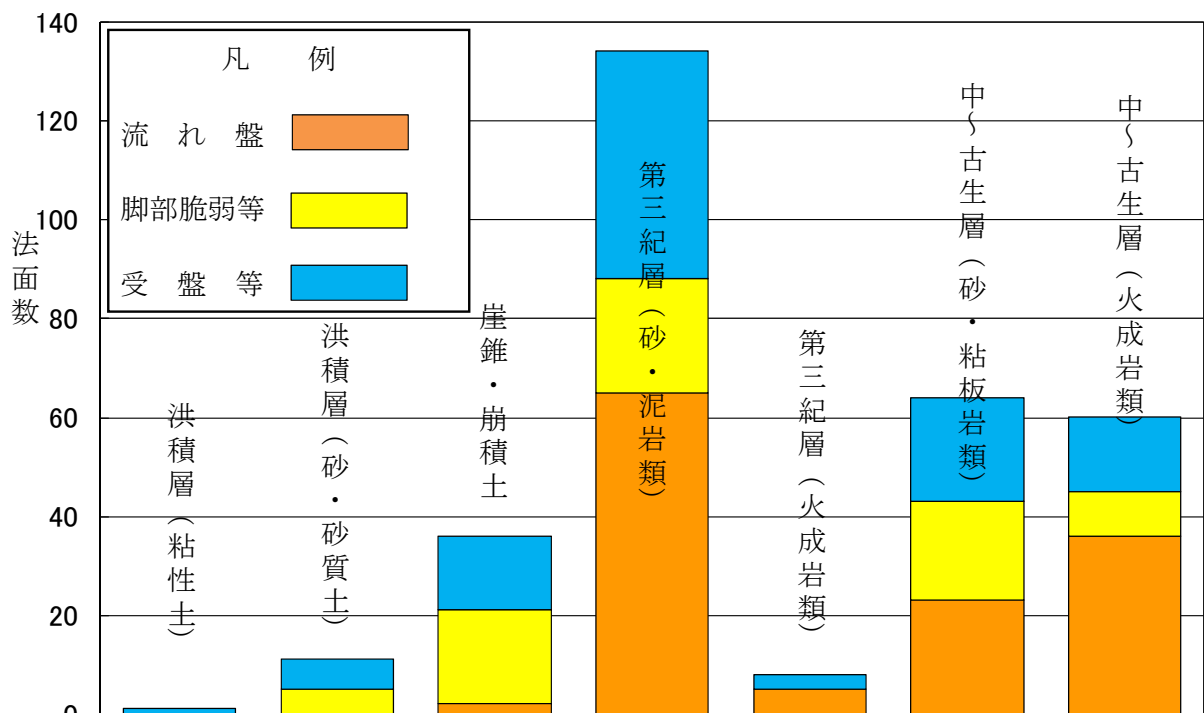
図 2-3-2 切土法面・自然斜面における変状の着目項目

切土においては、地質ならびに地層構造も大きい影響を与えており、これらに関して、現地診断などにおいて着目された主な項目とその頻度を図 2-3-2 に示す。自然斜面も含めて分類する。

現地診断などにおける着目項目は第三紀層が最も多く、次いで中〜古生層の砂・粘板岩と火成岩（流紋岩・花崗岩など）に多い。これらの中でも流れ盤および脚部脆弱部が多い。崖錐・崩積土も多い。第三紀層の火成岩および洪積層（砂層・砂礫層）の事例は比較的少数である。

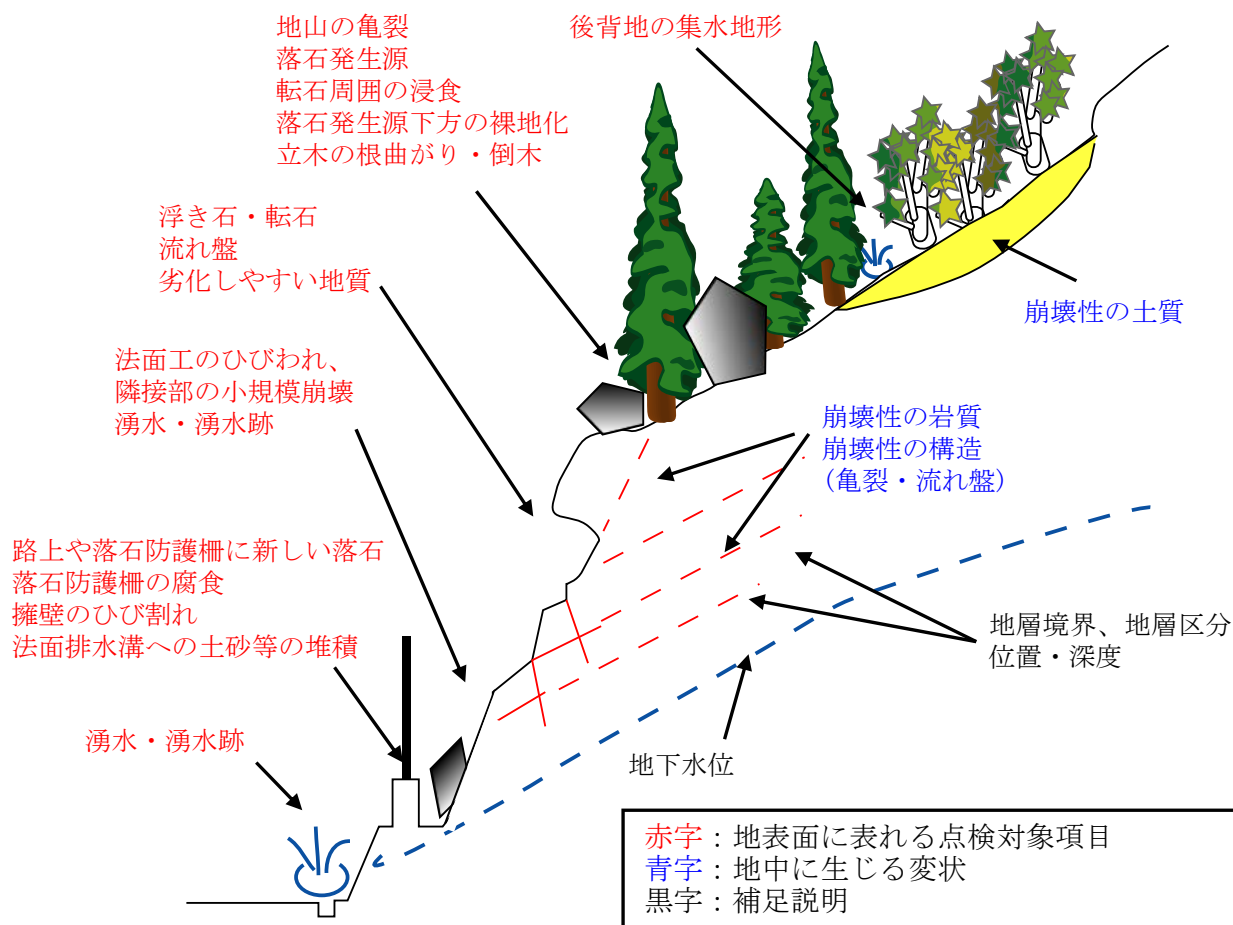
図 2-3-3 切土法面・自然斜面における着目点の位置とその要因

点検時に着目すべき要因を図 2-3-3 に示す。

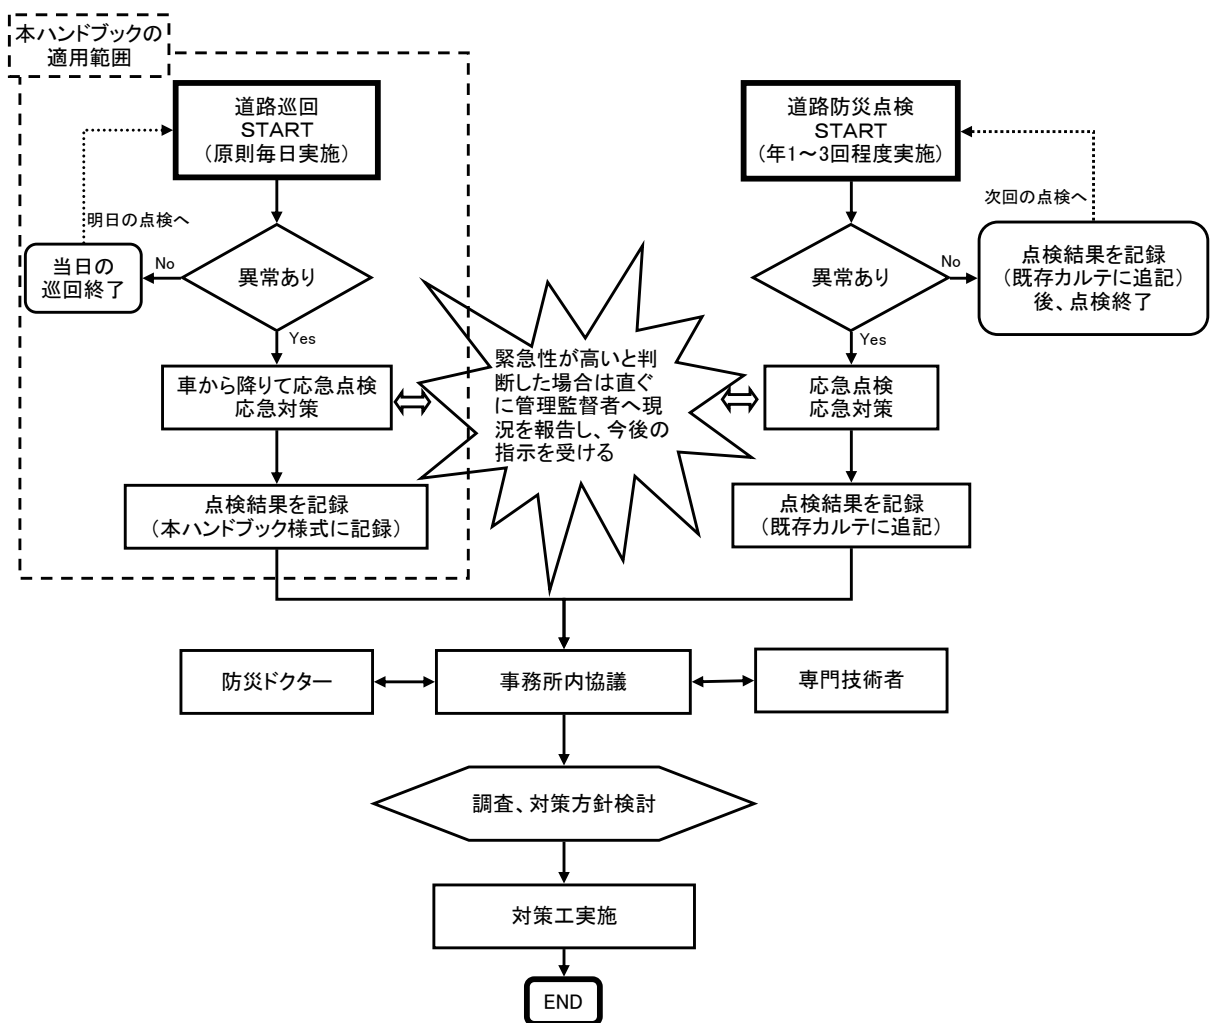
図 3-1-1 法面管理のフロー

法面の日常管理は、図 3-1-1 のフローで実施する。

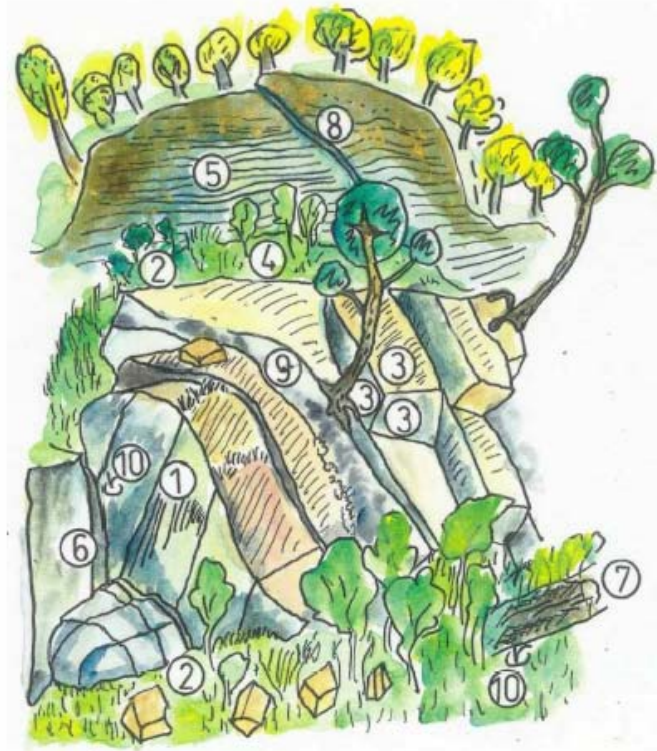
図 3-3-1 地表踏査の留意箇所

地表踏査は、点検箇所が図 3-3-1 および箇条書きに示すように、難しい点がいくつかあるので、十分に留意して踏査する必要がある。

- ① 細かい亀裂は近づかないと目に入らない。
- ② 植生が地山の特徴を隠してしまう。
- ③ 危険な亀裂面の連絡性が分からない。
- ④ 植生は地質境界も隠してしまう。
- ⑤ 岩盤の縞模様と亀裂を作る縞模様との区別が付きにくい。
- ⑥ 開口亀裂は目視できるが、連続しないし、危険に見えない。
- ⑦ 大きい断層は土砂化していて、見つけにくい。
- ⑧ 開口亀裂は追跡が難しい。
- ⑨ 不連続面は、まっすぐに連続しているとは限らない。
- ⑩ 湧水は降雨時およびその直後しか見つからない。

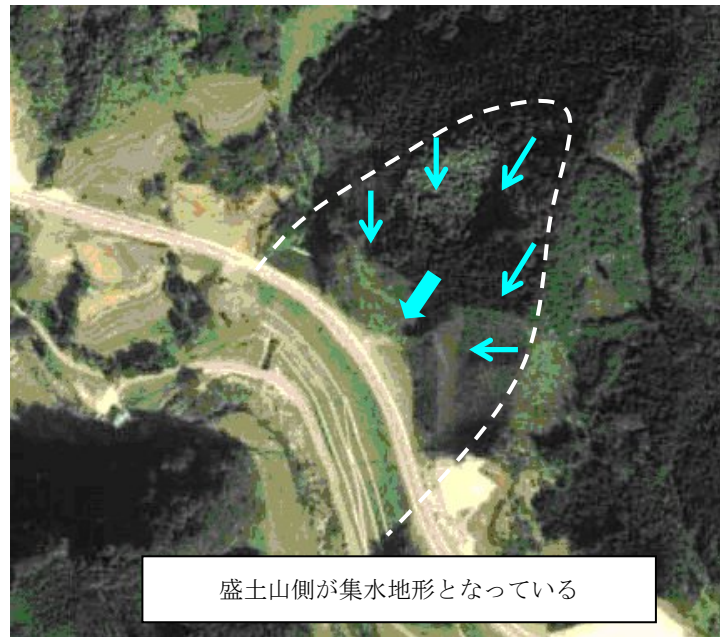
盛土山側が集水地形となっている

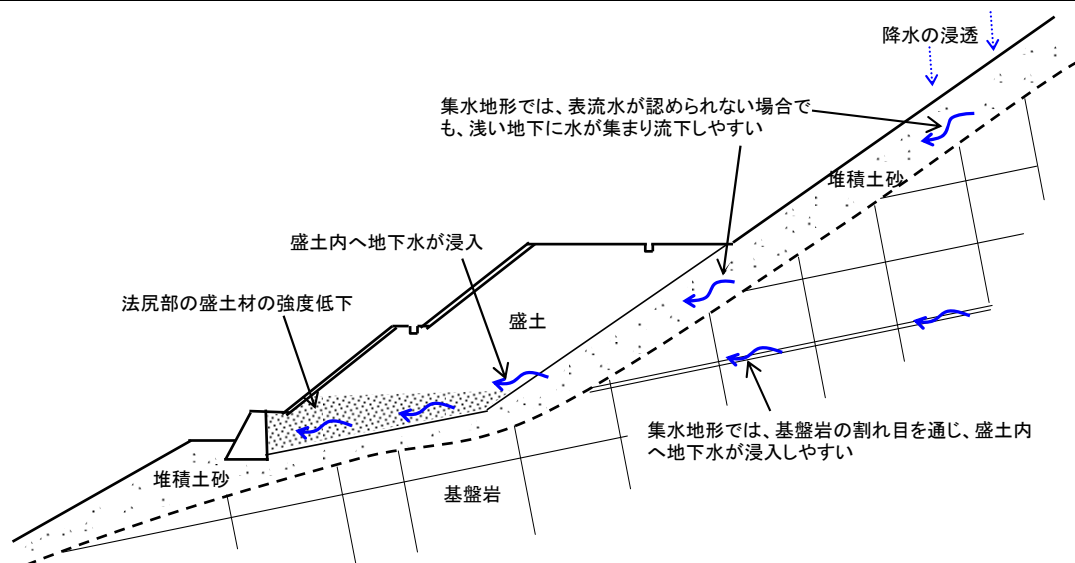
- ・ 盛土背後の集水地形は、背後の降水や融雪水を盛土法面に集めてくるため、法面健全性低下の大きな要因となる。
- ・ 集水地形では、表流水が認められない場合でも、堆積土砂や岩盤の割れ目を通じて盛土内に地下水が供給されていることが多い。
- ・ 盛土内部に浸入した地下水は、盛土材の細粒化や目詰まり現象を生じ、盛土全体の安定性を低下させる。
- ・ 多くの盛土は、これまで降雨時における地下水状態の観察、詳細な地形測量、盛土材の劣化状況確認などが実施されていないため、盛土法面健全性の維持において盲点になっている。

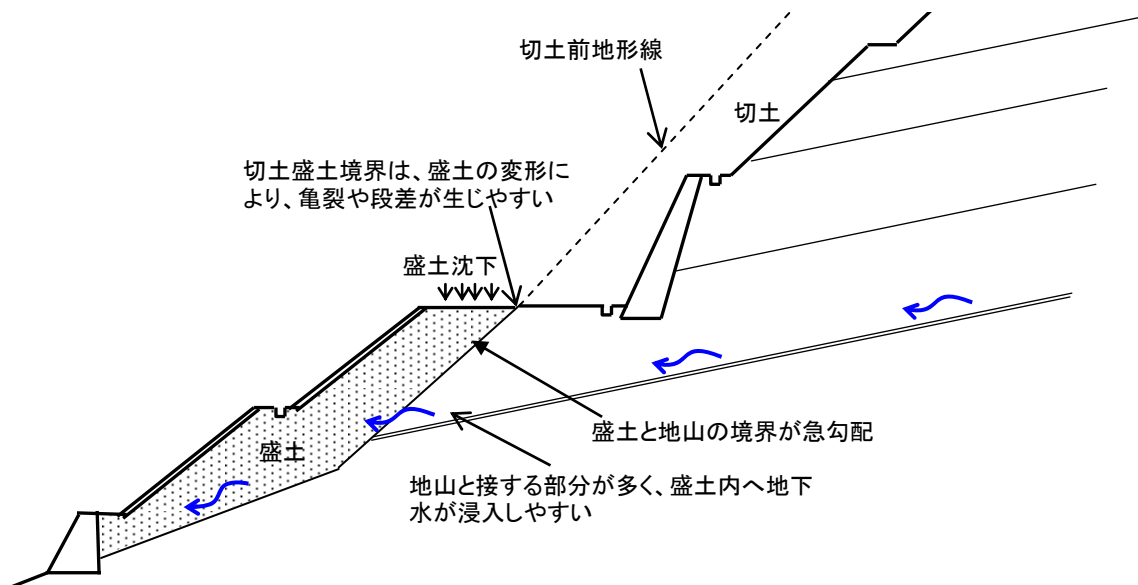
- ・ 片切片盛土は、地山と接する部分が多く、地山からの地下水が盛土内へ浸入しやすい形状である。また、盛土と地山の境界面が一般に急勾配であることが、健全性低下の大きな要因となる。
- ・ 盛土材は、切土地盤よりも一般に軟質で沈下しやすく、切土盛土境の舗装面や排水路に亀裂や段差を生じる。
- ・ 地山からの地下水、および段差や亀裂からの降水が盛土内へ浸入し、盛土材料の劣化を進行させる。
- ・ 過去に舗装面の亀裂補修やオーバーレイを繰り返している片切片盛土は、特に健全性低下が進行している可能性がある。

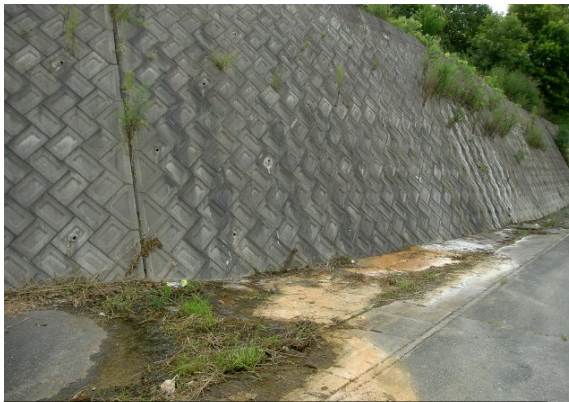
細粒化した盛土材の一部が流出した状況

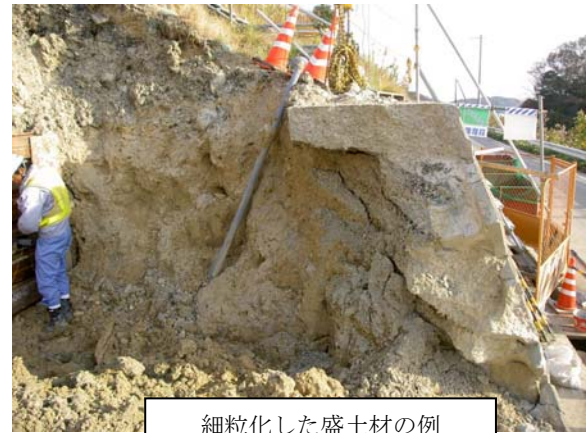
細粒化した盛土材の例

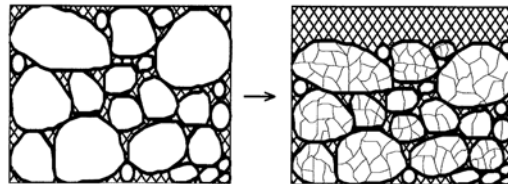
盛土材の劣化による細粒化、体積減少のイメージ図

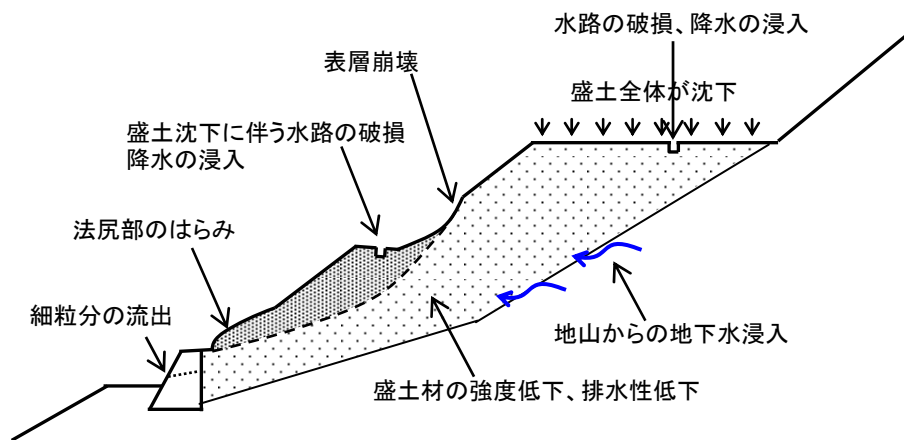
- ・盛土材料が、乾湿繰り返しによる水分変化によって劣化し、体積や強度の減少、透水性の低下が生じる。その結果、路面の沈下や法面表層崩壊、法尻部のはらみなど様々な変状が発生する。
- ・蛇紋岩類、第三紀層の泥岩や凝灰岩等、特定の地質が分布する地域で特徴的に見られる現象である。それ以外の地質分布域での発生はまず無いといえる。
- ・盛土材料の劣化にある程度の時間を有することから、盛土完成後数年程度経過した後に変状が現れることが多い。
- ・盛土材の劣化が継続することにより、排水処理設備の破損等も生じやすく、盛土内へ降水の流入・浸透が繰り返される。さらに盛土材料強度や排水性の低下が進行し、ついには崩壊に至る。

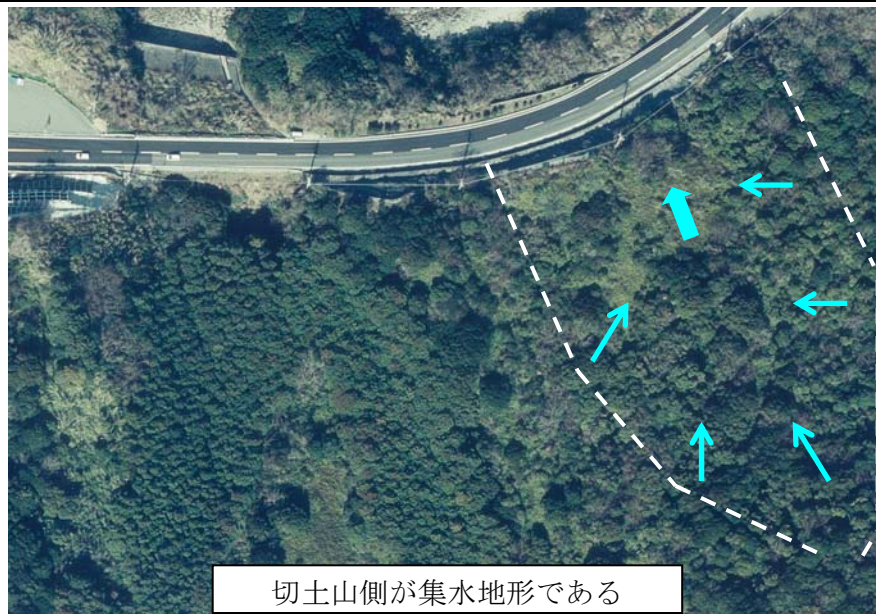
切土山側が集水地形である

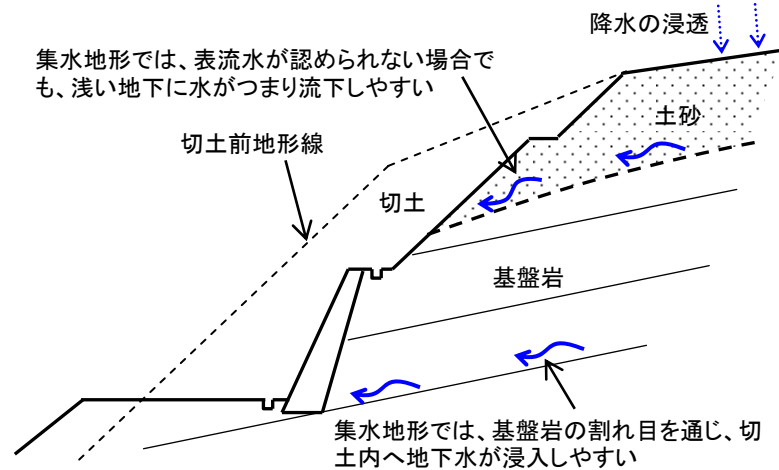
- ・ 切土背後の集水地形は、背後の降水や融雪水を切土法面に集めてくるため、法面健全性低下の大きな要因となる。
- ・ 集水地形では、表流水が認められない場合でも、土砂や基盤岩の割れ目を通じて切土法面に地下水が供給されていることが多い。
- ・ 切土法面に浸入した地下水は、法面工や法面工背面の地盤において湿潤状態が継続、あるいは乾湿繰り返しが続く、地盤の強度を低下させる。
- ・ 特に基盤岩が流れ盤である場合は、法面全体におよぶ規模の大きな不安定化を生じる可能性がある。
- ・ 多くの切土は、これまで降雨時における地下水状態の観察、詳細な地形測量、地質構造などが実施されていない切土が多く、切土法面健全性維持において盲点になっている。

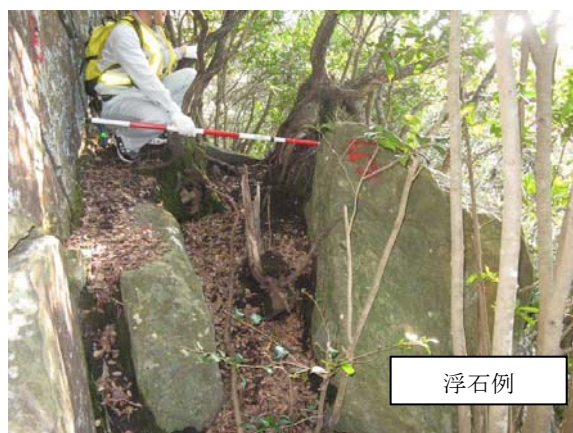
浮石例

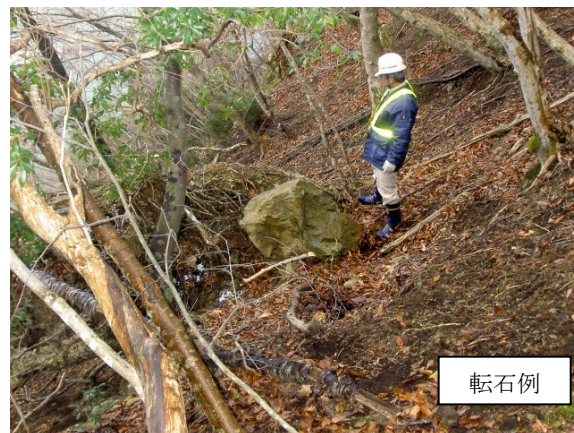
転石例

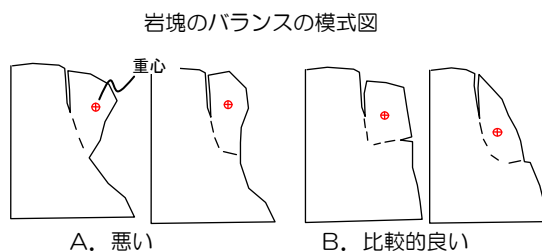
岩盤斜面上に見られる浮石の安定状態は、「割れ目の分離状態」と対象岩塊の「岩塊のバランス」から判断する。

※バランスが悪い：重心が高い、谷側に寄っているなど。
 ※バランスが良い：重心が低い、山側に寄っているなど。

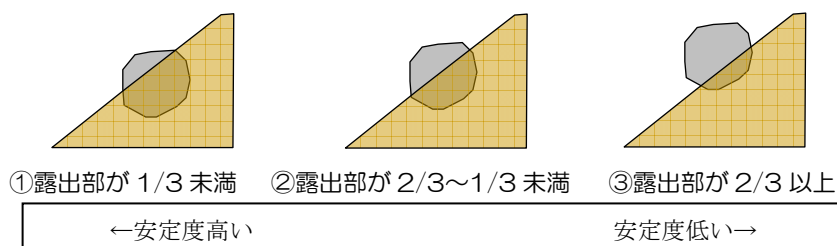
斜面上に位置する転石の安定状態は、転石の露出部と埋没部の比率から判断する。

浮石や転石が分布する不安定斜面の勾配は、概ね 30° 以上を目安とする。

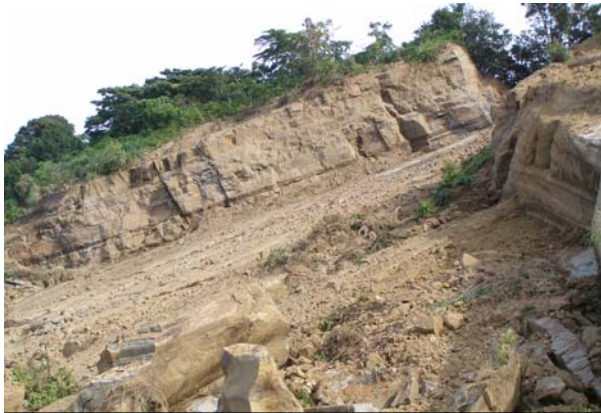
流れ盤の層理面と鉛直の節理面の組み合わせで崩壊

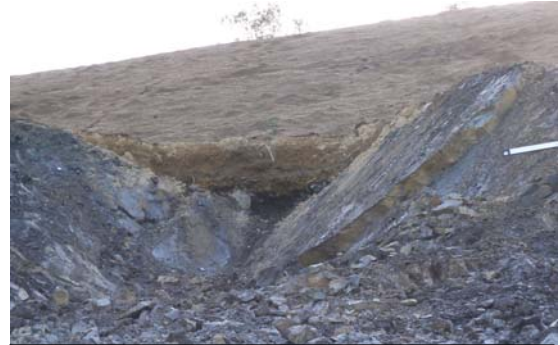
2方向の流れ盤の節理面の組み合わせで崩壊

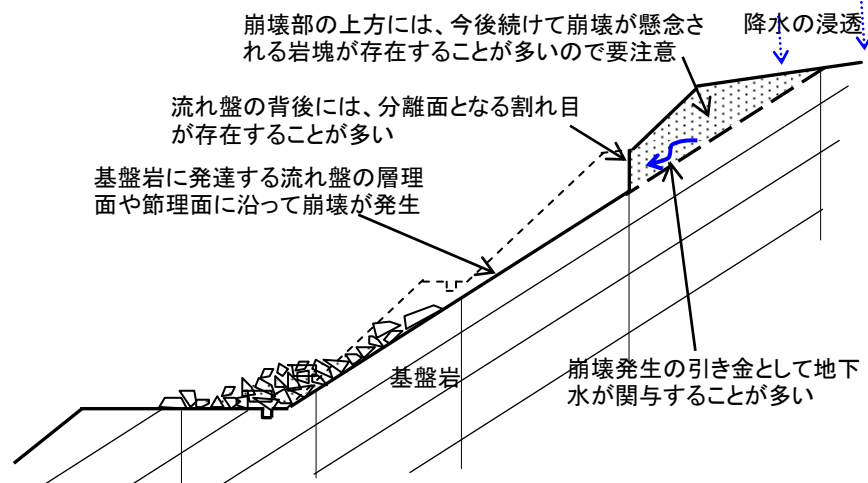
- ・流れ盤が要因となり不安定化する斜面は、岩盤が浅い深度から分布する斜面に多い。特に地質が第三紀層～中・古生層の堆積岩類や花崗岩類等、規則的な層理面や節理面が発達する岩盤の分布地域に多い。
- ・流れ盤が発達する岩盤では、切土時に生じる応力解放により、緩み領域が法面全体に広がりやすい。
- ・切土施工直後は特に目立った変状がない場合でも、その後の地下水の浸透などの影響によりすべり面となる層理面や節理面の強度が低下し、供用開始後に崩壊する事例も多い。
- ・完成後の切土法面においては、流れ盤の存在は吹付工などの法面保護工に覆われて、気づかないうちにすべり面の強度低下が進行し、突然崩壊に至ることがある。
- ・流れ盤、岩盤の風化度等、地質条件に起因する法面健全性の要因は、法面完成後においては目視観察では把握が困難である。あらかじめ切土施工中に、法面に出現した岩盤状況（流れ盤の有無、風化度合い、湧水の有無等）を目視観察し、スケッチや写真等で記録に保存することが、長期的な法面健全性を維持する上で重要な資料となる。

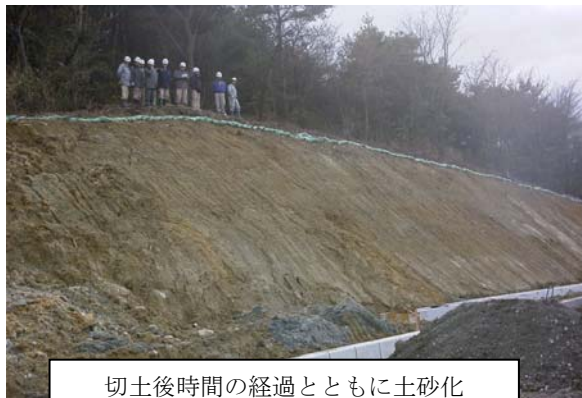
切土後時間の経過とともに土砂化

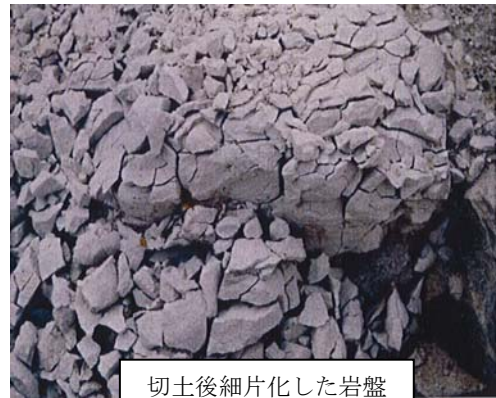
切土後細片化した岩盤

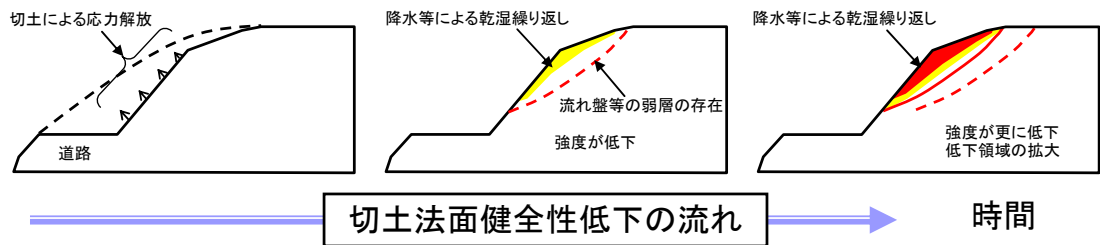
- ・切土法面は、切土時に生じる応力解放により緩み領域が生じることから、健全性の低下は自然斜面よりも速く進行する。
- ・しかしそれでも強度の劣化にある程度の時間を要するため、切土完成後数年程度経過した後に変状が現れる事例が多い。特に、蛇紋岩類、第三紀層の泥岩や凝灰岩など、スレーキング性を有する地質の分布域で多い。
- ・法面を構成する地盤が乾燥と湿潤の繰り返しによって強度低下が徐々に進行する。その結果、法面に亀裂の発生や小崩壊など様々な変状が発生する。
- ・この性質を持つ地質は、一般に劣化の過程で体積膨張することが多いため、以下に示す特有な変状が生じる。
 - ・小段側溝が水平方向に潰れる（右写真→）。
 - ・吹付工や法枠工の肩部が浮き上がる。
 - ・吹付面や側溝等の亀裂が経年的に進展する。
 - ・吹付面の剥落や破片の落下、亀裂の隙間や排水孔から、内部の土や岩石がこぼれ出る。
- ・切土施工前には、近傍の現況法面で同様の現象の有無をよく確認することで事前に発生を予測することができる。
- ・法面完成後においては目視観察による地質状況の把握が困難である。このため、あらかじめ切土施工中に法面に出現した岩盤状況のほかに、切土工事の切土方法、工程、降雨状況など施工当初（初期値）の記録や逐次の維持・補修履歴の記録が重要である。

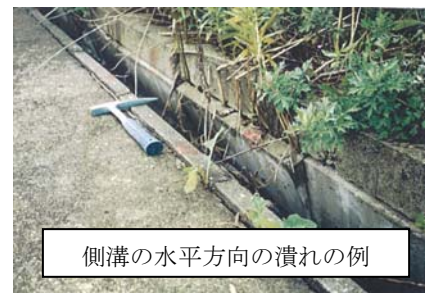
側溝の水平方向の潰れの例

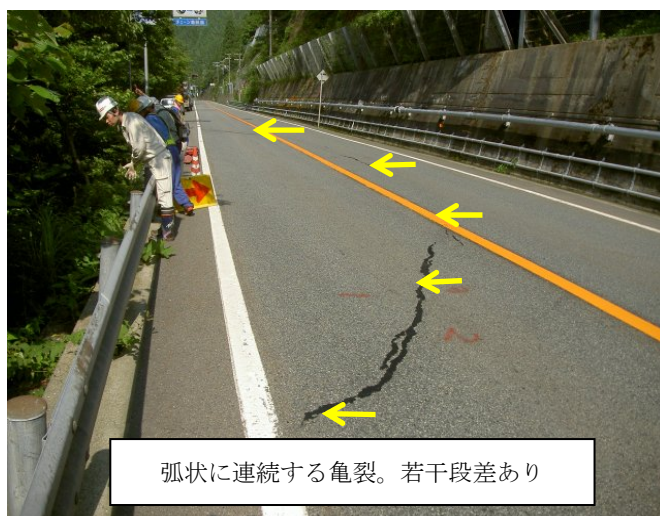
弧状に連続する亀裂。若干段差あり

- 路面の亀甲状の亀裂は、路盤材の軟質化あるいは空洞化により、路面が沈下している可能性がある。
- 連続した長い亀裂が円弧状で法肩まで伸びる状況は、盛土およびその支持地盤に地すべりの兆候があることが考えられる。この場合、盛土法尻部や法面にもはらみ出しが生じている可能性がある。
- 上記の現象に伴い、排水路や横断管などの排水設備が機能低下している可能性がある。
- 路面の沈下や亀甲状の亀裂部分等から盛土内に水が浸透しやすくなるため、盛土材料の劣化をさらに進行させ、いずれは崩壊に至ることになる。

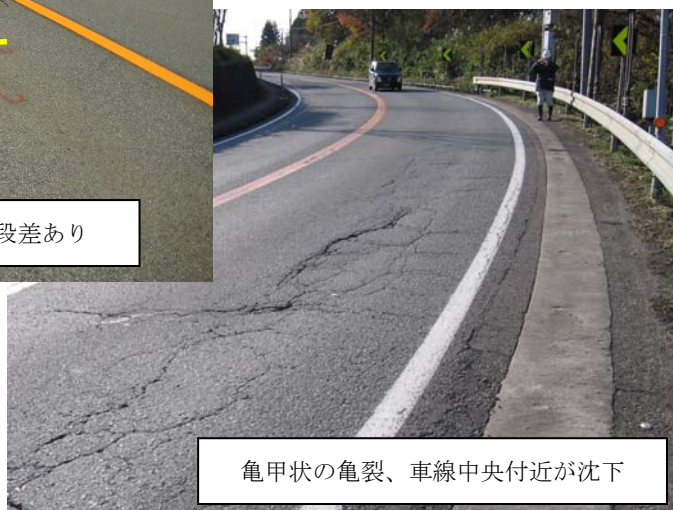
亀甲状の亀裂、車線中央付近が沈下

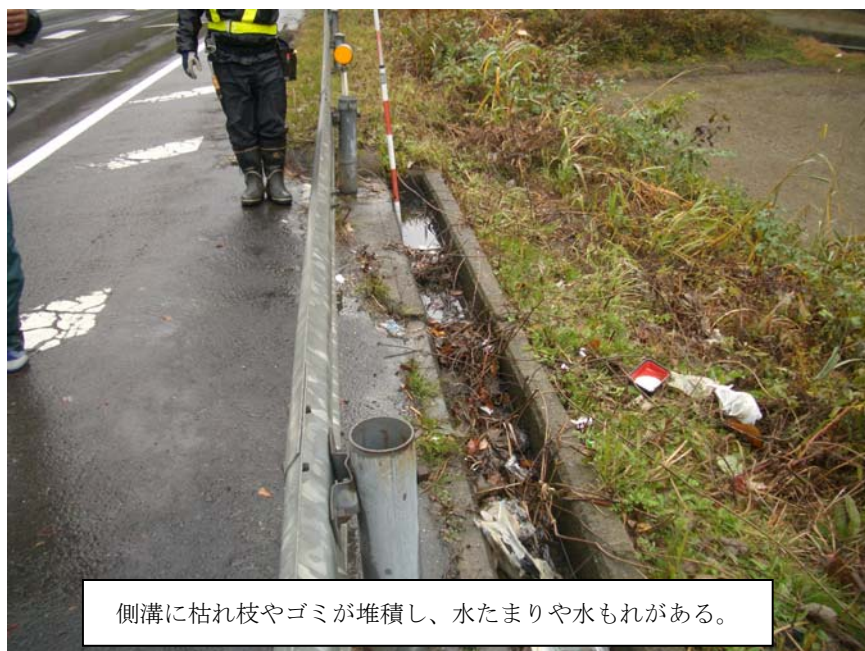
側溝に枯れ枝やゴミが堆積し、水たまりや水もれがある。

- 水路は該当盛土部分の降水だけでなく、その周辺の降水も広範囲に集めている。よって、水路に通水障害等の欠陥がある場合は、水路が無い状態よりも多くの水を盛土に集中して供給させることになり、盛土の健全性低下を助長する。
- 水路の通水阻害は、降雨時にオーバーフローすることによって水路周辺の浸食や盛土法面の浸食を発生させる。それに伴い、水路本体の目地ずれや破損などが生じる。
- また、盛土内部への水の浸透をさらに促進させることになる。
- 盛土内への水の浸透が繰り返されることで、盛土材質の強度低下、目詰まり現象が生じ、いずれは崩壊に至る。

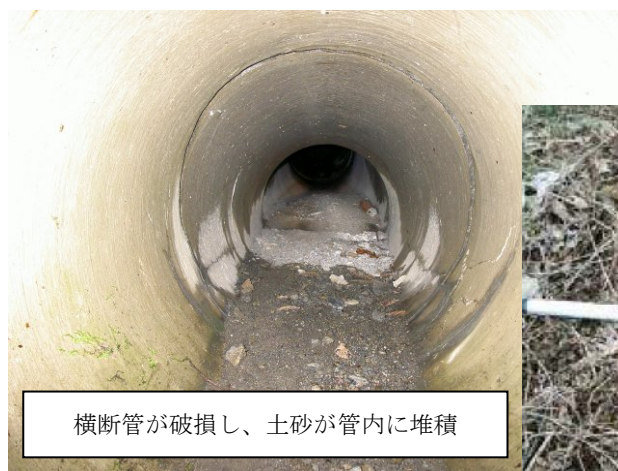
横断管が破損し、土砂が管内に堆積

- ・排水設備（横断管や縦排水等）の破損や堆積物充填などの機能低下は、盛土部への降水だけでなく、その周辺から流入する水も加わり、より多くの水を盛土に集中して供給させることになり、盛土の健全性低下を助長する。
- ・さらに、排水設備から漏れ出た水は、周辺の地盤を浸食することになり、設備の破損や目地ずれをさらに拡大させる。
- ・また、盛土材料の強度低下や流出が生じるため、路盤材料の空洞化、盛土法面崩壊に至る。

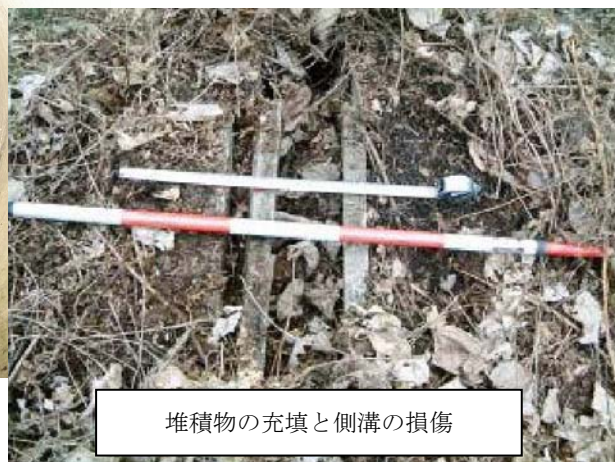
堆積物の充填と側溝の損傷

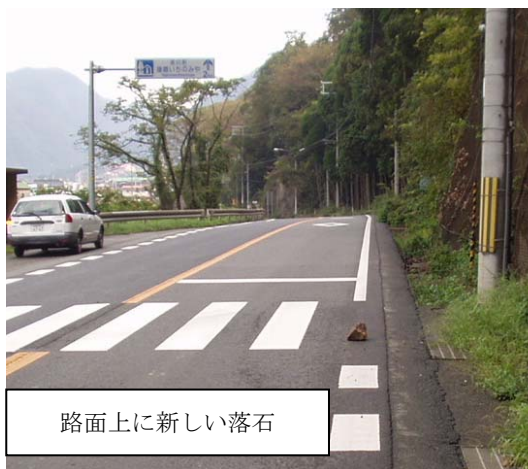
路面上に新しい落石

- ・路上や側溝に落石が繰り返し見られる。
- ・落石防護網に新しい落石が見られる。
- ・落石防護柵が落石によって新たに破損している。

- ・落石を確認した場合は、斜面上方の落石発生源の状況確認が必要である。車を降りて遠望目視し、可能ならば地表踏査により発生源を直接確認する。
- ・路上に見られる落石は、落石防護工を突き破るか、飛び越えていることになる。落石防護工の機能が十分であるか検証が必要である。
- ・斜面勾配、落石の最大径、落下高さおよび落石の到達範囲をその場でおおよそ把握して、想定されるリスクの大きさに応じた判断が求められる。
- ・落石規模によっては、有識者や専門技術者の判断が必要。
- ・落石防護柵の破損箇所は次の落石に対応できないため、早急に復旧する。

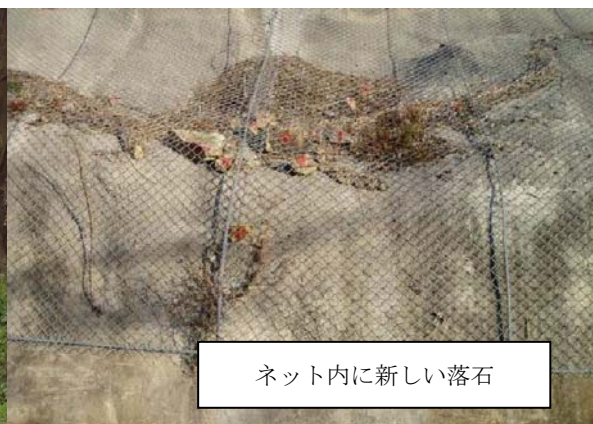
ネット内に新しい落石

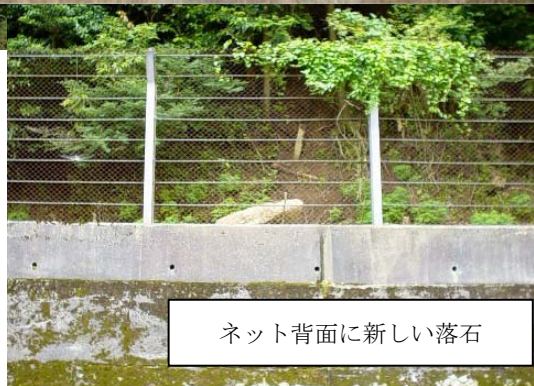
ネット背面に新しい落石

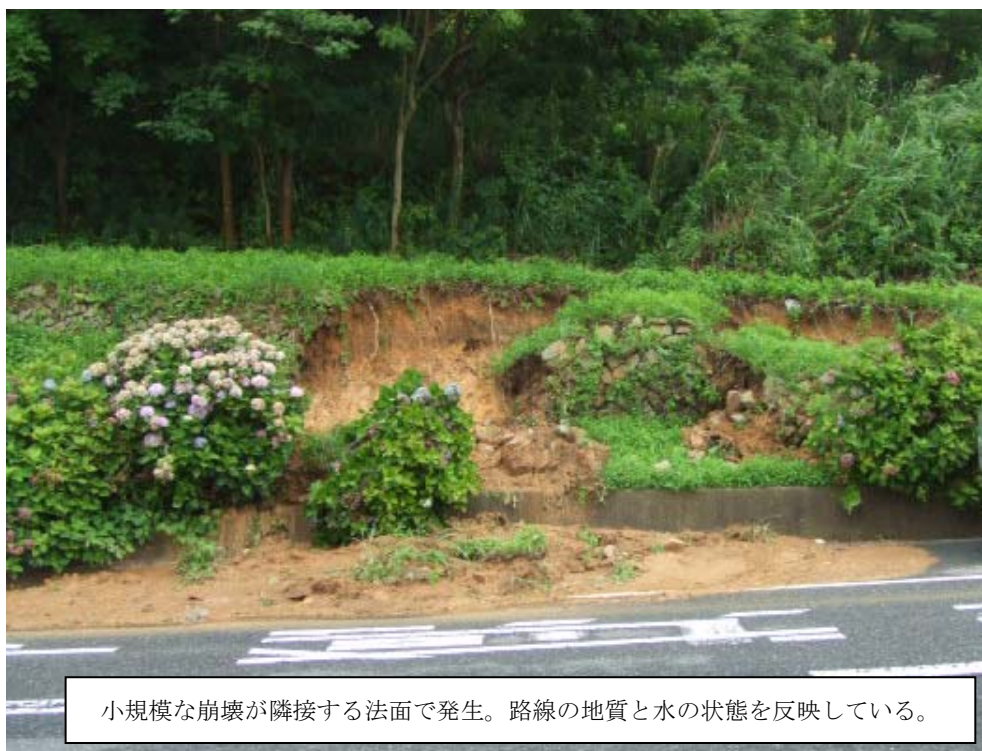
小規模な崩壊が隣接する法面で発生。路線の地質と水の状態を反映している。

- ・小規模な崩壊事例でも、その発生状況（降水量、規制の有無、崩壊土量、崩壊のメカニズム、湧水の有無、写真、断面形状等）を記録に残しておく。
- ・崩壊した理由を分析（たとえば、流れ盤による崩壊か、地山の劣化による崩壊か）する事により、当該法面だけでなく、周辺の法面の崩壊要因を推測でき、未然に最小限の対策で崩壊の防止策を考えることができる。
- ・崩壊に至らずとも、崩壊を予見させる小規模な変状の有無についても点検しておく必要がある。

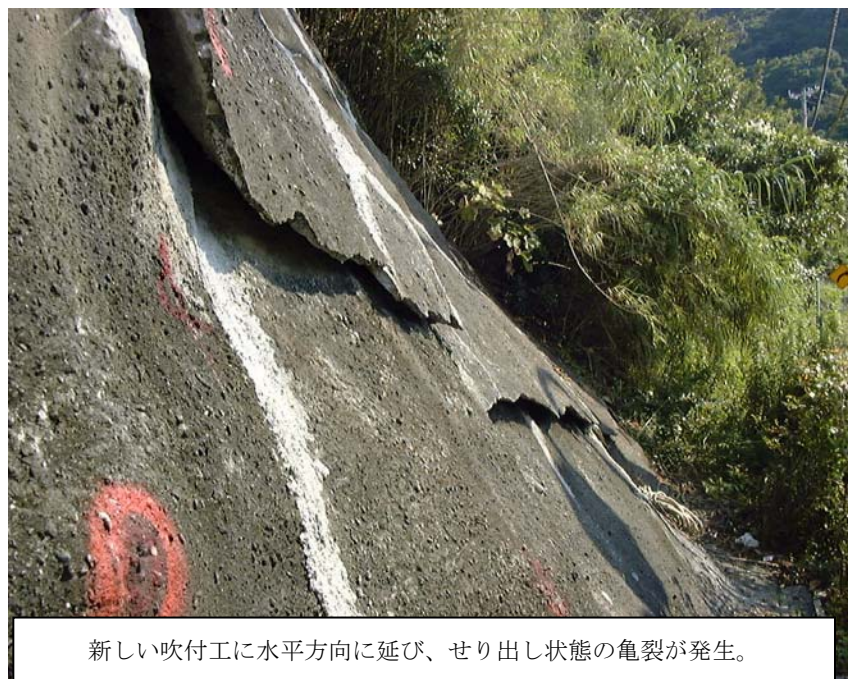
新しい吹付工に水平方向に延び、せり出し状態の亀裂が発生。

- ・コンクリート構造物は、経年劣化に伴い不規則なひびわれや縦方向のひびわれが入る。湧水が認められない場合は、構造物の老朽化や法面浅い部分の劣化に起因する比較的軽微な変状で、同規模程度の構造物による更新により対処できる場合が多い。
- ・わずかでも湧水を伴うひびわれの場合は、構造物背面の地盤が乾湿繰り返しや凍結融解等による強度低下、さらに植物の成長による劣化も加わり、同規模程度の構造物の更新では対処できない場合が多い。
- ・水平方向のひびわれは、地山の変状、たとえば地すべり変状に起因するものが多く、同規模程度の構造物の更新では対処できない場合が多い。

- ・湧水を伴うひびわれや水平方向のひびわれは、地山の変状に起因するものが多いため、法面健全性をこれ以上低下させないためにも、早期に対策が必要である。
- ・対策工法は、地形の改変（切り直し等）をしない場合は、現況よりもグレードの高い構造物の選択になる。
- ・目に見えてひび割れが進行する状況であれば、近い将来崩壊する前兆であり、有識者の判断や専門技術者による詳細調査や対策工検討が必要になる。

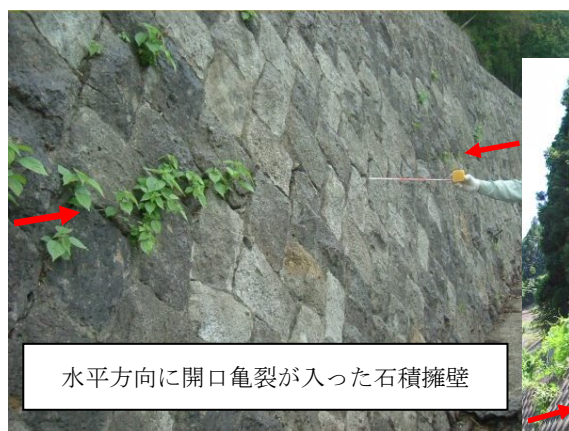
水平方向に開口亀裂が入った石積擁壁

- ・ブロック積擁壁や石積擁壁の目地沿いに発生することが多い。
- ・鉛直方向の亀裂は、コンクリート擁壁で発生することがあるが、前後に段差がないひびわれは、コンクリートの収縮によるひびわれである場合が多い。このひびわれはほとんど変位が累積しないので、ひび割れの経過観察で判定できる。
- ・水平方向のひびわれ、および鉛直方向でも前後に段差があるひびわれは、地山の変状、たとえば地すべり変状に起因するものが多い。
- ・特に湧水を伴う場合は、変状の進行が今後も継続する可能性が高い。
- ・上下の段差を伴うひびわれや目地のずれは、背面の地山の変状以外に、擁壁支持地盤の不等沈下に起因する場合もある。

- ・ひびわれはその後の進行がなければ擁壁の崩壊に直接結びつくものではないが、ひびわれの進行度、擁壁からの湧水状況を継続観測し、変状の進行が認められる場合には、水抜き対策や擁壁の補強対策が必要となる。
- ・ひびわれの進行の監視は重要であるが、四季の温度変化による回帰（概ね±2mm程度）の範囲内であれば、当面経過観察することでもよい。
- ・目に見えてひび割れが累積する状況であれば、有識者の判断や専門技術者による詳細調査や対策工検討が必要になる。

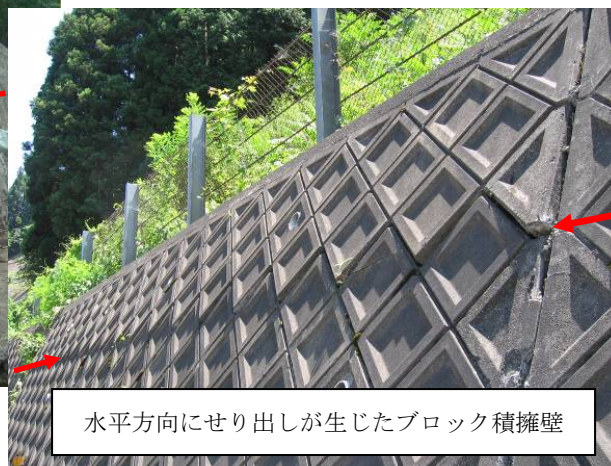
水平方向にせり出しが生じたブロック積擁壁

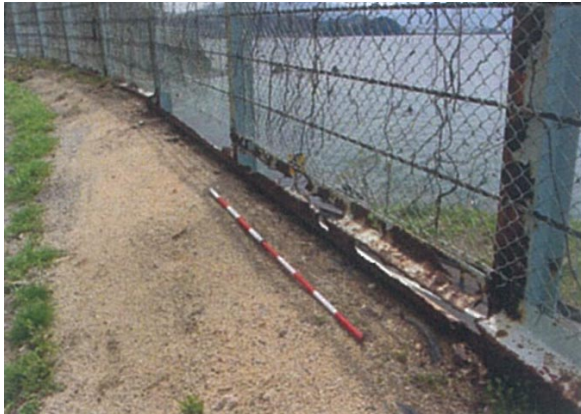
落石防護柵や網の腐食

- ・落石防護柵の腐食は、所定の強度が得られない可能性がある。
- ・腐食など落石防護柵に不具合があると、万が一落石が発生した場合、落石を抑制できない場合がある。

- ・錆が発生した部分は、タッチアップや塗替えを行い、できるだけ長持ちさせるようにする。
- ・特に海岸に近い道路では、腐食の速度が速いので、こまめに経過観察を行う。
- ・腐食の進行が著しい場所では、耐候性のある部材に取り替えることも含めて検討する。
- ・損壊が著しい場所は、当初想定規模の落石より大きい落石の発生の可能性があるか、落石の発生が頻繁であることから、発生源対策（浮石・転石の除去、ロープネットの設置等）も含めて、総合的な対策工を検討する。

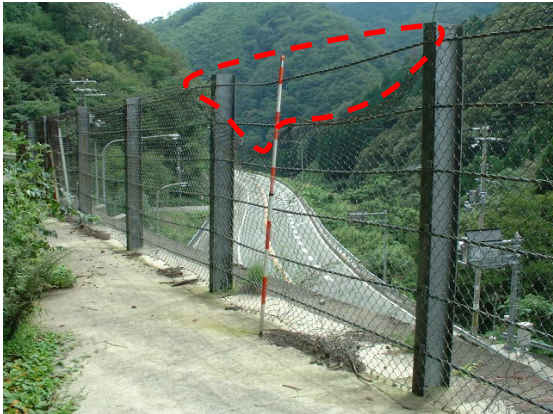
落石防護網の欠落

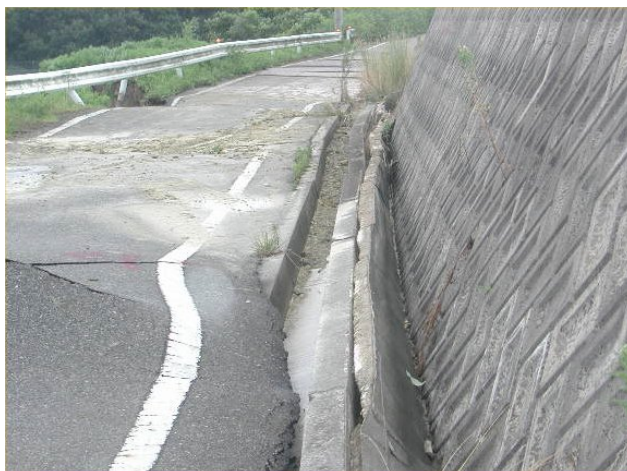
路面の盛り上がりと横方向への移動、側溝の圧縮など

- 直ちに車を降りて、法面および上方斜面上に生じた亀裂の位置や規模、法面に湧水や崩壊が生じていないかなど、現状把握を行う。
- 亀裂部からの水の浸透を防止するシート養生、大型土嚢による押え盛土、通行規制の措置など、直ちに応急対策を実施する。
- 有識者の判断や専門技術者による詳細調査や対策工検討が必要になる。
- 亀裂を挟んでぬき板や移動杭を設置し、できるだけ発見初期の変動を計測する。これにより、崩壊時間の予測、応急対策時の安全性の判断などに貴重な情報となる。
