道路法面維持管理のためのハンドブック(案)

The Handbook for Road Slope Maintenance

平成 21 年 10 月

国土交通省近畿地方整備局
近 畿 技 術 事 務 所

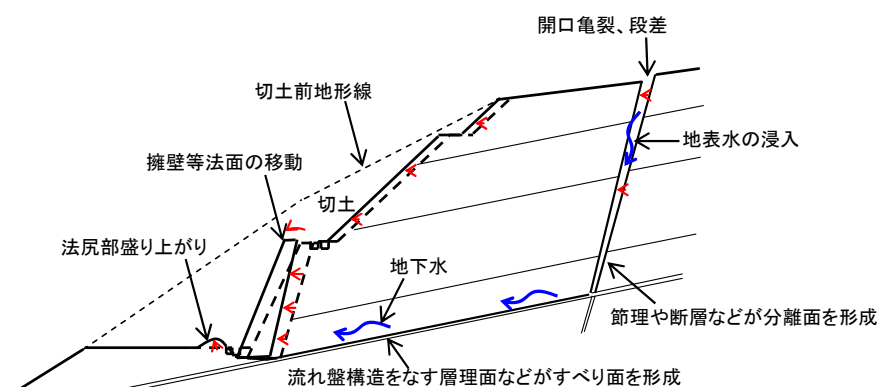
- 切土法面全体が、地すべり変動を発生している可能性が高い。通行止めが必要になる可能性が高いほど深刻な変状である。
- ほぼ確実に、法面および自然斜面上に亀裂や崩壊など、法面の広範囲に変状が現れていると考えるべきである。
- 水路や横断管、埋設管が破断し、そこから水が地盤に供給され、変動を加速させている恐れがある。直ちに止水処置が必要。

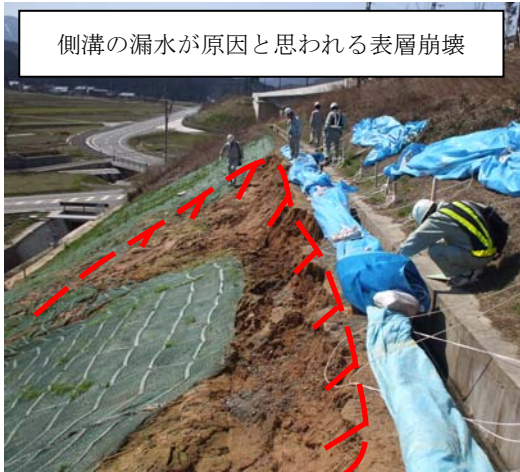
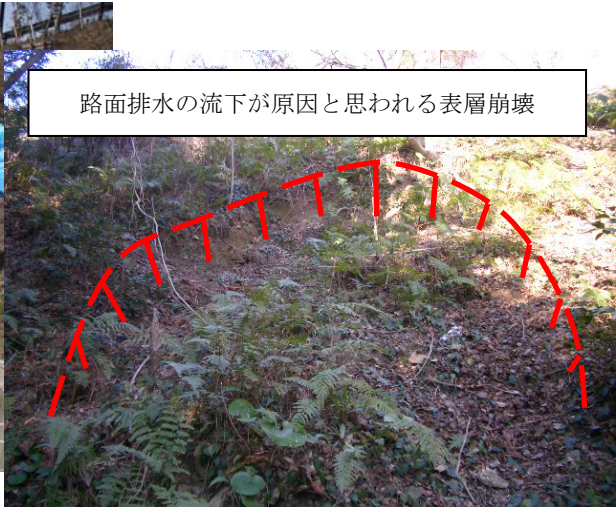
- ・排水路の欠陥等を要因として、盛土内部へ水の浸入が繰り返されることで盛土材料が劣化し、表層崩壊が発生する。
- ・古い盛土では、標準法面勾配（1:1.5～1:2.0：盛土材料や盛土高による）よりも急勾配（1:1.2前後）の場合がある。急勾配の盛土法面は、もともと締固め不足である可能性があり、経年劣化による表層崩壊が生じやすい。
- ・崩壊の規模によっては、路面にまで亀裂や段差が発生する。

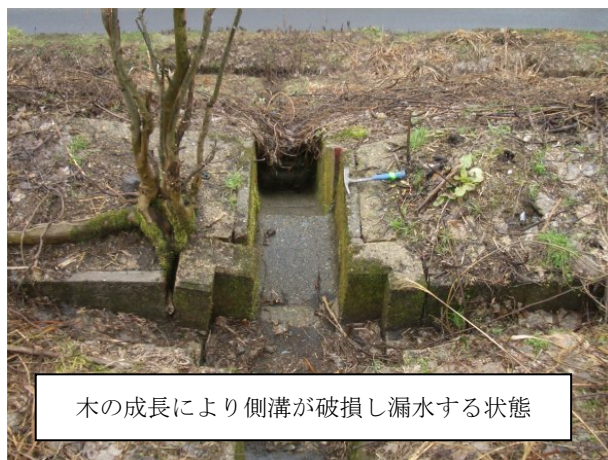
木の成長により側溝が破損し漏水する状態

- ・水路は該当盛土部分の降水だけでなく、その周辺の降水も広範囲に集めている。よって、水路の欠陥は、水路が無い状態よりも多くの水を盛土に集中して供給させることになり、盛土の健全性低下を助長する。
- ・降雨時に水路からのオーバーフローや漏水により、水路周辺の浸食や盛土法面の浸食を発生させる。それに伴い、水路本体の目地ずれや破損などがさらに拡大する。
- ・さらに、盛土内部への水の浸透を促進させることになる。
- ・盛土内への水の浸透が繰り返されることで、盛土材質の強度低下、目詰まり現象が生じ、いずれは崩壊に至る。

- ・盛土内への水の浸入を、日常からできるだけ防止することが、盛土の健全性維持に最も効果的である。
- ・目視観察では水路本体に特に異常がない場合でも、周囲の盛土に小規模な表層崩壊やパイピング穴などが生じる場合がある。これは、該当箇所より上流側の水路に漏水部分があり、該当箇所まで水路の直下を水が流れている可能性がある。
- ・水路内の堆積物、水路の破損や目地のずれなど、盛土内に水を供給させるような水路の欠陥部分は早期に修復する。
- ・通水障害物の除去後も、同様の通水障害が再発する可能性が高いため、その箇所の記録を残し、今後の点検時に発見しやすくする。
- ・修復を繰り返す必要がある箇所は、より抜本的な対策が必要である。

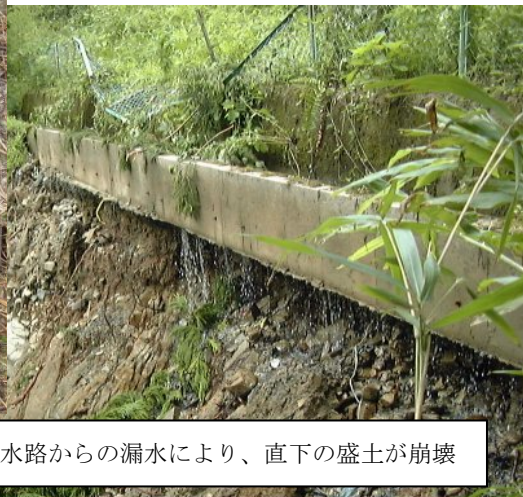
水路からの漏水により、直下の盛土が崩壊

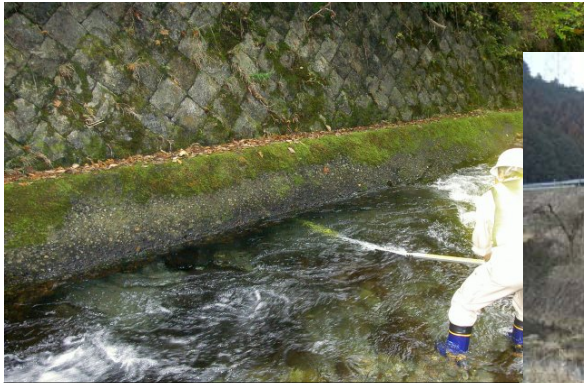
さぐり棒にて擁壁直下地盤の浸食を確認

- ・河川の流水や波浪の影響により、法尻部が浸食される。
- ・法尻部に擁壁が施工され、常時水浸している箇所は、一見問題が無いようにみえても、擁壁の下面が浸食されオーバーハング状態になる。
- ・さらに、浸食が進行すると、擁壁背面の盛土が吸い出され、空洞が生じることがある。
- ・日常は冠水していない箇所では、洪水時に一気に浸食される。
- ・盛土材が空洞化することにより、路面の陥没、法面の崩壊等にまで拡大するおそれがある。

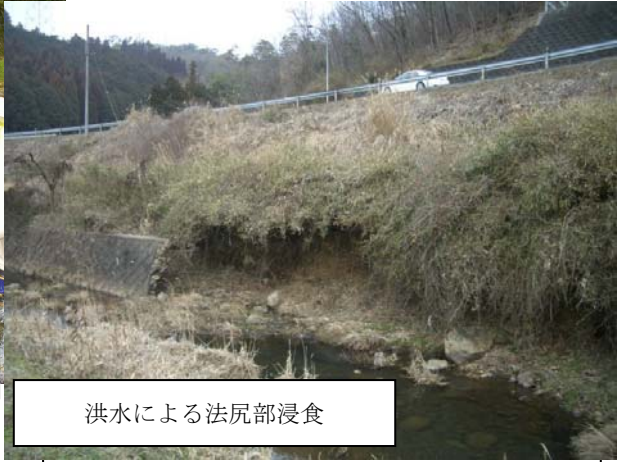
洪水による法尻部浸食

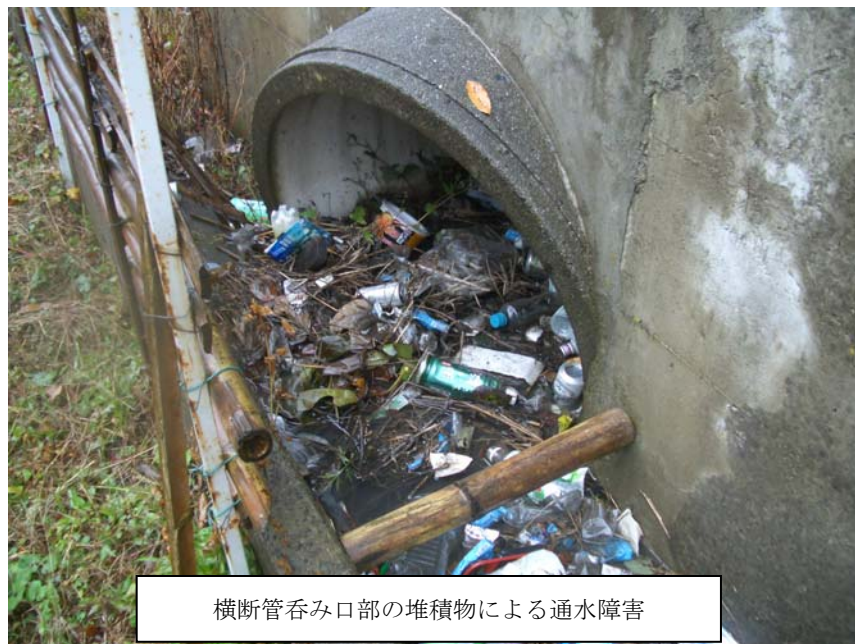
横断管呑み口部の堆積物による通水障害

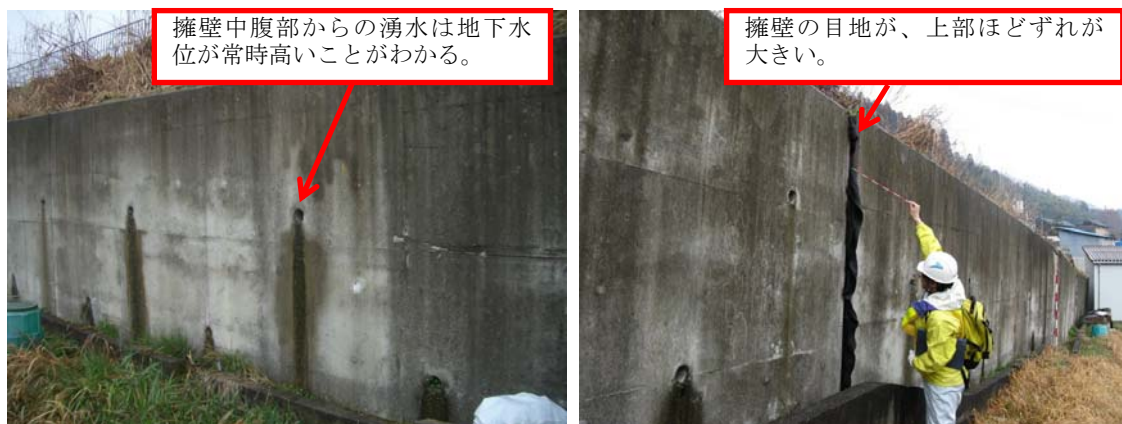
常時湧水が認められる擁壁。土圧がかかるためか手前に傾倒している。

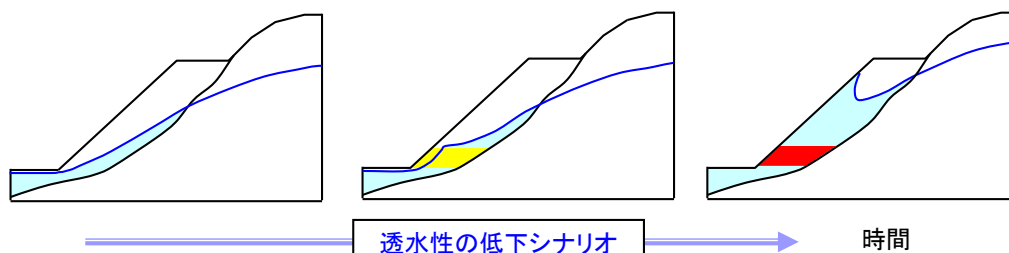
- ・降雨等による地下水位の上下の繰り返しの繰り返しにより、次第に盛土法尻付近の透水性が低下し、排水機能が劣化していく。
- ・水位が上昇しやすくなり、盛土内に水分が充満し、盛土の健全性を著しく低下させ崩壊に至る。

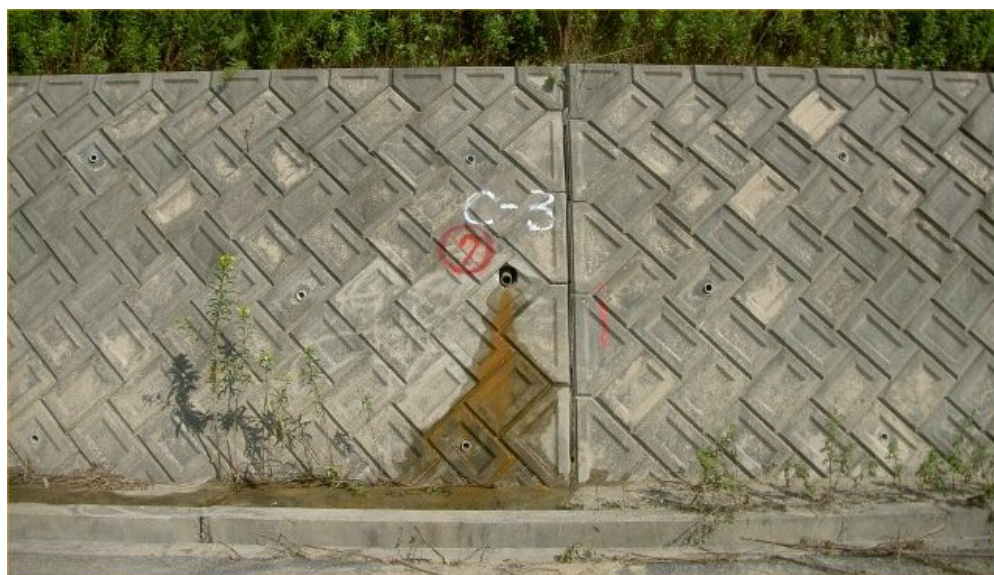
水抜きボーリング孔から濁り水が流出している

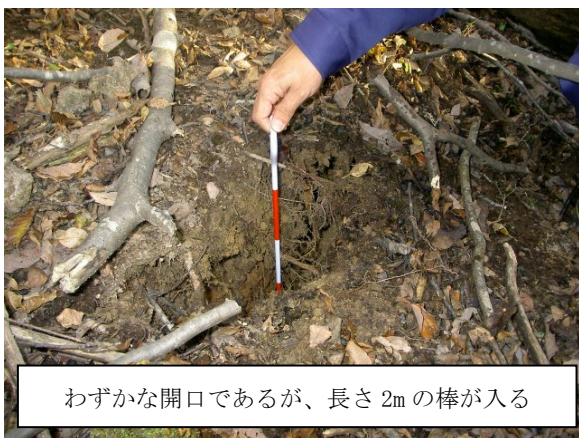
わずかな開口であるが、長さ 2m の棒が入る

- ・法面上方の地山に亀裂が連続的に見られる場合は、法面状にもはらみ出しやせり出しなどの変状が発生している可能性が高い。また、法面全体に緩むため、各所に表層崩壊、水路のずれなど複数の変状が発生する。
- ・亀裂からの雨水の流入・浸透が行われやすく、さらに不安定化が加速し、ついには崩壊に至る。

- ・亀裂を発見した場合は、早期にシートで覆い雨水の流入を防止し、土のうなどで崩土の流出を防止する。
- ・亀裂の連続性、開口の方向、湧水の有無、開口の速度等を把握することで、変状範囲、深さ、変状方向、湧水の有無等を概略把握することができる。応急対策の選定において重要な情報となる。
- ・切土内部に問題（地盤強度の低下、地下水の存在）が生じている可能性が高く、有識者の判断や専門技術者による詳細調査や対策工検討が必要。

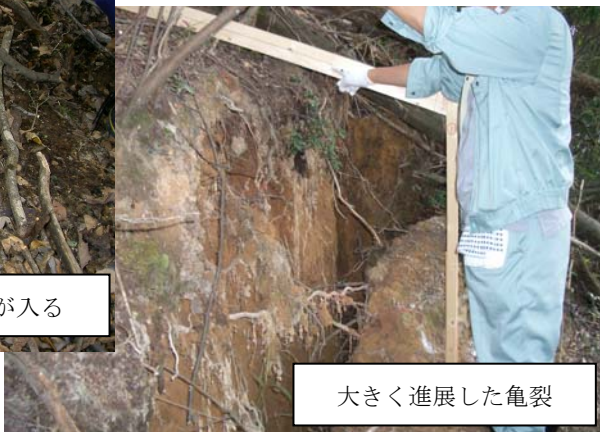
大きく進展した亀裂

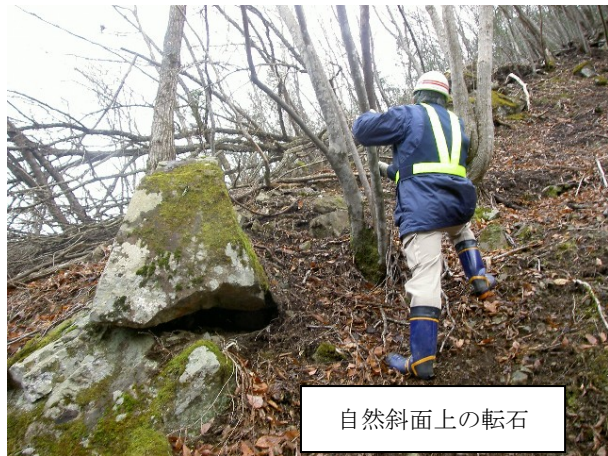
自然斜面上の転石

- ・小規模な転石・落石は豪雨・地震で発生し頻度も多い。降雨や地震が無くても発生することがある。したがって、落石発生時期をあらかじめ予測することが困難であり、事前に安定化処置が求められる。

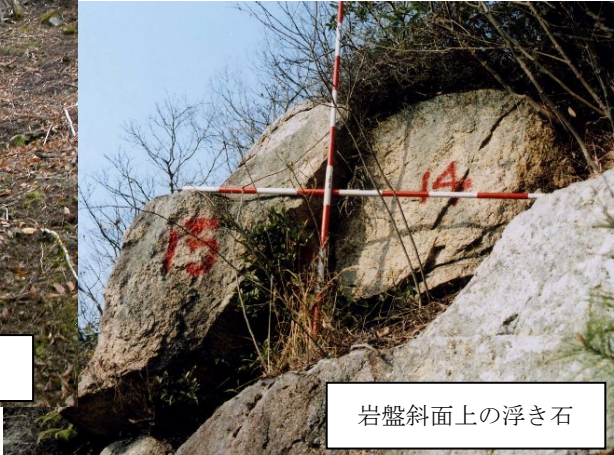
岩盤斜面上の浮き石

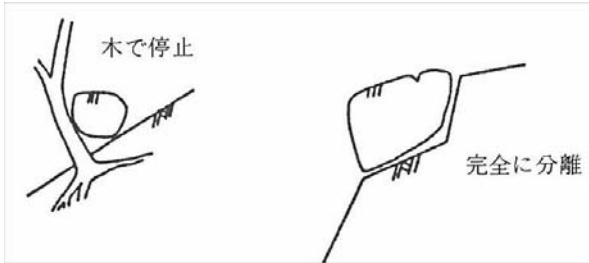
転石、浮石の安定性判断については、前述「要因(2)浮石、転石」で述べたとおりであるが、要するに「根のない石は危ない」のである。
(←左図参照)

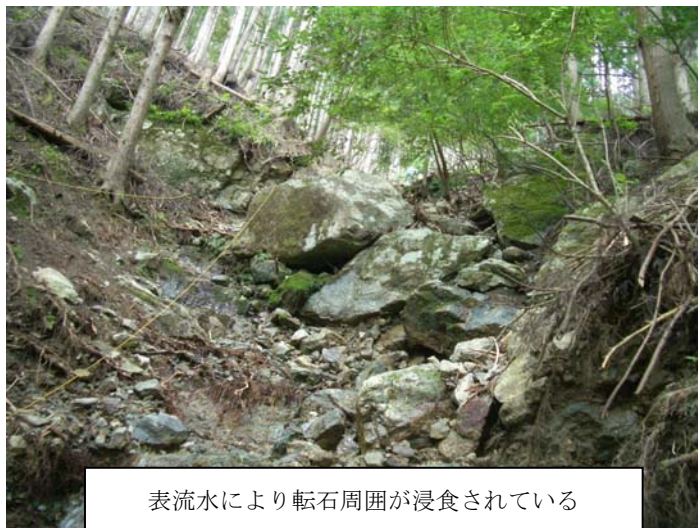
表流水により転石周囲が浸食されている

- ・降雨時に限り表流水が生じる斜面（溪流沿い、沢地形）に多く認められる。
- ・転石周辺の浸食が進むと転石は更に不安定になり、落下につながる。
- ・小さい石などの落石が継続的に発生する場合、次は更に大きな落石が発生する可能性がある。このため、その発生源の転石の安定性を把握しておくことが重要である。

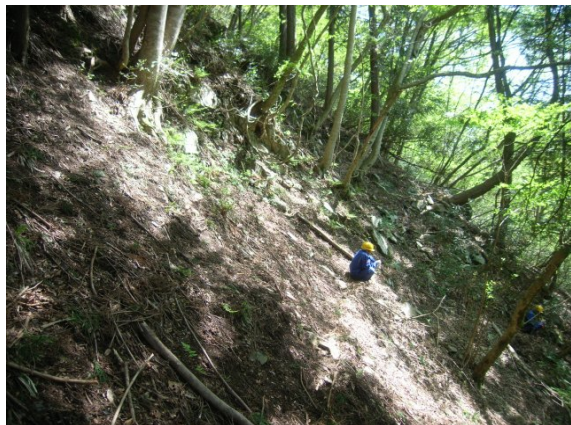
落石発生源下方の裸地化

- ・裸地化は、斜面が急勾配で、かつ頻りに落石や表層崩落を生じている。
- ・裸地化斜面の上方には、落石発生源となる不安定な斜面が存在する。
- ・小さい石などの落石が継続的に発生する場合、次は更に大きな落石が発生する可能性がある。
- ・裸地化斜面上方にある落石発生源の状況確認（予想される落石の大きさ、落下高さ、安定度の判断等）が必要である。
- ・下方斜面の植生状況、防護工の状態（落石防護柵の損傷、防護柵裏側に堆積した落石の量等）を把握しておくこと。
- ・斜面勾配、落石の最大径、落下高さおよび落石の到達範囲をその場でおおよそ把握して、想定されるリスクの大きさに応じた判断が求められる。
- ・裸地化を防止するための編柵の設置、裸地化斜面下方の樹木の保全も効果的である。

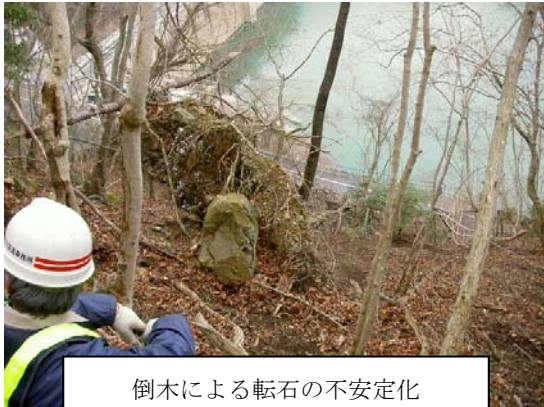
倒木による転石の不安定化

- ・倒木により、木の根まわりの転石や表土が掘り起こされて不安定となり、落石や表層崩壊の原因となる。
- ・降雨時に浸食されやすく、時間の経過と共にさらに不安定になる。
- ・根曲がりの多い斜面は、表層が徐々に移動している。このような斜面で、勾配が均一でなく小規模な滑落崖や凹凸が多くみられる場合は、将来表層崩落を生じる可能性がある。
- ・倒木が、落石防護柵やポケット式ロックネットに覆い被さることで、落石が柵やネットに入らずそのまま路面に落下することがある。

- ・根曲がりや倒木が多い斜面は、比較的遠方からでも発見しやすい。不安定な転石や土塊の存在、地山の亀裂の存在を知るのに有効である。
- ・降雪地域では、積雪による根曲がりもあるので、区別すること。
- ・倒木が、既設の防護柵の機能を阻害している場合は早期に撤去する。
- ・あらかじめ除去できる石は除去しておく。

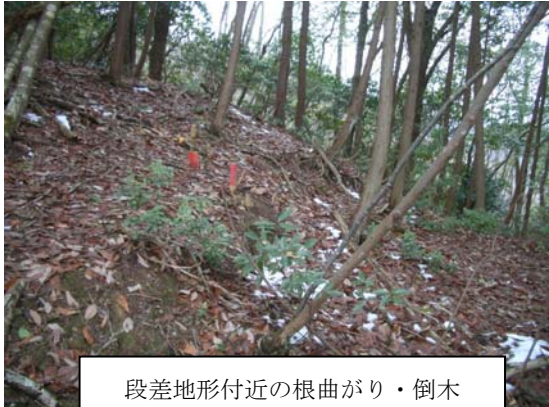
段差地形付近の根曲がり・倒木

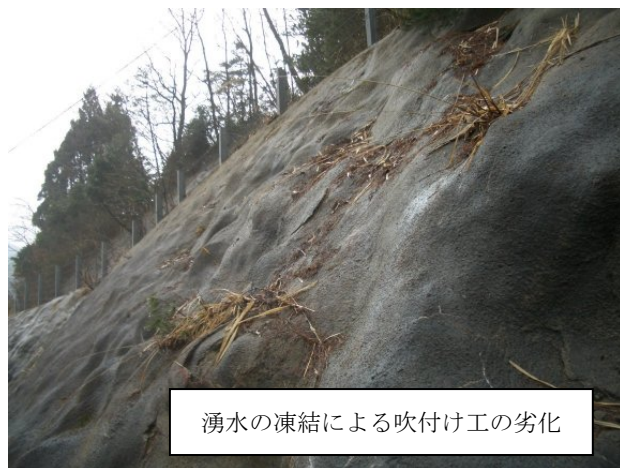
湧水の凍結による吹付け工の劣化

- ・ 常時、排水孔から湧水しているのは、排水設備が有効に機能しているともいえるが、濁り水を伴う場合は、背面の地山に土砂化や空洞化などの問題が生じている可能性が高い。
- ・ 植物が繁茂している排水孔は、もともと湧水していた箇所であり、排水機能が阻害され背面に水を貯留している可能性がある。
- ・ 降雨時のみ湧水する箇所は、乾湿を繰り返すことによって、背面の地山が劣化している可能性がある。
- ・ 寒冷地では、湧水箇所の凍結融解により、法面保護工および背面の地山が劣化している可能性がある。
- ・ 上記事例は、いずれも法面健全性の低下を促進し、いずれは法面崩壊に至るものである。

- ・ 濁り水が生じている箇所は、コア抜き等により、背面地山の劣化状況確認が必要である。
- ・ 植物が繁茂している排水孔、降雨時のみ湧水する排水孔は、常に清掃して機能を回復、維持させる。
- ・ 常に湧水する箇所は、豪雨時には排水性が不十分になる可能性がある。湧水量や地下水位の変化を観測し、必要に応じて、水抜き対策が必要である。

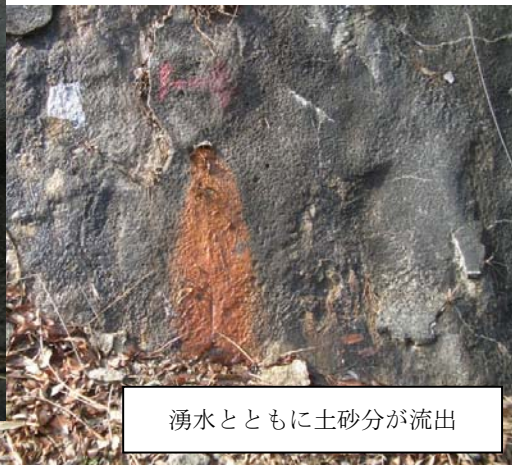
湧水とともに土砂分が流出

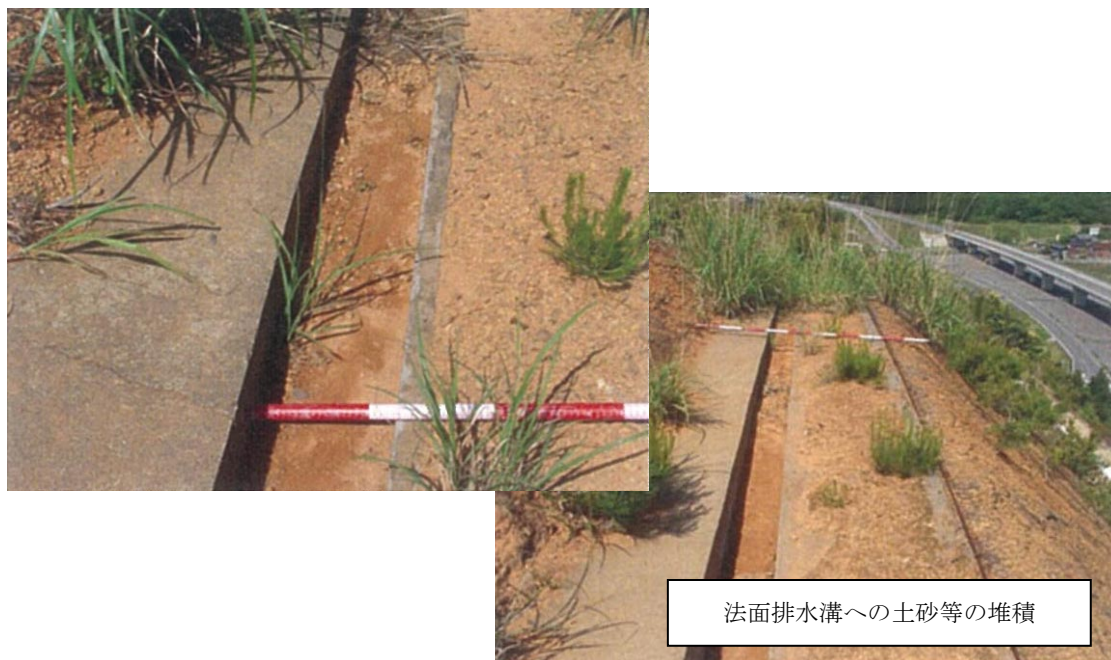
法面排水溝への土砂等の堆積

- ・排水路の欠陥は、法面崩壊の大きな誘因の一つ。
- ・土砂・落ち葉・ゴミなどの流入や植物の成育による水路つまりのような通水阻害があると、降雨時のオーバーフローの一因となる。
- ・水路及び周辺の変状(浸食)が拡大する。
- ・水路も経年変化に伴う変状を放置していると、崩壊の一因になる。
- ・水路の通水阻害は、降雨時のオーバーフローによって法面浸食し、切土時に発生した緩み域に水を供給し、乾湿の繰り返しによって切土の健全性を低下させる。

- ・法面の上方に、管理が十分とはいえない道路、あるいは造成地が存在する場合は、そこから表流水や土砂が流れ込むことがある。軽微なものでも影響があると判断した場合は、早めに当該管理者に改善を求める。
- ・水路内の堆積物、水路の破損や目地のずれなど、切土法面に水を供給させるような水路の欠陥部分は早期に修復する。
- ・水路の排水機能を阻害するような障害物は可能な限り撤去する。なお、通水障害物の除去後も、同様の通水障害が再発する可能性が高いため、その箇所の記録を残し、今後の点検時に発見しやすくする。
- ・修復を繰り返す必要がある箇所は、より抜本的な対策が必要である。

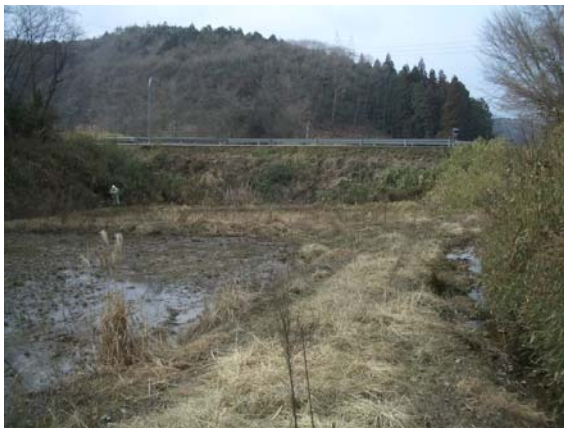
(1) 記入例に用いた盛土法面の現地状況写真

盛土は、沢地形を横断する両盛土区間と、切土法面が反対側車線に位置する片切片盛区間の両方からなる。沢地形は、すなわち集水地形であり、表流水が盛土方向に集まる地形である。
「集水地形→Y」, 「谷地形→Y」

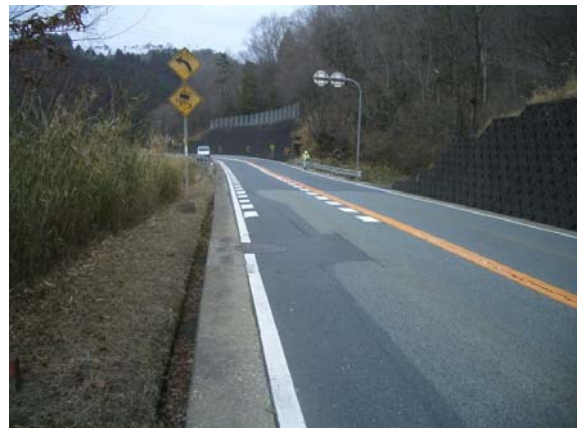
切土盛土境界付近から盛土側に若干沈下が認められる。舗装面にオーバーレイ跡がみえる(手前の補修跡は埋設跡であり評価外)。側溝に水流を阻害する堆積物がある。
「沈下→Y」, 「舗装の補修跡→Y」, 「側溝への土砂堆積→Y」

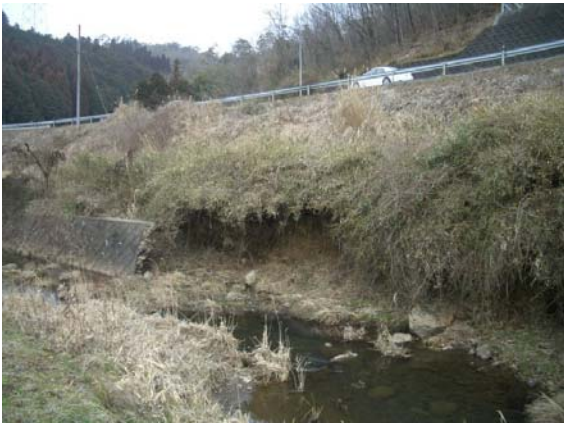
盛土法尻部が水衝部であり、護岸擁壁が崩れて盛土の基礎地盤部分が崩壊している。盛土および盛土擁壁部にまで崩壊が進行する可能性が有る。
「水衝部→Y」, 「波浪の影響の有無→Y」, 「脆弱化しやすい地質→Y」, 「擁壁基礎部の洗掘→Y」

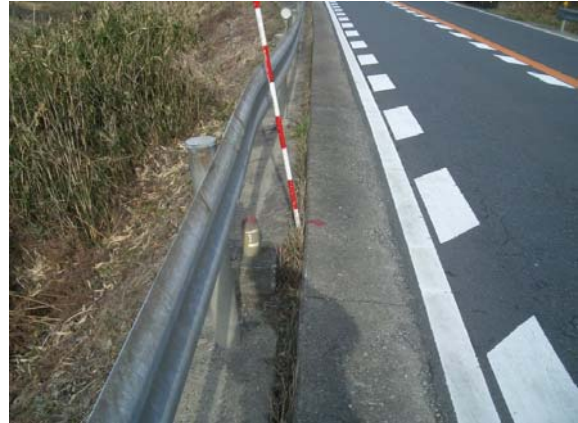
盛土路肩部(ガードレール基礎部を含む)が、亀裂を生じ、沈下も認められる。ただし、これまでの簡易計測ではあまり進行は認められていない。
「表層崩壊→Y」

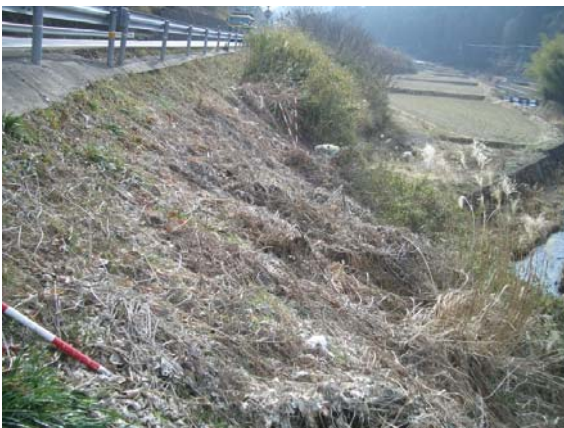
盛土法面は植生が繁茂しており、亀裂などの変位を確認しにくい。はらみ出し等の変位は特に認められない。

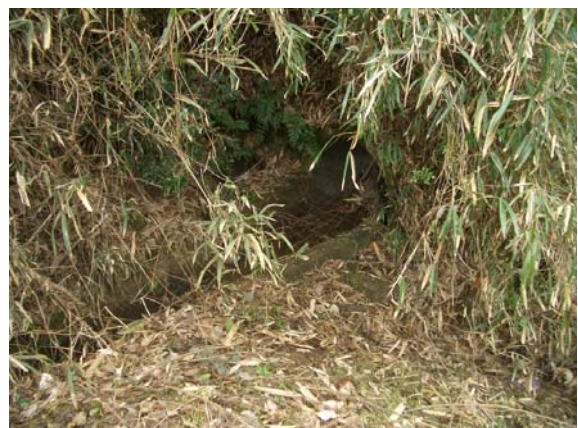
横断管渠呑み口部は、土砂や落ち葉が堆積し、一部通水を阻害している。横断管には特に変状は認められない。
「呑み口部の堆積物→Y」

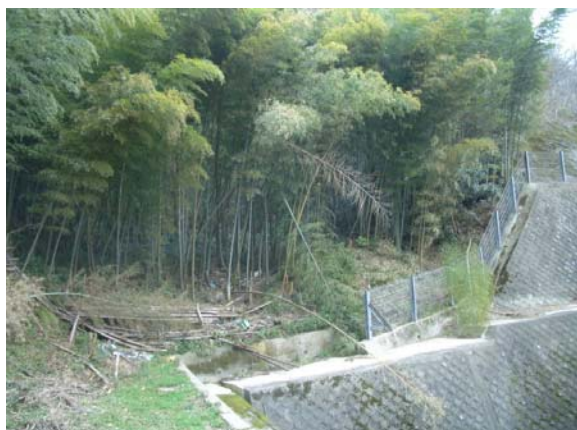
切土脇は竹林の沢地形で表流水が認められる。表流水は、擁壁頭部の集水樹で集められ、擁壁頭部の縦断方向の水路へ流される。
「集水地形→Y」, 「竹林→Y」

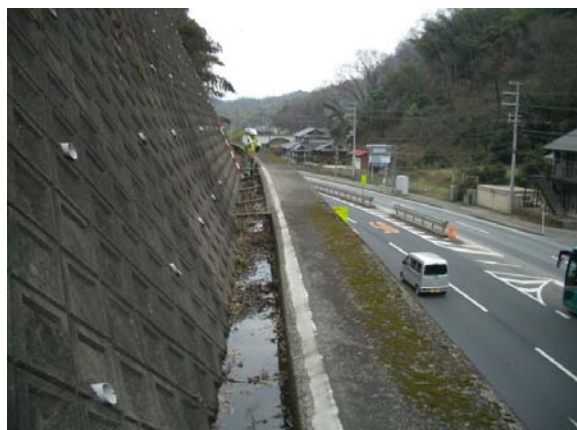
左写真の沢からの表流水は、擁壁頭部の縦断方向の水路に流されるが、一部が破損し、擁壁背面へ漏水している。その一部は擁壁の前面から湧水している。
擁壁本体の変状は特に認められない。
「漏水・漏水跡→Y」, 「湧水・湧水跡→Y」

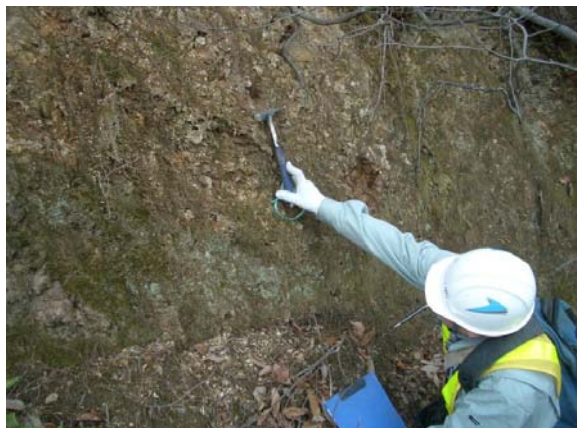
切土法面の直ぐ脇に露頭がある。古生層の堆積岩であるが土砂状に近い状態に風化している。流れ盤でないことを確認した。
「強風化→Y」, 「流れ盤→N」

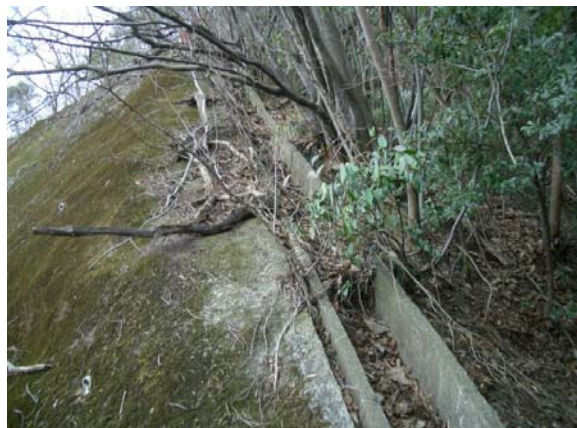
小段側溝、および法肩側溝には、倒木等が充填し、木の根で破損している部分もある。
「法面排水溝の段差・破損→Y」, 「法面排水工への土砂等の堆積→Y」

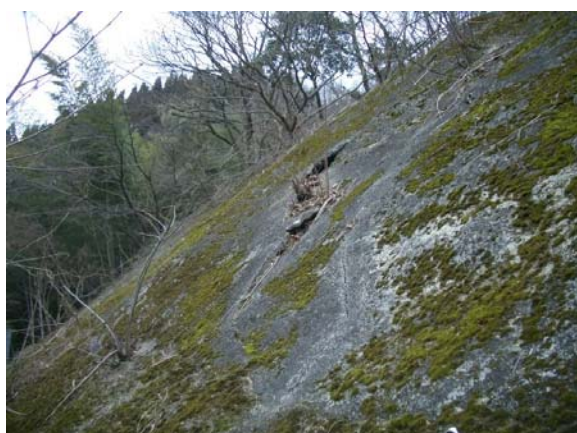
法面は、モルタル吹付け工でほぼ全面保護されているが、老朽化が著しく、各所にひび割れ、段差が認められる。
「法面工のひびわれ→Y」, 「法面工の段差→Y」

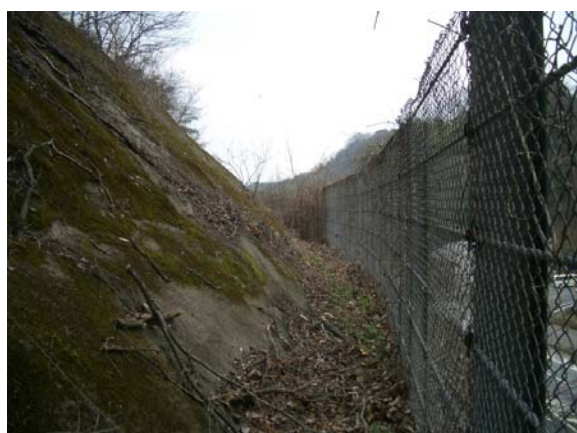
落石防護柵は、ポケット部に落ち葉の堆積や少量の落石の堆積が認められるが、その機能を低下させるほどではない。また、損傷や錆も認められない。

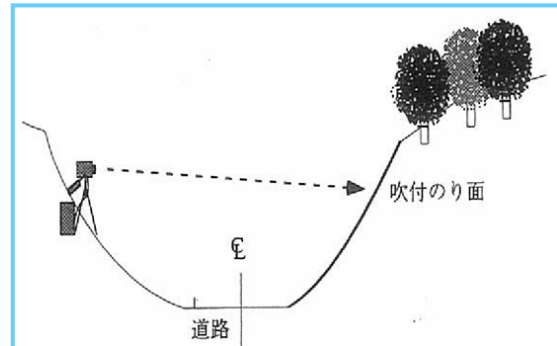
法面の要所（法肩、法尻、途中の小段等）に座標点を設置し、定期的に変位の進行状況を把握する（右写真）。

法面上の座標点測量による変位把握模式図

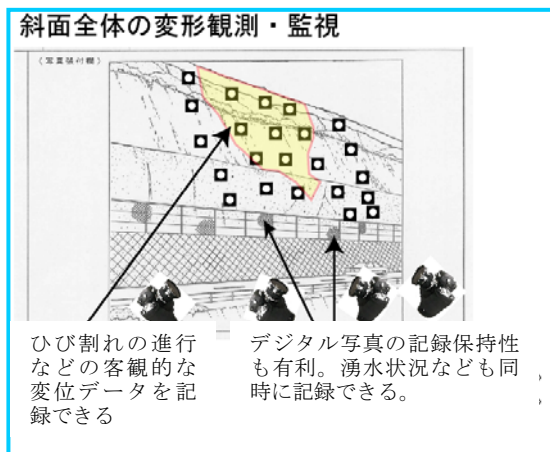
急崖部で人が近づきにくい地点は、デジタル写真測量による手法がある（下左、下右写真）。

デジタル写真測量計測模式図

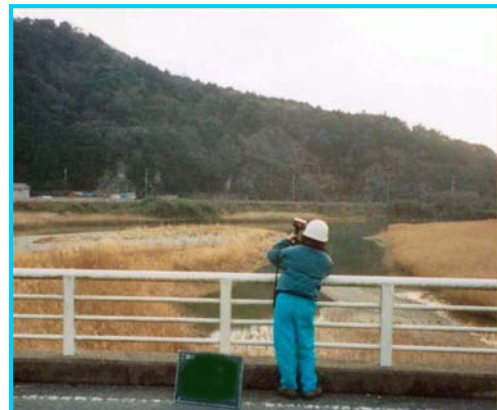
デジタル写真測量実施状況

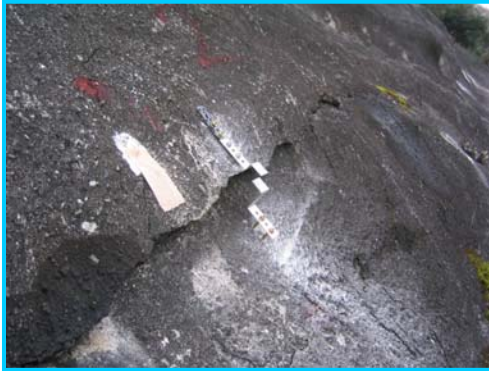
写真（左）のように、亀裂を挟んで計測ピンを設置し、その間の距離を年 1 回変位の進行状況を把握する。

計測ピンを使用した亀裂幅計測

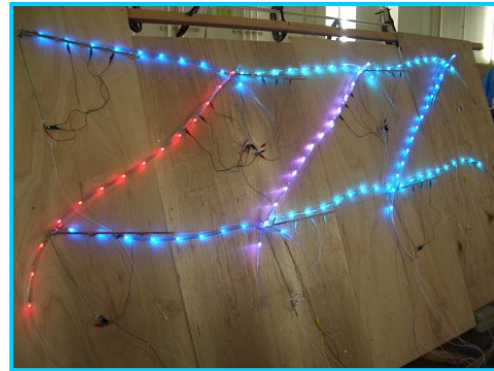
急崖部など、人が近づきにくい地点は、光る変位計による計測手法がある（電源必要）。

光る変位計を使用した亀裂変位計測

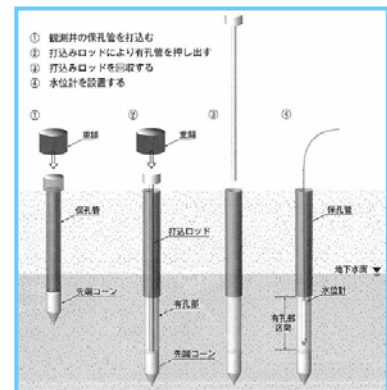
また、盛土のような軟らかい地盤の場合、左図に示すような、簡易打撃装置により設置する、打ち込み式水位観測装置が開発されている。

打ち込み式水位観測装置

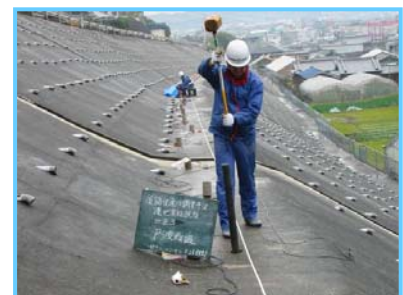
地下構造を知るためには、やはり物理探査やボーリング調査が必要である。切土地盤では、屈折法弾性波探査、盛土地盤では、表面波探査（右図）が、物理探査のなかでは比較的簡易にできる手法である。

表面波探査実施状況

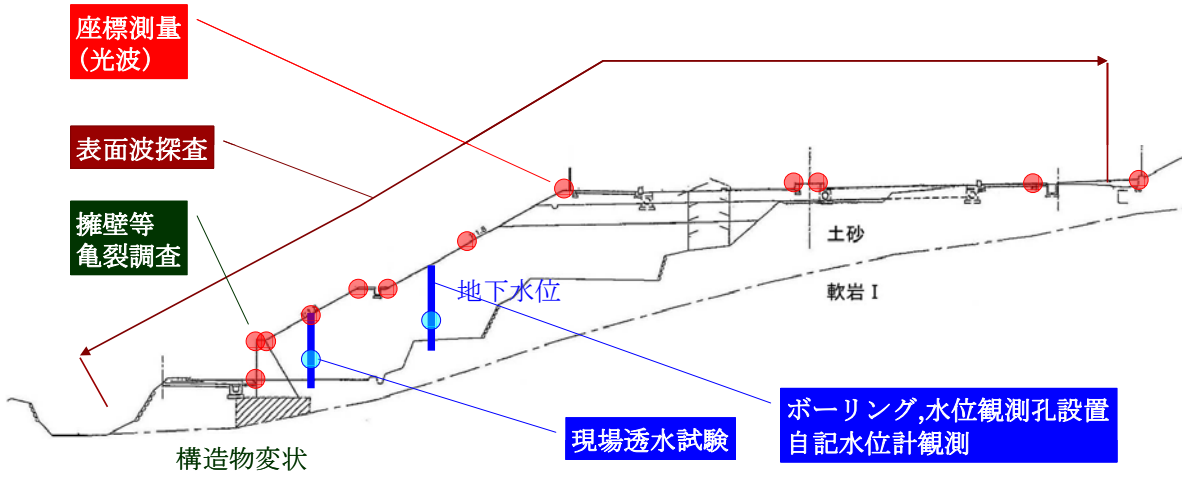
(1) 盛土法面モニタリング手法の例

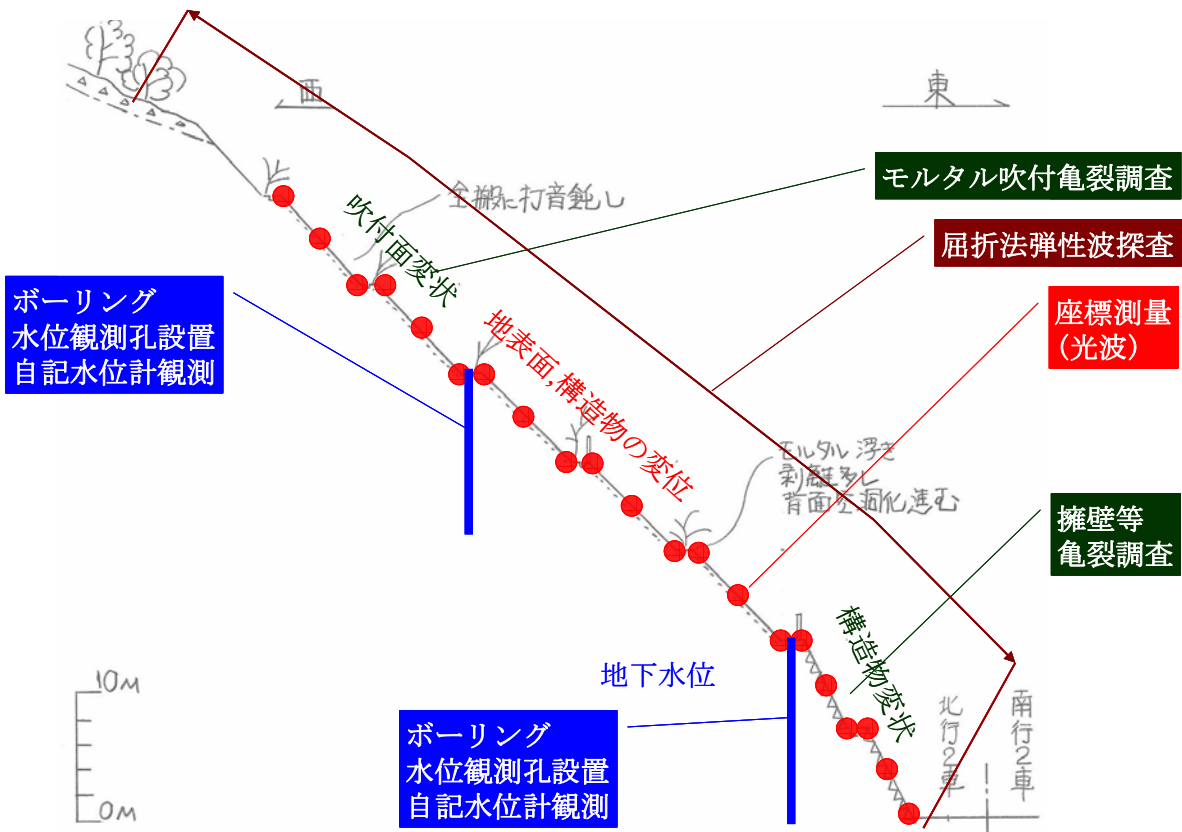
(2) 切土法面モニタリング手法の例 (勾配 1:1.0 程度の場合)

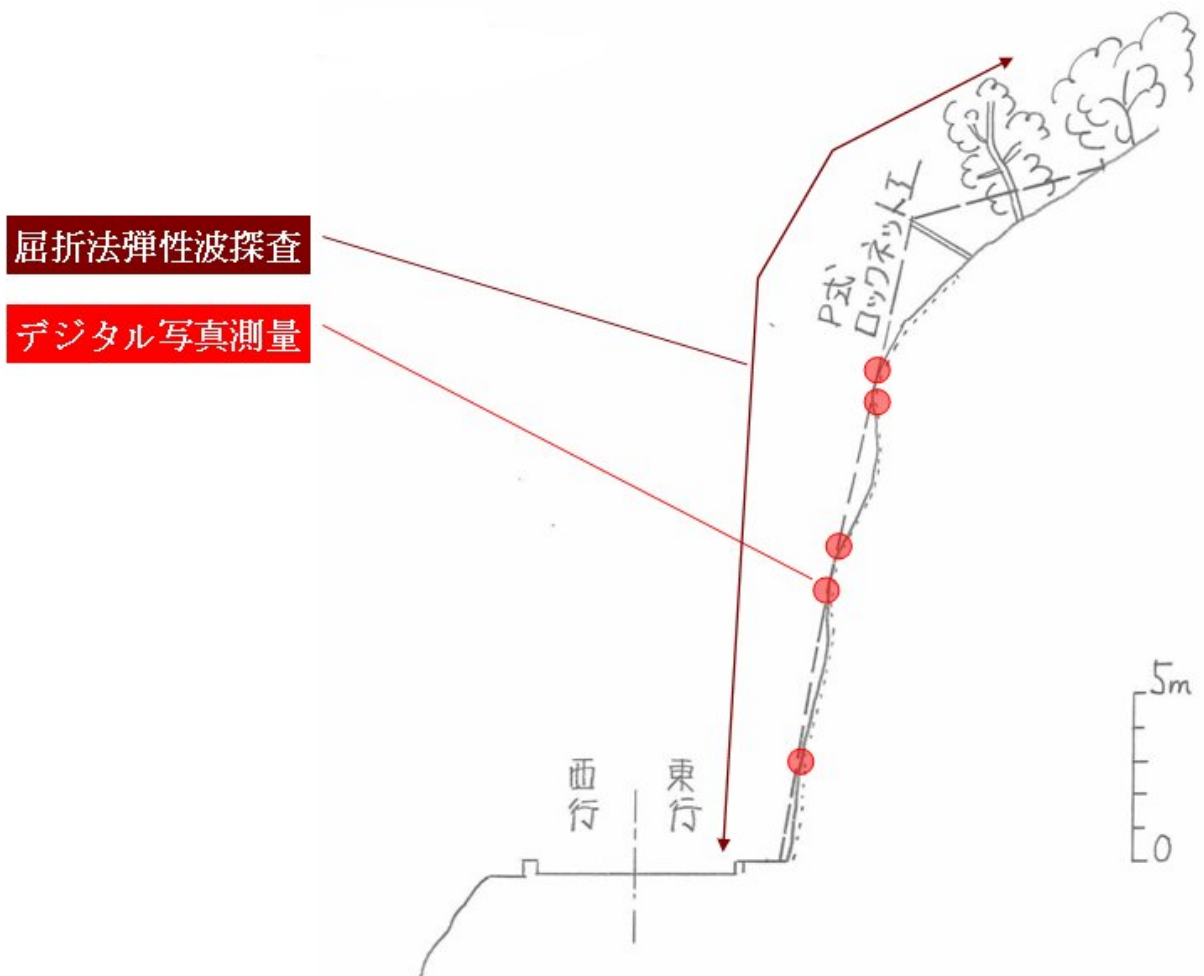
(3) 切土法面モニタリング手法の例（急崖法面の場合）

- ・ 接近困難で光波測量不可能な地点はデジタル写真測量で計測する。
- ・ 初期ターゲット設置作業は専門クライマー降下作業によりネット隙間より設置する必要があるが、その後は道路面近傍から計測が可能である。

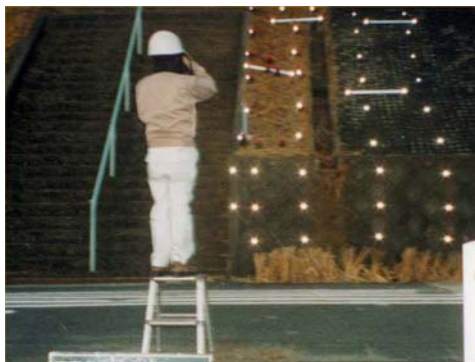
デジタル写真撮影状況

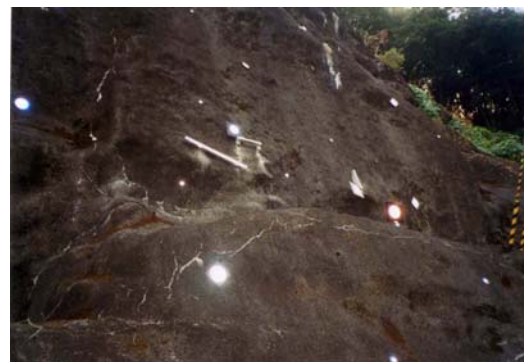
法面に設置された計測点（ターゲット）

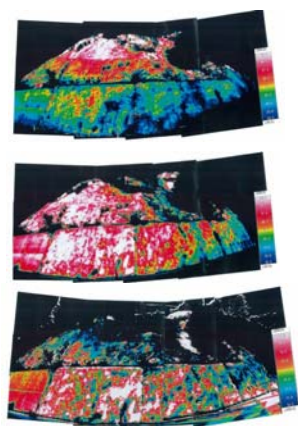
熱赤外線映像法は、コア抜きにより直接空洞や土砂化を確認した結果から、閾値の決定（コア抜き実施前の再解析）をした場合に探査精度の向上が期待できる（下図参照）。

熱画像: 朝方10:00
(測定日平成18年12月21日)

熱画像: 日中14:00
(測定日平成18年12月21日)

差画像
(日中-朝方)

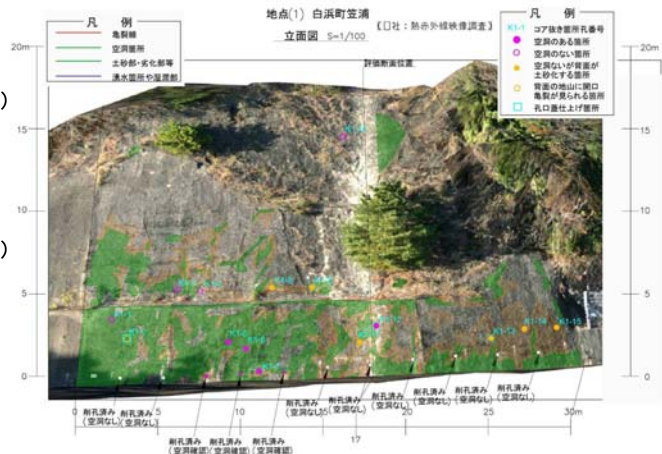
■ 空洞箇所
■ 風化箇所

地点(1)調査結果	正解率 (3+6+3)/15=80%←40%	
	コア抜き結果	解析結果
空洞あり	4	3
空洞なし背面土砂化亀裂化	7	0→6
空洞なし	4	3

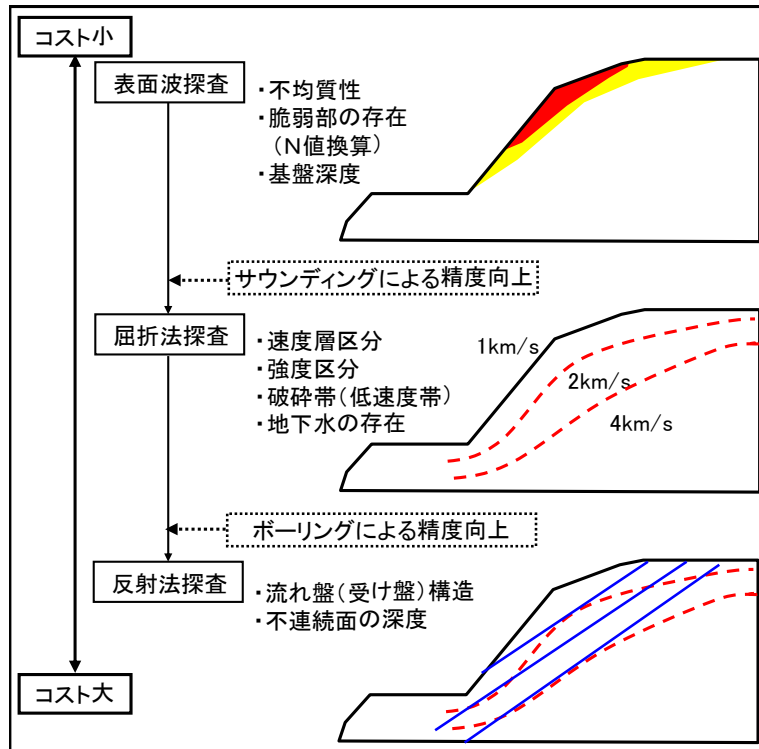
弾性波探査には、大別して「表面波探査」、「屈折法探査」、「反射法探査」の3手法があり、下図に示すとおり、コストや健全性評価項目に階層的な関係がある。これに加えて、道路管理者としては、調査の精度と範囲も手法選定の上で重要である。

表面波探査の例

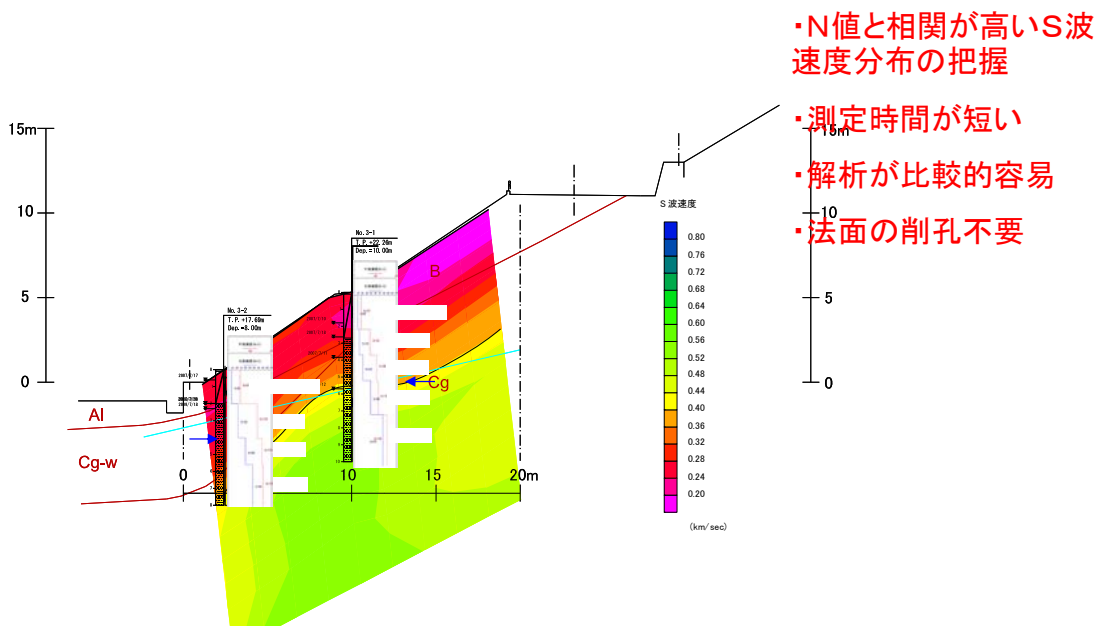
・孔内速度検層の結果と比較すると、上段部分の盛土部(B)の下の厚さ4m程度の部分は低速度部であり、表面波探査でも捕えられた。

屈折法・反射法探査の例

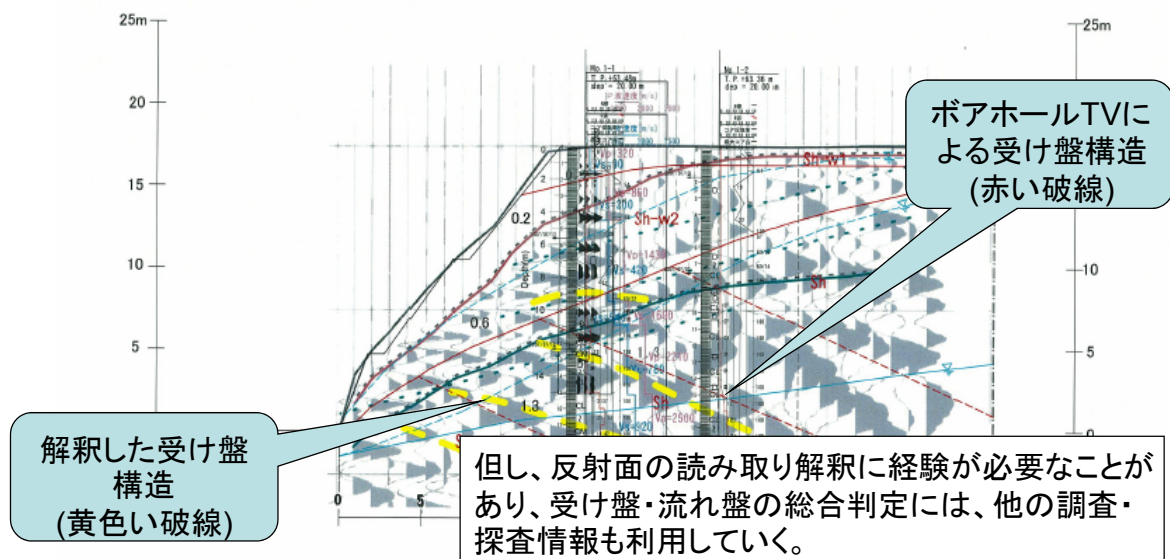
反射法を切土法面に適用することで、重要な着目点である「流れ盤」の検出が可能となる。

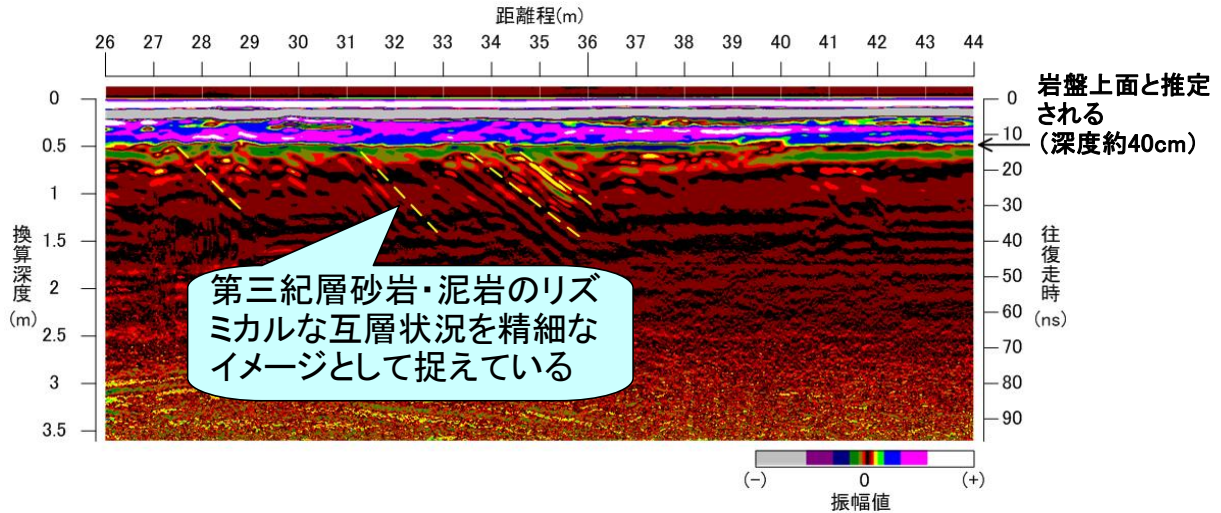
パルス波地中レーダーの例

地中レーダーの適用により、危険な構造の詳細イメージの取得が可能となる。

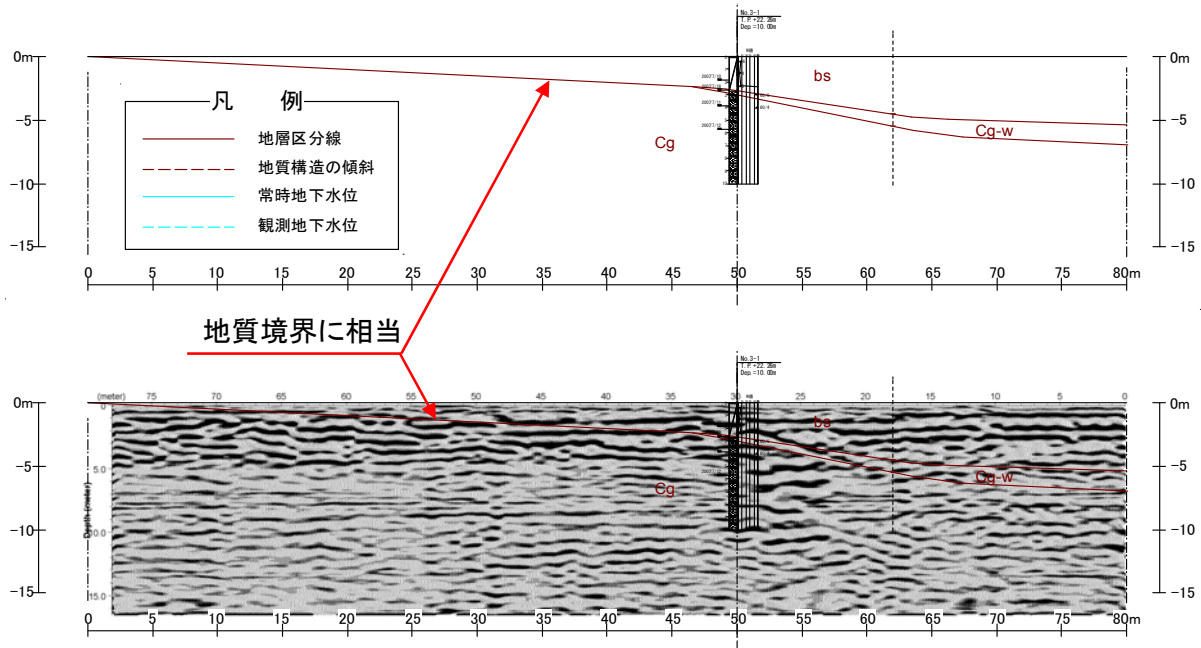
連続波地中レーダーの例

- ・ 地層境界：地中レーダー連続波方式を利用することで、法面探査に必要な探査深度10m以上が可能になることが示された。
- ・ 法面に施工されていることが多いのり枠などに、高密度で入る鉄筋を透過させて地下情報取得が可能である。

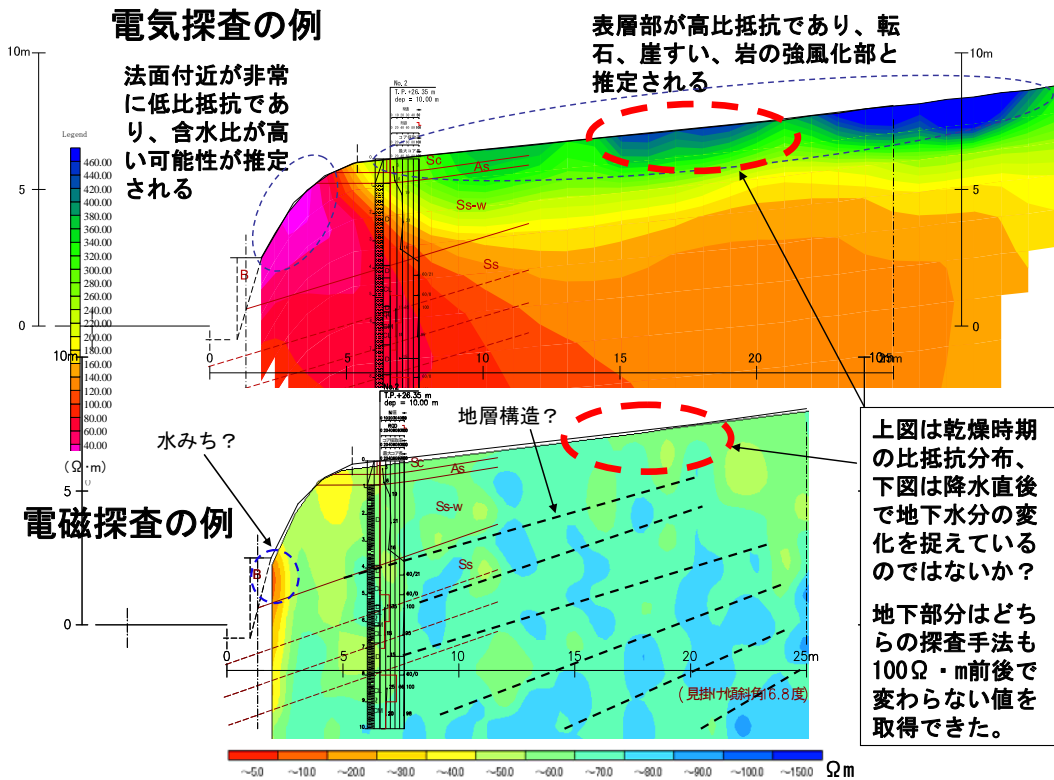
電磁(VLF)探査の例

電磁探査法-VLF探査結果では、非常に簡便・低コストで地盤の不均質性を把握できる可能性が示された。

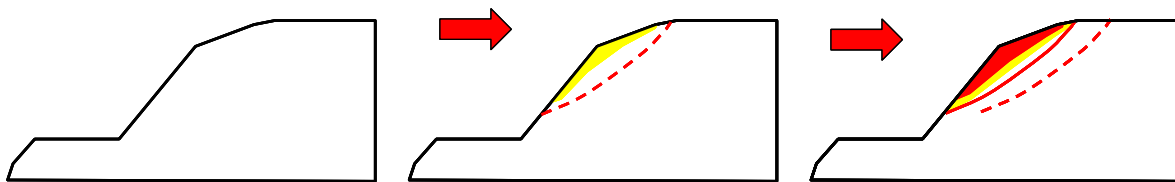
◎水の浸入に対して有効な対策が無い状態では、今は健全な法面であったとしても次第に劣化が進行する。

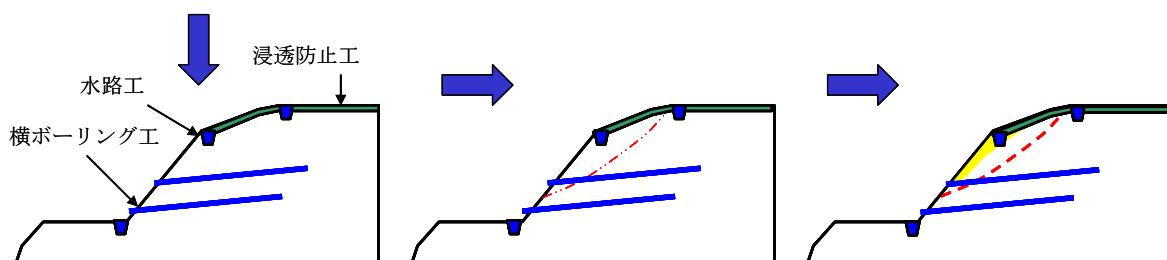
◎それに対し、抑制工（比較的軽微な対策工）により法面内への水の浸入や貯留を減らすことができれば、法面の健全性をより長く維持できることが期待できる。

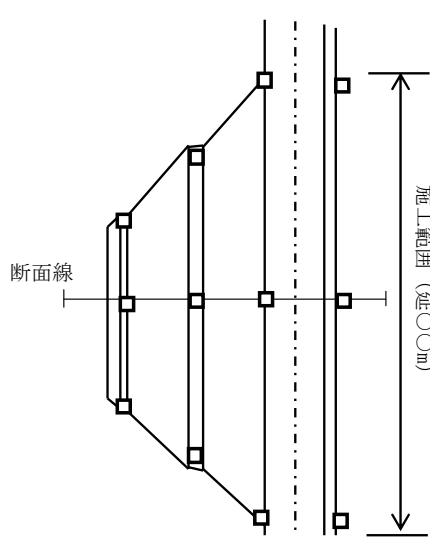
<p>断面線</p> <p>施工範囲(延〇〇m)</p> <p>□: 法面健全性の長期確認のため設置した基準杭。 各点の座標は、別紙に添付。</p>

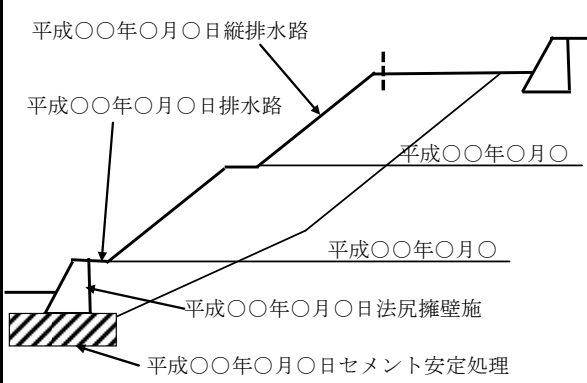
<p>平成〇〇年〇月〇日縦排水路</p> <p>平成〇〇年〇月〇日排水路</p> <p>平成〇〇年〇月〇日法尻擁壁施</p> <p>平成〇〇年〇月〇日セメント安定処理</p> <p>※排水系統、施工範囲は別紙添付平面図を参照</p>		
盛土材料試験結果等				改良工法等特記事項		
<路体・路床> ・土粒子密度: 〇〇〇~△△△ ・土の含水比: 〇〇〇~△△△ ・土の粒度: 〇〇〇~△△△ ・土の液性限界・塑性限界: 〇〇〇~△△△ ・土の締固め試験: 〇〇〇~△△△ ・土のCBR試験: 〇〇〇~△△△ 本試料は路床材、路体材として適すると判定。				<セメント安定処理概要> ・工事期間: 平成〇〇年〇月〇日~〇月〇日 ・施工範囲: 〇m×〇m、深さ〇m 計〇〇m ³ ・室内試験結果より、特殊セメント(△△)を100kg/m ³ 添加することとした。 ・バックホウで、深さ△cm攪拌。 ・振動ローラー(〇t)およびハンドローラー(△t)で転圧。 ・RI計器を用いて品質管理。

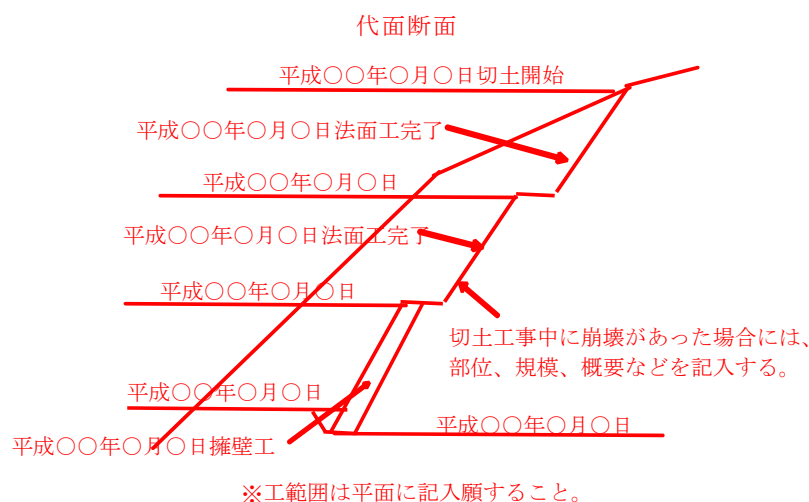
- ⑥急速な施工は、地山のゆるみの程度に影響し、ひいては長期的な健全性に影響を与える可能性があるため、代表的な施工年月日も記載しておくこと。崩壊があった場合には、その部分も図示すること。以下に事例を示す。
