道路法面維持管理のためのハンドブック(案)

The Handbook for Road Slope Maintenance

平成 21 年 10 月

国土交通省近畿地方整備局
近 畿 技 術 事 務 所

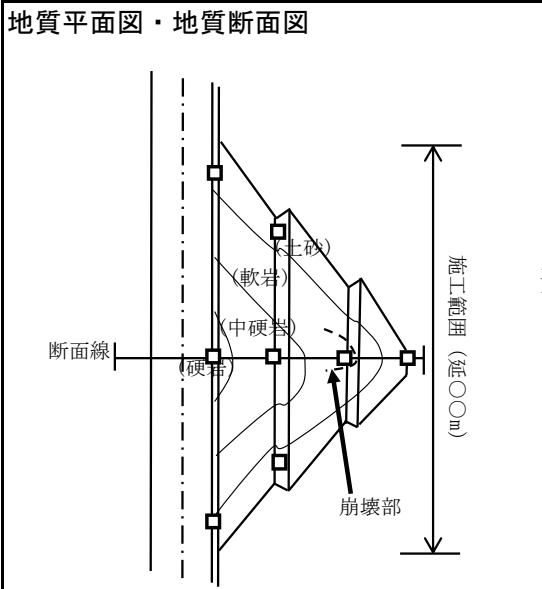
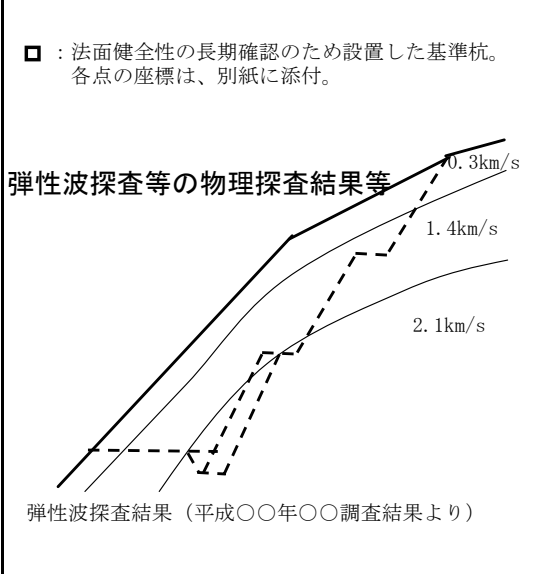
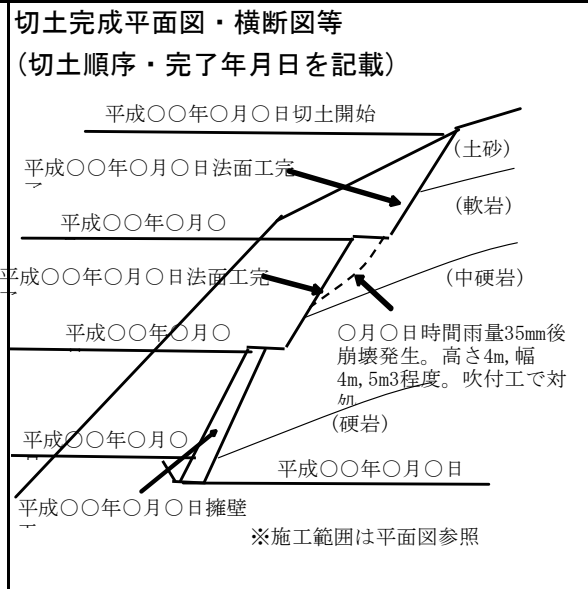
写真-1 施工前	写真-2 〇月〇日崩壊発生状況
写真-3 2段目掘削完了	写真-4 完成後

担当課	〇〇〇管理課	担当者	〇〇〇〇
記載年月日	平成 〇〇年 〇月〇〇日		平成〇〇年〇月〇日の豪雨	
工事名称	〇〇〇〇〇〇〇〇〇〇〇〇工事		工事期間中の 気象資料等	観測位置 〇〇アメダス 最大24時間雨量 180mm 最大1時間雨量 35mm
着工年月日	平成 〇〇年 〇月〇〇日			
完成年月日	平成 △△年 △月△日			
路線名	国道〇〇号			
工事施工位置	キロポスト：105.1 km (〇〇県〇〇市大字〇〇地内)			
盛土築造 概要	施工延長 L=〇〇m		切土中の崩壊規模	推定原因
	排土工 V=〇〇〇〇m ³ 縦排水路工(L=〇〇m) 横排水路工(L=〇〇m) 排水ボーリング工(L=無し) 吹付工 A=〇〇〇m ² 法枠工 A=〇〇〇m ² もたれ擁壁工 L=〇〇m		高さ4m, 幅4m, 深さ2m 約5m ³ 崩落	流れ盤
